## 農道橋の点検診断（コンクリート橋）（長野県飯島町）

## 農道橋の点検診断（コンクリート橋）（滋賀県甲賀市）

## 農道橋の点検診断（コンクリート橋）（鳥取県大山町）

## 農道橋の点検診断(コンクリート橋)(島根県邑智郡邑南町)

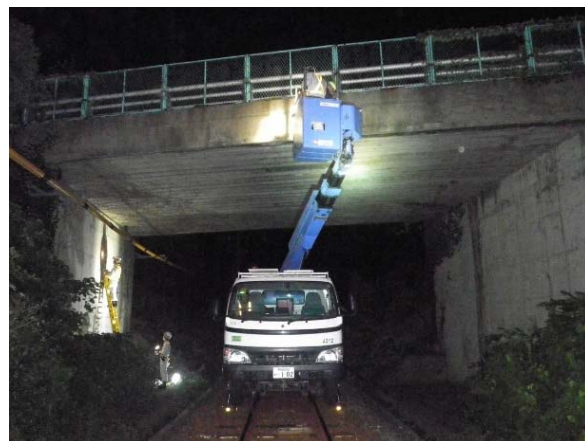
軌陸車による点検作業

- ・主桁下面に鉄筋露出がみられる。コンクリートの材料劣化又は中性化の進行により鉄筋の腐食が進み、コンクリートが剥離したと考えられる。
- ・損傷は局部的であり橋への影響はないと考えられるため、状況に応じて補修を実施する必要がある。

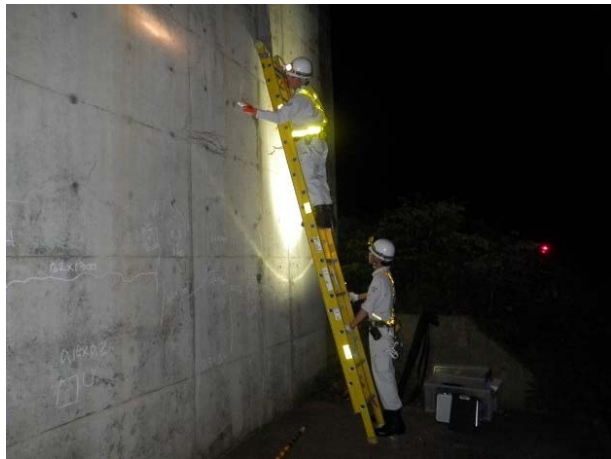
梯子による点検作業

・ 竣工後37年経過しており、下部工においてコンクリートの経年劣化又は乾燥収縮による0.2～0.3mm程度のひびわれと伸縮装置から漏水跡が見られた。

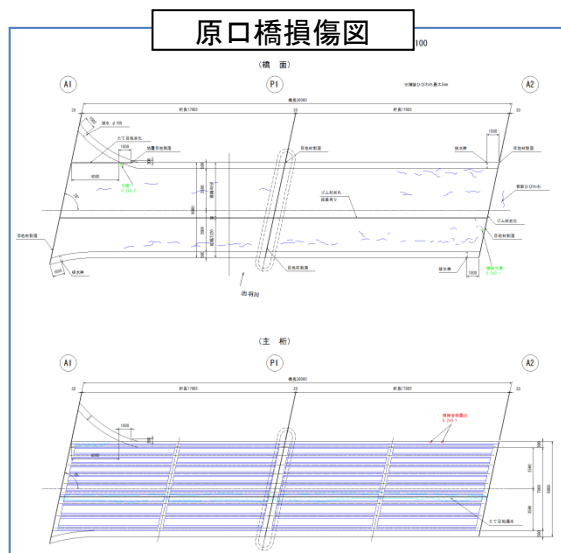
## ◆点検診断の実施内容

梯子等により点検部位・部材に接近し、テストハンマーやクラックスケール等の点検器具を用いて近接点検をした後、変状部位・部材の変状要因の推定と健全度評価を行い、対策を検討した。

ひび割れ部からの浸透水による上部工の劣化を予防するため、防水層を設置し合わせて更新する。

防水機能の低下による漏水から、支承部などの上下部工の劣化を予防するため、機能回復を目的とし伸縮装置を更新する。

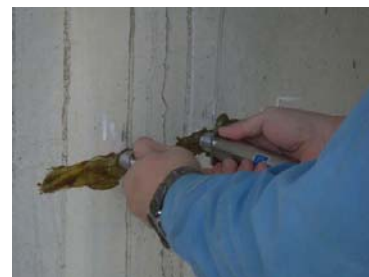
超音波ひび割れ深さ測定状況

- ・ A2橋台定着部で中性化残りが21mmであり「将来的には中性化による腐食が生じる可能性がある」と評価。
- ・ A2橋台のひびわれは、鉄筋位置までひびわれ深さは達成しておらず、鋼材腐食によるひびわれではないと考察。
- ・ ケーブル張力測定結果は前回とほぼ同様の値であったが、今後継続的に測定することが望ましい。

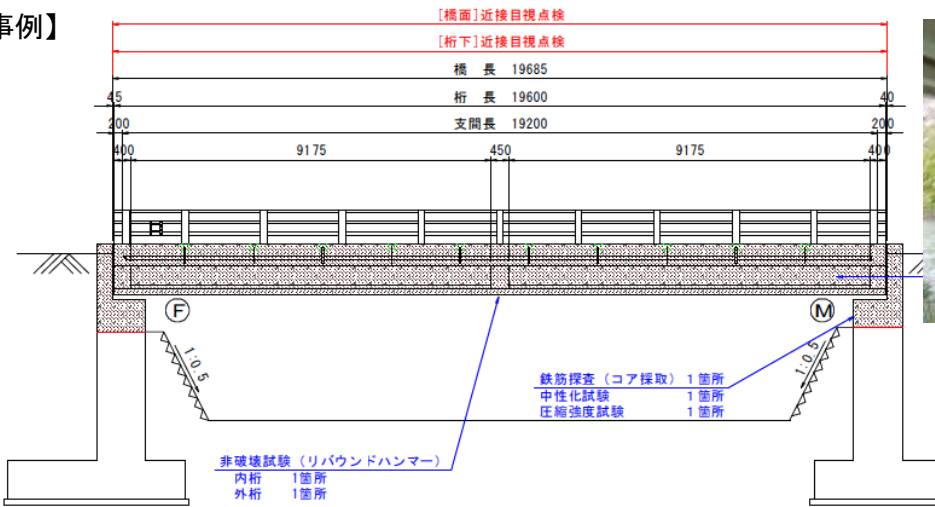
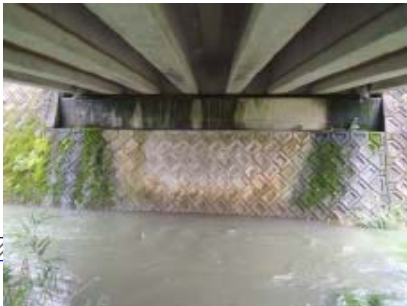
| 部材名 | 上部工：床版・主構以外（主要な部材）：コンクリート |
| 損傷種類 | 06：ひびわれ |
| 損傷状態 | E：10% |

| 損傷種類 | 06：ひびわれ |
| 損傷状態 | C：10% |

- ・ 損傷は見受けられるが構造上の問題はなく、緊急対応が必要なものは無い。
- ・ 落橋防止の耐震対策を予定しており、対策後は引き続き定期点検により、経過観察を行うよう指導し、状況に応じて補修を行うよう啓発したい。
