## 研究成果報告書

| 研究開発課題名 | 腐食鋼製集水井工の内巻補強工法の開発 |
| 研究開発組合 | 共和コンクリート工業 株式会社<br>芦森工業 株式会社<br>芦森エンジニアリング 株式会社 |
| 試験研究機関 | 国立研究開発法人 農研機構 農村工学研究部門 |

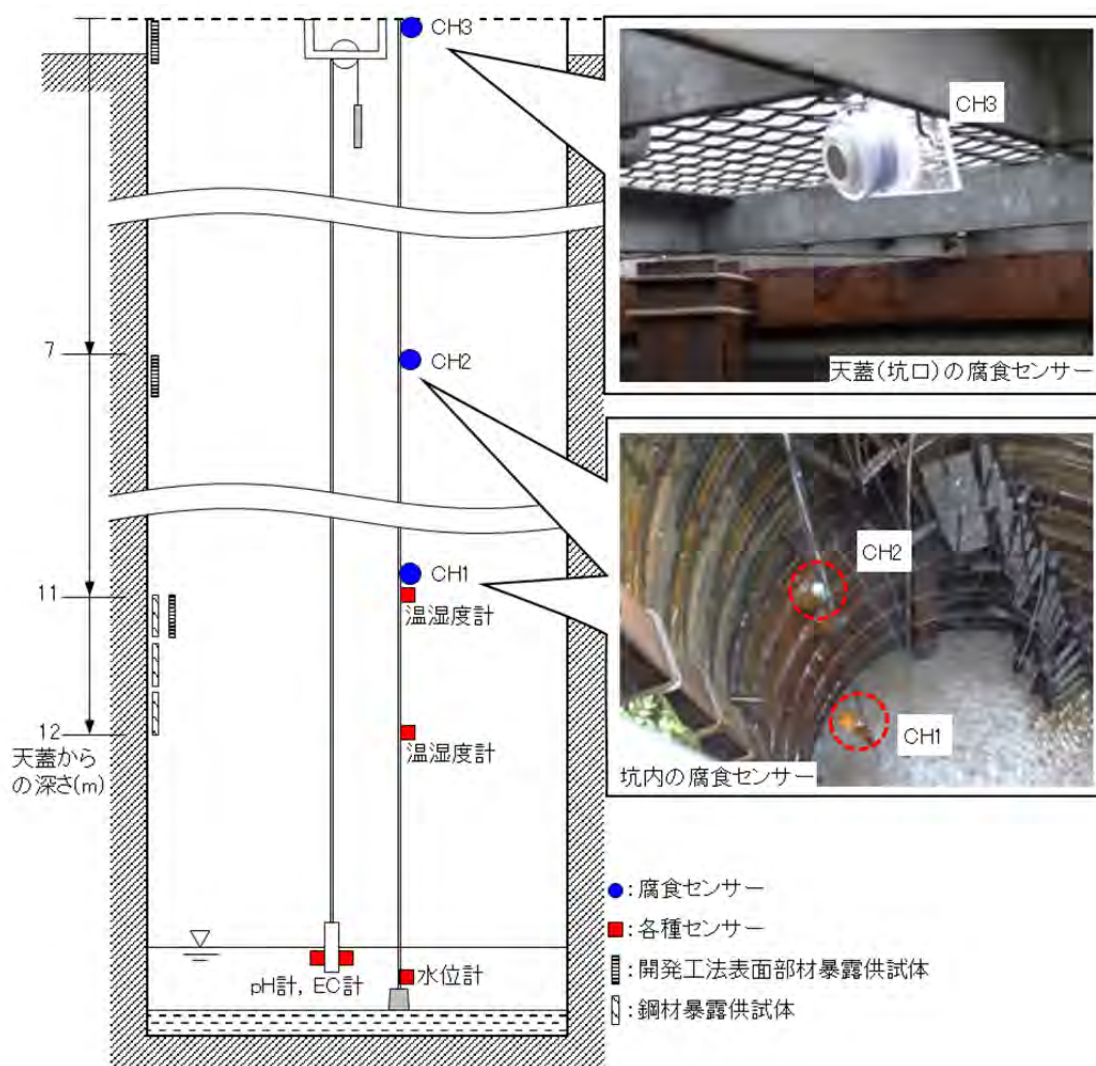
図 1-6-1-1 腐食センサーの配置図

新潟県糸魚川市丸山農地地すべり地区の2号集水井を対象として平成28年1月から集水井内の水位、湿度などを測定する環境モニタリングを開始した。2号集水井は、現場実証試験を行った1号集水井の約100m下方にある。平成28年3月に内部の腐食環境を測定するための腐食センサーを3箇所設置した（図1-6-1-1の青丸）。
