研究開発課題名：腐食鋼製集水井工の内巻補強工法の開発

## 【参考資料】 集水井の調査・診断マニュアル

平成 30 年 6 月

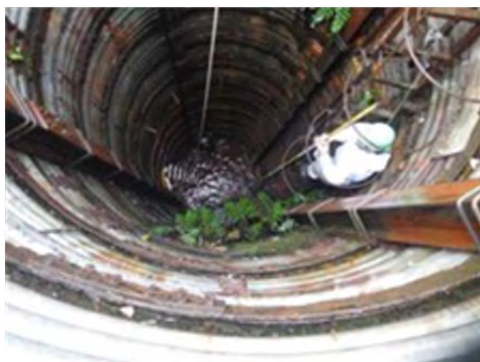
図 8-1 直接測量

本研究では，補修・補強実施工にあたり集水井の変位，形状を正確に測定する必要があった．しかし，通常コンベックスやスタッフなどの直接測量では危険であり且つ，正確な測量結果を得ることはできなかった．そこで3D レーザースキャナーによる集水井の形状把握を試みた．

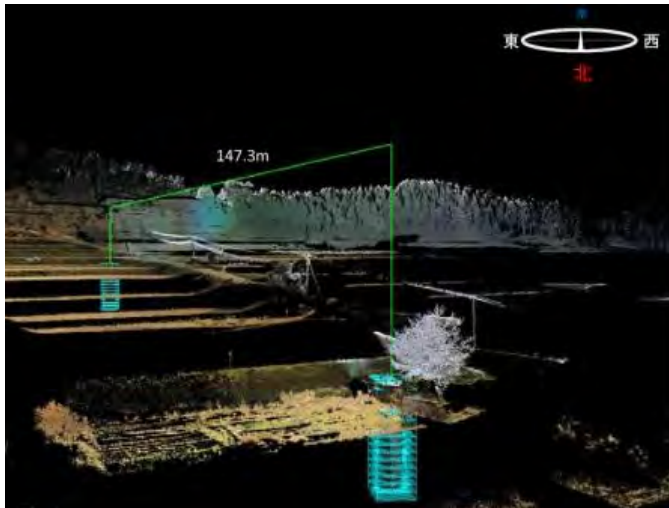
図 8-3 1号と2号井相関図（北側より）水平角度0° 図 8-4 脚部が北側に約300mm傾斜

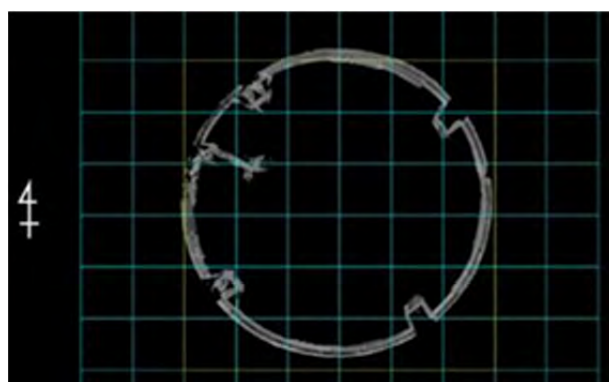
図 8-6 深度 5m における横断面

図 8-5 のように集水井天端 3 方向から撮影した RGB データを機械的に縦 16 等分して繋いだ RGB 展開図では、井筒の浅い部分はレーザー角度が浅いため鮮明に計測できているが、深い部分では補強リング、昇降階段が障害となり影ができるので測定できていない。また集・排水ボーリング孔の観察は光源の関係で暗く鮮明さに欠けている。しかし、井筒の深い位置の置ける補強リングの測定、集水井全体の変形に関しては井筒天端の撮影で可能なことが確認された。図 8-6 には深度 5m における横断面図を示す。このように 3D スキャナーの撮影から集水井内部の定量的な形状データを得ることができる。

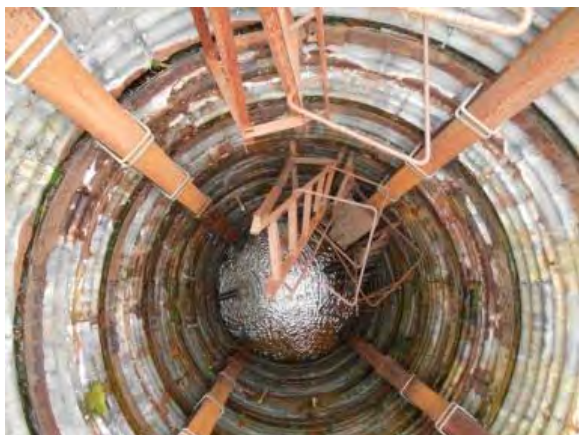
図 9-4 付帯施設の状況

全ての集水井において、点検梯子にも錆が見られた。新設しない限りは内部に立ち入ることは不可能と思われる。特に、2 号、6 号では破損により井筒底に落下しかけている状態であった（図 9-4）。点検梯子が使用不可であると、今後、ライナープレートの板厚測定など内部での詳細点検を行うためには、ゴンドラが必要となる。しかし、1 号のように集水井の脇に農道があるなど、重機を横付けできる環境でない限りはこれも不可能であることから、点検梯子破損への対応は軽視できない。

左：点検梯子の落下（丸山 6 号），右：天蓋（エキスパンドメタル製，丸山 1 号）

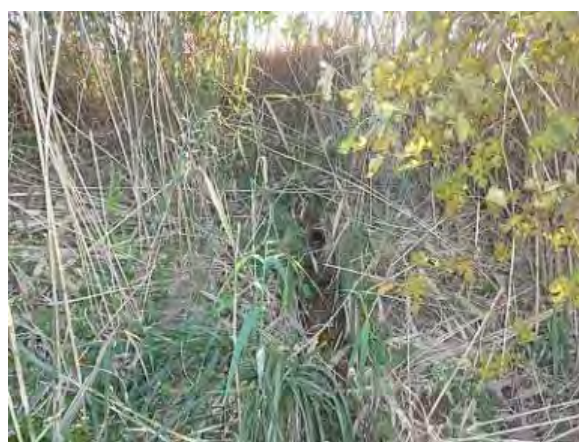
図 9-5 排水ボーリング出口（丸山 2 号，2016 年 11 月 7 日）

場合があり，集水機能についてはライナープレートの濡れ具合や水の落下音，排水機能については湛水深などから判断せざるを得なかった．また，その際は内部を照らす照明として，大光量のハンディライトも必要であった．なお，排水機能については，排水ボーリング出口での流出状況から確認することも可能ではあるが，当地区では出口の場所が不明，あるいは施設配置図等で位置が示されていても，植生に覆われていて出口を確認できなかった（図 9-5，写真は植生が潤れた時期に撮影したもの）．
