## (6) 試験施工

## (6) - 1 試験施工および実証試験を実施した開水路の現況評価

## (6) - 2 試験施工

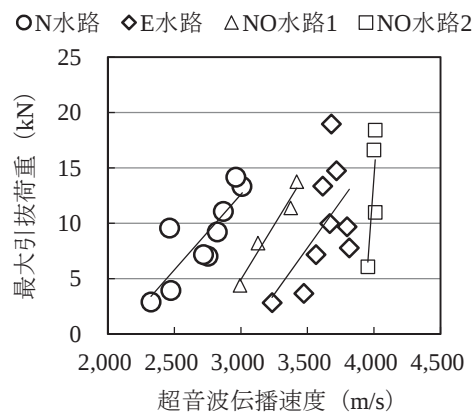
図(6) - 4 測定深さが対応する位置の超音波伝播速度と最大引拔荷重の関係

アンカー引抜き試験における最大引拔荷重は、上下方向の超音波伝播速度と類似の傾向を示している。これは、最大引拔荷重は測定箇所のコンクリートの劣化状態に敏感に影響され、側壁の凍害劣化の影響が表れているのが上下方向の超音波伝播速度だからである。そこで、測定深さが対応する位置の上下方向の超音波伝播速度と最大引拔荷重をグラフ化(図(6) - 3)して両者の関係性について考察する。いずれの水路とも、両者は正の線形関係にあり、超音波伝播速度と最大引拔荷重は同様の傾向を示すことがわかる。現段階では、超音波伝播速度と最大引拔荷重の間に正の線形関係があることまでは考察できるが、各水路で異なる近似式になる原因は考察できていない。
