# JAびらとり トマト パレット輸送試験報告書 単車 集荷立ち会い(9/17)

# JAびらとり トマト パレット輸送試験報告書 単車 着荷立ち会い(9/18)

# JAびらとり トマト パレット輸送試験報告書 JRコンテナ 集荷立ち会い(9/18)

# JAびらとり トマト パレット輸送試験報告書 JRコンテナ 着荷立ち会い(9/19)

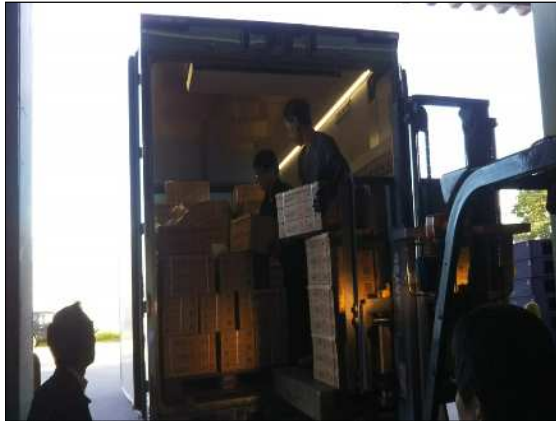
No.27

タイトル 車両へのパレット積載 ⑤ 4kgDB  
内 容 1パレ分(150ケース)のみ車上でパレットへ積載。  
地べたでの積載とさほど変わらずにスムーズに積載。
