図 2.32 崩壊地における区分別の尾根谷度ヒストグラムと密度分布図

## 2.6 森林における崩壊発生のとらまとめ

### 3. 現地確認

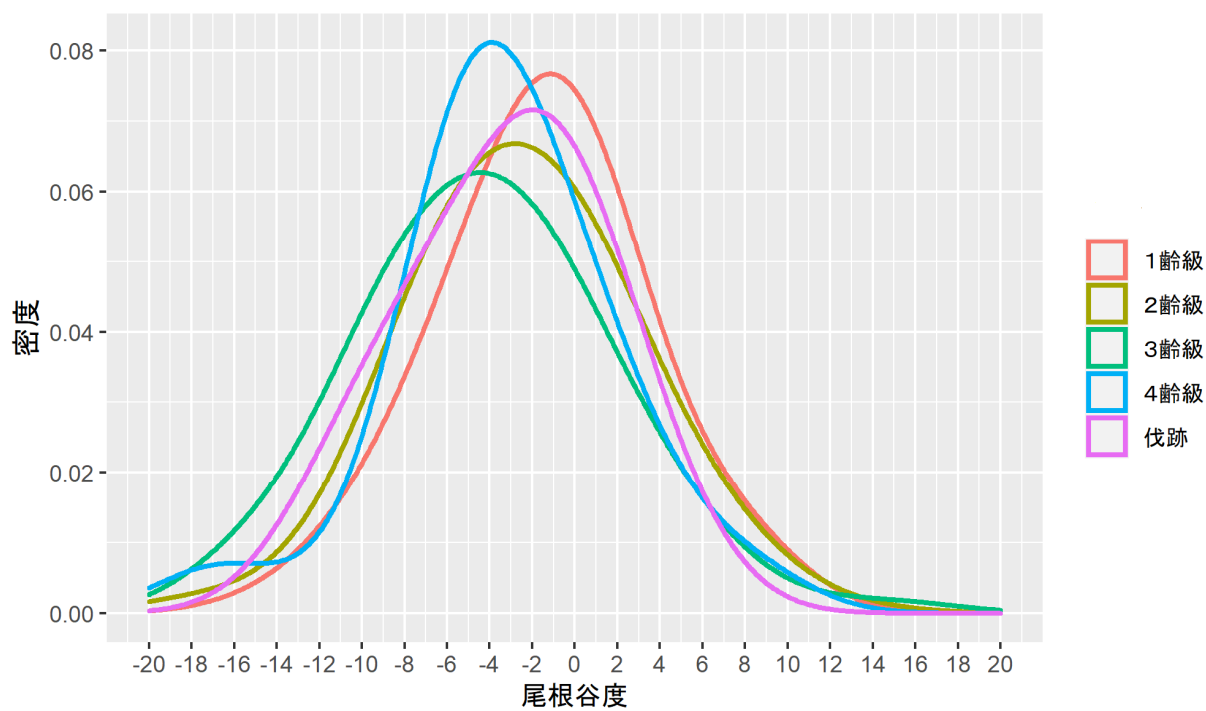
図 2.33 人工林かつ崩壊地における区分別の尾根谷度ヒストグラムと密度分布図  
※林野庁提供

尾根谷度の平均が伐採跡地、3 齢級及び 4 齢級で他の区分より小さくなっており、これらの区分の崩壊が相対的に谷側（凹地形）で発生していることを示している。

前節の傾斜度の分析において、伐採跡地と 1 齢級に大きな傾向の違いは見られなかった一方で、尾根谷度の分析においては、大きな違い（伐採跡地での崩壊の方が凹地形に偏っている）が確認された。

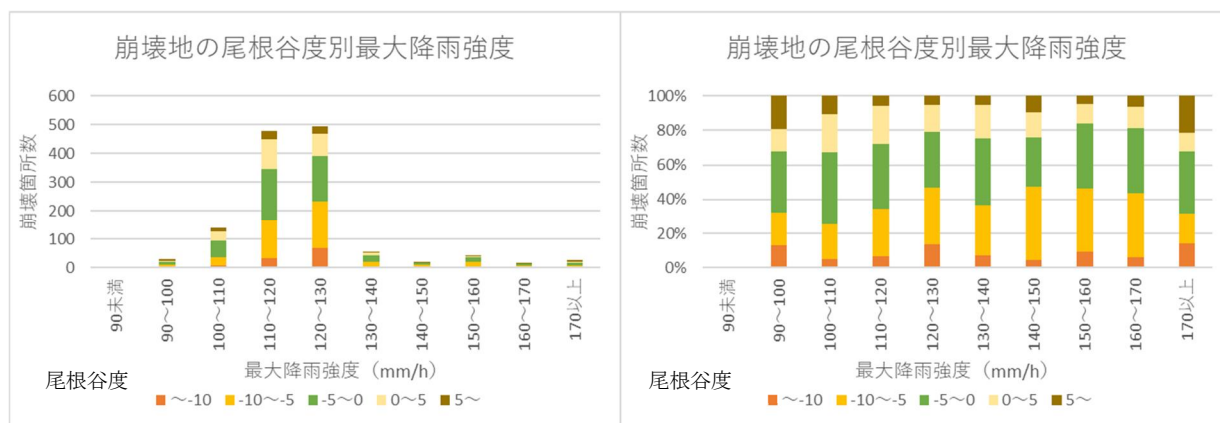
図 2.34 最大降雨強度と尾根谷度による崩壊箇所の分布状況

降雨との関係を整理した。地質の傾向とは異なり、降雨帯による尾根谷度の出現特徴は認められず、どの降雨帯においても尾根谷度の出現割合に特徴は見られなかった。このことから、尾根谷度と崩壊地の特性は降雨の影響は受けていないと考えられる（最大降雨強度との関係を図 2.34、図 2.35 に示す。積算雨量でも同様の傾向が得られた）。

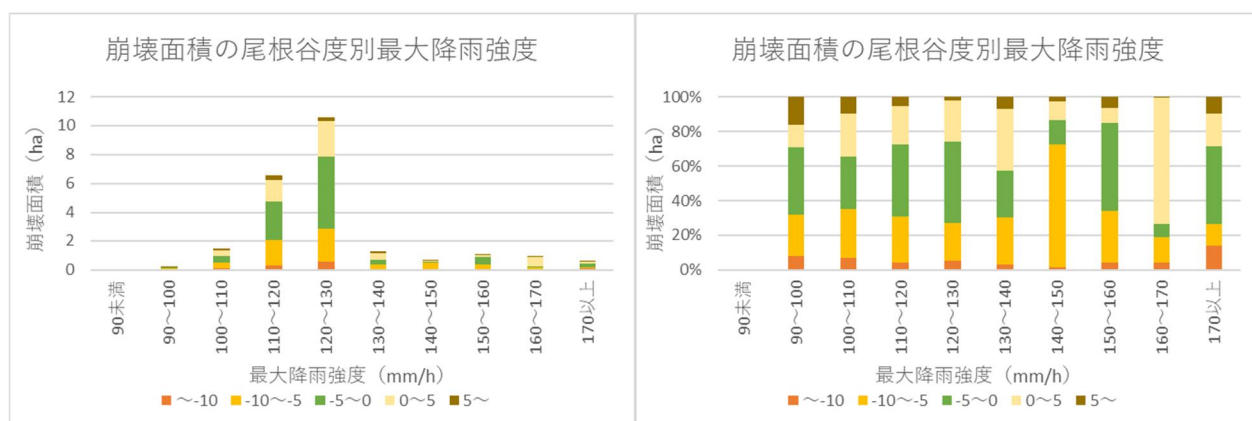
図 2.35 最大降雨強度と尾根谷度による崩壊面積の分布状況

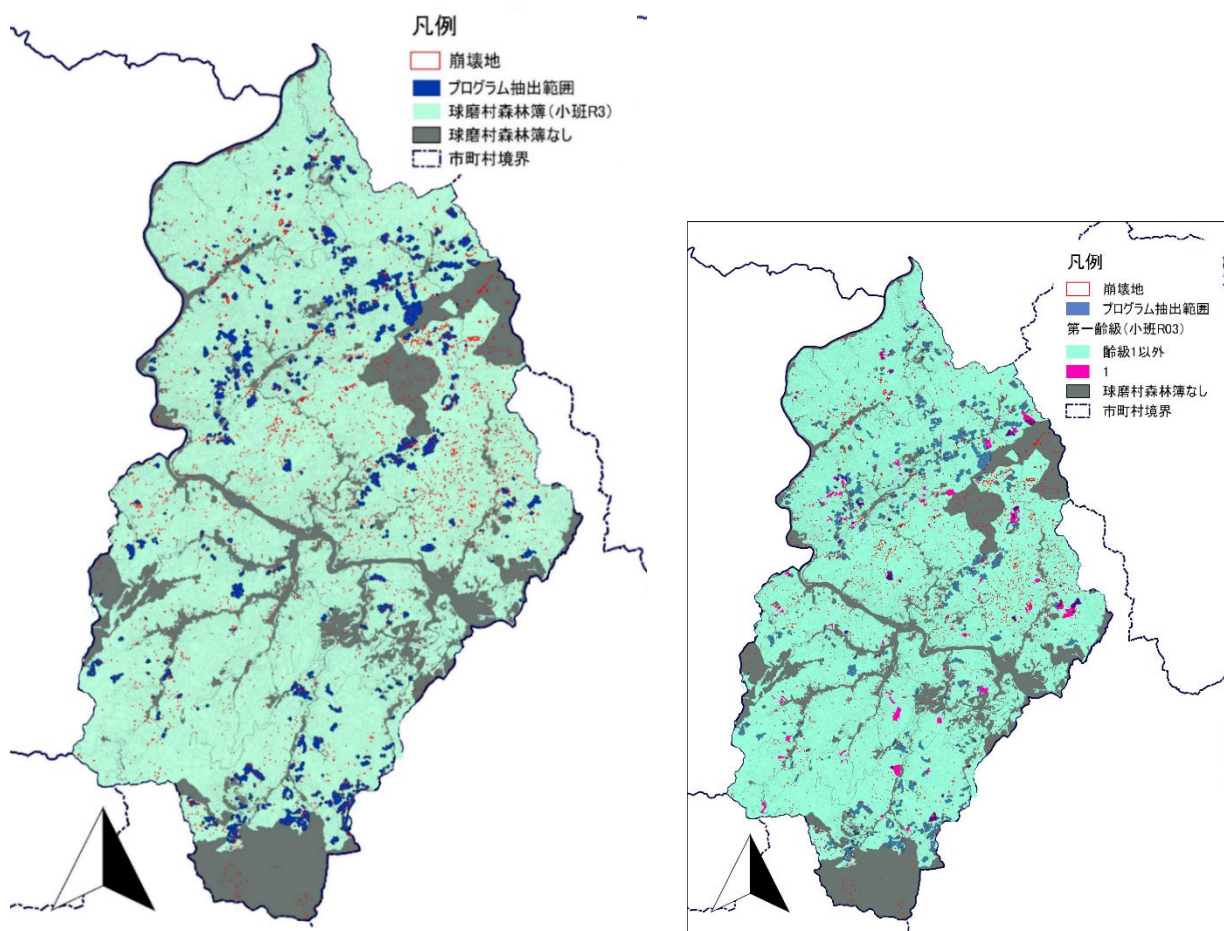
図 2.36 森林変化特定プログラムによる抽出結果

抽出結果を図 2.36 に示す。同様の期間を示すと考えられる森林簿の1 齢級の範囲も図 2.36 に示している。森林簿の1 齢級の範囲よりは多くの範囲が抽出されていることが分かる。抽出範囲は、球磨村北部にやや多い傾向が見られるものの、ほぼ全域にわたり抽出されている（南西部は少ない）。なお、プログラムで抽出された伐採箇所については、現地確認や衛星画像の目視確認等も行っていないことから、誤抽出や抽出漏れがあり得ることに留意が必要である。

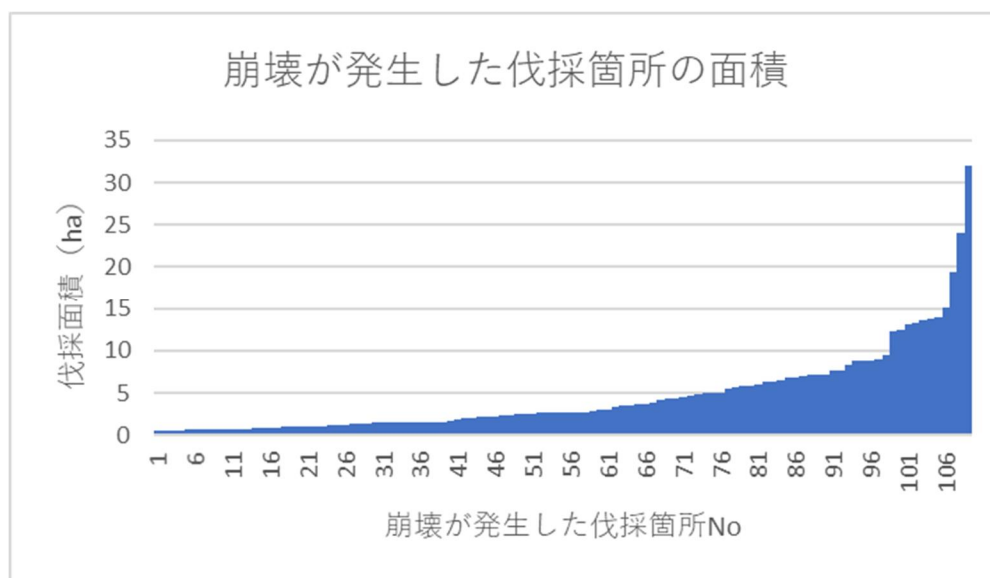
図 2.37 抽出箇所の面積（伐採面積と同義）

抽出した結果、全部で 333 箇所の変化範囲（伐採箇所）が抽出され、内崩壊地が含まれている抽出範囲は 109 箇所となる（図 2.37 参照：崩壊が発生した伐採箇所を面積の小さい方から番号を振り表記）。抽出面積が伐採面積と同義となるが、崩壊地が含まれる抽出範囲の伐採面積は最小で 0.5ha、最大で 31.9ha、平均 4.6ha となる。

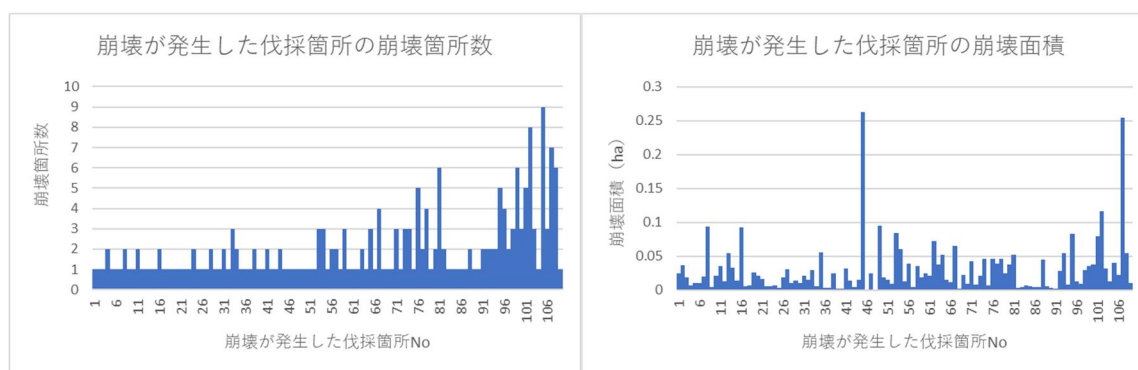
図 2.38 抽出箇所の崩壊発生状況

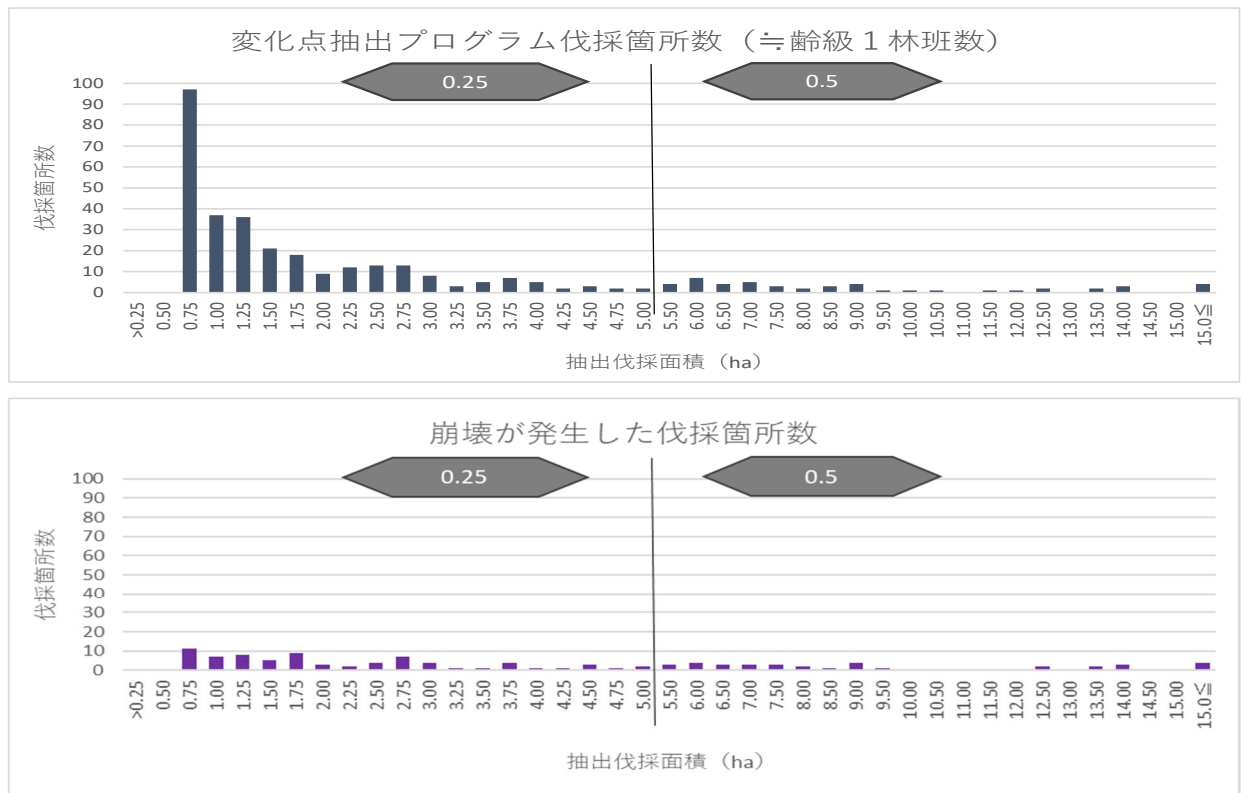
図 2.39 解析プログラム抽出箇所に含まれる崩壊地有の出現状況 (上：全抽出数、下：崩壊地有数)

プログラムで抽出された伐採箇所の面積階級別の箇所数を図 2.39 に示すが、抽出された伐採箇所は小面積が多いが、崩壊地を含む伐採箇所は面積に大きな偏りはなく、やや小面積が多いものの大面積まで万遍なく出現している。

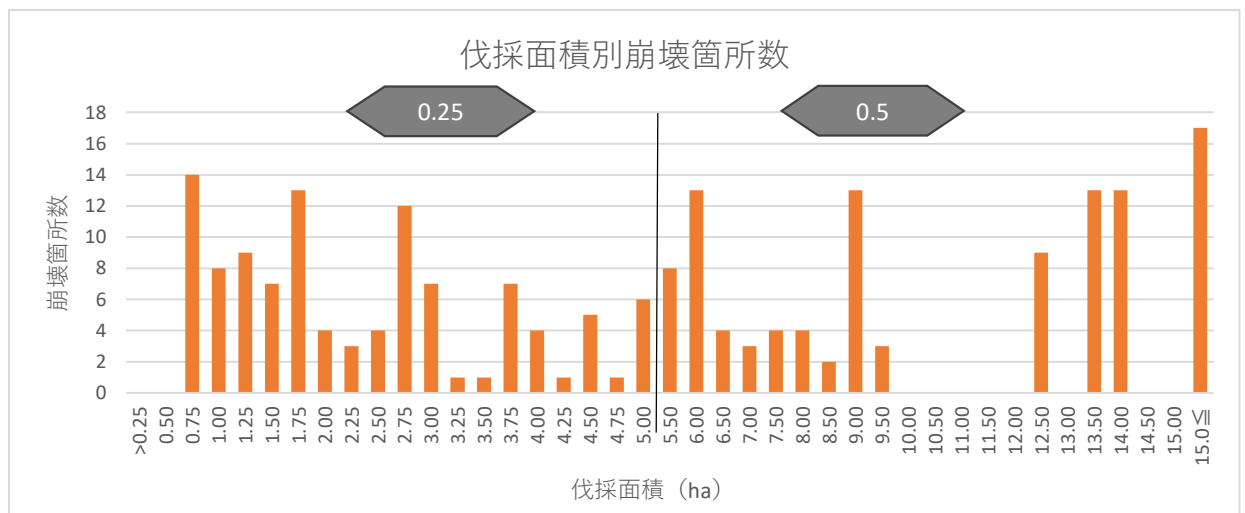
図 2.40 伐採面積毎の崩壊箇所数

伐採面積毎の崩壊箇所数を図 2.40 に、崩壊面積を図 2.41 に示した。  
伐採面積毎の崩壊発生箇所数、崩壊面積に明らかな傾向は認められない。

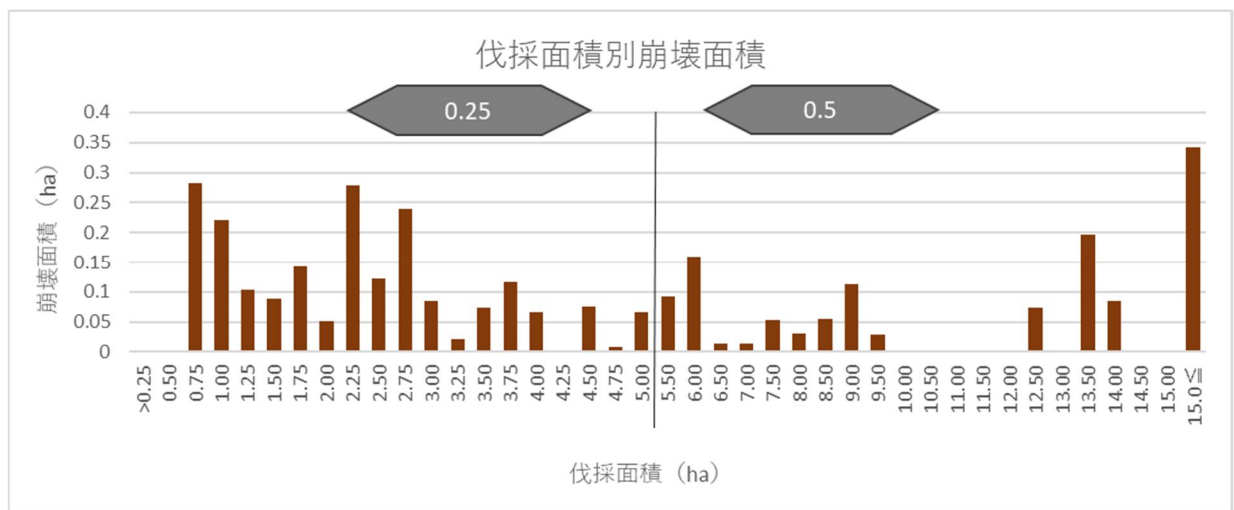
図 2.41 伐採面積毎の崩壊面積

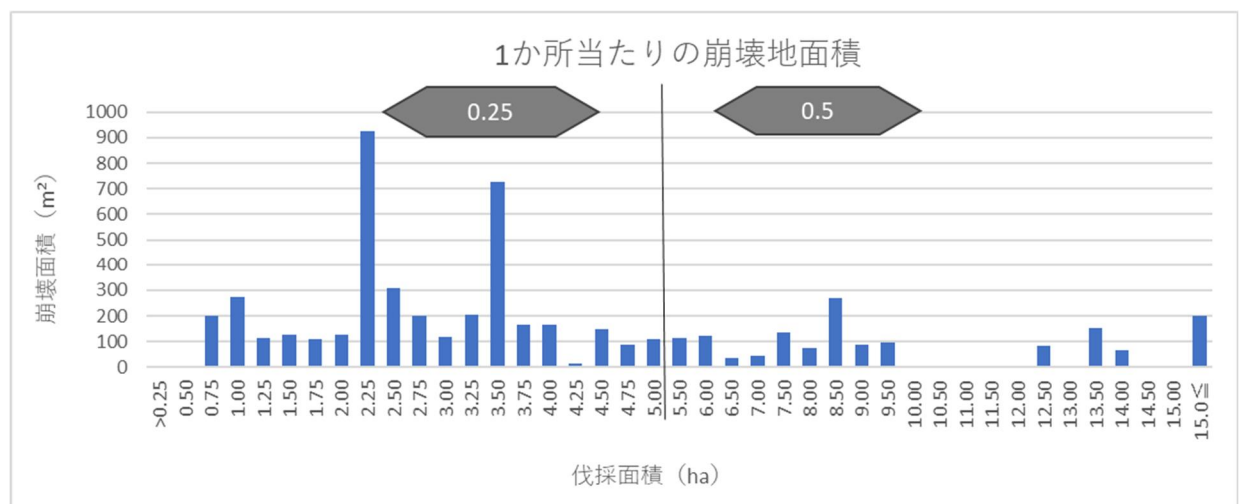
図 2.42 伐採面積毎の 1 か所当たりの崩壊面積

各伐採面積階級での 1 か所当たりの崩壊面積を図 2.47 に示す。特に傾向は見られないものの、概ね 100m<sup>2</sup>程度の崩壊地が多く、伐採面積が小規模な箇所では比較的大きな崩壊地（約 200m<sup>2</sup>）が発生している。

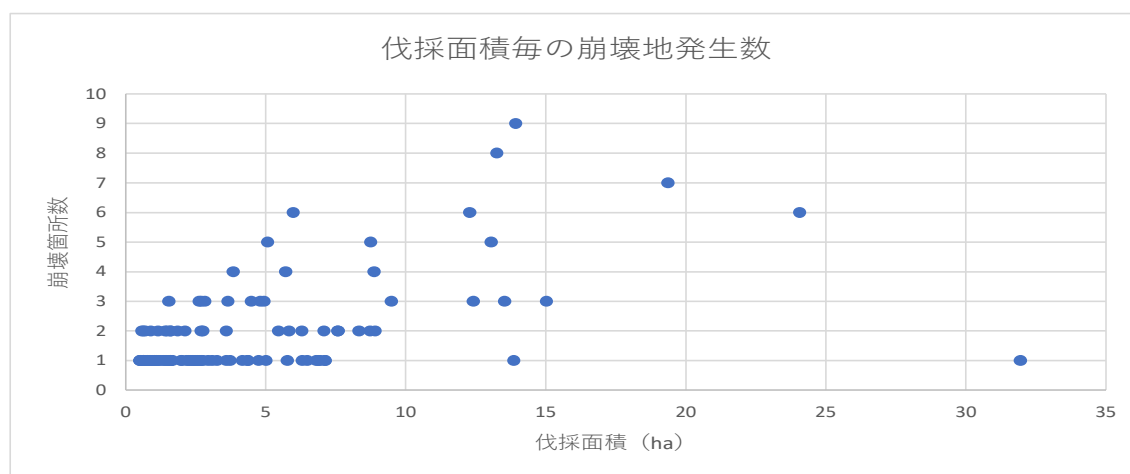
図 2.43 伐採面積と崩壊箇所数の関係

(1) では、伐採面積階級ごとに整理したが崩壊地が含まれている 109 箇所について、伐採面積と崩壊発生の状況を図 2.48、図 2.49 に整理した。

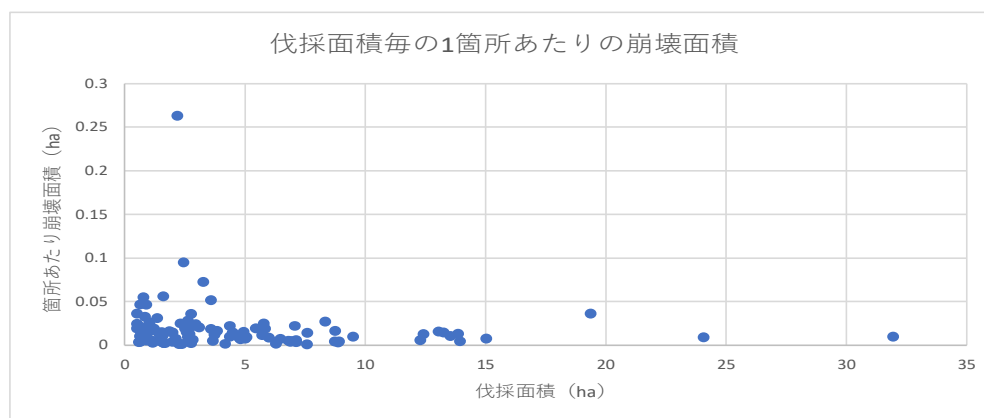
崩壊地 1 か所あたりの崩壊面積は、伐採面積による違いはほとんどみられなかった（図 2.45）。

図 2.45 伐採面積による 1 か所あたりの崩壊面積

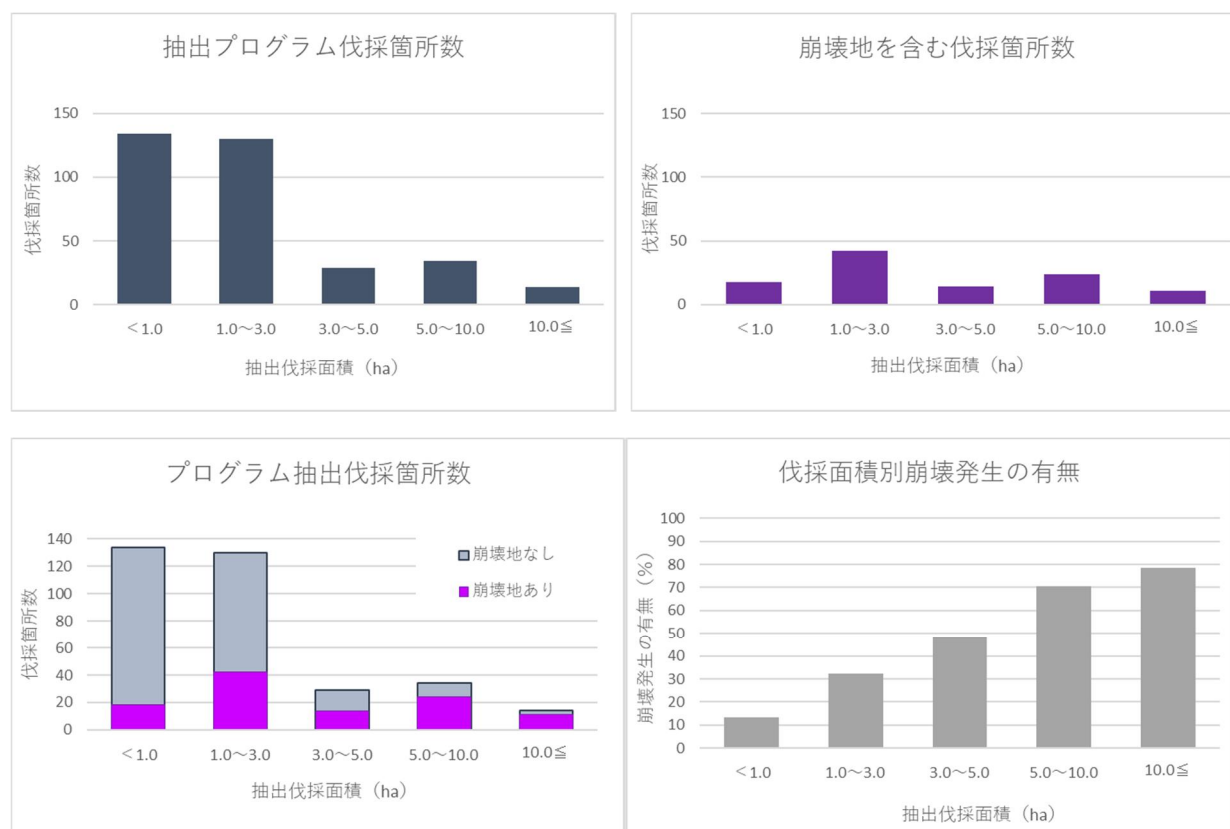
図 2.46 崩壊が発生した伐採箇所の割合

以上より、森林変化点抽出プログラムにより抽出された伐採範囲での崩壊地の特性としては、伐採面積が大きいほど崩壊が 1 箇所でも発生した伐採箇所の割合は高くなった。これは、確率的に当然の結果である。一方で、伐採面積あたりの崩壊発生率や崩壊面積率については、明瞭な傾向が見られなかった。ただし、規模の大きい伐採地がそもそも少ないことから、今後伐採面積毎の崩壊特性を把握するためにはより多くのデータから解析する必要がある。

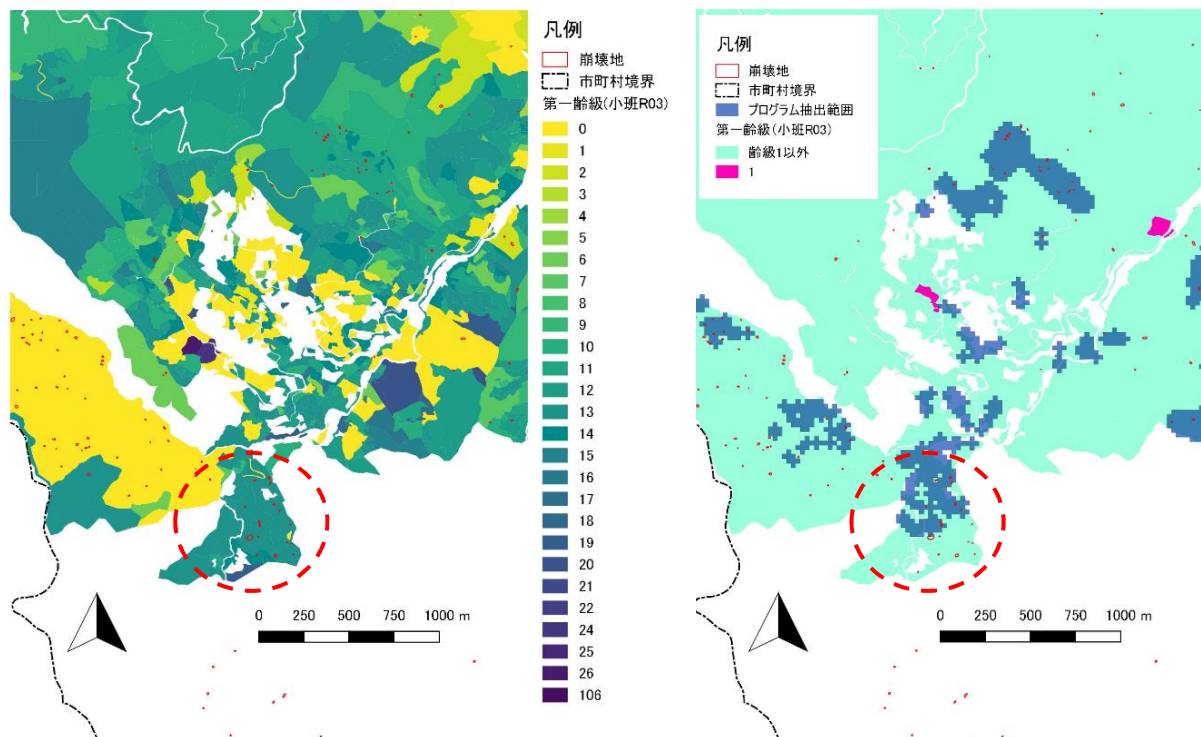
図 3.2 齢級別林小班（左図）と抽出プログラム位置図（右図）

当該箇所は、図 3.2 に示すとおり森林簿では主に 13 齢級の森林となっているが、森林変化点抽出プログラムにおいては過去 5 年間の間に変化があった箇所として抽出されており、実際熊本県によって H27、H29 に伐採（皆伐）が実施されている（令和 5 年度に土地所有者である球磨村により人工造林を予定）。

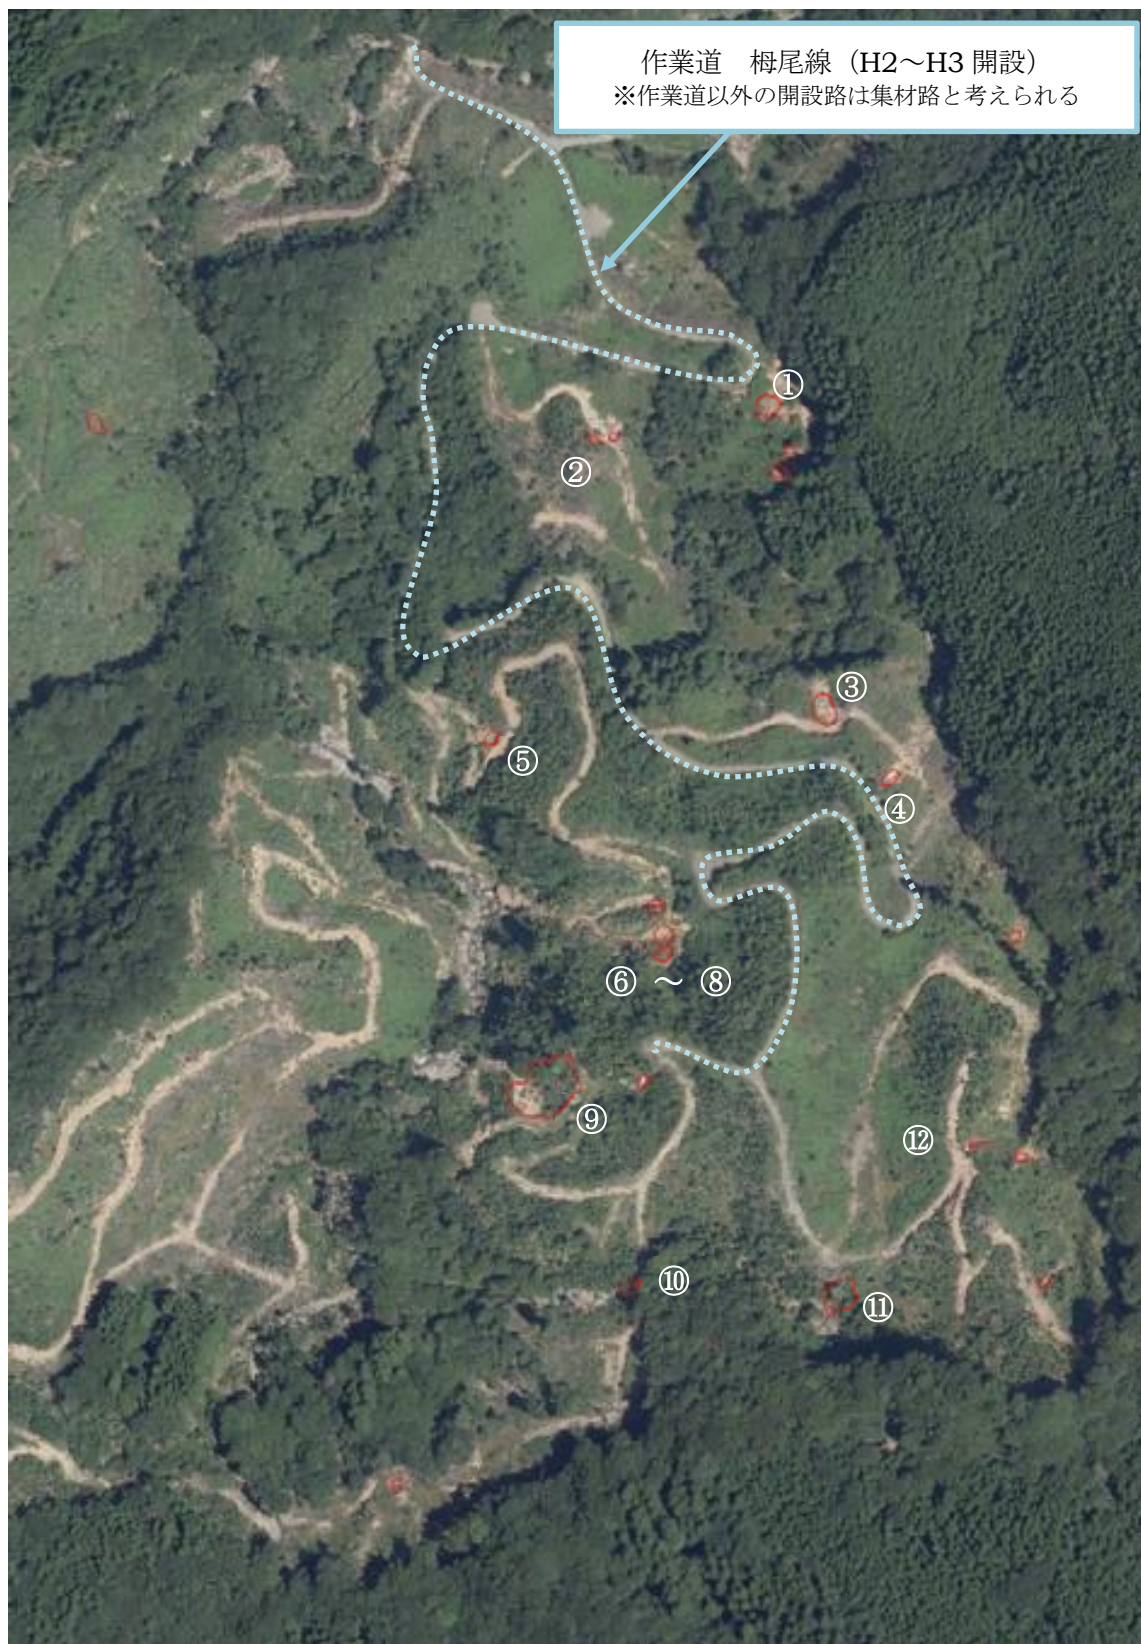
図 3.3 現地確認崩壊地位置図（図中赤線が判読された崩壊位置）

対象箇所は、一部権利関係等により伐採されていない箇所が確認されるが、崩壊地の多くは伐採跡地となっている。当該地区に含まれる崩壊地は 20 箇所、そのうち 12 箇所の崩壊地（図 3.3 参照）について以下の工程で現地確認を行った。

現地で目視確認（ドローンによる確認含む）を行った崩壊地を図 3.3 に示し、その特徴を以下に整理した。なお、図 3.3 に示す作業道線形については林野庁貸与資料（熊本県提供）より転記した。
