第6章 対策後の施設監視

第1 基本的事項

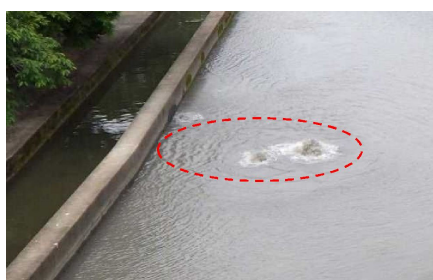
写真 6.1-1 堰下流側（変状初期）

漏水発生後のM頭首工の現地調査では、左岸上流地山付近の止水矢板の不存在、エプロン施工継目の止水板の未設置、堰体及び上下流エプロン下の空洞、魚道フーチングと張コンクリート接合部の継目開き等が確認され、漏水事故の発生メカニズムは、浸透路長が短くなることでパイピングが起これ、浸透破壊に至ったものと推定されている。

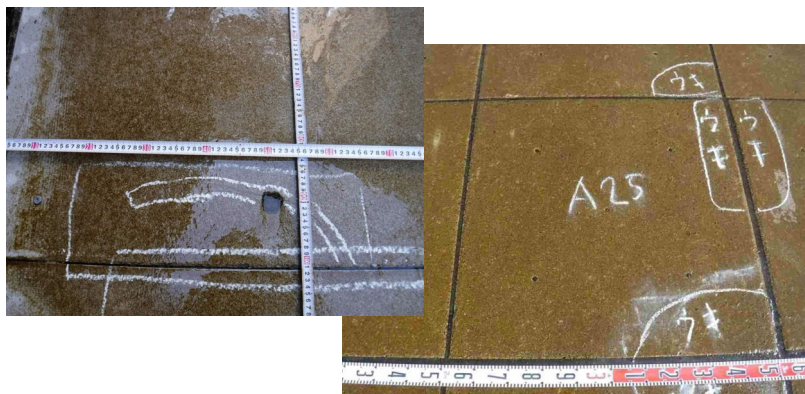
写真6.5-1 目視調査における留意点

アンカー固定部周辺やパネル
隅部でひび割れや浮きが発生
しやすい。

変状が発生している箇所としていない箇所での条件の違い等にも着目することが重要である（写真 6.5-1 参照）。

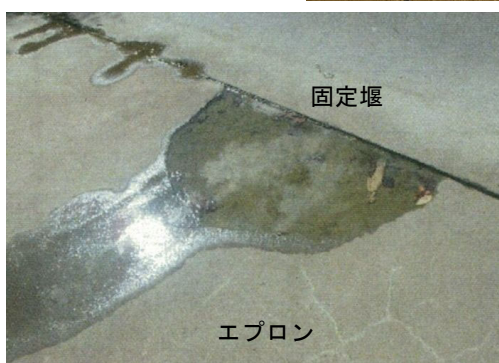
流況が変化する箇所（堰直下流や勾配
変化点等）にひび割れや剥離が発生し
やすい。

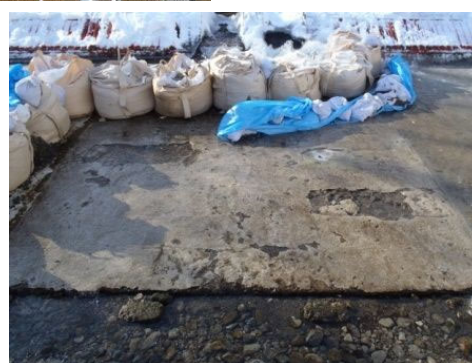
水流や上流からの土砂等の流下物が常時流れ
る部分で摩耗や剥離が発生しやすい。常時の
通水、ゲート操作状況を確認しておく。

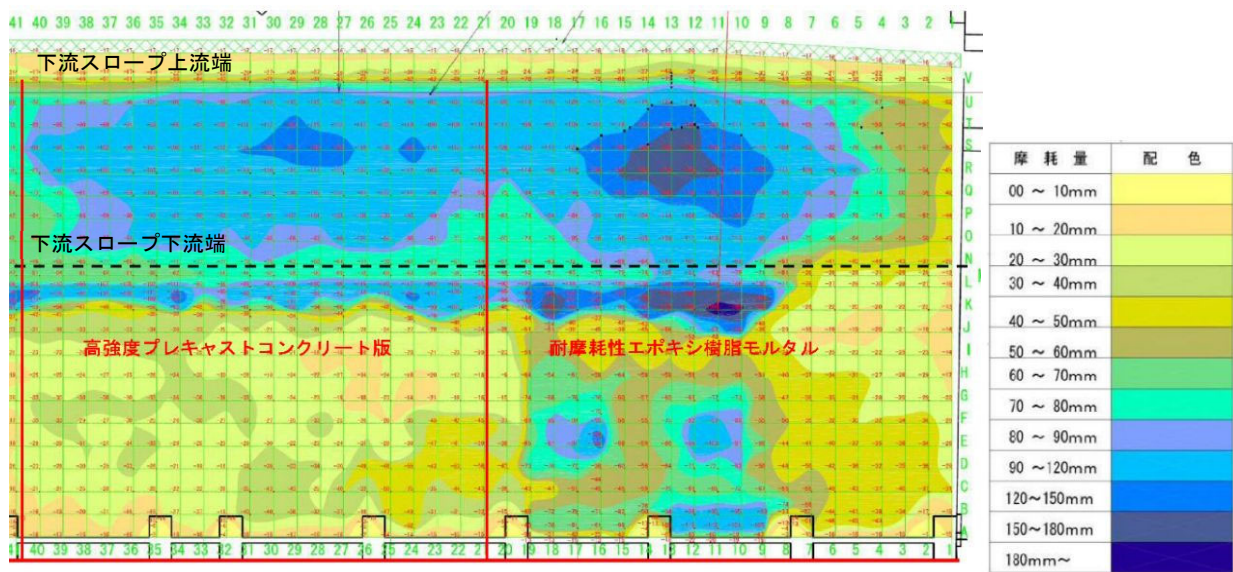
図6.5-1 C頭首工 施工前摩耗状況図(50 cmメッシュ)

摩耗量調査は、施工時に測定しているメッシュ水準測量による摩耗量計測や 3D スキャナによる 3 次元画像のデータと基本調査データを比較することで、施設全体の摩耗量を把握する(図 6.5-1~2)。

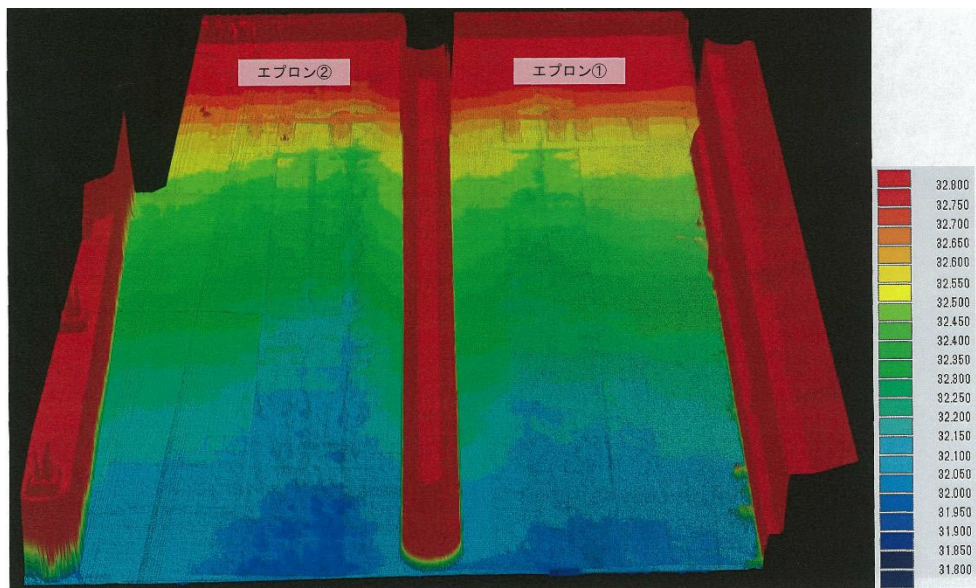
図6.5-2 C頭首工 UAVレーザ計測点群データ 段彩表示図

なお、UAV のレーザ計測は、現在、その精度を確認している状況であり、用いる際には留意する必要がある。

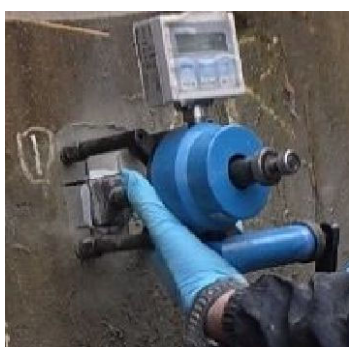
写真6.5-3 付着強度試験(40mm)

引張用鋼製ジグ（一般に40mm×40mm、他にφ45コアビットにより円形にする方法）を補修材料の表面にエポキシ樹脂で接着する。接着材が硬化後、引張用鋼製治具の周辺にモルタル基板に達するようにカッター等で切り込みを入れ、引張用鋼製治具を補修材料に対し垂直方向に引っ張り、荷重を計測する。（写真6.5-3を参照）

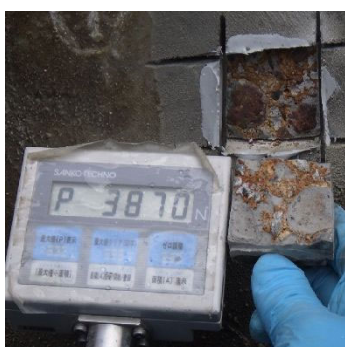
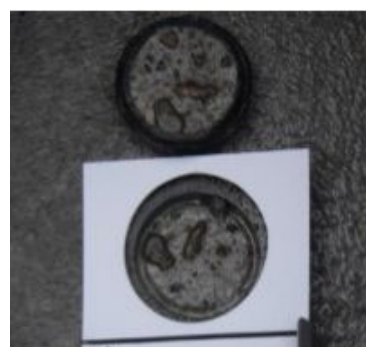
付着強度試験では、破断の状況が写真6.5-4、6.5-5に示すように、多様であり、破断箇所と破断面の状況観察が重要である。特に、対策前のコンクリート自体の付着強度が低下している可能性もあることから、これに留意する。

写真6.5-4 付着強度試験結果

写真6.5-5 付着強度試験(円形)

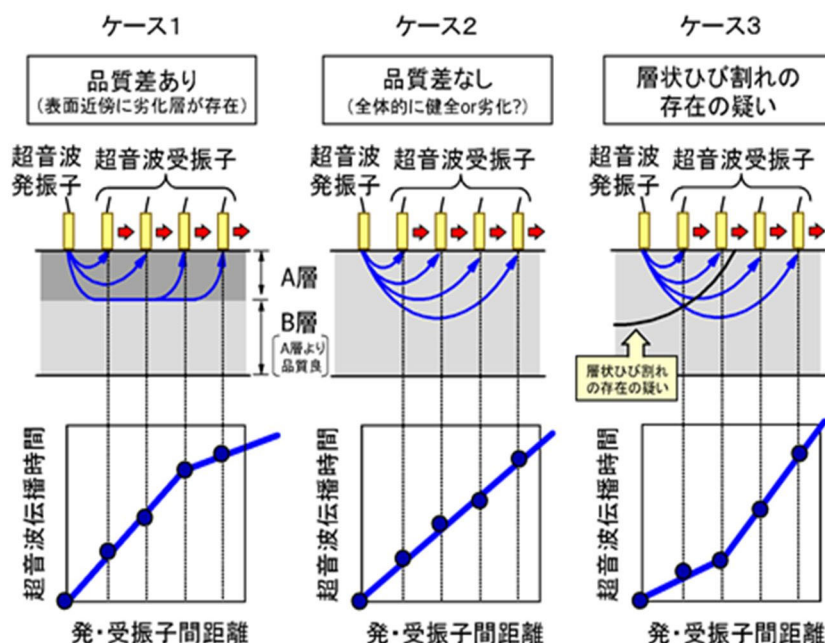
図 6.6-1 発・受振子間の距離と補正後の超音波伝播時間の関係のグラフ

劣化部を微細ひび割れが発生した範囲とみなすことで、劣化深さを非破壊で測定する手法である。コンクリートの表層に劣化した部分が存在する場合、超音波は劣化部をなるべく迂回し、健全部を伝播経路に選びながら、最も短い時間で受振子に到達しようとする性質がある。発・受振子間の距離がある値以上になると、超音波の伝播経路は健全部の縁端位置に全て一本化される。その結果、発・受振子間の距離の増加に対する超音波の伝播距離の増加の割合は小さくなり、これに連動して伝播時間が早まりグラフの直線の傾斜が変わる。この傾斜（勾配）をもとに劣化深さを評価する。

この試験は、「表面走査法によるコンクリートの凍害点検・診断マニュアル(案)H28.10 寒地土木研究所 寒地保全技術研究グループ 耐寒材料チーム」で農業用施設での実績があり、表面被覆工法に劣化や浮きが生じる場合、図 6.6-1 のケース1やケース3のように測定値の傾きに変化を生じることが示されている。また、この計算プログラムも寒地土木研究所で公開されている。

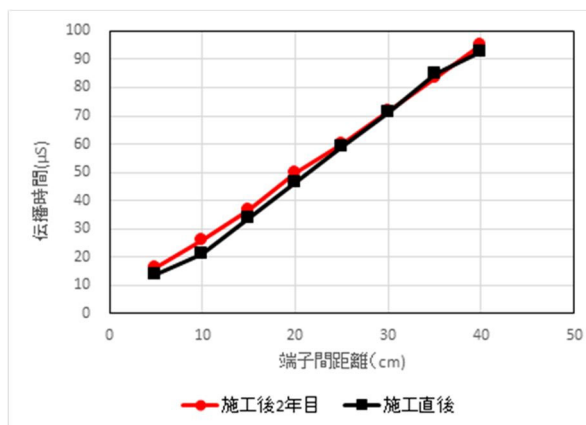
図 6.6-2 端子間距離と超音波伝播時間の関係

劣化が進行していない場合、2本のグラフは重なり合う。調査事例の図 6.6-2 の端子間距離と超音波伝播時間の関係グラフでは、端子間距離が小さいところで多少品質の違いを生じていることが分かる。

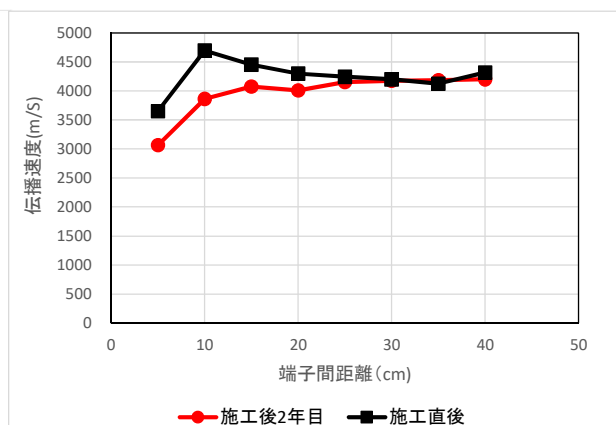
図 6.6-3 端子間距離と超音波伝播速度の関係

図 6.6-3 の端子間距離と伝播速度の関係グラフでは、端子間距離が小さい区間でより鮮明に品質の違いがあることが分かる。また、端子間距離 5 cm のところで、伝播速度が 3,060 m/s となっている。

この値は、表 6.6-1 の値でみると、施工直後が 3,650 m/s で「やや良」の上限値であったが、2年間で下限値まで低下したことが分かる。

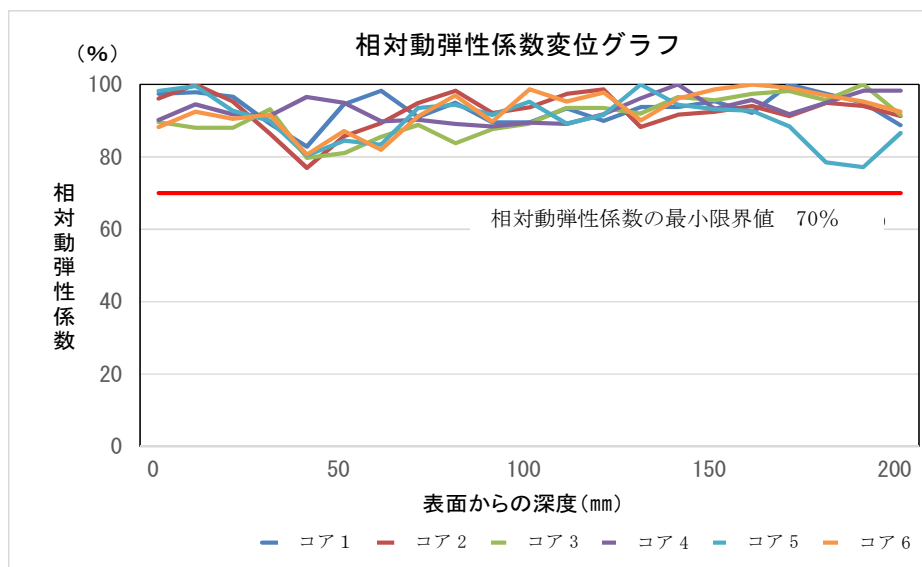
図 6.6-4 表面からの深度別の相対動弾性係数の関係(例)

その結果、この事例では、図 6.6-4 に示すように、全てのデータが70%を超えているため、劣化が最小限界値に達していないことがわかる。次頁の写真 6.6-2、6.6-3 に試験の写真を示す。

超音波伝播速度試験では、上表の赤枠の条件下にあった部材を用いて、相対動弾性係数を求めた。
