# 第1章 総則

## 第1 マニュアル策定の背景

全国に展開する農業水利施設は、老朽化の進行とともに更新時期を迎えるものが増加傾向にある。基幹的な農業水利施設である頭首工では、約4割が耐用年数を超過しており、施設の長寿命化を図りライフサイクルコストを低減させるため、適切な補修・補強工事の実施が求められている。

本書は、頭首工を構成するコンクリート施設の補修・補強を実施する際の実務に必要なとなる材料・工法の選定、設計、施工管理及びモニタリング調査に関する考え方や留意すべき事項を取りまとめたものであり、補修・補強工事の適切な実施と品質確保を図ることを目的としている。

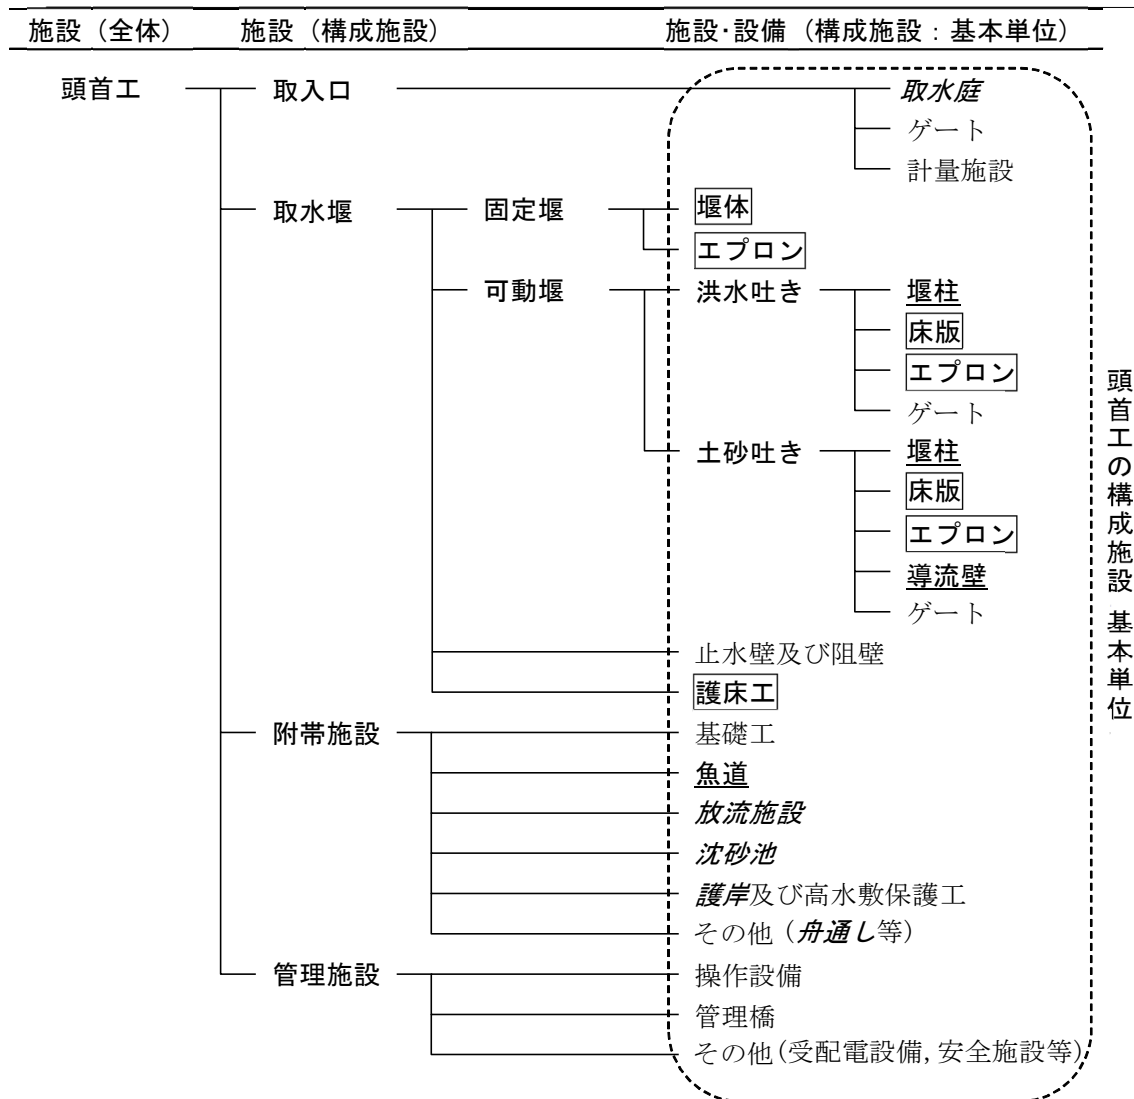
図 1.3-1 頭首工の構成施設系統図

以下に、参考として、図 1.3-1 頭首工の構成施設系統図及び図 1.3-2 頭首工の標準的な施設構成を例示する。

(凡例) 文字表記の違いは、**名称** (口囲み) はエプロン系施設、**名称** (斜体) はその他施設、**名称** (下線) はエプロン系又はその他施設、**名称** (明朝体) は対象外を示す。

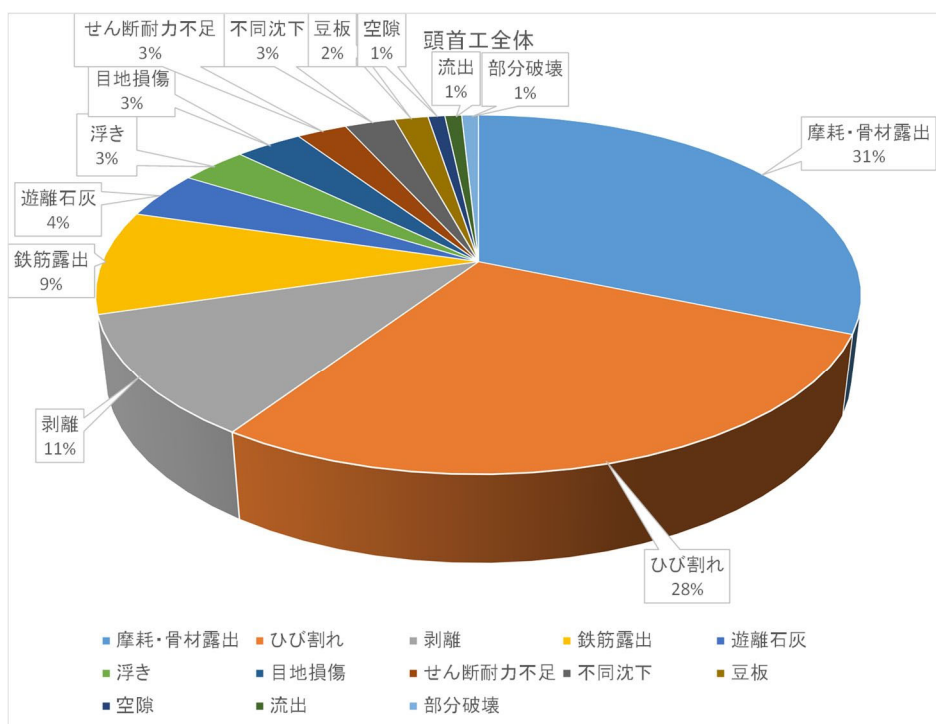
図 1.6-1 国営頭首工における変状の割合

国営頭首工における変状は、割合の高いものから順に、摩耗・骨材露出、ひび割れ、剥離、鉄筋露出、遊離石灰、浮き、目地損傷、せん断耐力不足、不同沈下、豆板、空隙、流出、部分破壊となっている（図 1.6-1 参照）。

平成18～30年度に補修・補強工事を実施した国営頭首工における主な変状は、摩耗・骨材露出、ひび割れであり、これらが頭首工全体の変状に占める割合は59%である（図1.6-1参照）。

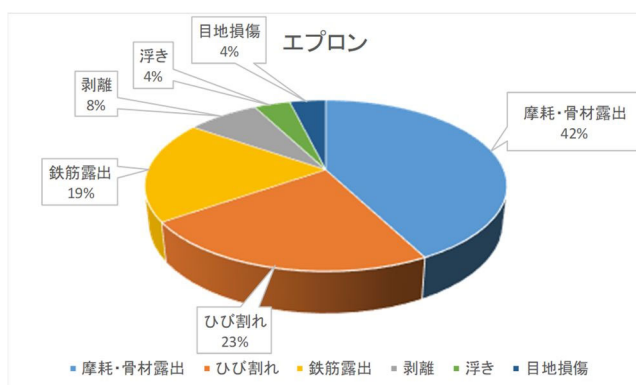
図1.6-2 エプロンにおける変状の割合

エプロン系施設の中で摩耗速度が大きいエプロンでは、摩耗・骨材露出の割合が42%と高い。また、ひび割れ（23%）と鉄筋露出（19%）の割合も比較的高い（図1.6-2参照）。

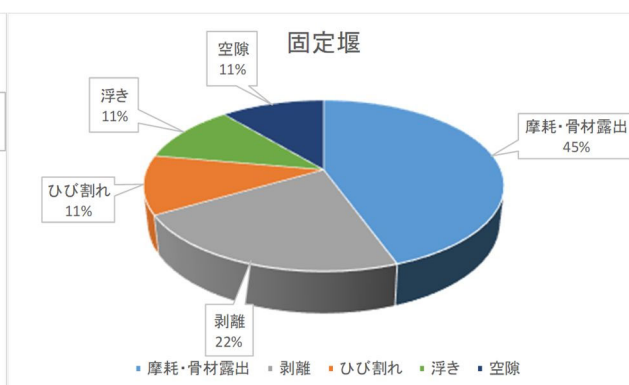
図1.6-3 固定堰(堰体)における変状の割合

固定堰(堰体)の変状はエプロンと同様に、摩耗・骨材露出の割合が45%と高い。また、固定堰(堰体)は剥離の割合が22%と高く、堰柱の剥離と同じ割合となっている（図1.6-3、図1.6-5参照）。

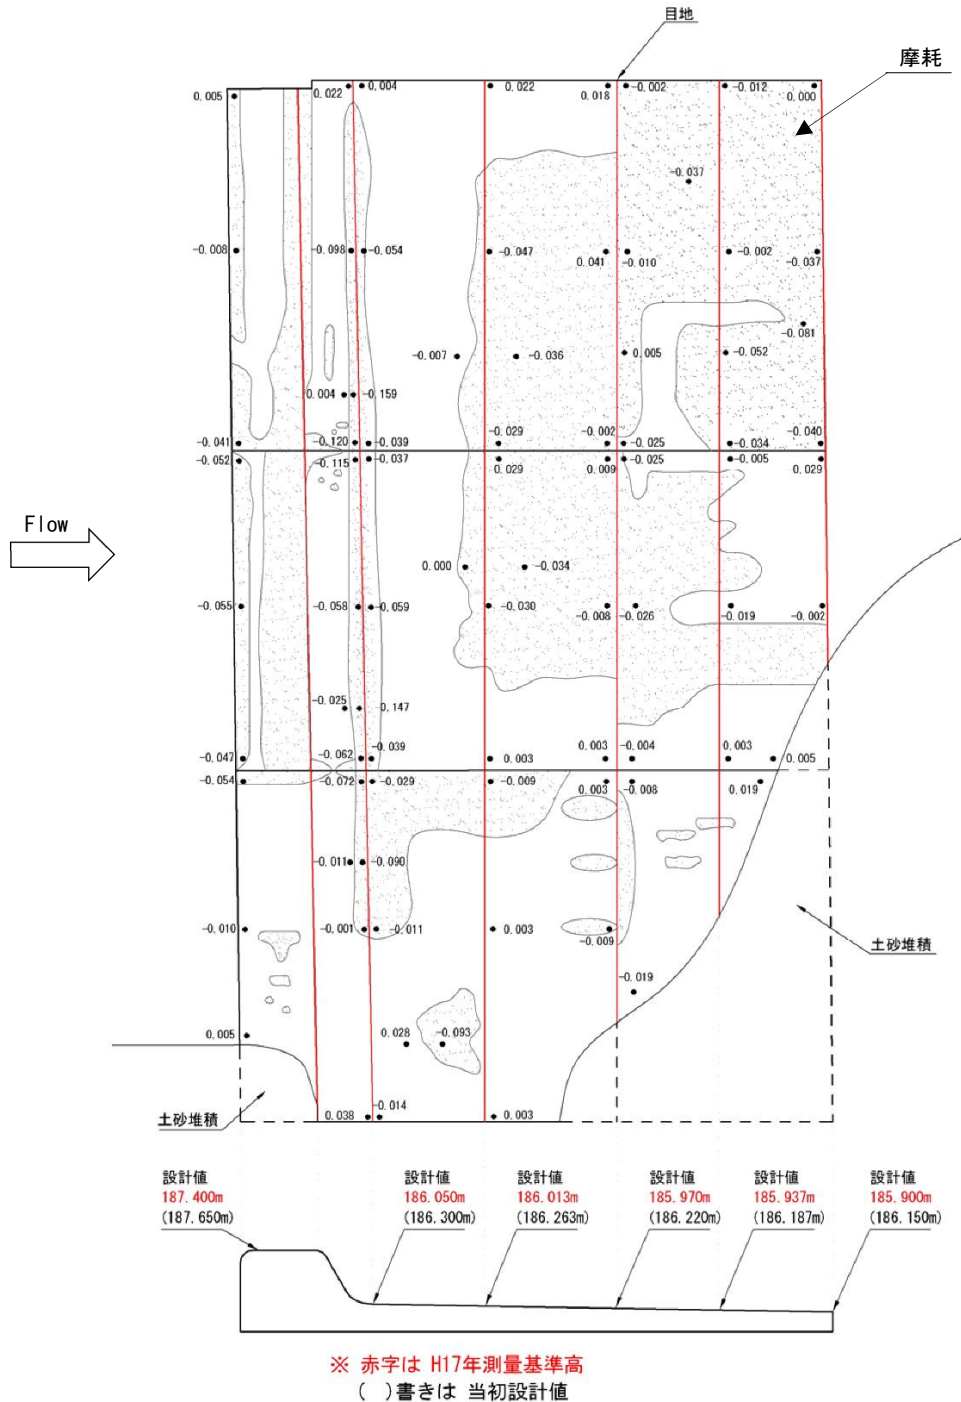
図1.6-4 固定堰(堰体)・エプロン部の摩耗測量図 (設計値に対する標高差) の事例

固定堰(堰体)・エプロン部の摩耗測量図 (設計値に対する標高差のイメージ図) の事例を図1.6-4に示す。この図は、国営頭首工の補修を実施するにあたり、固定堰(堰体)・エプロン部での摩耗範囲、深さを調査した結果を整理したものである。頭首工のエプロン部での摩耗進行は、頭首工の環境条件によって大きく変化するため、摩耗状況の把握とその状況に応じた対策の立案が必要とされる。

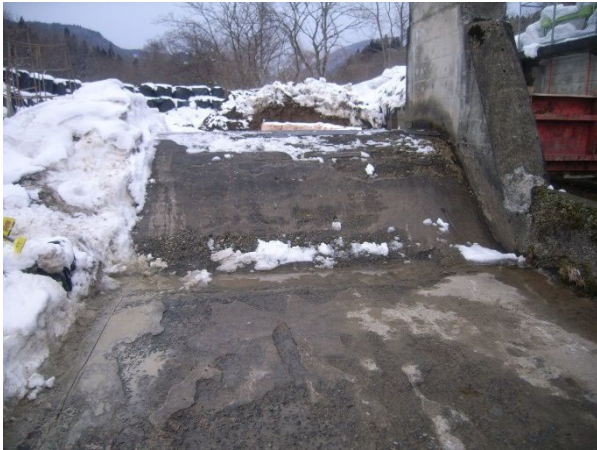
写真1.6-1 固定堰(堰体)・エプロン部の摩耗・骨材露出

固定堰(堰体)・エプロン部の変状事例 (摩耗・骨材露出、ひび割れ) を、写真1.6-1～写真1.6-4に示す。なお、エプロン施設の摩耗の事例については、第1章第72 エプロン系施設の摩耗事例にも掲載しているので、こちらも参照されたい。

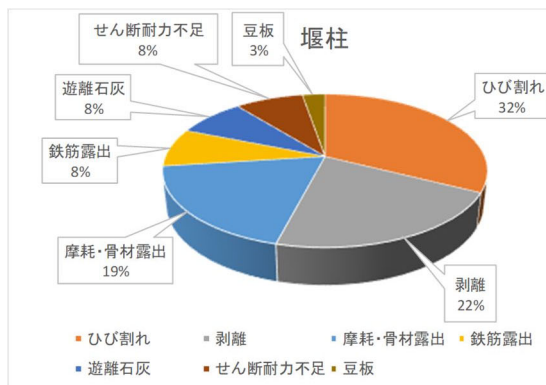
図1.6-5 堰柱における変状の割合

エプロン系施設の中で、堰柱の摩耗速度は中間的な値を示す。変状は、ひび割れの割合が32%と最も高く、固定堰(堰体)と同様に剥離の割合(22%)が第2位となっている。また、堰柱では、せん断耐力不足も生じている(図1.6-5参照)。

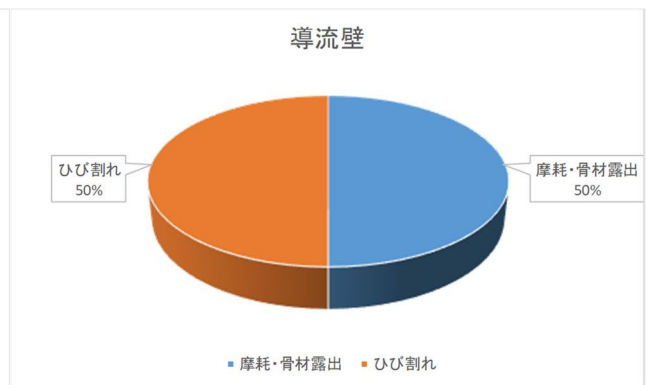
図1.6-6 導流壁における変状の割合

エプロン系施設の中で摩耗速度が小さい導流壁では、摩耗・骨材露出とひび割れの2つの変状が見られ、その割合は、ともに50%と同率である(図1.6-6参照)。

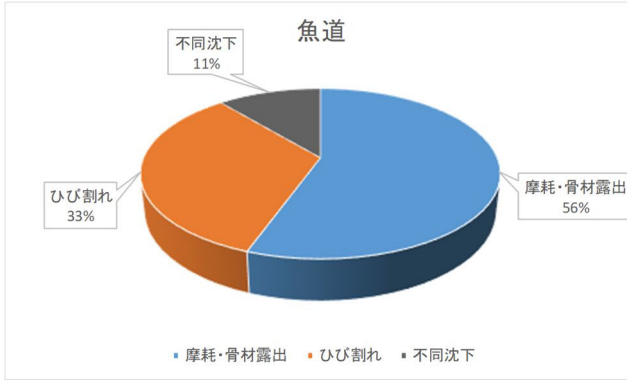
図1.6-8 魚道における変状の割合

魚道の変状は、摩耗・骨材露出 (56%)、ひび割れ (33%) の割合が高く、次に護床工と同様に不同沈下の変状が見られる。なお、摩耗・骨材露出の割合は 56% と構成施設の中で最も高い割合となっている (図 1.6-8 参照)。

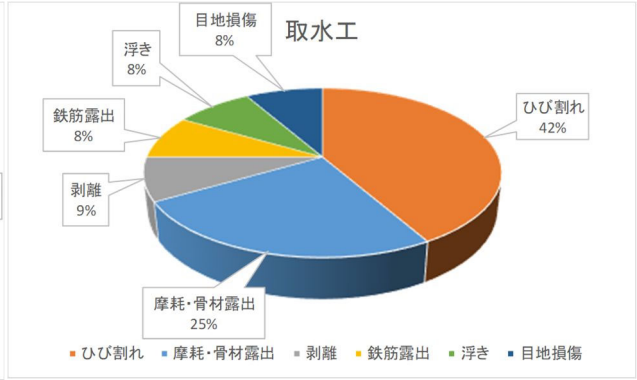
図1.6-9 取水工における変状の割合

取水工の変状は、ひび割れ (42%) と摩耗・骨材露出 (25%) の割合が高く、その他の変状として剥離、鉄筋露出、浮き、目地損傷が見られる (図 1.6-9 参照)。

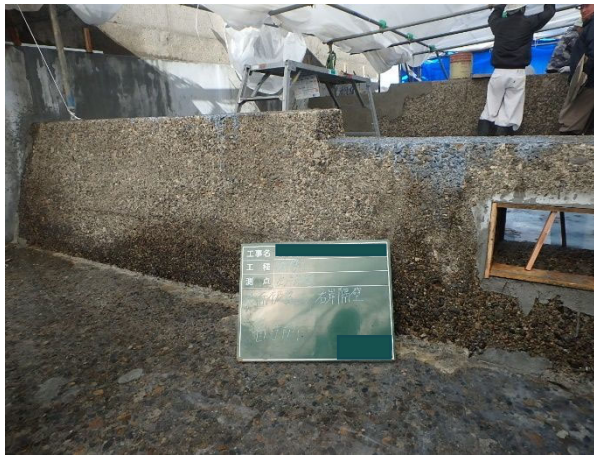
写真1.6-11 魚道(隔壁)の摩耗・骨材露出

魚道の変状（摩耗・骨材露出、ひび割れ）については、写真1.6-11～写真1.6-14のとおりである。取水工の変状（ひび割れ、摩耗・骨材露出、剥離）については、写真1.6-15、写真1.6-16のとおりである。

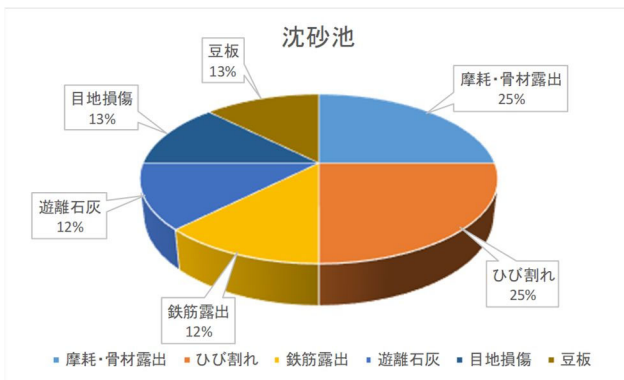
図1.6-10 沈砂池における変状の割合

沈砂池の変状は、摩耗・骨材露出とひび割れの割合がともに25%と最も高く、鉄筋露出、遊離石灰、目地損傷、豆板がほぼ同率である(図1.6-10参照)。

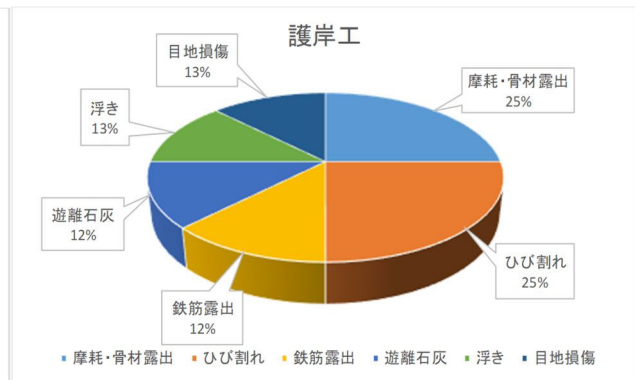
図1.6-11 護岸工における変状の割合

護岸工の変状は、摩耗・骨材露出とひび割れの割合がともに25%と最も高く、鉄筋露出、遊離石灰、浮き、目地損傷がほぼ同率である(図1.6-11参照)。

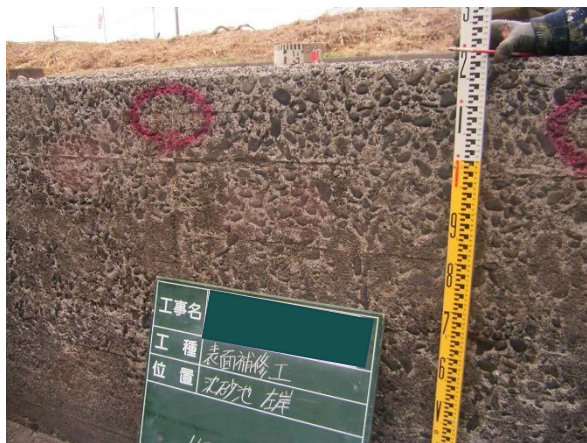
写真1.6-17 沈砂池の摩耗・骨材露出

沈砂池の変状(摩耗・骨材露出、ひび割れ)については、写真1.6-17、写真1.6-18のとおりである。護岸工の変状(摩耗・骨材露出、ひび割れ)については、写真1.6-19、写真1.6-20のとおりである。

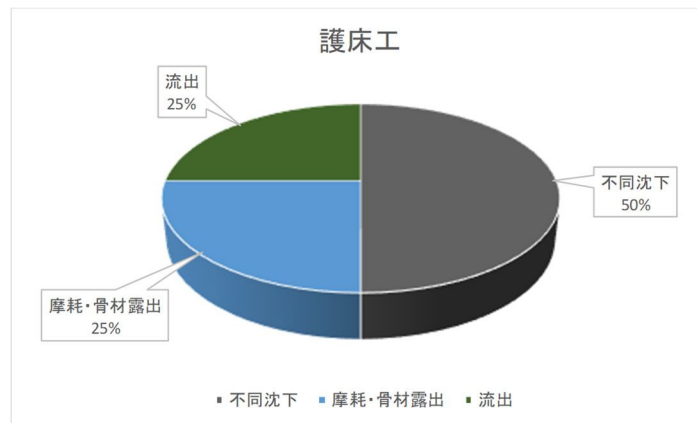
図1.6-12 護床工における変状の割合

護床工の変状は、河床低下に起因する不同沈下の割合が50%と最も高く、次いで摩耗・骨材露出、流出である（図1.6-12参照）。

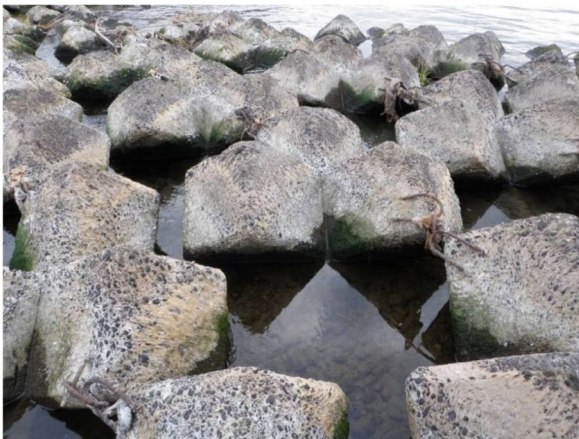
写真1.6-21 護床工(六脚ブロック)の摩耗・骨材露出

護床工の変状（摩耗・骨材露出）については、写真1.6-21のとおりである。

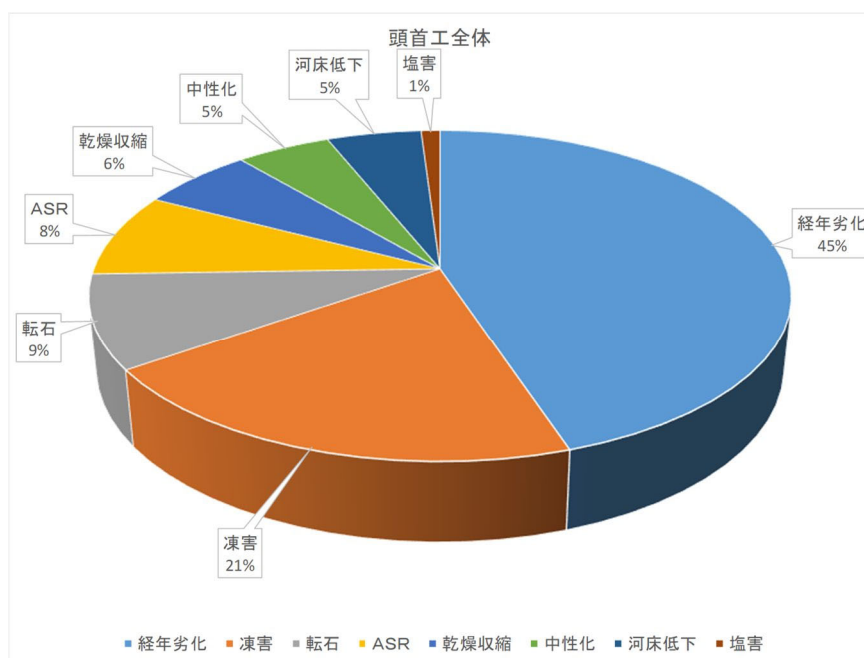
図1.6-13 国営頭首工における変状要因の割合

国営頭首工における変状要因は、割合の高いものから順に、経年劣化、凍害、転石、ASR、乾燥収縮、中性化、河床低下、塩害となっている（図 1.6-13 参照）。

また、主な変状要因は、経年劣化、凍害であり、これらが頭首工全体の変状要因に占める割合は66%である（図1.6-13参照）。

平成 18～30 年度に補修・補強工事を実施した国営頭首工 26 カ所<sup>※1</sup>における主な変状要因は、経年劣化（流水、流砂、風雨、降雪、日照等の自然現象を要因とし、具体的にどれか一つに特定できない場合の要因）、凍害、転石、ASR 等である（表 1.6-3 参照）。

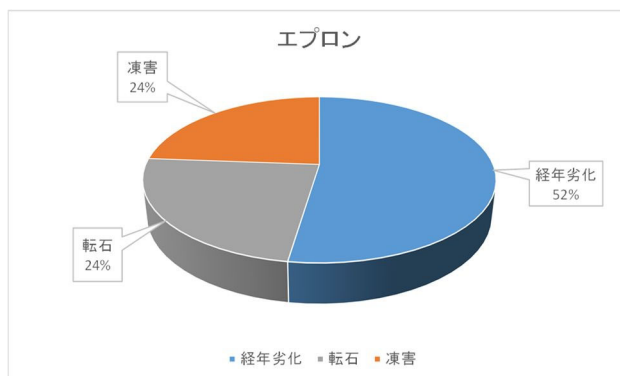
図1.6-14 エプロンにおける変状要因の割合

エプロンの変状要因は、経年劣化（52%）、転石（24%）及び凍害（24%）の3種類である（図1.6-14 参照）。エプロンの経年劣化及び転石はエプロン全体（洪水吐き、土砂吐き）の変状要因であり、凍害は冬期に水が流下していないエプロンの変状要因であると推測できる。

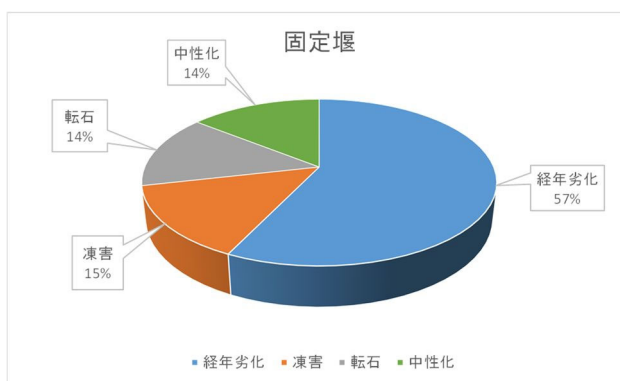
図1.6-15 固定堰(堰体)における変状要因の割合

固定堰(堰体)の変状要因は、経年劣化（57%）、続いて凍害（15%）、転石（14%）、中性化（14%）の4種類である（図1.6-15 参照）。通常、固定堰(堰体)は無筋コンクリートであるが、中性化は鉄筋が配置され、鉄筋の腐食が想定される場合に問題となる。

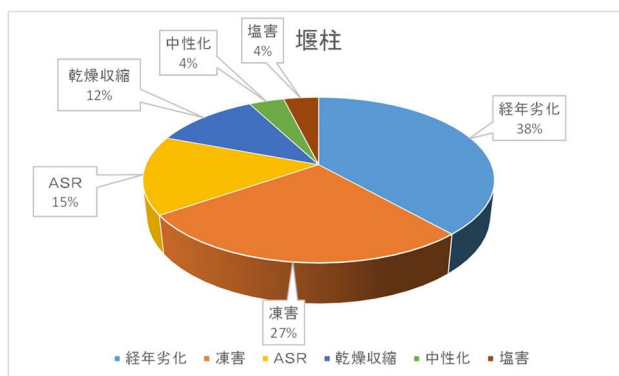
図1.6-16 堰柱における変状要因の割合

堰柱の変状要因は、経年劣化（38%）、続いて凍害（27%）、ASR（15%）、乾燥収縮（12%）、中性化（4%）、塩害（4%）の6種類と比較的多くなっている。エプロンや固定堰と比べ経年劣化の割合は低くASR、乾燥収縮の割合が増える（図1.6-16参照）。これは、堰柱は水中部では、水流や流砂の影響、気中部では、気温や乾燥収縮の影響が大きいなど、水中部と気中部で変状要因が異なるためと考えられる。

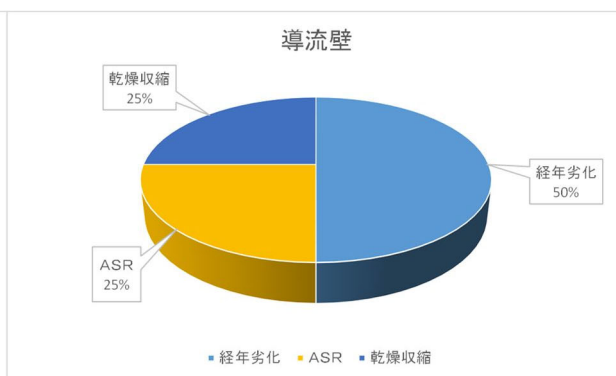
図1.6-17 導流壁における変状要因の割合

導流壁の変状要因は、経年劣化（50%）、ASR（25%）及び乾燥収縮（25%）の3種類である（図1.6-17参照）。導流壁の土砂吐き側は、流水や土砂流の影響を受けて経年劣化を生じやすく、導流壁の天端付近、洪水吐きや固定堰側の側壁は、乾燥収縮を受けやすい傾向にあると考えられる。

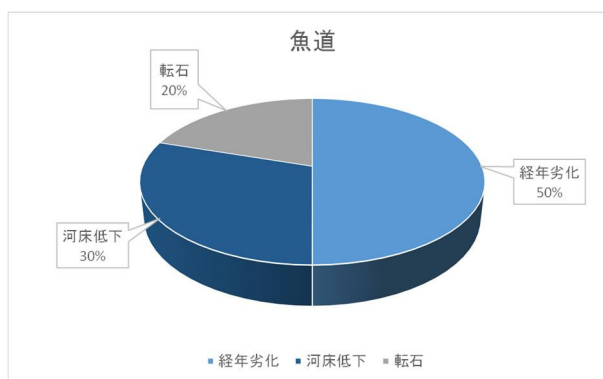
図1.6-18 魚道における変状要因の割合

魚道の変状要因は、経年劣化（50%）、河床低下（30%）及び転石（20%）の3種類である（図1.6-18参照）。これらの要因から、魚道は河床洗掘、流水及び土砂流の影響を受けていると考えられる。

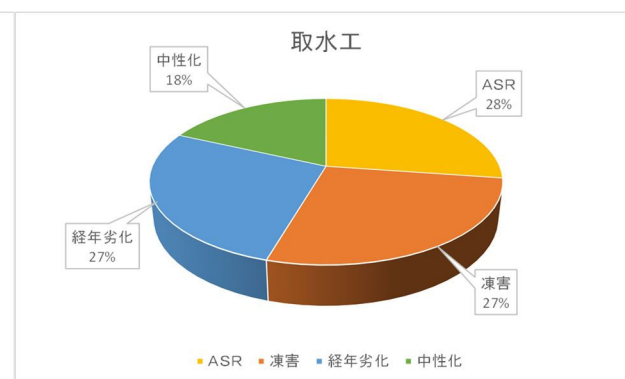
図1.6-19 取水工における変状要因の割合

取水工の変状要因は、ASR（28%）、凍害（27%）、経年劣化（27%）及び中性化（18%）の計4種類である（図1.6-19参照）。この結果は、冬期は、取入口は露出し、凍害を受けやすい環境にあり、また、洪水時は流水や土砂流に接することが多いためと考えられる。

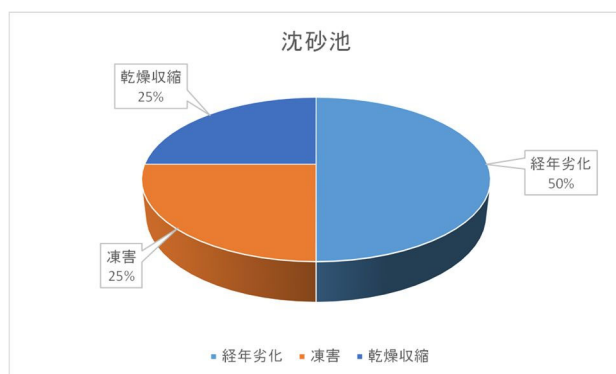
図1.6-20 沈砂池における変状要因の割合

沈砂池の変状要因は、経年劣化（50%）、凍害（25%）及び乾燥収縮（25%）の3種類である（図1.6-20参照）。この結果は、冬期は、沈砂池は側壁が露出して凍害を受けやすい環境にあり、また、かんがい期は、流水の影響を受け、側壁の気中部は乾燥収縮を受けやすいためと考えられる。

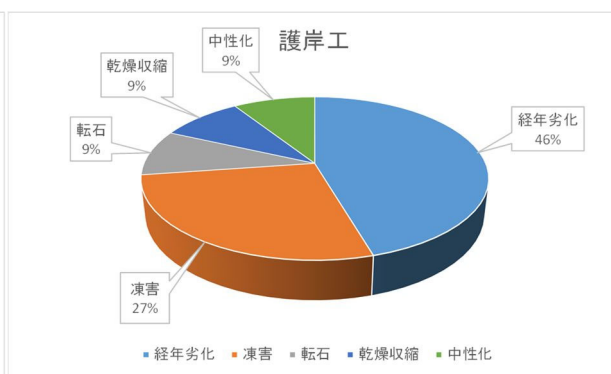
図1.6-21 護岸工における変状要因の割合

護岸工の変状要因は、経年劣化（46%）、続いて凍害（27%）、転石（9%）、乾燥収縮（9%）及び中性化（9%）の5種類となっている（図1.6-21参照）。この結果は、護岸工の水中部では、流水・流砂や転石等の影響を受け、気中部では、凍害等を受けやすい環境にあるためと考えられる。

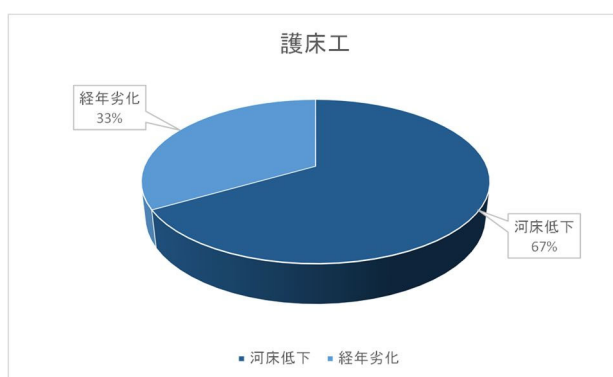
図1.6-22 護床工における変状要因の割合

護床工の変状要因は、河床低下（67%）及び経年劣化（33%）の2種類である（図1.6-22参照）。

護床工では、河床低下に伴う不同沈下と流水や土砂流による護床ブロックの変状（摩耗、流出）が発生していると考えられる。

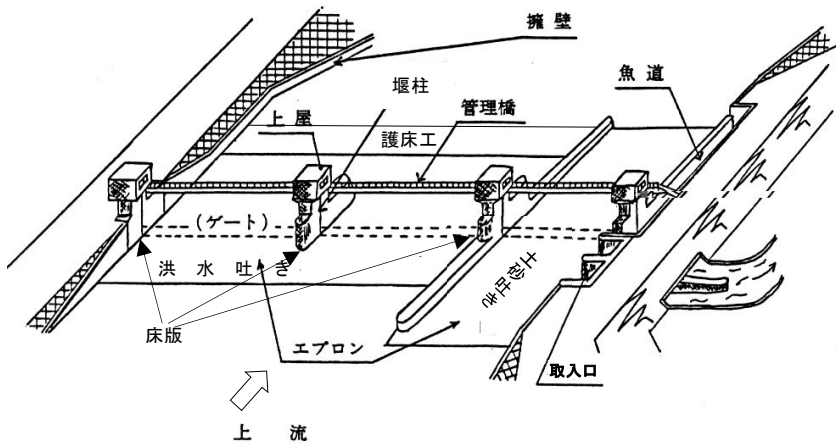
図 1.7-1 頭首工概要図

頭首工のエプロン系施設は、下図に示すように様々な部位に分かれる。部位ごとに材料条件及び摩耗作用が異なるため、部位毎の摩耗形態も様々である。以下、部位毎に特徴的な摩耗を事例として紹介する（図 1.7-1～2 参照）。

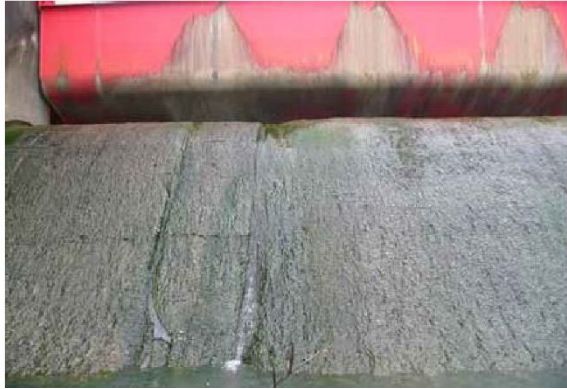
写真 1.7-1 と写真 1.7-2 では、可動堰の下流スロープに全面摩耗が生じている中で、局部的に溝状の摩耗を生じている事例を示した。

写真1.7-1 F頭首工  
可動堰下流スロープの全面摩耗と溝状の摩耗

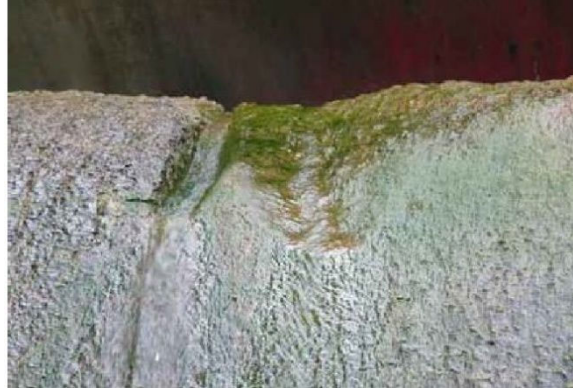
写真1.7-2 F頭首工  
溝状の摩耗の拡大写真

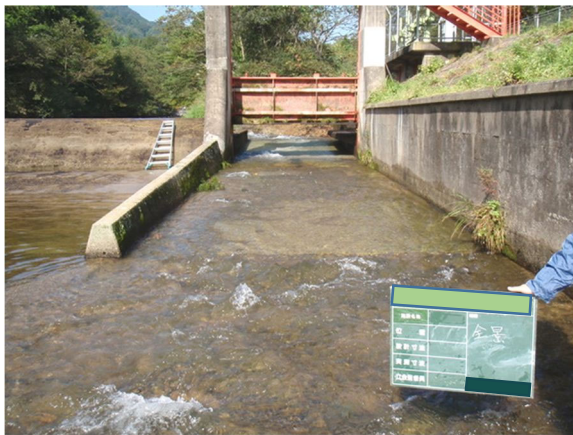
写真 1.7-3 と写真 1.7-4 は、溪流河川の固定堰の土砂吐き下流のエプロンの写真であり、共に流心に近い導流壁側の方が摩耗している事例である。

写真1.7-3 S T頭首工  
土砂吐き下流エプロンの導流壁側の摩耗

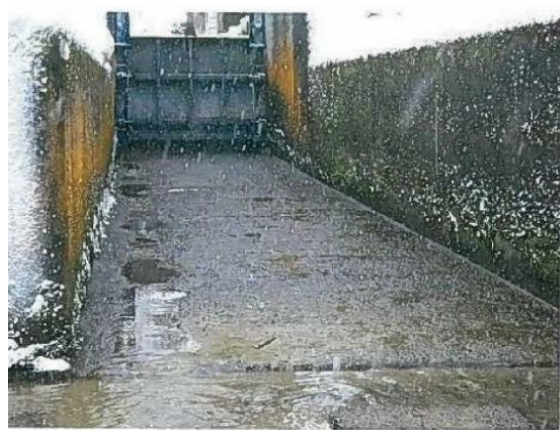
写真1.7-4 M Y頭首工  
土砂吐き下流エプロンの導流壁側の摩耗

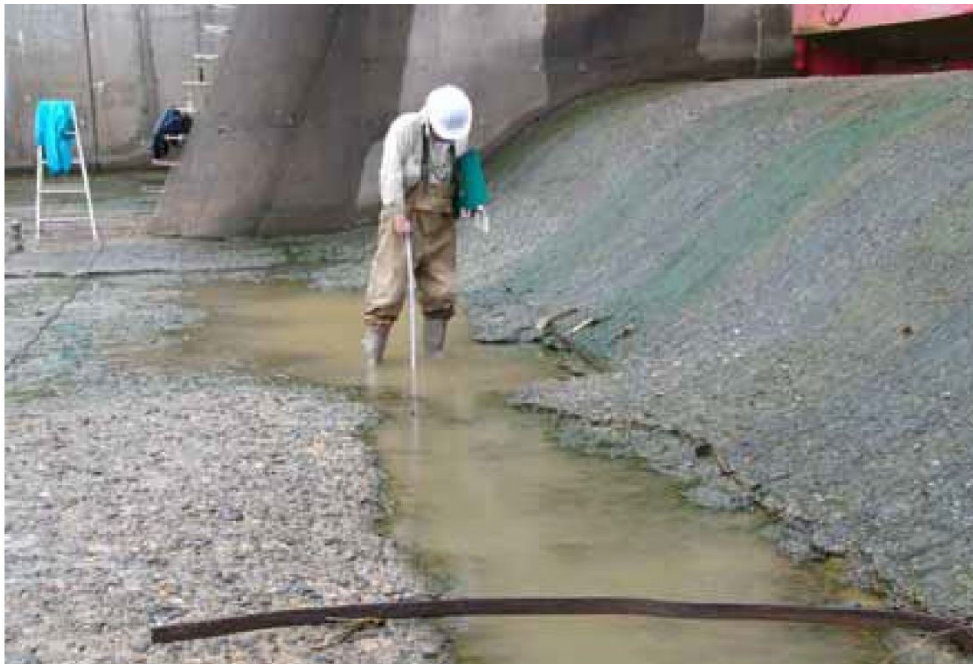
写真1.7-5 Z頭首工 可動堰下流スロープ端部の摩耗状況

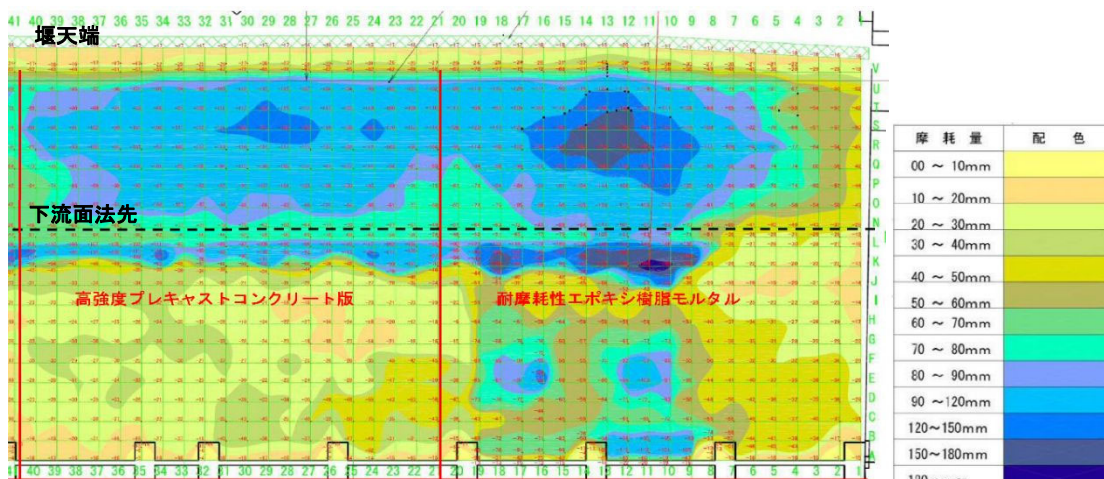
図 1.7-3 は、エプロンの補修前の摩耗状況図である。下流法先までの区間の摩耗深さが大きいことがわかる。

また、法先から下流側のエプロン部も右岸側が左岸側より摩耗深さが大きい。このように摩耗は均一に発生しているわけではないため、施工前の調査で摩耗が激しい場所には必要な対策を講じることが重要である。

図1.7-3 I頭首工 補修前摩耗状況図(50cm<sup>2</sup>メッシュ)

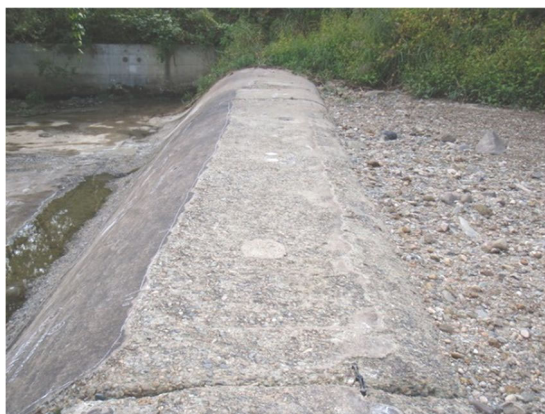
土砂の流入が多い河川の固定堰では、写真のように上流側に土砂が溜まり、洪水時は容易に転石や土石流が堰を流下する。このため堰天端や法先などに摩耗が発生しやすい(写真1.7-1~11参照)。

写真1.7-6 ST頭首工 右岸端部以外の天端の摩耗状況

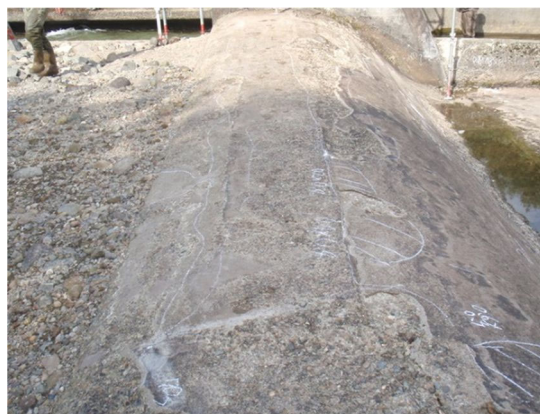
写真1.7-7 ST頭首工 左岸側天端の摩耗状況

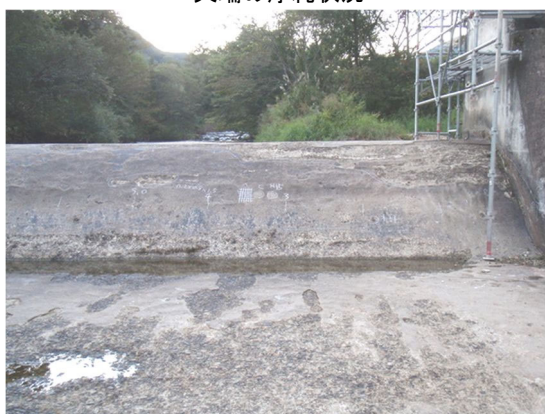
写真1.7-8 ST頭首工 固定堰とエプロンの摩耗状況

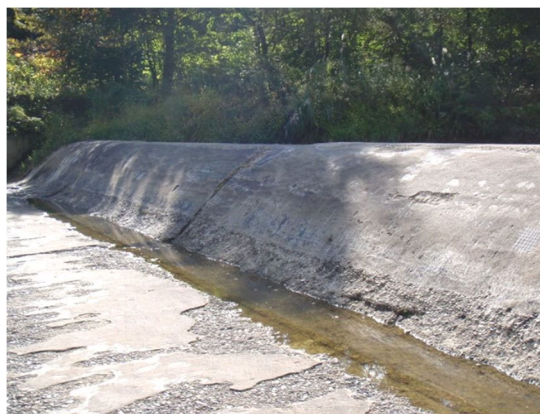
写真1.7-9 ST頭首工 固定堰とエプロンの摩耗状況

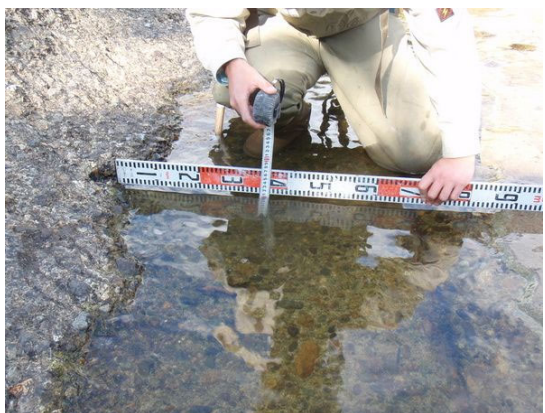
写真1.7-10 ST頭首工 固定堰下流端部の段差100mm

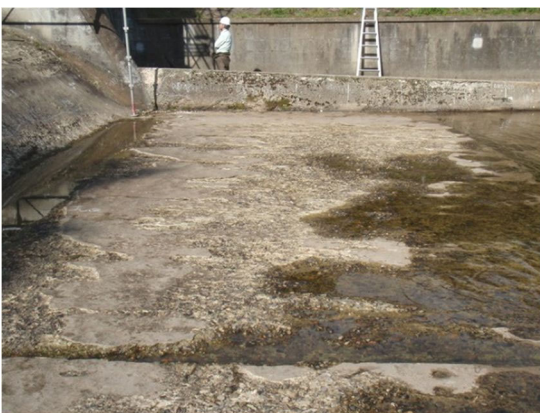
写真1.7-11 ST頭首工 エプロンの摩耗状況

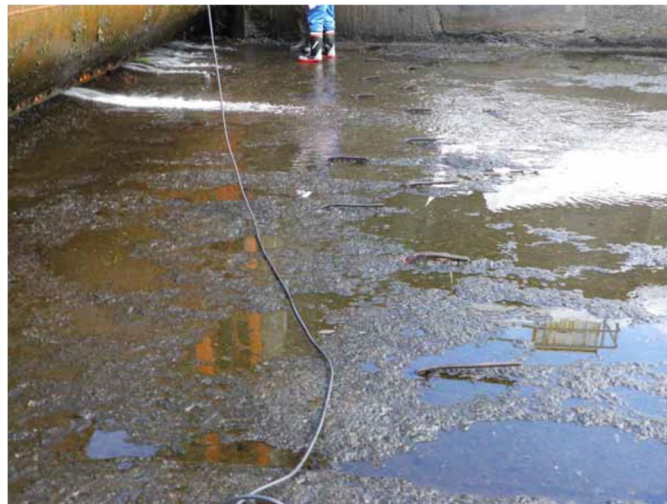
激しい摩耗を生じる場合、土砂吐き下流のエプロンは、**写真 1.7-12** のように鉄筋が露出することがある。また、**写真 1.7-13** のように土砂吐き上流エプロンにも摩耗を生じることがある。

写真1.7-12 K頭首工 土砂吐き下流エプロンの摩耗及び鉄筋露出状況

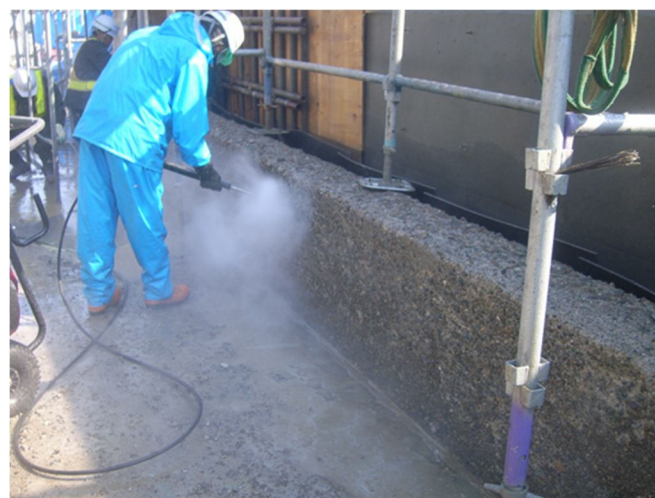
写真1.7-13 S T頭首工 土砂吐き上流エプロンの摩耗状況

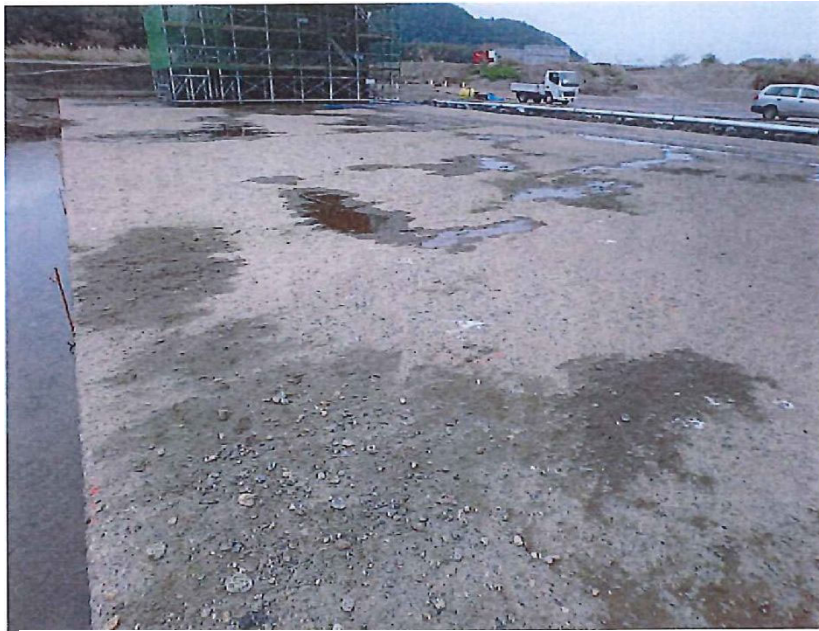
堰下流にスロープがない洪水吐き下流エプロンは、スロープのあるエプロンのように極端にえぐれることは少ないが、写真 1.7-14 や図 1.7-4 のようにエプロン全面に一樣ではない摩耗を生じる。

写真1.7-14 ○B頭首工 洪水吐き下流エプロンの摩耗状況

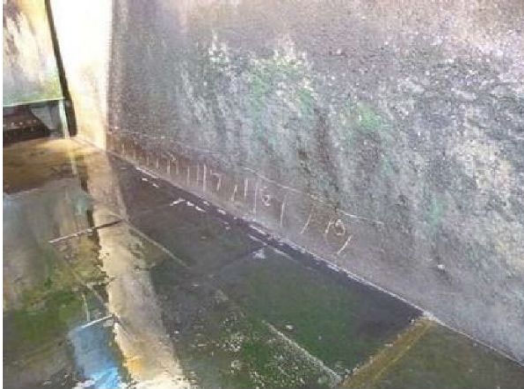
土砂吐きゲート直下流では、堰柱下部にその影響が出やすく、摩耗が進行しやすい。

写真1.7-15 N頭首工  
堰柱側面下端の摩耗状況

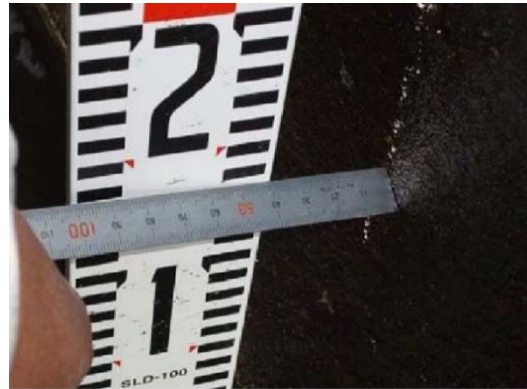
写真1.7-16 N頭首工  
堰柱最大摩耗深さ40mm

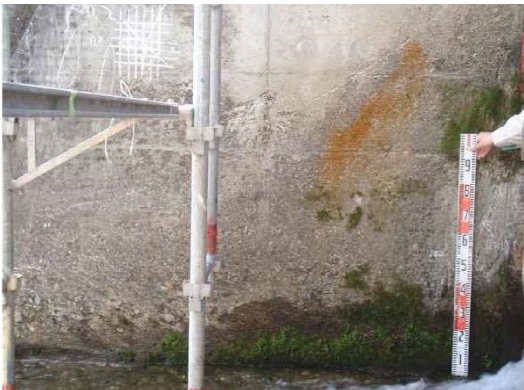
写真1.7-17 ST頭首工  
堰柱の土砂吐きゲート直下流の摩耗状況

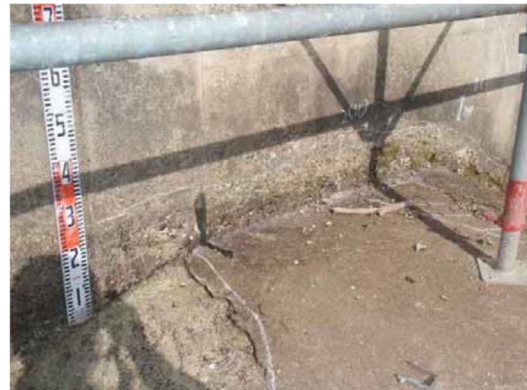
写真1.7-18 ST頭首工  
堰柱固定堰側の摩耗状況

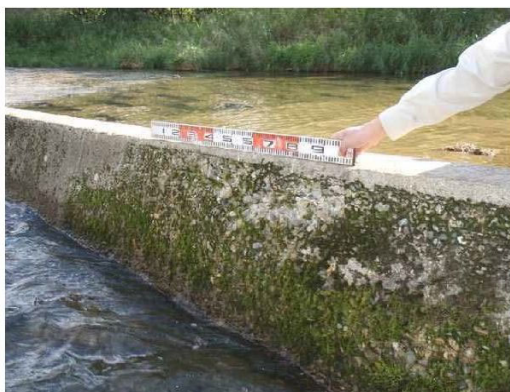
導流壁は、洪水吐き側より流水の影響を多く受ける土砂吐き側の摩耗が進行することがある（写真 1.7-15～20 参照）。

写真1.7-19 ST頭首工  
導流壁 土砂吐き側の摩耗状況

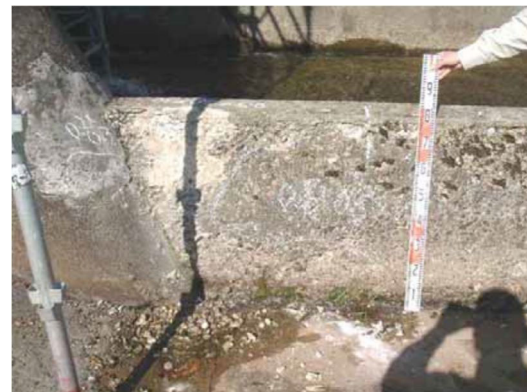
写真1.7-20 ST頭首工  
導流壁 固定堰側の摩耗状況

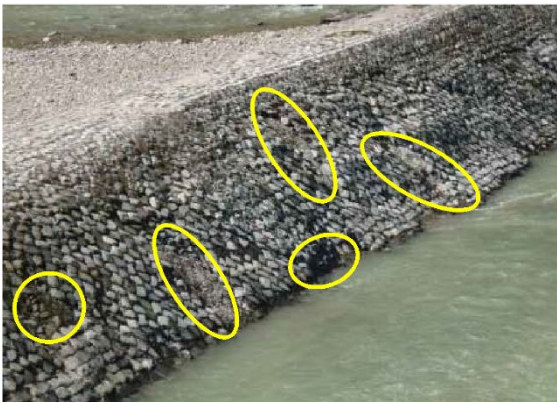
事例の石張工法の固定堰は、河川勾配 1/50、堰高 4.6m であり、砂礫の流下による損傷が著しいため、平成 27 年に石張工法で再度施工されている。写真 1.7-21 と写真 1.7-22 は、施工前の調査写真で、黄色丸の中は、石が抜け落ち、モルタルで補修されている箇所である。

写真1.7-21 H頭首工 固定堰 補修状況

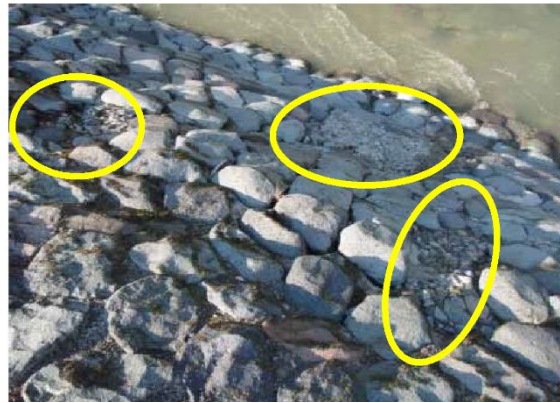
写真1.7-22 H頭首工 固定堰 補修箇所

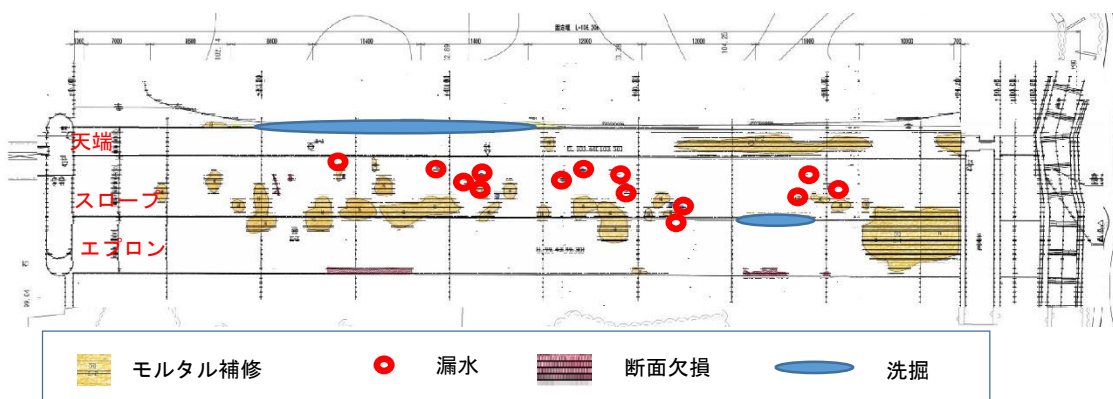
補修箇所は、図 1.7-5 のように固定堰天端と礫や流水の落下地点であるスロープとエプロンの境界付近に集中している。

漏水箇所は、スロープに集中しており、モルタル分の流出や固定堰のコンクリートの変状が原因と考えられる。

図1.7-5 H頭首工 石張工法 固定堰の調査図面

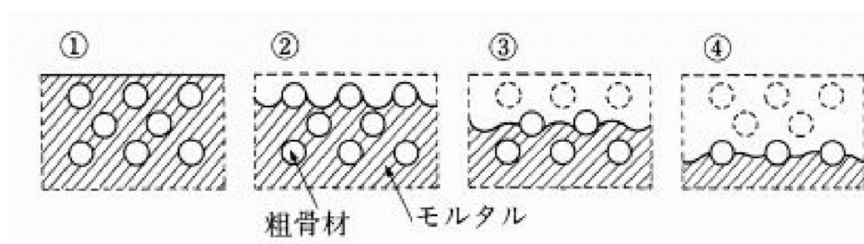
図1.7-6 コンクリート面の擦り減り進展状況の単純モデル

頭首工のエプロン系施設では、流水や土砂による擦り磨きや衝撃作用を伴う過酷な摩耗が発生する。エプロン系施設の摩耗進行を模式的に表した図を図1.7-6に示す。摩耗の初期段階では図の②に示すようにモルタル部分が削りとられ粗骨材が露出する。その後、摩耗が進行し、さらに土砂等の衝撃力が加わると、③及び④に示すように粗骨材が抜け出し、凹凸となる。

実際は粗骨材の大きさが異なるため凹凸は不均一になり大きな凹の部分は洗掘されやすく、摩耗進行が一気に進む場合もある。また、粗骨材が抜け出した穴に砂礫が入り高速水流によって動転し、コンクリート内部に向かって大きな空洞が発生する場合もある。摩耗が進行した④の段階の表面状態は、コンクリートの配合及び強度によって異なり、高強度コンクリートではモルタル部分の強度が高いため、凹凸が少なく平滑な面となる場合もある。

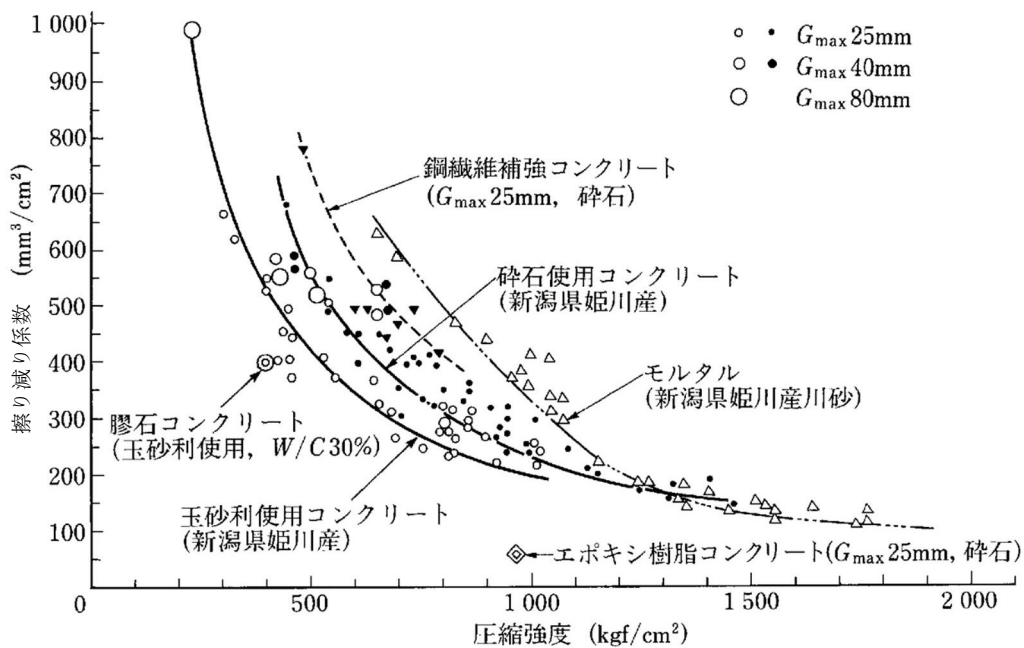
図1.7-7 圧縮強度と擦り減り係数の関係

- ① 圧縮強度が増加すると材料の耐摩耗性は向上する。
- ② 同じ圧縮強度では粗骨材が配合されたコンクリートの方が耐摩耗性が高い。
- ③ 圧縮強度が  $100 \text{ N/mm}^2$  ( $980 \text{ kgf/cm}^2$ ) を超えると上で述べた①、②の影響は小さくなる。

以上の結果から、増田らは、摩耗作用が極めて激しい海岸の橋脚などでは、(1) 圧縮強度  $80 \sim 90 \text{ N/mm}^2$  以上のコンクリート、(2) コンクリートのモルタル部分の圧縮強度  $130 \text{ N/mm}^2$  以上の材料を用いることを推奨している。通常の頭首工エプロンでの摩耗作用力は波浪による海岸の橋脚に比べると小さいと推定されるが、耐摩耗性を高めるためには材料の強度を高め、耐摩耗性が高い粗骨材などの材料を混入するのが有効である。新設する場合の基準ではあるが、土地改良事業計画設計基準及び運用・解説 設計「頭首工」では、圧縮強度が  $50 \text{ N/mm}^2$  の以上のコンクリートの使用が推奨されている。

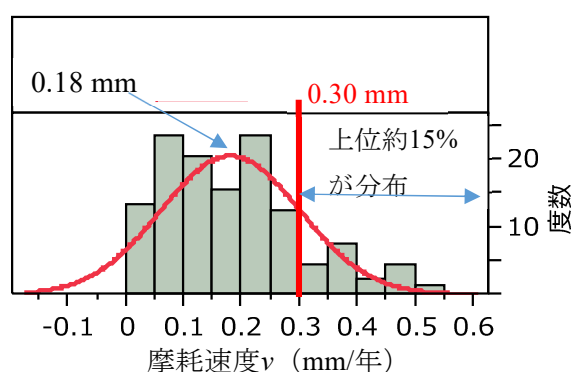
図1.7-8 無機系被覆工の年間平均摩耗速度

図 1.7-8 に全国 10 カ所で測定した無機系表面被覆工の年間平均摩耗速度の分布を示す。

年間平均摩耗速度は 0～0.55 mm/年程度の範囲に分布するが、年間平均摩耗速度は 0.18 mm/年である。年間平均摩耗速度が 0.3 mm/年を超えるデータの占める割合は全体の上位約 15%と小さい。
