# 農業水利施設の機能保全に関する 調査計画の参考資料 (案)

## [パイプライン編] ポケット版 (小口径管編)

平成30年3月

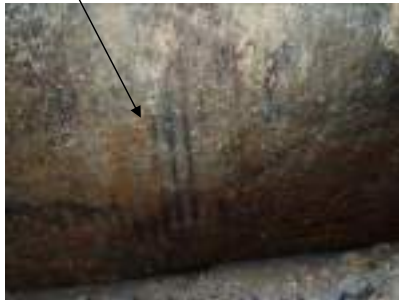
PC 鋼線の露出や発錆・破断の状態確認  
脆弱化等カバーコートの表面の状態確認

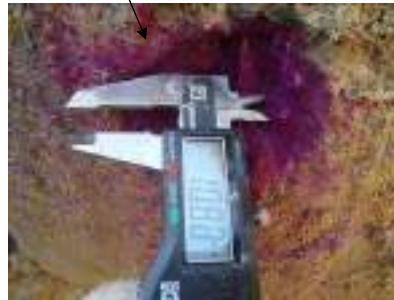
チッピングによるカバーコートの中  
性化深さ計測

チッピングを行った箇所は、急結モルタル等で閉塞し、PC 鋼線を保護する。

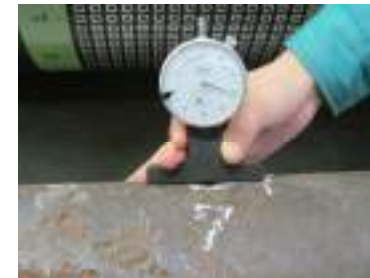
腐食深さの計測（デプスゲージによる）

- ・管路の外面を露出させ、腐食・発錆状況、管厚を把握する。
- ・腐食・発錆状況はコンベックスやデプスゲージ、管厚は超音波厚さ計などで計測する。
