# 農業水利施設の機能保全に関する 調査計画の参考資料 (案)

## [パイプライン編] ポケット版

平成30年3月

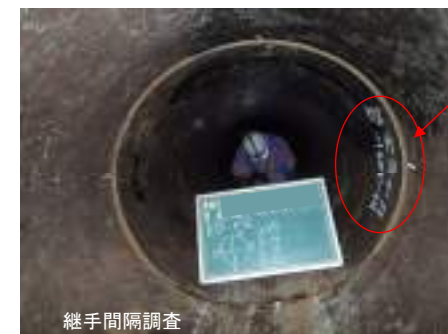
- ・ひび割れやその他の変状は、管内面に直接チョークで書き込み、写真で記録しておく。
- ・ひび割れはなぞらず、ひび割れに沿ってチョーキングする。
- ・ひび割れ幅測定箇所にはひび割れに沿ったチョーキングと直行するラインを入れてマーキングする。

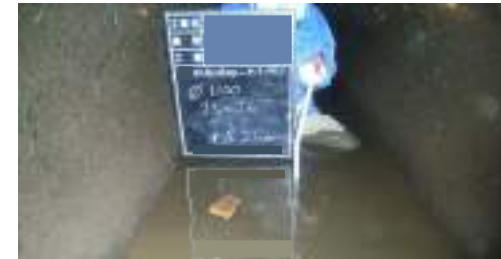
- 全管種を対象に蛇行、沈下の程度を指標とし構造性能の低下を判断する。
- 管路を見通して、変位の状況を確認する（平面的な蛇行か縦断的な沈下か）。
- 残流水が一部分だけ滞水しているような場合はその深さと範囲を記録しておく。

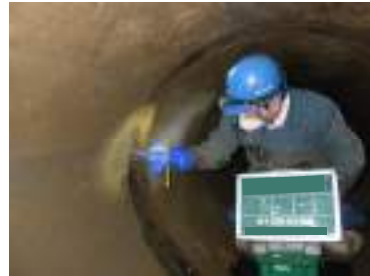
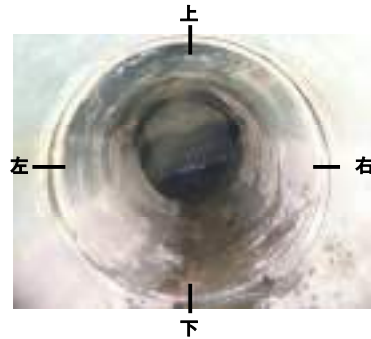
隙間ゲージ、コンベックス等で継手間隔を計測する

$$\theta = \cos^{-1}(\cos \theta_V \times \cos \theta_H)$$

$$\theta_V = \tan^{-1}\left(\frac{y_{上} - y_{下}}{D}\right)$$

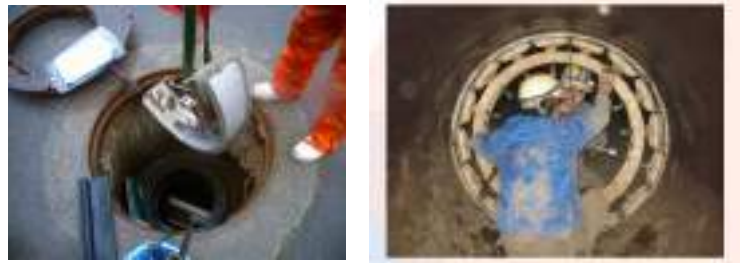
テストバンド（水圧式）

- テストバンド（水圧式）は、分割された支持フレームと油圧装置及び押え板が一体構造であり、狭い管内での組立・解体は労力を要する。
- 近年開発されたテストバンド（エア式）は機材が折りたたみ式であり、効率的な調査が可能となる。
- 機械搬入に必要な開口寸法はφ600 以上。

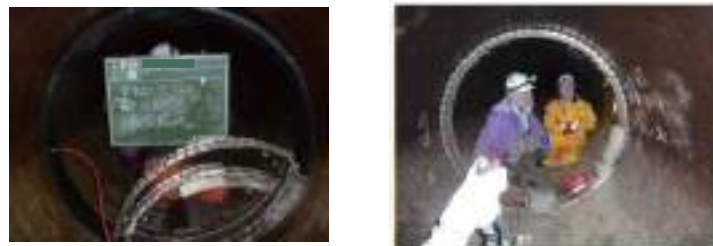
テストバンド（エア式）

※機材を折りたたんで搬入・搬出が可能

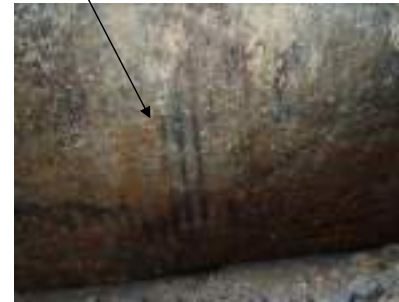
PC 鋼線の露出や発錆・破断の状態確認

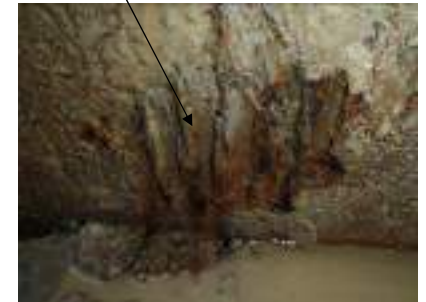
脆弱化等カバークートの表面の状態確認

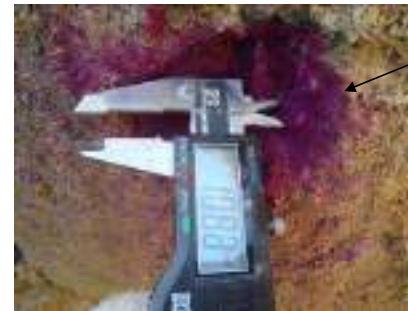
チッピングによるカバークートの  
中性化深さ計測

チッピングを行った箇所  
は、急結モルタル等で閉塞  
し、PC 鋼線を保護する。

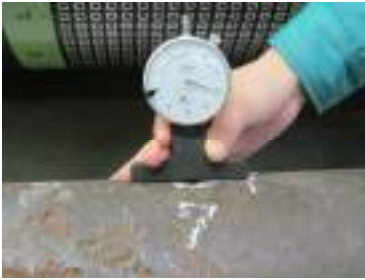
- ・管路の外面を露出させ、腐食・発錆状況、管厚を把握する。
- ・腐食・発錆状況はコンベックスやデプスゲージ、管厚は超音波厚さ計などで計測する。

腐食深さの計測（デプスゲージによる）

- ・錆はスクレーパ等で除去する。
- ・基準（ベース）を腐食のない鋼面にあてて計測する。

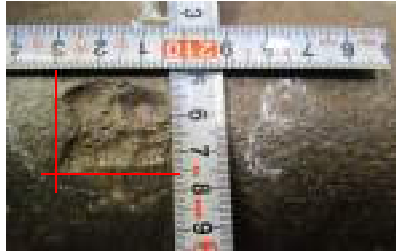
減肉範囲（面積）の計測
