# 農業用ダム機能診断マニュアル（1次調査）

## アースフィルダム用

－土地改良区等の職員向け－

農林水産省農村振興局

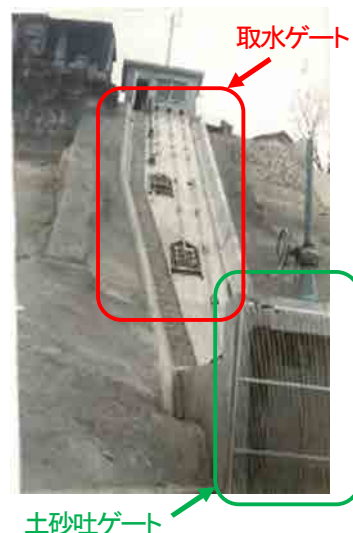
写真2: 取水部(斜樋)

写真2のように、斜樋の下部に点検修理及び維持管理のための土砂吐ゲートが設けられる場合、取水設備は、取水機能と土砂吐機能を兼ね備えた施設となります。

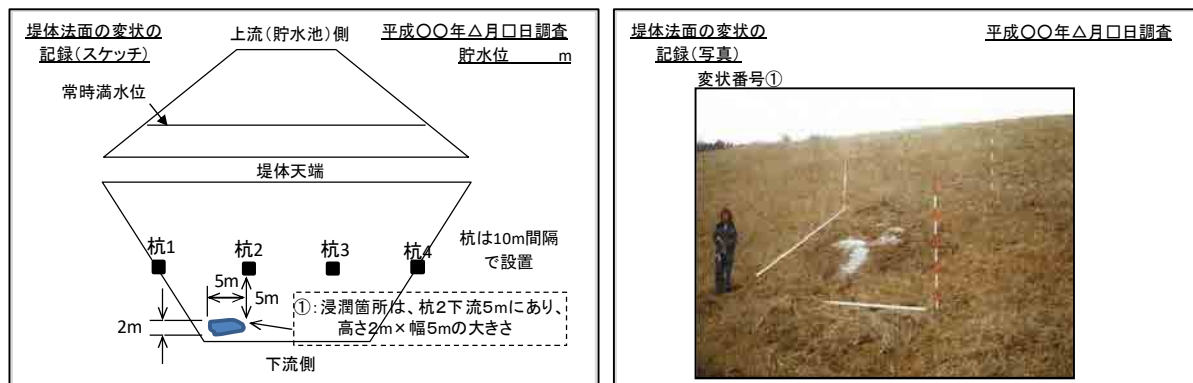
図 2: 変状箇所のスケッチ、写真の例

過去と現在の変状の程度を比較し、その変状が進行性のものか判断できるよう、１次調査時毎に変状箇所のスケッチや写真を堤体の平面図に記録しておいてください。

目視確認に加え、草刈等の作業の際に、堤体表面の踏査により、浸潤部の発生や広がり範囲を正確に確認することができます。また、例えば、堤体小段（犬走り）に等間隔に測量杭を設置し、特定の杭から変状箇所までの距離を記録しておけば、正確かつ効率的に変状の位置を特定できます。

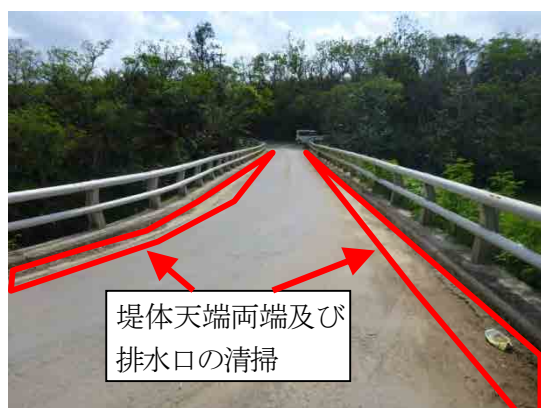
写真3：堤体天端

また、承水路や排水口は、堤体天端や堤体表面からの雨水を遮断し、安全に流下させる役割を持っています。承水路等が土砂や落ち葉等により詰まることにより、あふれ出た雨水が堤体を浸食することもあります。土砂や落ち葉等が承水路等に詰まり、排水機能が低下している状態にならないよう、堤体天端の排水口、堤体下流側に設置された承水路ばかりでなく、堤体と地山の境界部分に設置された承水路も定期的に清掃してください。

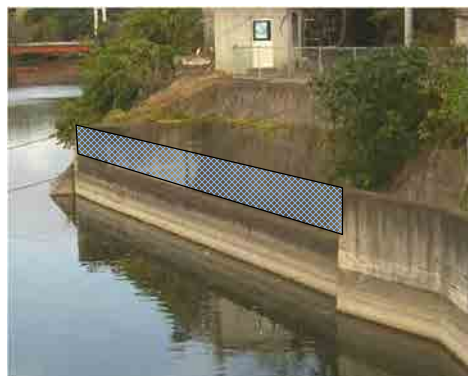
写真6: 流入工断面  
（青網掛け部分）

〔解説〕ダムの洪水吐は、ダム上流で発生するおそれがある最大規模の洪水流量（設計洪水流量）を安全に流下させる能力を有するよう設計されています。洪水吐流入工断面の大きさも設計洪水流量をもとに決められていますので、流入工断面内に障害物（流木やゴミ等）が引っかかっていたりすると、断面を狭くする原因となります。

このような状態の時に、大雨が降れば、設計洪水流量に満たない量の雨でも貯水位は上昇しますので、堤体天端を越えるまで貯水が上昇し、堤体の越流破壊に至る危険性が高まります。このため、日常の管理においては、洪水吐流下能力を低下させる障害物を流入工断面内及び水路内からこまめに除去する等の清掃が重要です。

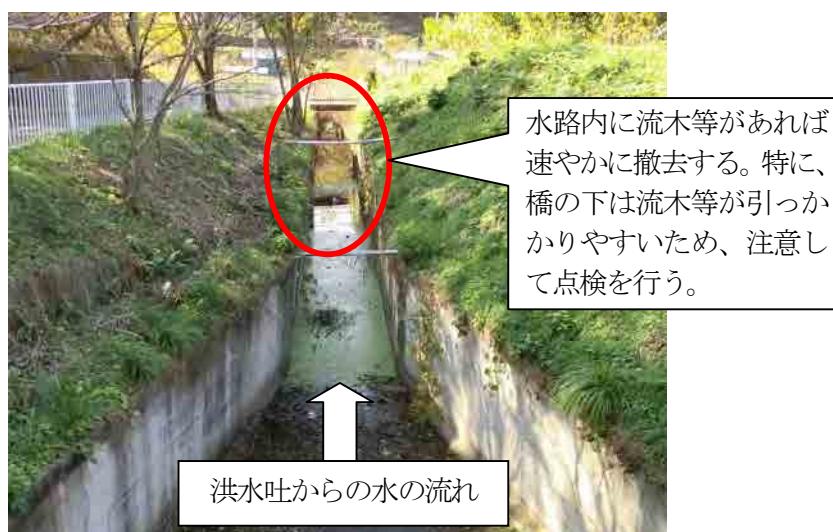
写真7: 洪水吐下流水路の例

また、洪水吐内の障害物のみならず、特に洪水吐下流の水路がトンネル構造であったり水路上部に橋が存在する場合は流木等が引っかかりやすいため、当該箇所に障害物が確認されれば速やかに撤去する必要があります。

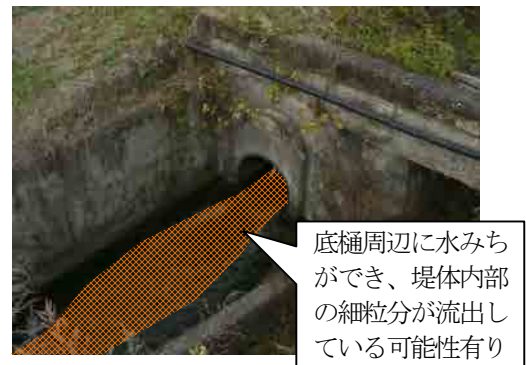
写真10：斜樋出口（堤体下流）

- 1) 堤体下流の底樋出口の状況から堤体内の状況が分かる場合があるので、それらの観測が重要です。取水ゲートを全閉しているにも関わらず底樋出口から水が出ている変状や、堤体下流の底樋と堤体の境界部からの浸み出しを見落とさないようにしてください。変状が確認できれば、直ちに土地改良調査管理事務所等の技術職員に連絡し必要な対策を行ってください。

〔解説〕 コンクリートより耐用年数が短い金属製のゲートやスピンドルの作動状況や腐蝕状況の点検等による取水施設の本来機能の維持以外に留意すべき点として、取水施設周辺の変状（劣化）の把握が挙げられます。取水施設の材料は石材又はコンクリートであり、堤体の材料である土とは物理的な性質が異なります。取水ゲートが全閉された状態において水が出ている状況は、底樋周辺部の埋戻し土の土粒子が流されている可能性が高く、危険な状態であり、日常の管理で重点的に観察することが重要です。（なお、地山内を導水している場合は適用外とします）

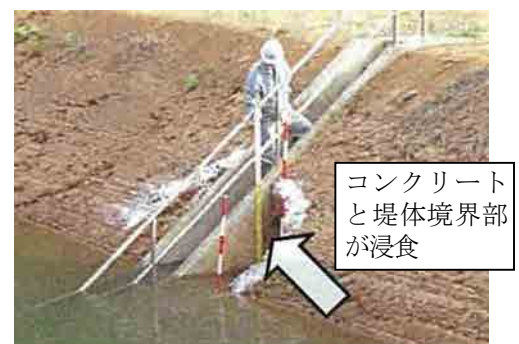
写真11：取水施設（ため池の事例）

〔解説〕 取水施設が堤体に設置されている場合、性質の異なる材料の境界部である取水施設周辺部が変状（劣化）の進行しやすい弱部となりますので、落水時に堤体上流斜面の取水施設周辺が浸食されていないかを点検することが重要です。また、変状が確認できれば、直ちに土地改良調査管理事務所等の技術職員に連絡し必要な対策を行うことが重要です。

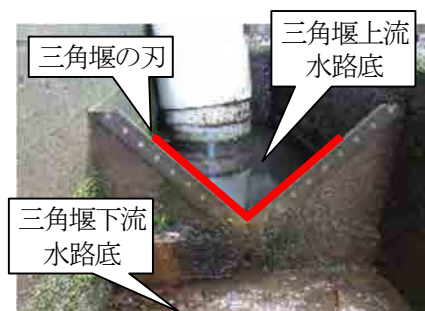
写真12：浸透量観測施設(三角堰)

浸透量観測施設に堆積している物質が鉄・マンガン酸化細菌（バクテリア）等の場合は、ドレーン管などの目詰まりが生じ、適切な浸透量計測に支障が生じる場合があるため、適宜清掃等を行ってください。なお、堆積物の性状が明らかでない場合は、土地改良調査管理事務所等の技術職員または専門技術者等に相談してください。

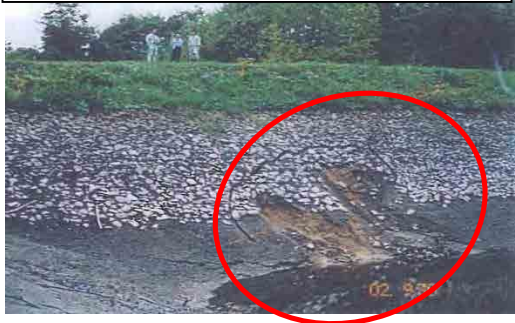
写真15: 堤体上流法面の陥没

- 堤体法面に「陥没」や「亀裂」、「はらみ出し」が生じている箇所がある。【堤体法面の変状（劣化）】：地震や豪雨によって生じる場合が多い。発見した場合、直ちに土地改良調査管理事務所等の技術職員に連絡する。

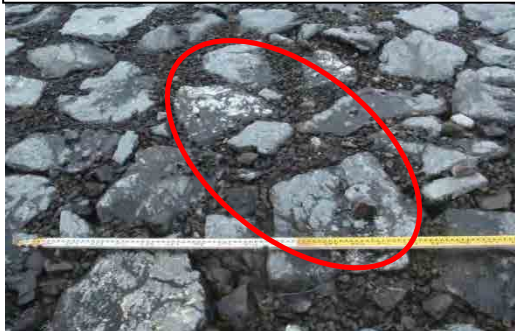
写真17: 上流法面のリップラップ材の細粒化

- 堤体法面のリップラップ材、張石、積みブロックなどに損傷や浸食、細粒化した箇所がある。【堤体法面の変状（劣化）】

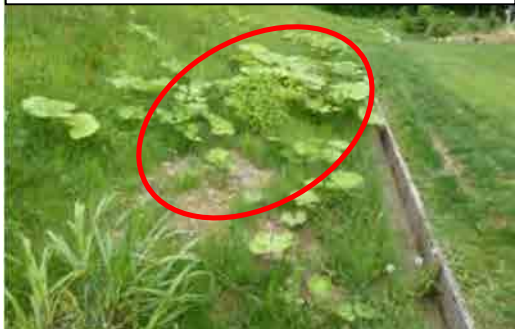
写真19: 下流法面での植生変化

- 堤体の下流法面に湿潤土壌を好む「シダ」「フキ」「コケ」「ヨシ（アシ）」「イグサ」類の繁茂等、植生の変化が見られる。【堤体法面の変状（劣化）】

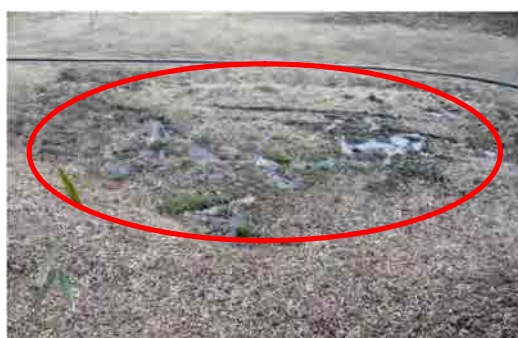
写真21：堤体法尻からの浸み出し

- ・堤体の下流法面や小段の承水路で水の浸み出しや漏水、堆砂が見られる。【堤体内部の変状（劣化）】  
 常時（または貯水位により）生じている場合は経過観察することにより、地震によって新たに生じる場合は緊急対応が必要

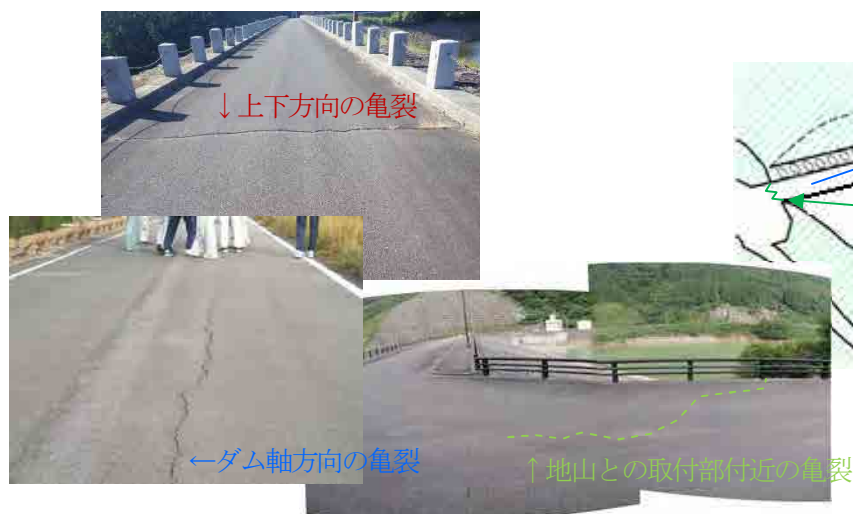
図6：堤体天端の亀裂

- ・堤体天端に亀裂が発生している。【堤体天端の変状（劣化）】  
 地震によって生じる場合がある。

堤体天端の亀裂  
 ・ダム軸方向  
 ・上下流方向  
 ・地山及び構造物との取付部付近

写真22：堤体天端の亀裂

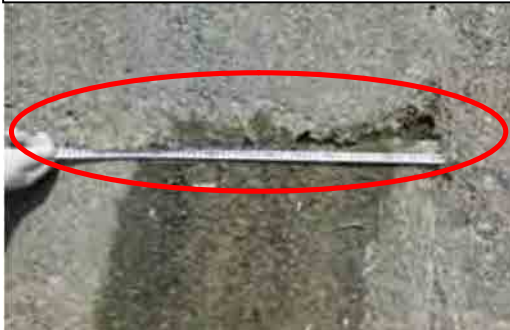
写真23:水路側壁 クラックからの漏水

- 水路コンクリート表面のひび割れから漏水が見られる。また、鉄筋がむき出しになっている箇所がある。【水路コンクリートの変状 (劣化)】

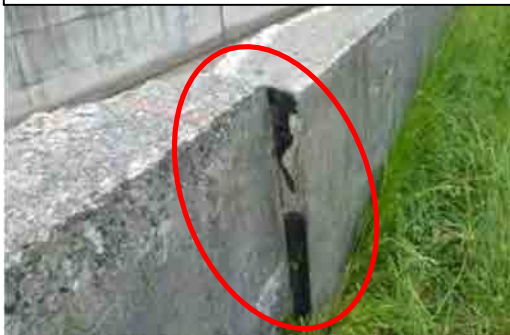
写真25:水路側壁 のたわみ

- 壁の天端のはらみだし、また水路内側へのたわみが見られる。【水路コンクリートの変状 (劣化)】 たわみ量は定期的に変化を把握する必要

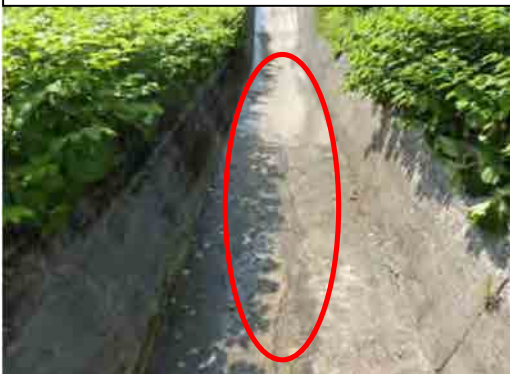
写真27:水路底版の損傷

- 水路の底版や側壁に激しいすりへりや損傷が見られる。【水路コンクリートの変状 (劣化)】

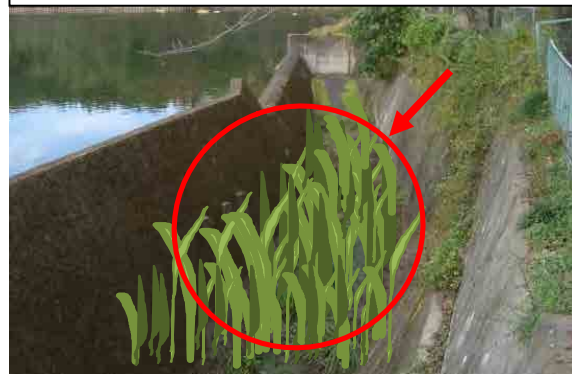
写真30:雑草の繁茂

- ・洪水吐内又はその下流の水路に植物の繁茂が見られる。【通水障害原因】

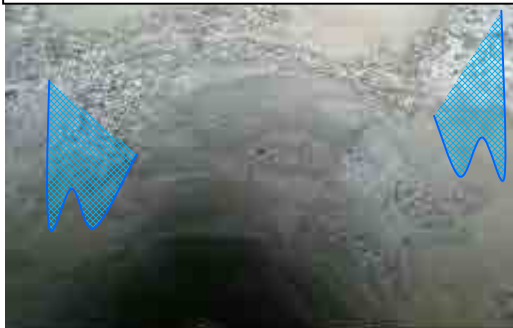
写真31:底樋上部のジャンカからの漏水

- ・底樋（※地山内の樋管導水路も同様。以下同じ）が破損している。【底樋の変状（劣化）】

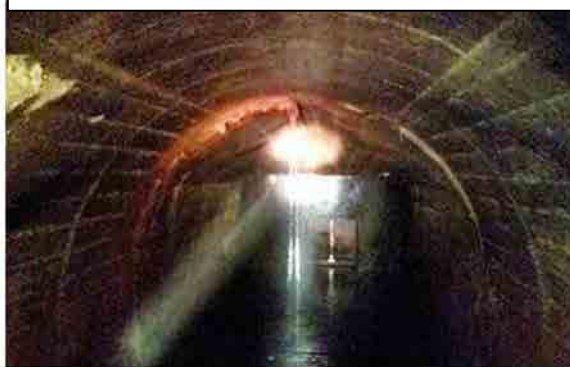
写真33:底樋上部からの漏水

- ・底樋の上部、側壁、底版から漏水が見られる。【底樋の変状（劣化）】

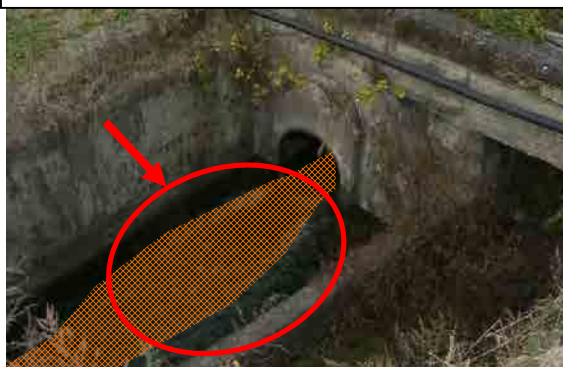
写真34:泥水の流出

- ・取水ゲート全閉にも関わらず底樋出口から泥水が出ている。【堤体内部の変状（劣化）】地震によって生じる場合がある。発見した場合、直ちに土地改良調査管理事務所等の技術職員に連絡する。

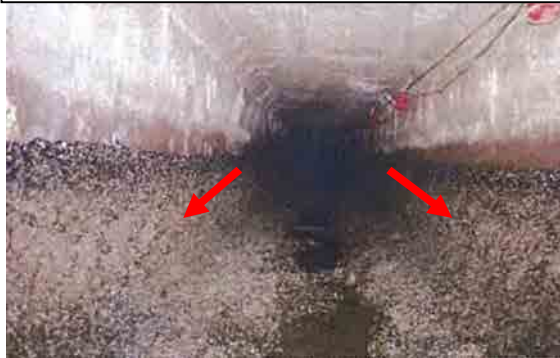
写真35:底樋底版・側壁への貝類の付着

- ・底樋底版・側壁に貝類や植物が付着している。【通水阻害原因】

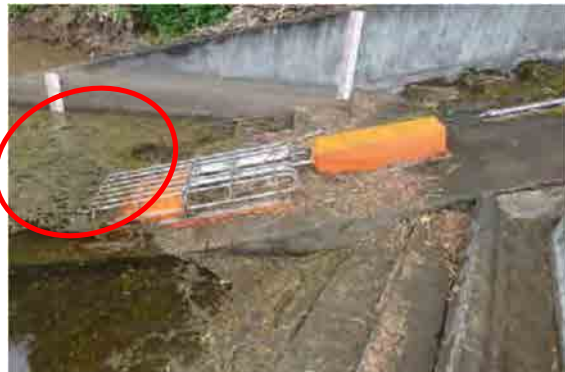
写真36:取水部周辺の土砂やゴミの堆積

- ・取水施設ゲート周りに土砂やゴミが堆積している。【通水阻害原因】

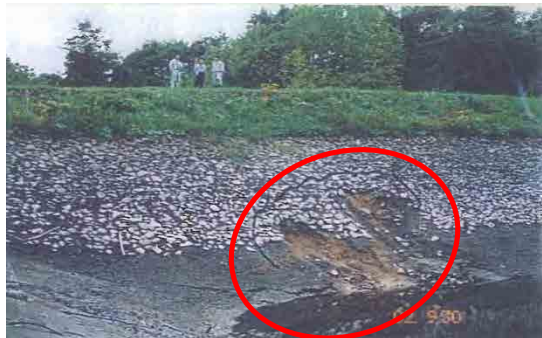
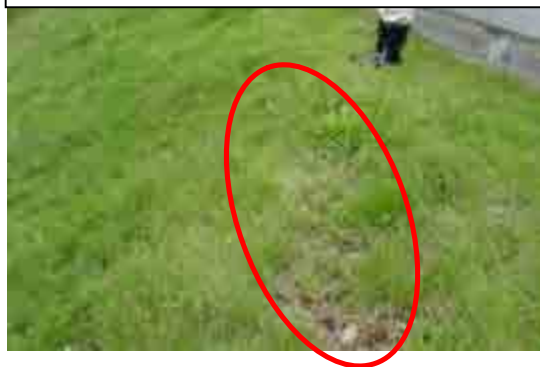
| No. | 変状（劣化） | | |
|---|---|---|---|
| ① | 写真 1：堤体上流法面の陥没 | 写真 2：堤体下流法面の亀裂 | |
| | 堤体法面に「陥没」や「亀裂」、「はらみ出し」が生じている箇所がある。 | | |

| 変状(劣化)及び通水障害原因の箇所と内容 | | チェック欄 |
|---|---|---|
| 堤 体 | ①堤体法面に「陥没」や「亀裂」、「はらみ出し」が生じている箇所がある。 | 変状規模<br>長さ m/幅 cm |

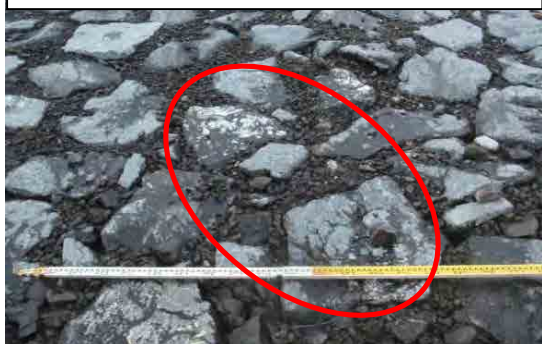
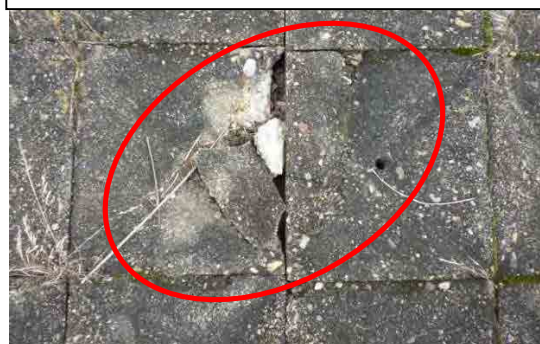
| No. | 変状（劣化） | | |
|---|---|---|---|
| ② | 写真 3：上流法面のリップラップ材の損傷 | 写真 4：上流法面ブロックの損傷 | |
| | 堤体法面のリップラップ材、張石、積みブロックなどに損傷や浸食箇所がある。 | | |

| 変状(劣化)及び通水障害原因の箇所と内容 | | チェック欄 |
|---|---|---|
| | ②堤体法面のリップラップ材、張石、積みブロックなどに損傷や浸食箇所がある。 | |

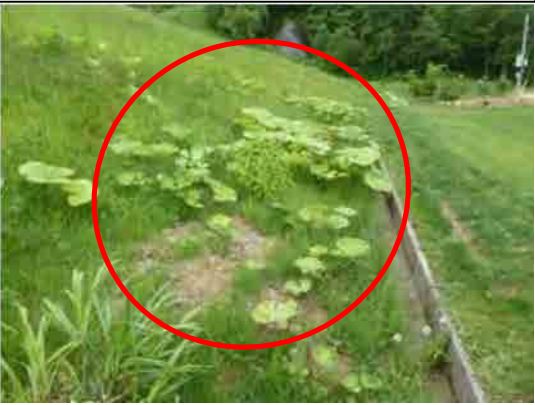
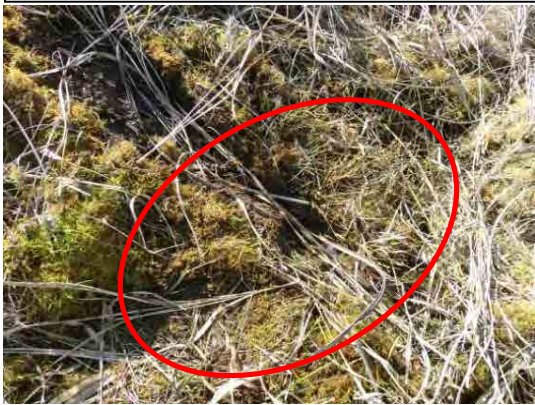
| ③ | 写真5：下流法面での植生変化 | 写真6：下流法面でのコケの繁茂 | | | | | | |
| 堤体の下流法面に湿潤な土壌を好む「シダ」「フキ」「コケ」「ヨシ（アシ）」「イグサ」類の繁茂等、植生の変化が見られる。 | | | | | | | | |

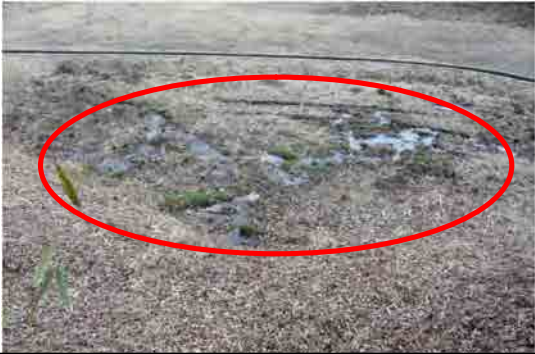
| | 写真7：堤体法尻からの水の浸み出し | 図3：承水路の堆砂、堤体下流法面からの水の浸み出し | | | | | | |
| 堤体の下流法面や小段の承水路で水の浸み出しや漏水、堆砂が見られる。 | | | | | | | | |

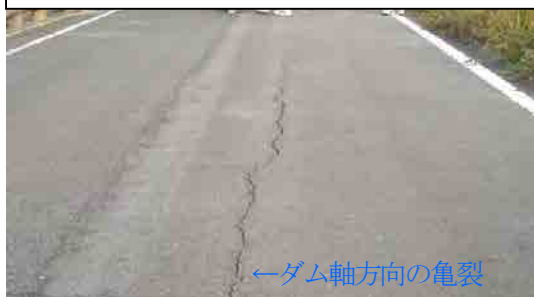
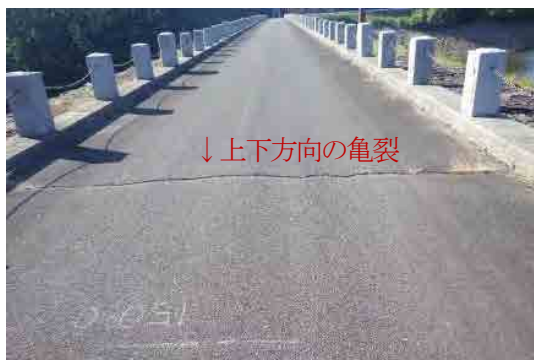
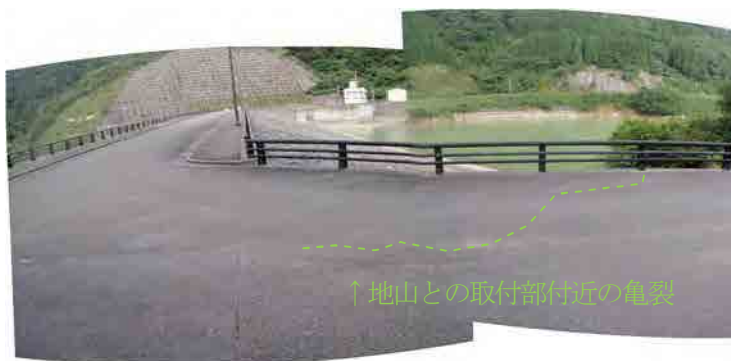
写真8：堤体天端の亀裂

堤体天端の亀裂  
 ・ダム軸方向  
 ・上下流方向  
 ・地山及び構造物との取付部付近

図4：堤体天端の亀裂

堤体天端に亀裂（ひび割れ）が発生している。

| 変状(劣化)及び通水障害原因の箇所と内容 | | チェック欄 |
|---|---|---|
| | ⑥堤体天端に亀裂(ひび割れ)が発生している。 | 亀裂規模<br>長さ m/幅 cm |

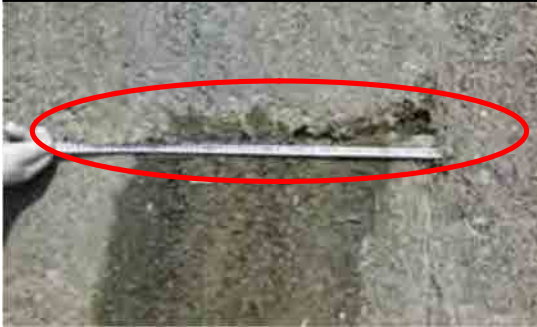
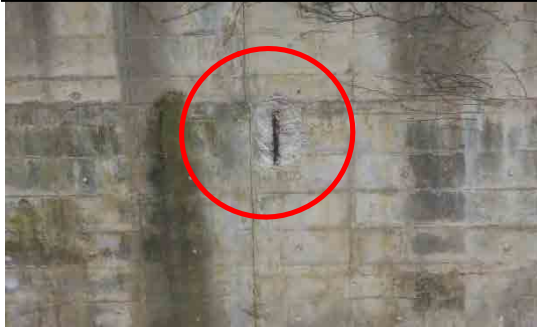
| No. | 変状（劣化） | | |
|---|---|---|---|
| ⑦ | 写真 9：水路側壁 クラックからの漏水 | 写真 10：部材の損傷・鉄筋の露出 | |
| | 水路コンクリート表面のひび割れから漏水がみられる。<br>また、鉄筋がむき出しになっている箇所がある。 | | |

| 変状(劣化)及び通水障害原因の箇所と内容 | | チェック欄 |
|---|---|---|
| 洪水吐 | ⑦水路コンクリート表面のひび割れから漏水がみられる。また、鉄筋がむき出しになっている箇所がある。 | |

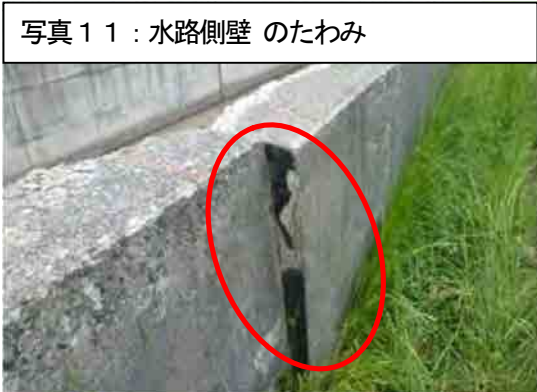
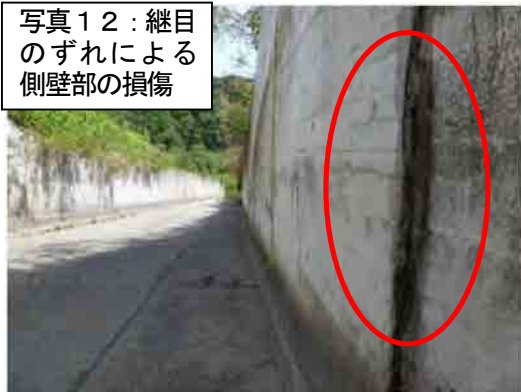
| No. | 変状（劣化） | | |
|---|---|---|---|
| ⑧ | 写真 11：水路側壁 のたわみ | 写真 12：継目のずれによる側壁部の損傷 | |
| | 壁の天端のはらみだし、また水路内側へのたわみがみられる。 | | |

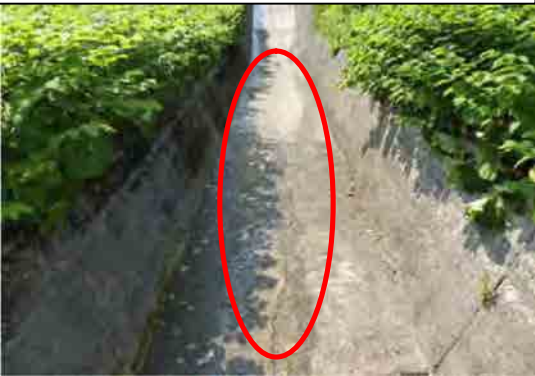
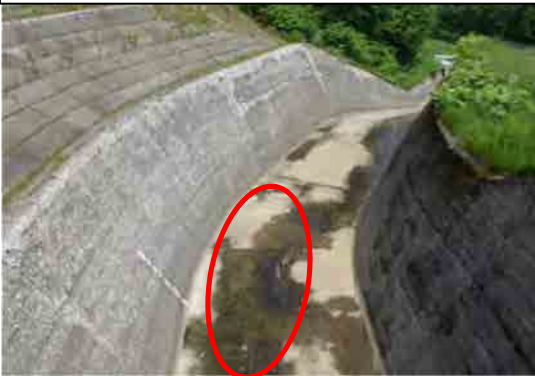
| ⑨ | 写真 1 3 : 水路底版の損傷 | 写真 1 4 : 水路底版のすりへり | | | |
| 水路の底版や側壁に激しいすりへりや損傷がみられる。 | | | | | |

| 変状(劣化)及び通水障害原因の箇所と内容 | | チェック欄 |
|---|---|---|
| | ⑨水路の底版や側壁に激しいすりへりや損傷がみられる。 | |

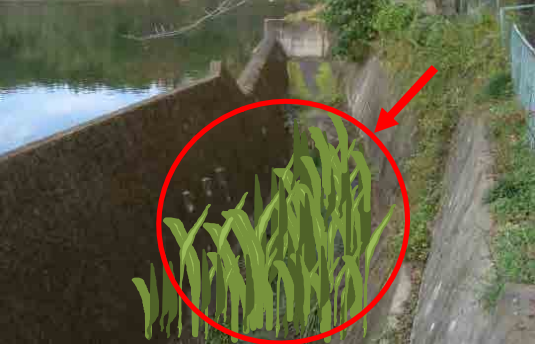
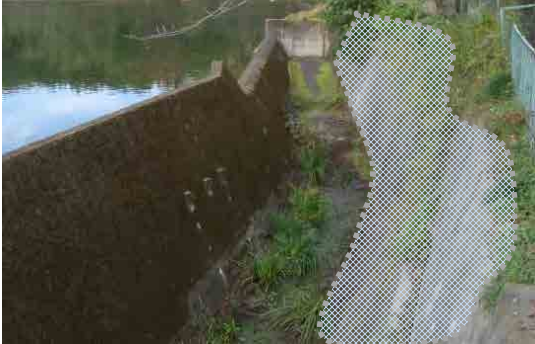
| ⑪ | 写真 1 6 : 雑草の繁茂 | 写真 1 7 : 側壁を越える水位痕跡雑草の繁茂 | | | |
| 洪水吐内又はその下流水路に植物の繁茂が見られる。【速やかに植物を除去すること】<br>または、側水路の天端を超えた超えた水位の痕跡が認められる。 | | | | | |

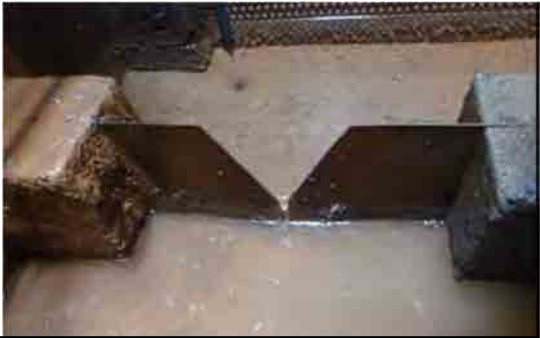
| No. | 変状（劣化） | | | | | | | | | | | |
|---|---|---|---|---|---|---|--|---|---|---|---|---|
| ⑫ | <div><p>写真18：浸透水計測施設(三角堰)</p></div> <div><p>図7：浸透水の濁り</p></div> <div>雨も降らないのに浸透水が最近になって急増した。／浸透水に濁りが生じてきた。</div> <table><tr><td>該当の有無</td><td>あり</td><td>なし</td></tr><tr><td>湧水量</td><td colspan="2">リットル/分</td></tr></table> | 該当の有無 | あり | なし | 湧水量 | リットル/分 | | ⑬ | <div><p>図8：堤体内水位上昇傾向のイメージ</p></div> <div><p>貯水位</p><p>堤体内水位</p><p>これまでの傾向</p><p>これまでに異なる傾向</p></div> <div>堤体内水位の計測値がこれまでの傾向と異なる値を示した。<br/>浸潤線観測孔が測定出来ない状態（孔口の損傷、観測孔内の土砂堆積等）となっている</div> <table><tr><td>該当の有無</td><td>あり</td><td>なし</td></tr></table> | 該当の有無 | あり | なし |

| 変状の箇所と内容 | | チェック欄 |
|---|---|---|
| 観測施設・<br>観測計器 | ⑫雨も降らないのに浸透水が最近になって急増した／漏水に濁りが生じてきた。 | 湧水量<br>L/分 |
| | ⑬堤体内水位の計測値がこれまでの傾向と異なる値を示した。<br>浸潤線観測孔が測定出来ない状態(孔口の損傷、観測孔内の土砂堆積等)となっている | |

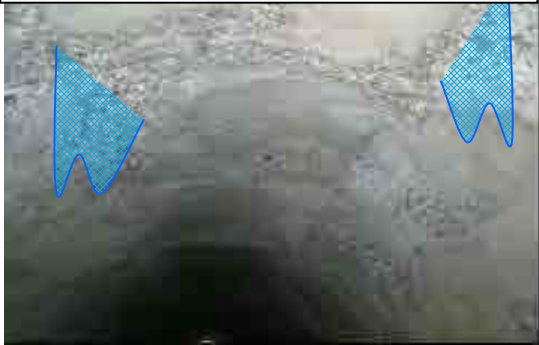
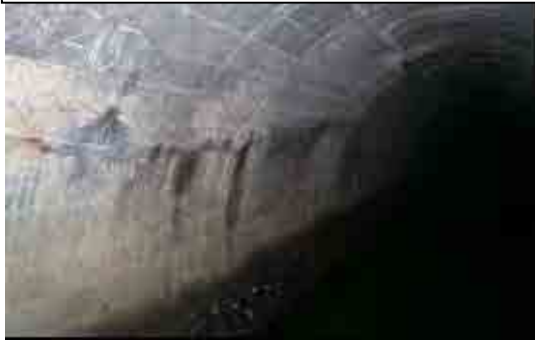
| No. | 変状（劣化） | | |
|---|---|---|--|
| ⑩ | <div>写真 2 1：底樋上部のジャンカからの漏水</div> | <div>写真 2 2：底樋側壁のひび割れ</div> | |
| | <div>底樋（地山導水路の場合は樋管）が破損している。</div> <div><div>該当の有無</div><div>あり</div><div>なし</div></div> | | |

| 変状の箇所と内容 | | チェック欄 |
|---|---|---|
| 取水施設 | ⑯底樋(地山導水路の場合は樋管)が破損している。 | |

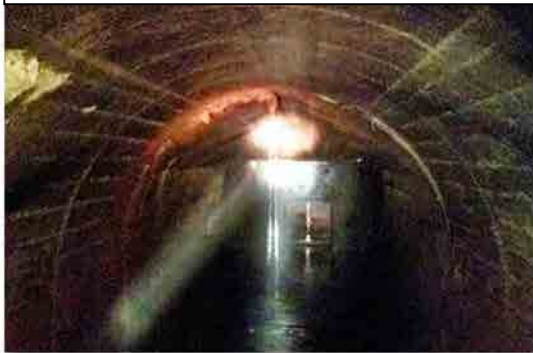
| No. | 変状（劣化） | | |
|---|---|---|--|
| ⑪ | <div>写真 2 3：底樋上部からの漏水</div> | | |
| | <div>底樋の上部、側壁、底版から湧水が見られる。</div> <div><div>該当の有無</div><div>あり</div><div>なし</div></div> | | |

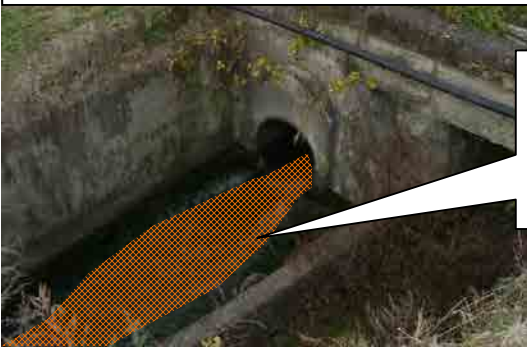
| ⑱ | <div data-bbox="541 170 1070 573"> <div data-bbox="544 174 1067 226">写真24：泥水の流出</div> <div data-bbox="1059 275 1406 454"> 底樋内への人の進入が可能であれば、安全に留意しつつ、底樋内の泥水流出箇所を特定する。 </div> </div> | | |
| | <div data-bbox="217 600 1406 696"> 取水ゲート全閉にも関わらず底樋出口から水が出ている又は、底樋管内部から漏水音（滴音）が聞こえる。 </div> <div data-bbox="874 703 1329 763"> <table border="1"> <tr> <td>該当の有無</td> <td>あり</td> <td>なし</td> </tr> </table> </div> | 該当の有無 | あり |

| 変状の箇所と内容 | | チェック欄 |
|---|---|---|
| | ⑱取水ゲート全閉にも関わらず底樋出口から泥水が出ている又は、底樋管内部から漏水音(滴音)が聞こえる。 | |

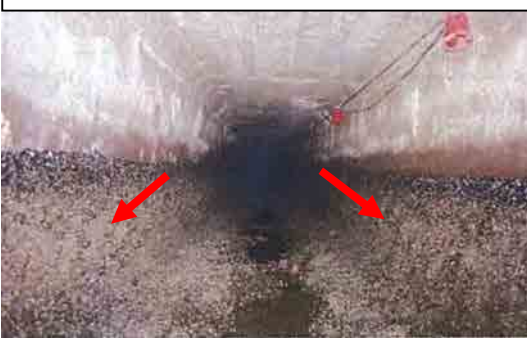
| ⑲ | <div data-bbox="541 857 1070 1256"> <div data-bbox="544 862 1067 920">写真25：底樋底板・側壁への貝類の付着</div> </div> | | |
| | <div data-bbox="217 1285 1350 1328"> 底樋底板・側壁に貝類や植物が付着している。【速やかに土砂やゴミを除去すること】 </div> <div data-bbox="874 1391 1329 1451"> <table border="1"> <tr> <td>該当の有無</td> <td>あり</td> <td>なし</td> </tr> </table> </div> | 該当の有無 | あり |

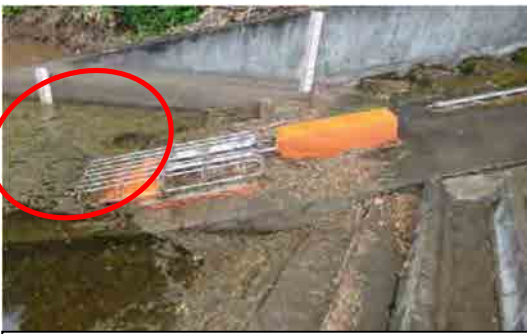
| ⑳ | <div data-bbox="541 1473 1070 1872"> <div data-bbox="544 1805 1067 1865">写真26：取水部周辺の土砂やゴミの堆積</div> </div> | | |
| | <div data-bbox="217 1901 1406 1944"> 取水施設ゲート周りに土砂やゴミが堆積している。【速やかに土砂やゴミを除去すること】 </div> <div data-bbox="874 2007 1329 2063"> <table border="1"> <tr> <td>該当の有無</td> <td>あり</td> <td>なし</td> </tr> </table> </div> | 該当の有無 | あり |

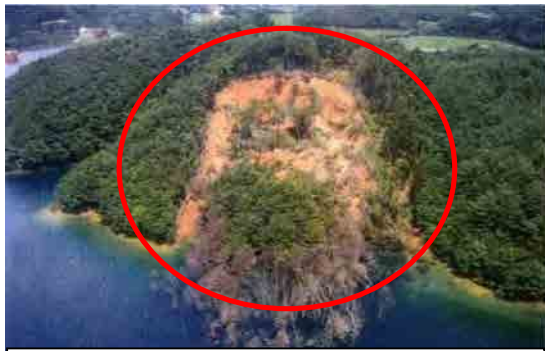
| No. | 変状（劣化） | | |
|---|---|---|---|
| | 写真 2 7 : 貯水池斜面の崩落 | 図11:貯水池法面からの湧水・亀裂 | |
| | 貯水池内で大規模な斜面の崩壊、連続した亀裂や湧水が発生している箇所がある。 | | |

| 変状の箇所と内容 | | チェック欄 |
|---|---|---|
| 貯水池内・<br>堤体周辺<br>法面 | ㉑貯水池内で大規模な斜面の崩壊や、連続した亀裂・湧水が発生している箇所がある。 | |

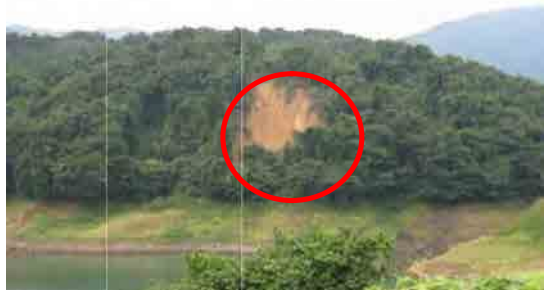
| No. | 変状（劣化） | | |
|---|---|---|---|
| | 写真 2 8 : 堤体付近の法面（崩壊後） | 図12:堤体近接法面工の損傷・湧水 | |
| | 堤体に近接した法面で、連続した亀裂や湧水が発生している箇所がある。 | | |

| 変状の箇所と内容 | | チェック欄 |
|---|---|---|
| | ㉒堤体に近接した法面で、連続した亀裂・湧水が発生している箇所がある。 | |
