### 1.2.2 現地踏査（巡回目視）

事前調査で得られた情報を参考とし、実際に全路線を原則として、徒歩巡回目視により現地を踏査する。変状箇所の位置や変状の内容・程度を概略把握し、現地調査地点、調査項目、調査方法を決定する。現地踏査は、専門的な知見を有した技術者を主体とし、日常管理（施設監視）を通じて平常時の状況を熟知する施設管理者（土地改良区等）と同行することが望ましい。

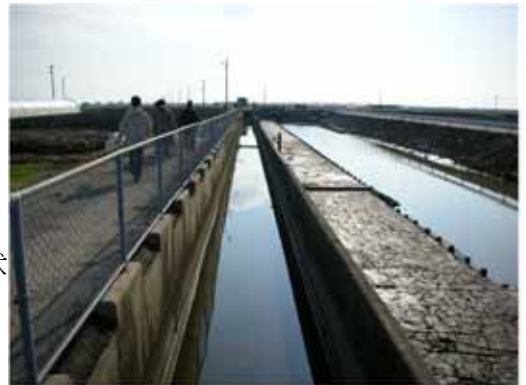
- ・ 観察は、原則として水路に沿って徒歩巡回し、目視により行う。
- ・ 現地が水路に沿って歩けない状況の場合は、概ね 10～15m 程度離れた位置から確認できる変状について把握するものとし、それ以上の距離がある場合は双眼鏡などを用いて観察する。
- ・ 水路の不同沈下、蛇行などの状況は、水路横断橋地点など、ある程度水路の縦断、平面形が見通せるような場所を選んで観察する。
- ・ 水路本体の変状だけでなく、周辺地盤の陥没や崩壊など、水路の性能に影響を及ぼすような変状がないかについても注意を払う。

写真-1.2.2 見通しのよい水路沿いから観察

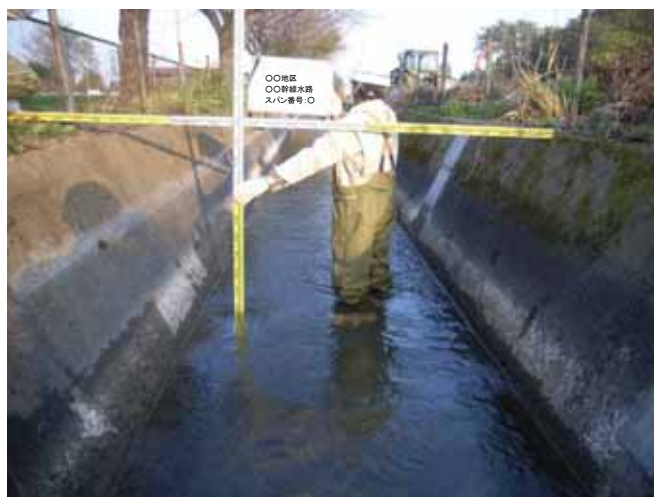
現地踏査における写真撮影では、調査地点の全景・左岸・右岸を1セットで撮影することを基本とし、水路の断面寸法がわかるようにスタッフやポールを入れて撮影する。

写真-1.2.3 水路全景

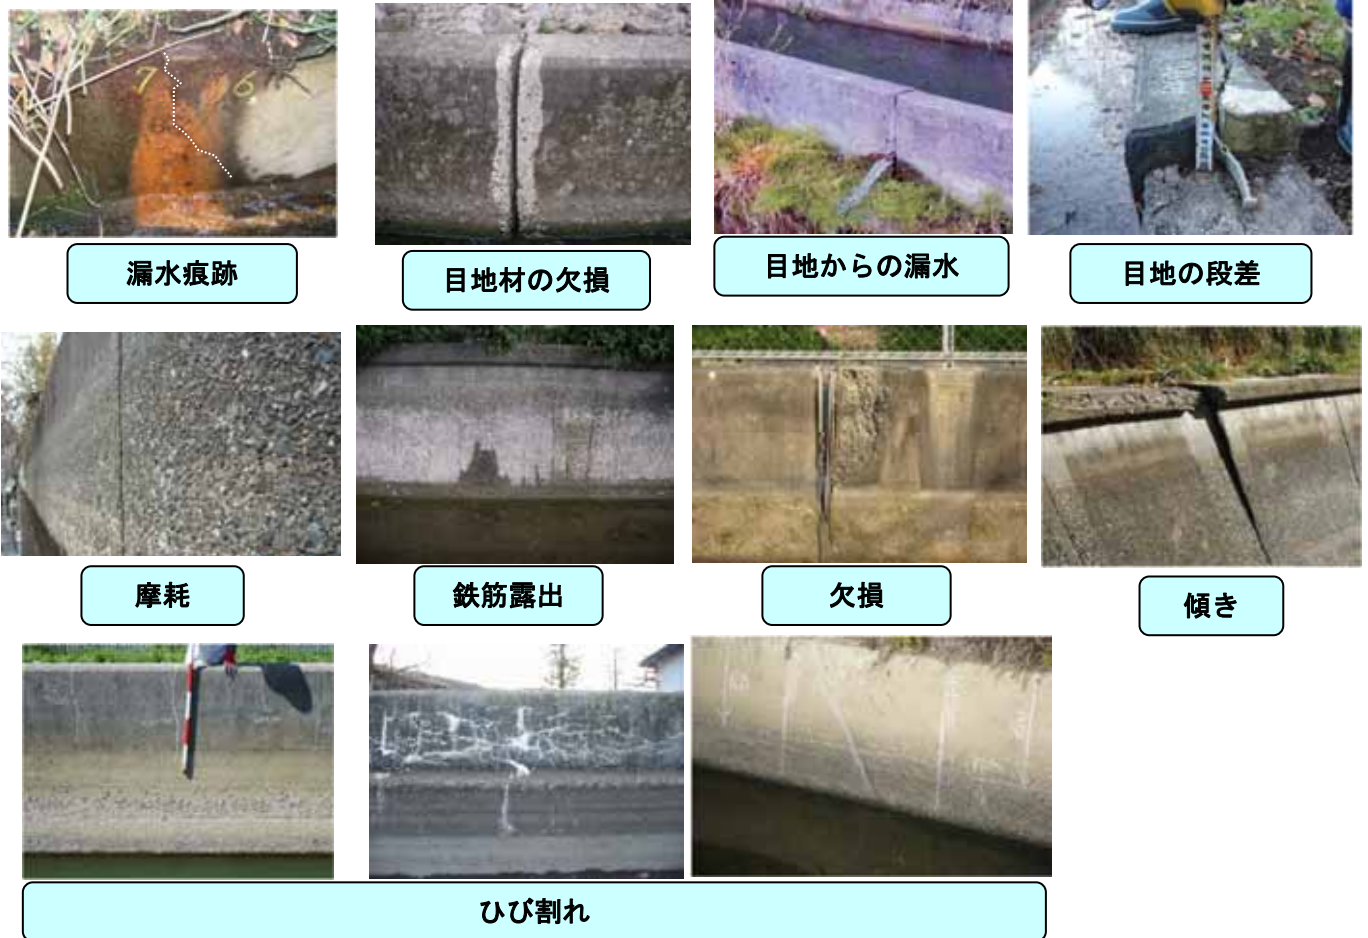
図-1.2.6 開水路における代表的な変状の例

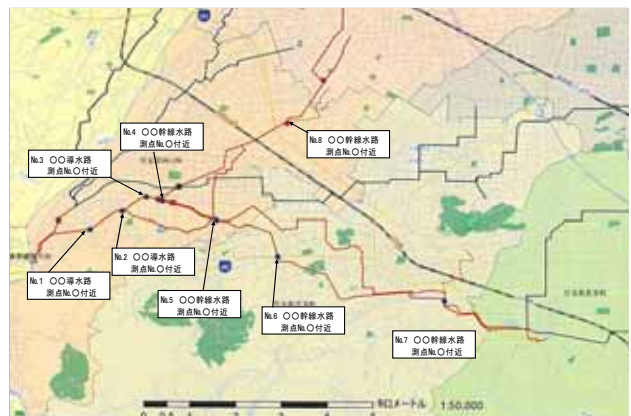
現地調査地点を平面図に記載し（現地調査地点番号、施設番号、測点等）、ファイリングしておく（図-1.2.13参照）。

図-1.2.13 現地調査(近接目視と定量計測)図例

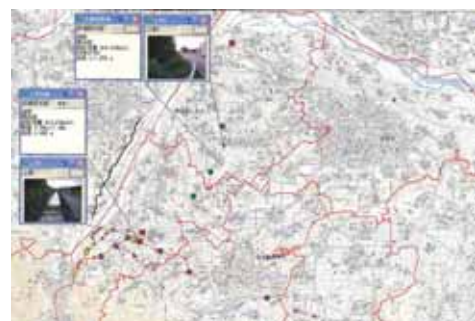
GISの整備が進んでいる地区では、現地調査位置や調査地点の写真、調査記録等をGISの属性データとして登録しておくといよい（図-1.2.14参照）。

図-1.2.14 GISの属性データ化例

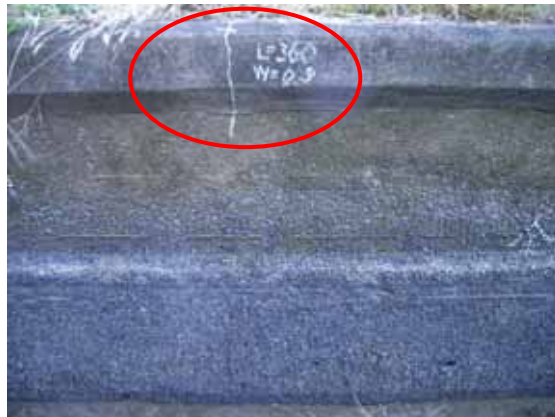
ひび割れ位置やその他の表面変状は、調査物表面に直接チョークで書き込み、写真で記録しておき、写真記録と調査票から変状展開図を作成すると効率的である。

写真-1.2.6 記録写真例

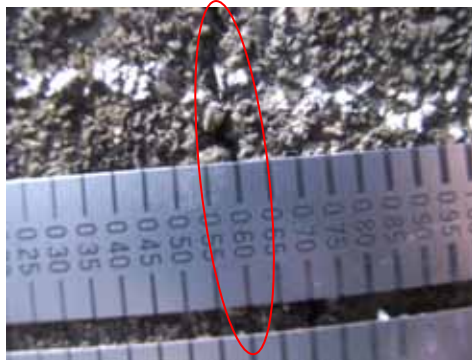
クラックスケールによる測定

ルーペ（顕微鏡）による測定

図-1.2.16 ひび割れ幅測定器具

写真-1.2.8 ひび割れ幅計測

- ・ 測定値は最大値とするが、最大幅を示すひび割れが、ひび割れ全長のうちの僅かな一部分である場合などには適当な数箇所のひび割れ幅を測定し、記録しておく。

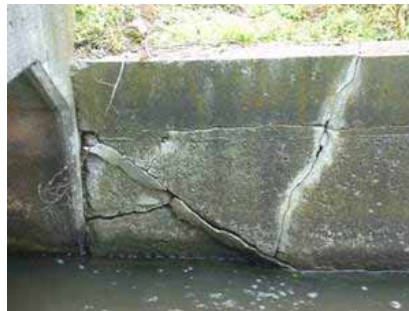
せん断力が発生する場所（曲げモーメントが反転する場所等）に斜めに生じるひび割れで、両端（両辺）が固定されている部材などに生じる。

図-1.2.21 せん断ひび割れの特徴

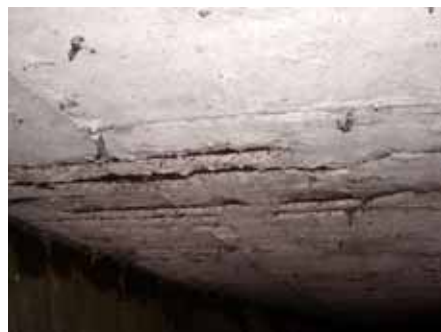
写真-1.2.9 中性化（ボックスカルバート；鉄筋に沿ったひび割れ；塩害も同様の形状を示す）

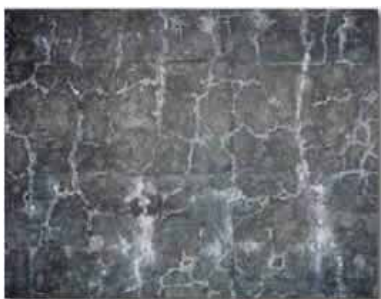
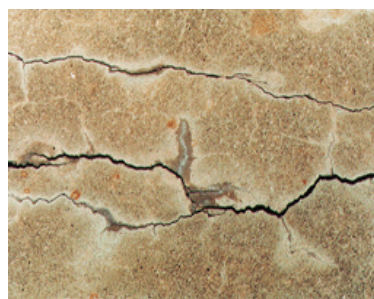
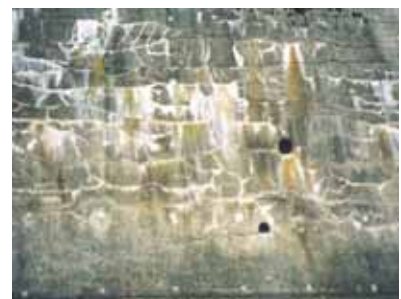
ゲルが生成  
(初期)

ゲルがえぐられひび割れが発生  
(中期)

鉄筋の腐食により錆汁が発生  
(後期)

写真-1.2.10 ASRの進展過程

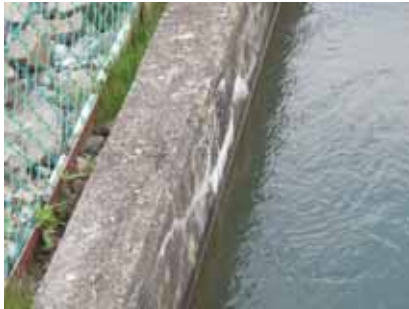
なお、開水路ではASRにより天端にひび割れが発生することが比較的多く見られる。

写真-1.2.11 ASRによるひび割れ

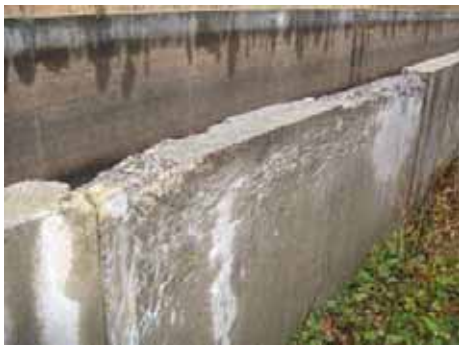
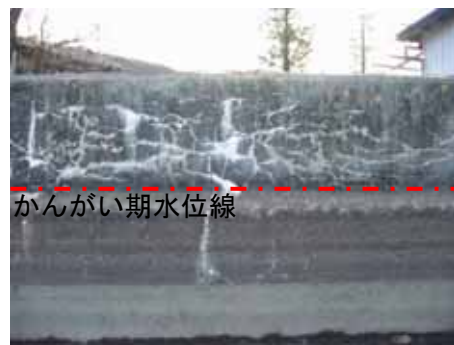
凍害は、コンクリート中の自由水や吸水率が高い骨材の水分が凍結融解作用を繰り返すことによってクラックが生じたり、表層部が剥離(スケーリング)したりして、表層に近い部分から破壊し、次第に劣化していく現象である。開水路では、乾湿を繰り返すかんがい期水位上部、天端等側壁上部に現れることが多い。

写真-1.2.12 凍害によるひび割れ

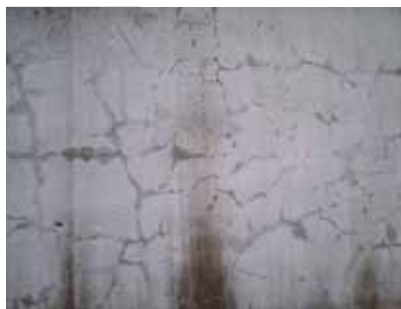
なお、表面モルタル層のひび割れは、亀甲状に発達するなど、一見、コンクリート本体のひび割れと間違いやすいが、コンクリート本体にひび割れが発生していなければ、構造物の耐久性や耐荷性には問題がないので、構造体のひび割れと間違わないように注意する。

写真-1.2.13 モルタル層のひび割れ

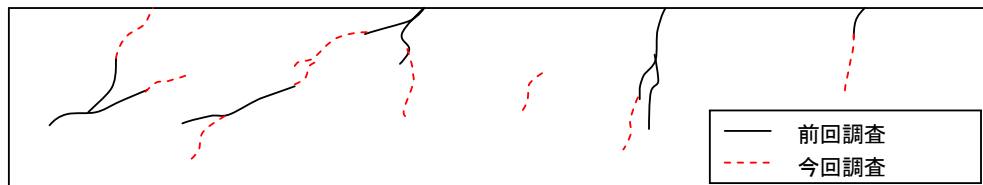
したがって、潜在的なひび割れの進行性、非進行性の評価に加え、実際にひび割れが進行しているかどうかを継続調査により把握することが重要である。ひび割れの進行状況の把握は、ひび割れ展開図の比較によって行う。

図-1.2.26 ひび割れの進行性

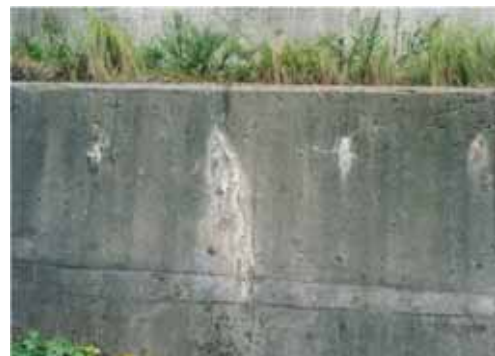
セメント中の可溶性成分（カルシウム塩やアルカリ塩）が水分の移動によってコンクリートの表面に溶出し、水分の蒸散や空気中の炭酸ガスなどの吸収によって析出したもの。エフロレッセンスそれ自体がコンクリート部材性能を低下させることは少ないが、エフロレッセンスは水分移動との関係が深いため、コールドジョイント等の初期欠陥や各種のひび割れを伴っていることが多く、その他の変状の発生を疑う必要がある。

写真-1.2.14 エフロレッセンス

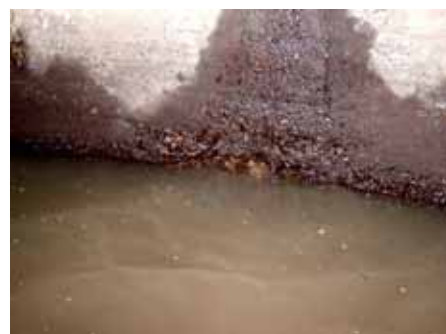
コンクリート表面や内部に、主として粗骨材だけが集中して空隙の多い不均質な部分が生じる。壁下端に多く見られ、放置するとコンクリートが剥落し、鉄筋が露出する。

写真-1.2.15 豆板

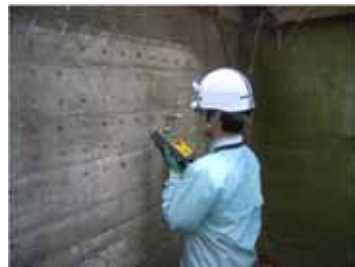
写真-1.2.18 コンクリートテスター

コンクリートテスターは、独自の研究により表面劣化の影響を受けにくいコンクリートの強度を推定することが可能である。試験が容易であること（足場の不安定な調査地でも実施可能）、測定結果はパソコンで抽出・加工ができる等の利点があるが、従来のリバウンドハンマーの測定値との相関性が確立されていないことから、使用に当っては、同一施設内でリバウンドハンマー測定値との相関を把握した上で参考値扱いとする等注意が必要である。

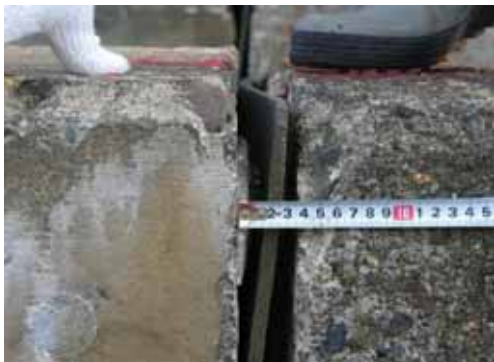
写真-1.2.23 硬化した目地材

目地部は、不同沈下や背面土圧・残留水圧などの弱点になりやすい場所なので、段差、開き、ひび割れ、漏水等、様々な変状が生じやすい。

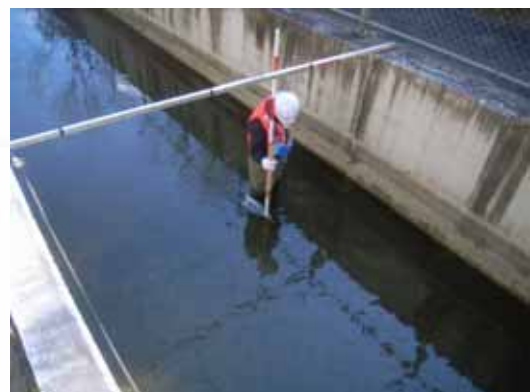
写真-1.2.27 流量観測

流量観測は、電磁流速計などの流速計を水流の中に挿入することで計測する。流速計測は、1計測点に対して5～10回計測し、平均値を求める。
