農業水利施設の機能保全に関する 調査計画の参考資料 (案)

[開水路編] ポケット版 (柵渠・矢板型水路編)

平成30年3月

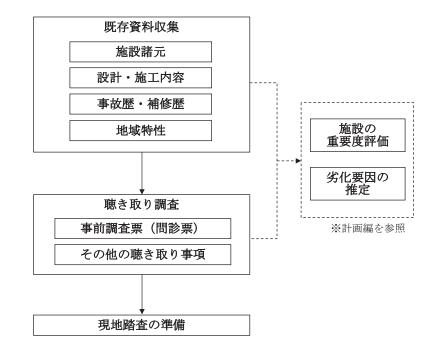
・ 事前調査は、下図のフローを参考に実施する。

- ・ 事前調査の目的は、
 - ① 【施設の概要・問題点】を把握すること。
 - ②【劣化要因の可能性の判定・評価】を行うこと。

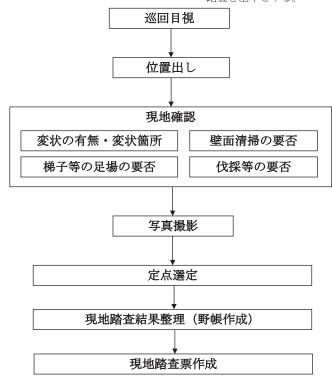
・現地踏査は、下図のフローを参考に実施する。

※開水路の現地踏査は水路内の 踏査を基本とする。

- 現地踏査の目的は、
 - ①【変状の有無や変状箇所】を把握すること。
 - ② 【現地調査に向けた確認】を行うこと。

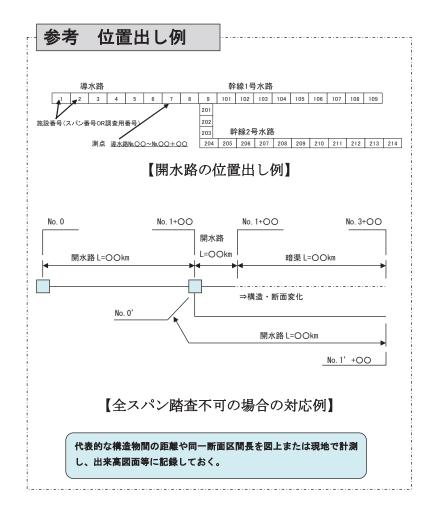
2.3 位置出し(ナンバリング)

- ・ 原則として全スパン踏査により実施する。
- ・距離計または巻尺を用いて、開水路壁面等にスパン番号 (SP.OO等) または No.測点(50m 間隔等)を示す。
- 記載にはチョークまたはスプレーを用いる。
- ・必要に応じて草刈り、壁面の部分清掃を行う。

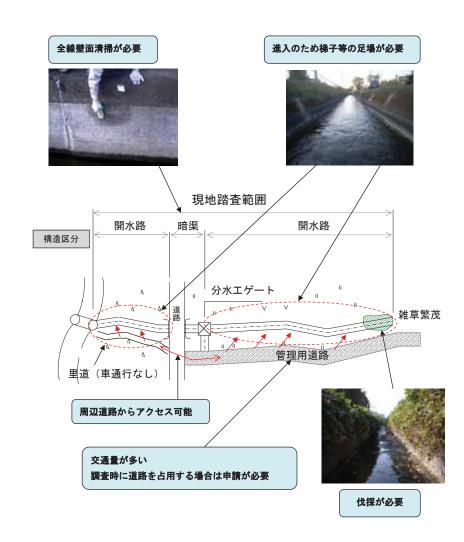
2.5 特記事項

・施設の周辺や壁面の状況を把握し、伐採、水替え工、安全対策、壁面清掃等の必要性を判断する。

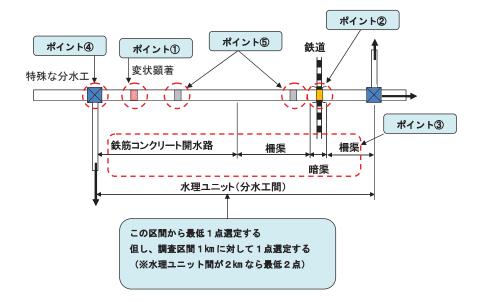
2.6 現地調査箇所(定点選定)

- 下記の箇所を考慮し定点を選定する。
- ・調査が2回目以降の場合、過去の定点を活用する。
- ①変状が顕著な箇所
- ②重要構造物等に近接する箇所
- ③構成要素が異なる区間(各1点)
- ④地区独自の箇所(特殊構造物など)
- ⑤対象路線を代表する標準的な区間

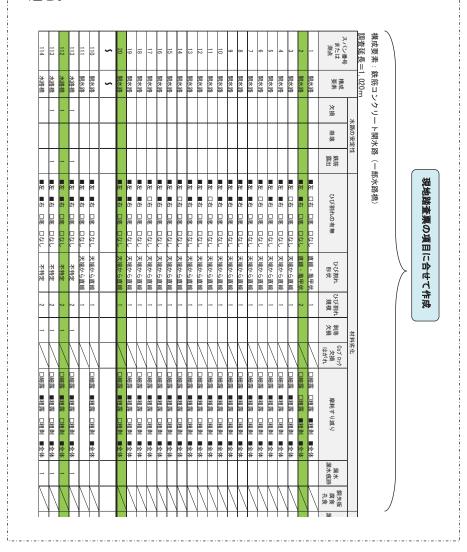
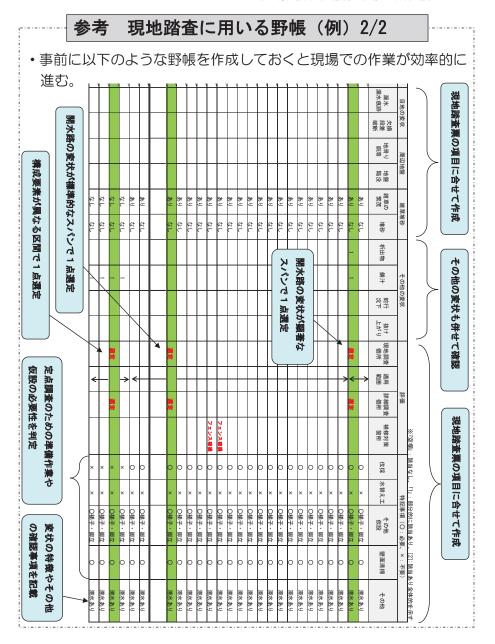
参考 現地踏査に用いる野帳 (例) 1/2

• 事前に以下のような野帳を作成しておくと現場での作業が効率的に 進む。

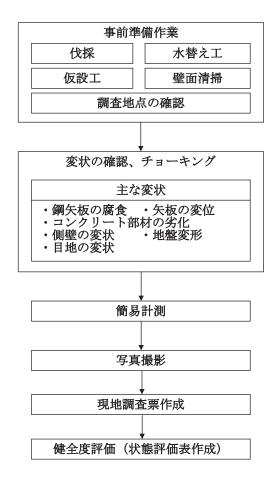
3. 現地調査(近接目視と計測)

• 現地調査は、下図のフローを参考に実施する。

- 現地調査の目的は、
- ①【支配的な要因】を特定すること。
- ②【変状の程度・劣化の過程】を把握すること。

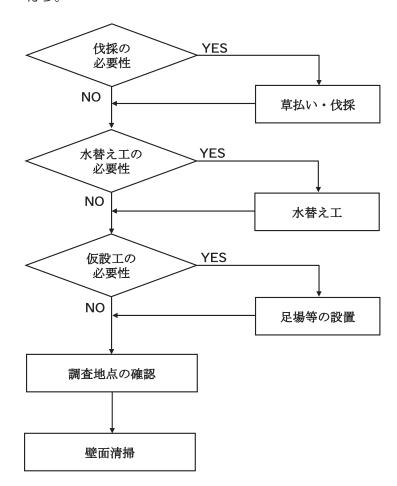
3.2.2 事前準備作業

・現地調査に当たっては、必要に応じて以下の準備作業を行う。

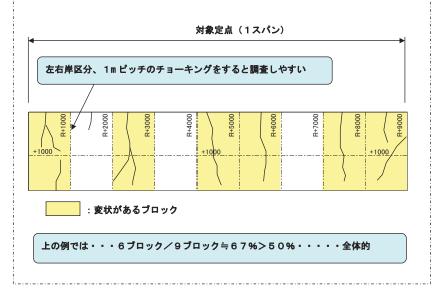
- ・ 変状の規模はブロック内の変状の有無で判断する。
- ・変状ありのブロックが50%以上の場合「全体的」。
