## 6.2.2 事前調査（既存資料の収集整理等）

事前調査では、設備の状況や問題点等を把握するために、関係機関から事前に既存資料収集や聞き取り調査等を行う。これにより、現地での機能診断調査項目を決定し、健全度評価や劣化対策等に必要となる情報を収集・整理する。

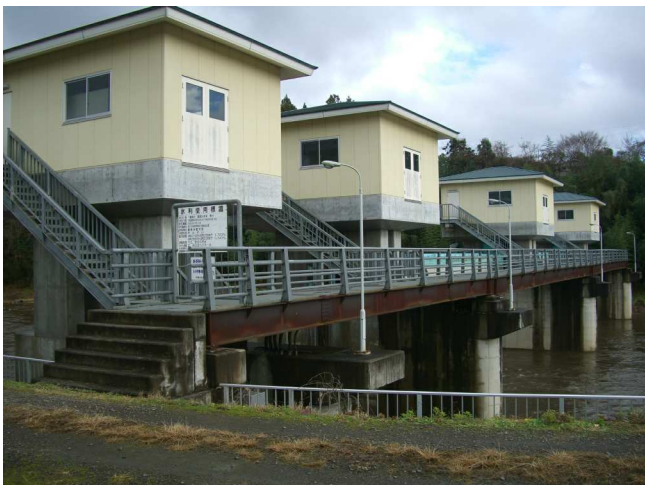
ゲート設備全景写真

下流右岸側より望む

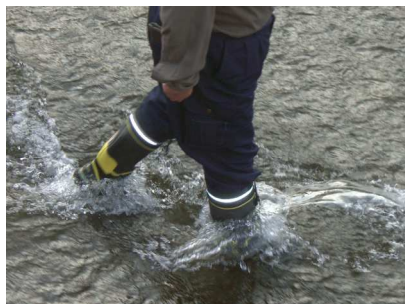
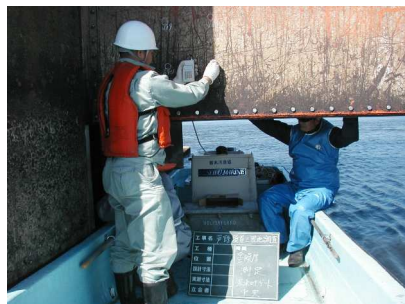
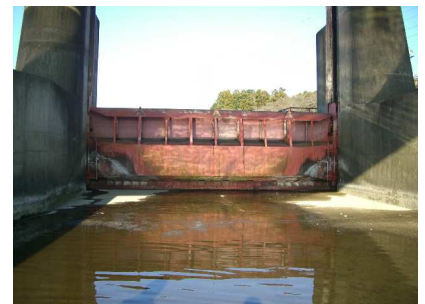
図-6.2.5 現場制約条件の例

ケース２：頭首工の取水堰（洪水吐・土砂吐ゲート等）が全開状態となっている場合  
（河川水位を必要水位まで上昇させる必要がない非かんがい期等）

安全に歩いてゲートに接近できる状態

船上からの調査状況

対象ゲートのみを全閉にした状態

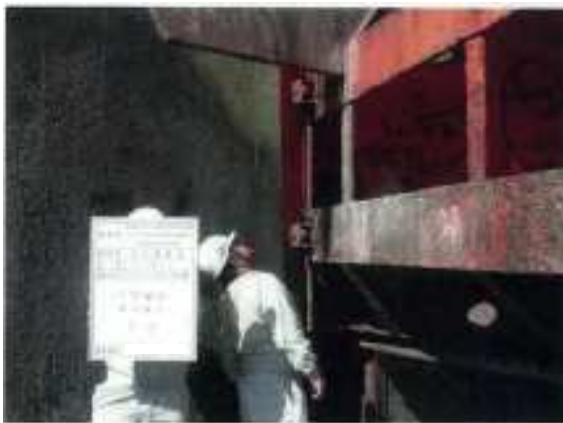
図-6.2.7 概略診断調査イメージ

- ・ 目視、触覚、聴覚等、人間の五感による判断
- ・ 付属計器類の指示値
- ・ 簡易計測器の測定値(起伏ゲート戸当り水密板のみ)
- ・ 日常・定期点検記録や整備・補修記録及び運転操作記録等から異常の有無の確認

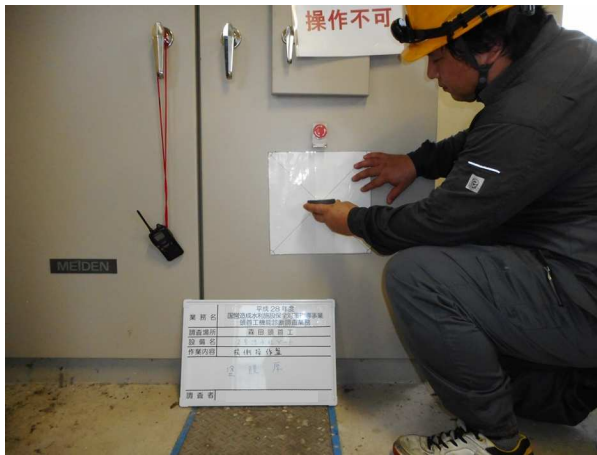
写真-6.2.8 操作不可揭示例

- ・施設管理者等の直近の点検整備記録等により、概略診断項目が網羅されている場合は、その記録を転記することで概略診断としても良い。なお、不足する項目がある場合は、基本的にその項目のみを調査するものとする。
- ・異常音などの判断は、正常時の音と比較し、相対的な判断をする。(施設管理者の診断が必要)
- ・写真管理を行う。(状態確認、経年劣化の進行状況の把握、専門家などへの意見聴取に有効) なお、最近ではハイビジョン動画等が比較的簡単に記録できることから、利用するとよい。
- ・目視だけでは判断できない回転体の摺動部などは、経年変化や使用時間に伴って摩耗する。定期的な交換や点検・整備がなされていない場合は、耐用年数や使用時間を考慮し、必要に応じて詳細診断調査を行うことを検討するとよい。
- ・「調査中につき操作不可」を機側操作盤に掲示し、操作盤小扉を開けて「機側操作モード」に

しておく。
