### 6. 3 基本調査

基本調査は、長寿命化対策後に、対策工法の効果の発現性や持続性、施設の再劣化の進行性を把握することを目的に、定期的実施する調査であり、目視・打音などの簡易な調査を基本として実施する。

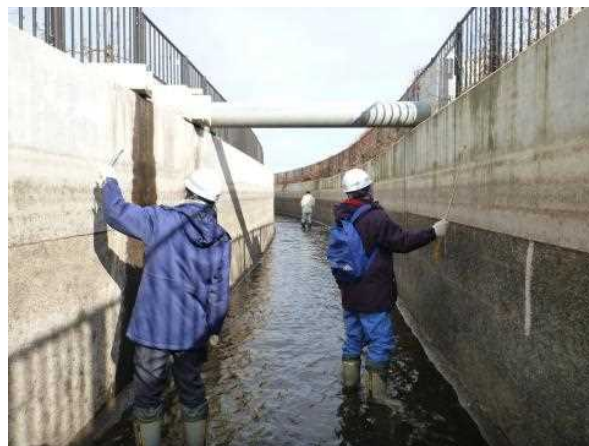
図 6.3-2 目視・打音調査展開図記入例

変状は、外的要因により発生することもあることから周辺状況の変化にも注意を払う。また、発生変状の位置や範囲がわかるようにスケッチ（三面展開図）を作成し、ひび割れ位置やその他の表面変状は、調査物表面に直接チョークで書き込み、写真により記録する。

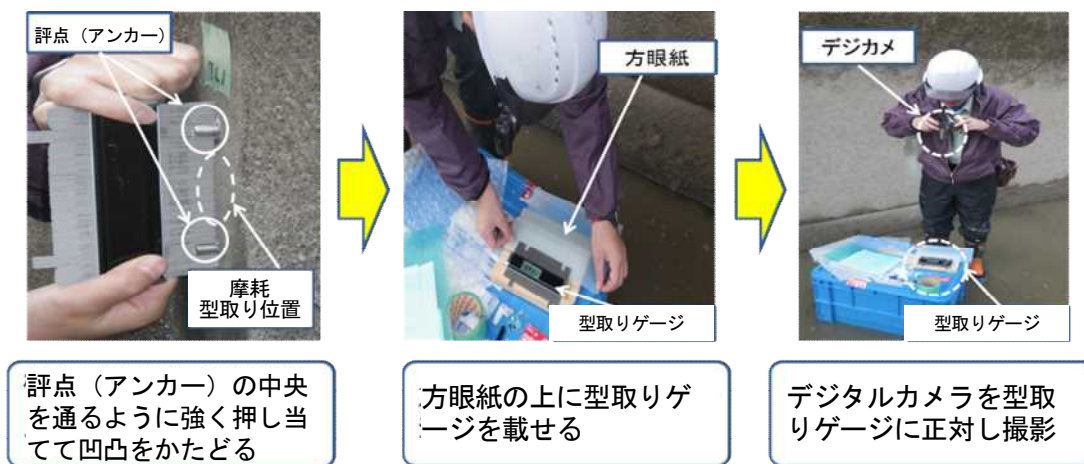
図6.3-7 型取りゲージの型取り及び撮影

現場作業では、図3.3-7に示すように型取りゲージを2箇所のアンカー間に押し込み、被覆工の表面形状を型取りする。次に、その型取りゲージの下に方眼紙を敷いてデジカメ画像を撮影する。

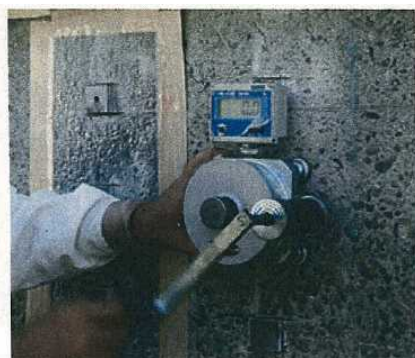
図 6.3-11 建研式引張試験装置

表面被覆材の付着強度試験法は、土木学会規準（JSCE-K531）で規定されている。引張用鋼製ジグ（一般に $40 \times 40\text{mm}$ ）を補修材料表面にエポキシ樹脂等で接着する。引張用鋼製ジグの周囲にモルタル基板に達するようにカッター等で切り込みを入れ、引張用鋼製ジグを補修材料に対して鉛直方向に引っ張り、荷重を計測する。（図6.3-11を参照）

現場での施工管理として付着強度が示されている場合には、現場の補修材料に直接付着子を接着し、建研式引張試験装置により付着強度を測定する。なお、調査箇所数は、底版・側壁で最低各1箇所（1箇所に付き測点は3点以上）を基本とし、劣化状態が異なる場合は、調査箇所数を増やすものとする。

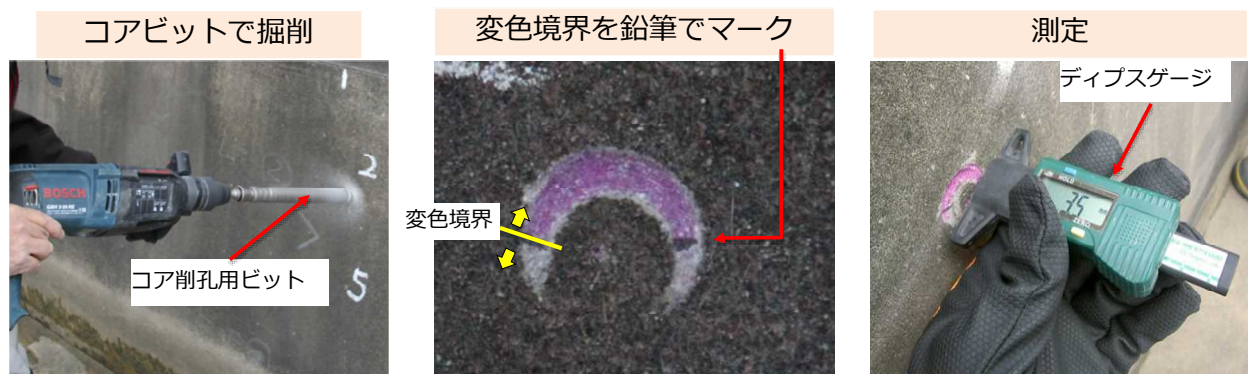
図 6. 3-13 小口径コア法の概要

コア径 25mm 用のコア削孔用ビットを装着させた電動ハンマを用いて、被覆工表面に三日月型の溝を掘る。溝を掘る際に、コアビットの刃先を斜めに被覆工表面に当て、溝の深さがだんだんと深くなるように溝を刻んでいく。溝の端部は浅く、だんだん溝が深くなるような三日月型の溝を作成できる。この溝にフェノールフタレインを散布すると、溝には紫色に発色する部分と発色しない部分の境界ができる。その境界を鉛筆でマーキングし、その地点の溝深さをデプスゲージで測定し、その値を中和化深さとする。この方法は、微破壊であり手軽にできるため、現場で簡易に被覆工の中和化深さを求める方法としては優れているが、被覆工が高い水分状態にある側壁水中部や底版では適用ができない。被覆工が乾燥している気中部での測定に向いている。無機系被覆工の中和化深さの実測事例（側壁気中部）を図 6. 3-14 に示す。経年的に中和化深さを測定することにより、被覆工の中和化速度係数を求めることができ、将来的な中和化の進行を予測することができる。

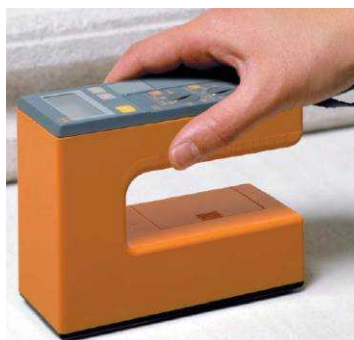
図 6. 3-15 高周波容量式水分計の例

高周波容量式水分計は、コンクリートの補修時の下地処理における水分率管理に広く適用されている。これは、高周波の電磁波（20MHz）を材料に作用させ、誘電率を計測することで、材料の水分率を推定する方法であり、材料の表面付近の水分率を計測することが可能である。（図6. 3-15を参照）

表面含浸工法のモニタリングにおいては、表層10mmの水分率を評価し、含浸材が表面付近にどの程度残っているかを計測するものとする。なお、計測は、1 スパンで側壁・底版で各 3 箇所程度実施し、1 箇所で 5 回計測してその平均値と併せて記録する。また、表面含浸工法の施工面と非施工面との比較により性能の持続性を評価することが有効である。
