地すべり防止施設の  
個別施設計画（長寿命化計画）  
策定の手引き  
農村振興局農村環境課  
農村振興局防災課

平成 2 9 年 3 月

農林水産省

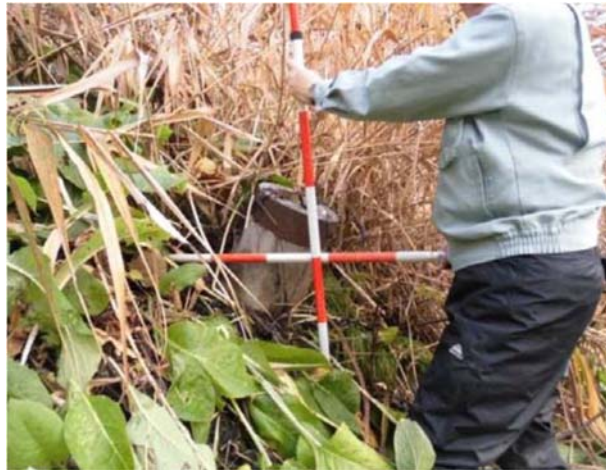
**図 2.1 地中構造物の点検事例（杭の突出・傾倒）**

地すべりによって杭頭が突出し傾倒した事例。地中構造物であっても、点検を行うことで、施設の変状や地すべりの状態を推定することができる。

も杭工は、地すべりの安定に大きく寄与している可能性が高いため、計画対象から外したとしても、施設の重要性を認識した上で周辺地盤の状況を定期的に把握するのがよい（図 2.1）。また、杭に孔内傾斜計などの観測施設を設け、モニタリングすることによって状態を把握する方法もある。
