### 3) 施設周辺地盤状況

水抜きボーリング工を対象として、各部位、各項目に対する変状レベルの評価基準（レベル区分の判定事例(写真)とその解説）を表Ⅲ-2.2.5～表Ⅲ-2.2.11 に示す。実際の運用に当たっては、下記の評価基準と事例・解説を参考とする。

### 2.2.3 概査の点検様式と記入例

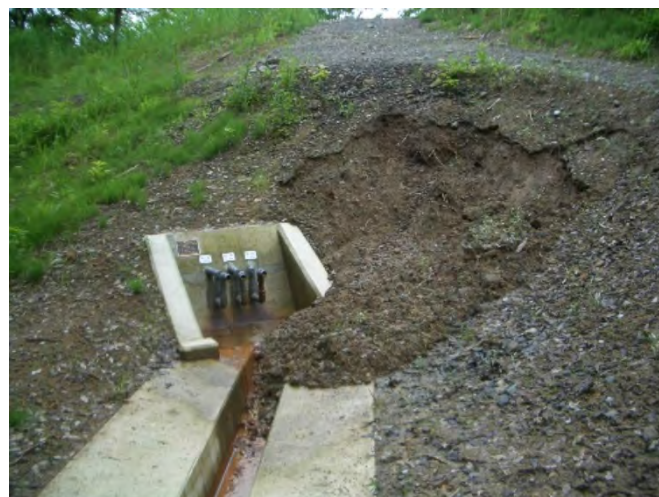
図Ⅲ-2.2.4 施設機能に影響のある施設周辺地盤状況の例  
(背後斜面の崩落、崩土による集水升および流末処理施設の埋没)

| 場所 | 具体的な状況 |
|---|---|
| 背後斜面 | 崩落・押し出し・侵食・洗掘・吸い出し<br>(施設背後からの崩土による孔口や流末処理施設等の埋没の可能性) |

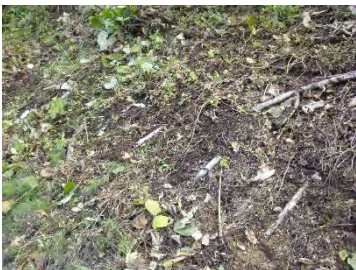
| 変状<br>レベル | 評価基準 | 部位：水抜きボーリング<br>項目(現象)：閉塞(孔口) | 解説(具体的な目安) |
|---|---|---|---|
| d | 項目に挙げた<br>現象・状況に対<br>し著しい変状<br>がある | | <ul style="list-style-type: none"> <li>・付着度 A・B・C※ の孔数の合計が全孔数の 50%以上</li> <li>または、</li> <li>・崩土や湛水等で埋没・水没している</li> </ul> |

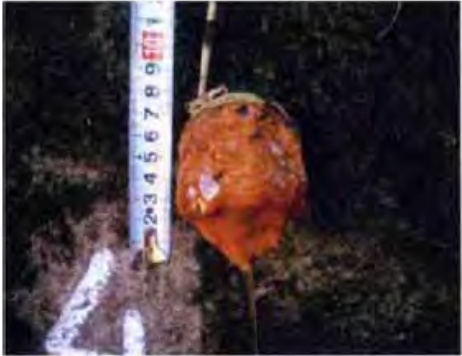
| 付着度 A (70%以上) | 付着度 B (50~70%) |

- 下記の考え方に沿って目分量で閉塞割合(付着度)を判断する
- 孔口の閉塞割合(目分量)

$$= \text{孔口断面に占める閉塞物の断面積} \div \text{孔口断面積} \times 100(\%)$$

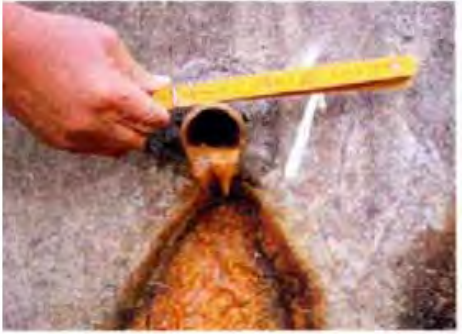
| 付着度 C (30~50%) | 付着度 D (10~30%) |

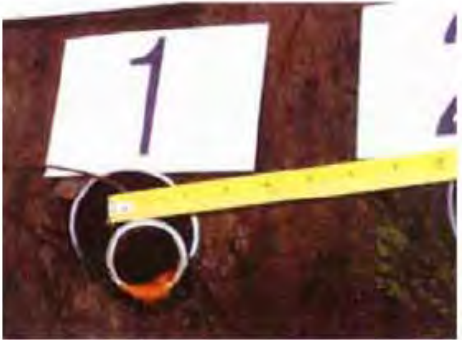
| 付着度 E (10%未満) | 付着度 F (なし) |

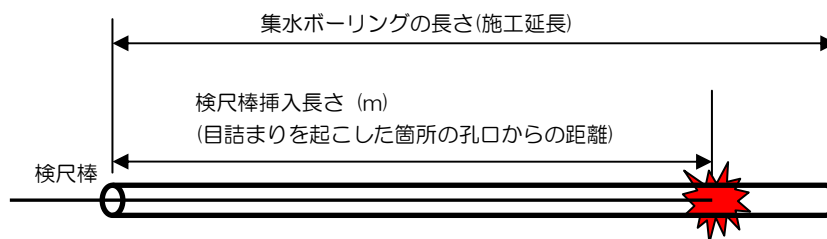
孔内部の目詰まり状況の判定の目安

「詰まっている」…検尺棒等を挿入できなくなる場合

「やや詰まっている」…検尺棒等を最後まで挿入できるものの抵抗が大きい場合

※孔内カメラ画像を目詰まりのイメージとして掲載した。概査において孔内部を撮影する必要はなく、孔内部の目詰まりの判断の必要があれば検尺棒等を用いる。

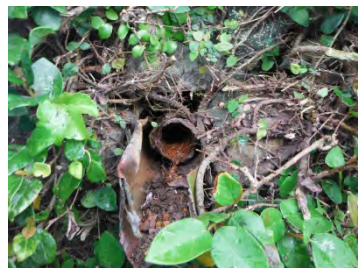
| 変状<br>レベル | 評価基準 | 部位：水抜きボーリング<br>項目(現象)：破損・欠損・腐食※ | 解説(具体的な目安) |
|---|---|---|---|
| b | 項目に挙げた現象・状況に対し軽微な変状がある | | <ul style="list-style-type: none"> <li>・破損・欠損、腐食が明らかに認められるが、断面をそこなう程ではない。</li> <li>・保孔管が施工当初と比べて変位・変形（内部で緩んで抜け始めた、もしくは、折れ曲がり始めている等）</li> <li>・目視可能な範囲で連続して錆び、表面がザラザラして部分的に剥離している場合は腐食で判定する。</li> <li>※導水パイプの外れが、点検時にその場で手ですぐに接続し直すことのできる程度であれば、b 評価とした上で、接続し直し、その旨を記録する。</li> </ul> |

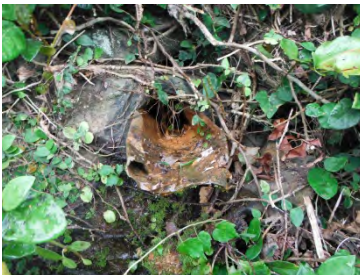
| 変状<br>レベル | 評価基準 | 部位：水抜きボーリング<br>項目(現象)：破損・欠損・腐食※ | 解説(具体的な目安) |
|---|---|---|---|
| c | 項目に挙げた現象・状況に対し限定的（局所的）ではあるが明らかな変状がある | | <ul style="list-style-type: none"> <li>・破損・欠損、腐食によって、（押しつぶされる等で）断面が大きく減少している孔がある。</li> <li>・保孔管の配置が大きく乱れている(折れ曲がった結果と考えられる)、抜けている孔がある。</li> <li>・漏水を起こしている場合。</li> <li>※導水パイプの外れや破損を伴う場合は導水パイプについても評価する。</li> </ul> |

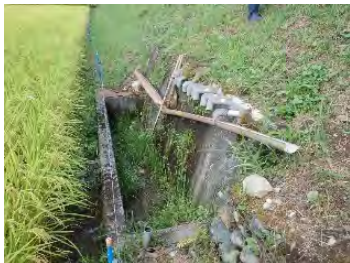
| 変状<br>レベル | 評価基準 | 部位：付帯施設：孔口保護工<br>項目(現象)：変位・変形、破損・欠損・腐食 | 解説(具体的な目安) |
|---|---|---|---|
| a | 項目に挙げた現象・状況が見られない、もしくは目視困難なほど軽微である | | <ul style="list-style-type: none"> <li>・変形、破損、腐食なし</li> <li>※表面のみ薄く所々錆びている程度であれば、a評価と見なす。</li> <li>※数mm程度の目地のズレやヘアークラック～2mm程度のひび割れはa評価とする。</li> </ul> |

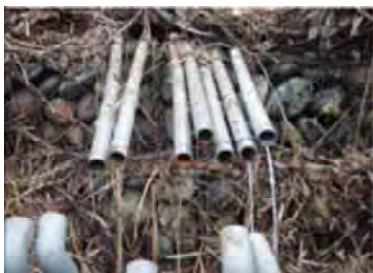
| 変状<br>レベル | 評価基準 | 部位：付帯施設：孔口保護工<br>項目(現象)：変位・変形、破損・欠損・腐食 | 解説(具体的な目安) |
|---|---|---|---|
| b | 項目に挙げた現象・状況に対し軽微な変状がある | <p>導水パイプの外れ</p> | <ul style="list-style-type: none"> <li>・軽微な変形、破損、腐食が明らかに認められる。ただし原型は留めており、機能(安定性)は低下していない。</li> <li>※数cmオーダーの傾きや2mm以上のひび割れを想定</li> </ul> |

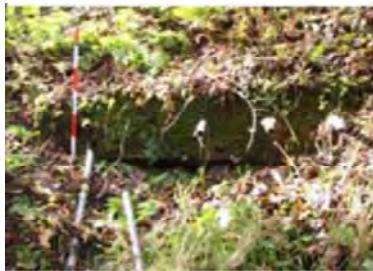
| 変状<br>レベル | 評価基準 | 部位：付帯施設：孔口保護工<br>項目(現象)：変位・変形、破損・欠損・腐食 | 解説(具体的な目安) |
|---|---|---|---|
| c | 項目に挙げた現象・状況に対し限定的(局所的)ではあるが明らかな変状がある | <p>孔口保護工の基礎地盤の洗掘により、孔口保護工が不安定化している</p> | <ul style="list-style-type: none"> <li>・局所的に、せり出しや形状を保てないほどの中詰材流失(カゴ枠等の場合)がある。</li> <li>・開口を伴う連続したひび割れがあり、背面まで達している。</li> <li>・背面土砂の吸出しが確認される。</li> <li>・洗掘等で不安定化している。</li> <li>※数十cmオーダーの傾きやの数cmオーダーのひび割れを想定</li> </ul> |

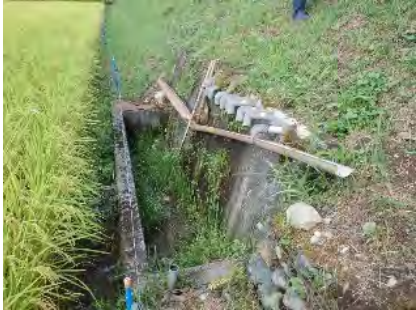
| 変状<br>レベル | 評価基準 | 部位：集水升工<br>項目(現象)：変位・変形・破損・欠損・腐食 | 解説(具体的な目安) |
|---|---|---|---|
| a | 項目に挙げた現象・状況が見られない、もしくは目視困難なほど軽微である | <p>集水升工の変形は見られない</p> | <ul style="list-style-type: none"> <li>変形、破損、腐食なし<br/>(表面のみ薄く所々錆びている程度であれば、腐食なしと見なす)</li> </ul> |

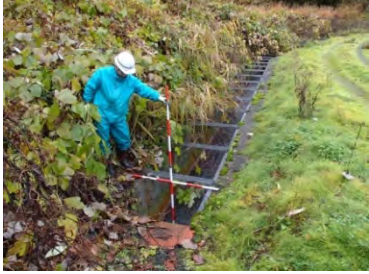
| 変状<br>レベル | 評価基準 | 部位：流末施設 ・集水升<br>項目(現象)：閉塞・埋没(土砂等) | 解説<br>(具体的な目安) |
|---|---|---|---|
| a | 項目に挙げた現象・状況が見られない、もしくは目視困難なほど軽微である | | <p>・閉塞・埋没なし</p> <p>(水路内に、少量の草や枝などの落下物や島状の堆積物が散見される程度までであれば、閉塞・埋没なしと見なす)</p> |

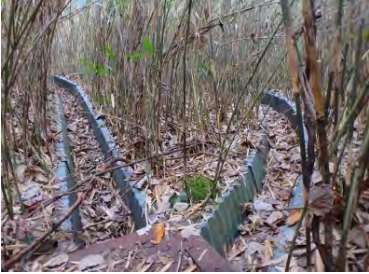
| 変状<br>レベル | 評価基準 | 部位：流末施設 ・集水升<br>項目(現象)：閉塞・埋没(土砂等) | 解説<br>(具体的な目安) |
|---|---|---|---|
| b | 項目に挙げた現象・状況に対し軽微な変状がある | <p>半ば落ち葉等に埋もれているが排水は維持されている。</p> | <p>・半ば埋もれているが、排水(通水)は維持されている。</p> <p>(特に、落ち葉等は、堆積物の隙間から通水が可能な場合があり、見た目の嵩以上に排水機能を有しているので注意する)</p> |

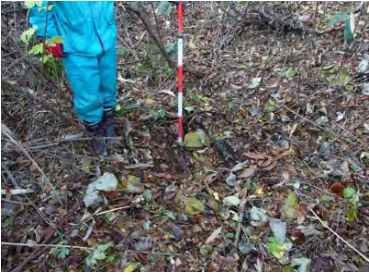
| 変状<br>レベル | 評価基準 | 部位：流末施設 ・集水升<br>項目(現象)：閉塞・埋没(土砂等) | 解説<br>(具体的な目安) |
|---|---|---|---|
| c | 項目に挙げた現象・状況に対し限定的(局所的)ではあるが明らかな変状がある | <p>土砂堆積により、ほぼ完全に埋没</p> | <p>・ほぼ完全に埋没しており、排水(通水)に支障がある。</p> <p>(局所的にでも完全に埋没していると、まだ排水機能を有している箇所が残っているとしても、連続した水路の排水機能としては低下していると見なす。)</p> |

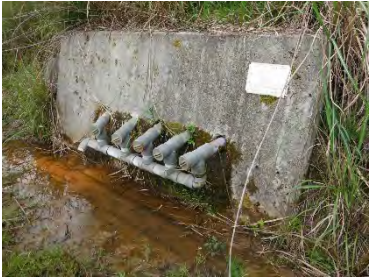
| 変状<br>レベル | 評価基準 | 部位：流末施設 ・集水升<br>項目(現象)：閉塞・埋没(土砂等) | 解説<br>(具体的な目安) |
|---|---|---|---|
| d | 項目に挙げた現象・状況に対し著しい変状がある | <p>集水升が埋没し、常時溢水が生じる。</p> | <p>・広範囲(評価対象施設延長の大部分)で土砂等の堆積により完全に埋没、かつ、常時溢水が生じる(もしくは、頻繁な溢水の跡がある)</p> <p>※現象的には「閉塞・埋没」の「c」と同じだが、周辺への影響が大きいと考えられるため、「d」とする。</p> |

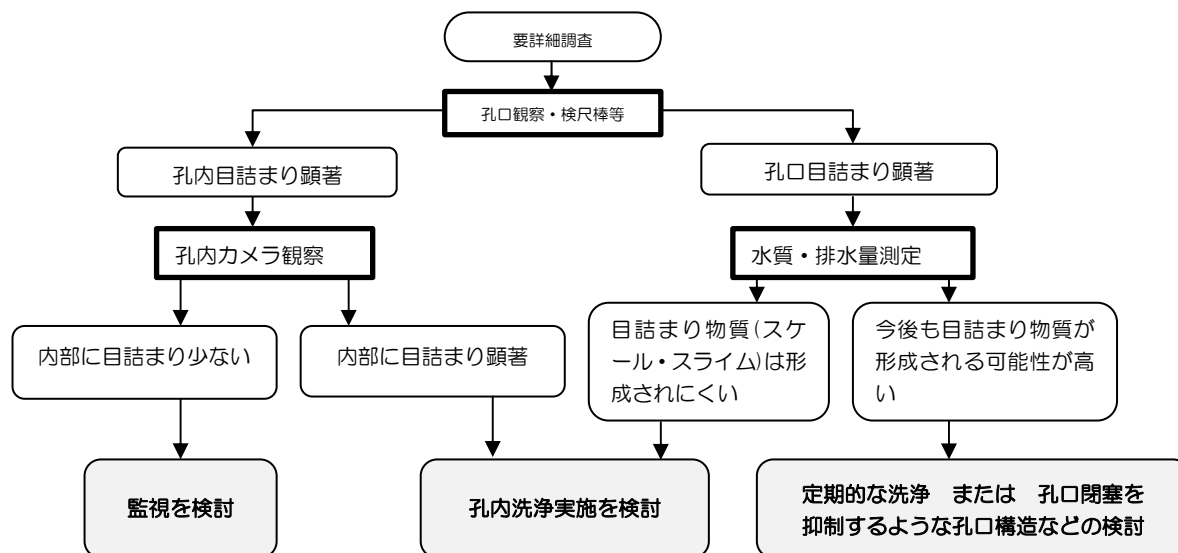
図Ⅲ-2.3.1 水抜きボーリング工の詳細調査フロー

- ① 水抜きボーリングの孔口に目詰まり物質(スケール・スライム等)がなくても、内部に目詰まりが多く確認された場合は、CCDカメラにより内部を観察し、目詰まり状況の把握を行ったうえで機能回復工実施の要否を検討する。
- ② 水抜きボーリング孔口に目詰まりが顕著な場合は、水質調査・排水量測定を実施し、目詰まり物質発生しやすい条件の場合は、定期的な洗浄または孔口閉塞を抑制するような孔口構造などの検討を行う。

詳細調査実施のフローの一例を図Ⅲ-2.3.1に示す。
