< V 溪流護岸工編 >

# 1 渓流護岸工 の基本事項

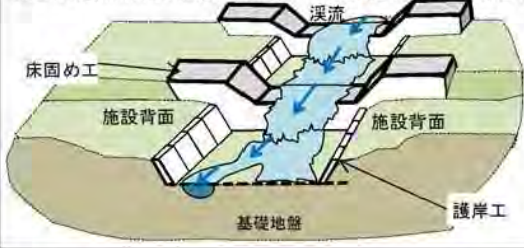
**概略構造** 溪流護岸工は、側方侵食の激しい溪流などにより地すべり末端部や側方部が侵食されている場合に、その侵食を防止する目的で施工される施設です。

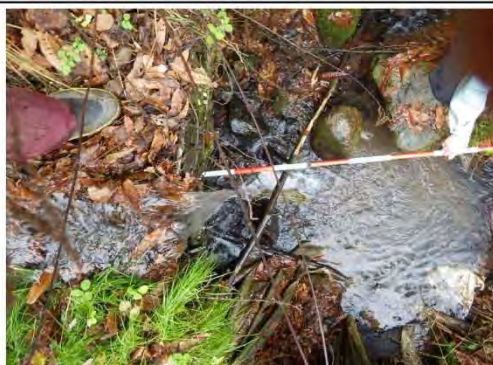
各項目および周辺状況で気づいた点があれば記入して下さい(自由記入)  
 水たたきとなっているフトンかごの下の地盤が洗掘されやすい。  
 フトンかご自体に大きな変形は見られないため、「点検を継続」と判断する。

①フトンかご下の洗掘(深さ0.5m)

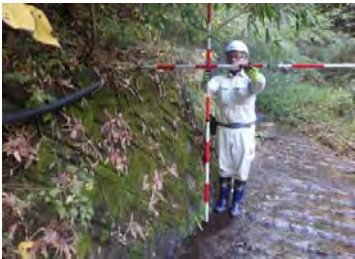
| 変状レベル | 評価基準 | 部位：護岸工（ブロック積）<br>項目(現象)：変形/破損 | 解説(具体的な目安) |
|---|---|---|---|
| a | 項目に挙げた現象・状況が見られない、もしくは目視困難なほど軽微である | | ・変状なし |

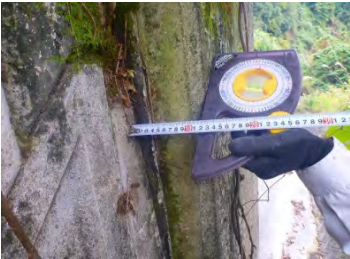
| 変状レベル | 評価基準 | 部位：護岸工（ブロック積）<br>項目(現象)：変形/破損 | 解説(具体的な目安) |
|---|---|---|---|
| b | 項目に挙げた現象・状況に対し軽微な変状がある | <br>目地のズレ | ・目視によって、施設の傾き等に伴う目地がずれていることが確認できる。 |

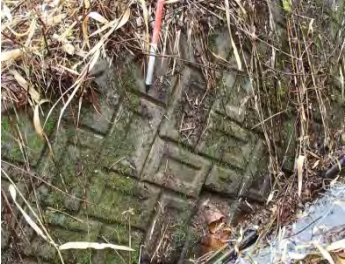
| 変状レベル | 評価基準 | 部位：護岸工（ブロック積）<br>項目(現象)：変形/破損 | 解説(具体的な目安) |
|---|---|---|---|
| c | 項目に挙げた現象・状況に対し限定的(局所的)ではあるが明らかな変状がある | <br>ブロック積目地開き、抜け落ち(局所的) | ・局所的な破損によって、背面の土砂の抜け出しが生じている。 |

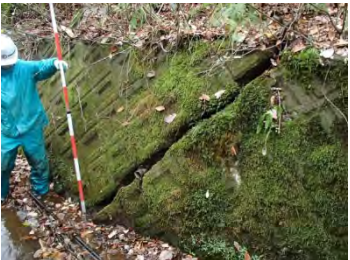
| 変状レベル | 評価基準 | 部位：護岸工（ブロック積）<br>項目(現象)：変形/破損 | 解説(具体的な目安) |
|---|---|---|---|
| d | 項目に挙げた現象・状況に対し著しい変状がある | <br>ひび割れ(護岸工の下部まで鉛直方向に連続、背面まで連続) | <ul style="list-style-type: none"> <li>・施設の安定性が損なわれている（倒壊している、もしくは、倒壊が懸念される）</li> <li>・広範囲にわたる変形や破損で、背面の土砂が大量に抜け出てしまい、護岸の意味を成さない</li> </ul> |

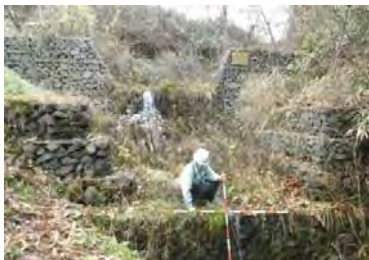
| 変状<br>レベル | 評価基準 | 部位：床固め工(籠枠工等)<br>項目(現象)：変形 / 破損 | 解説(具体的な目安) |
|---|---|---|---|
| a | 項目に挙げた現象・状況が見られない、もしくは目視困難なほど軽微である | | <ul style="list-style-type: none"> <li>変状なし</li> </ul> (表面に点錆が見られる程度や、中詰材がやや緩んでいる程度の変状であれば変状レベルaとする。) |

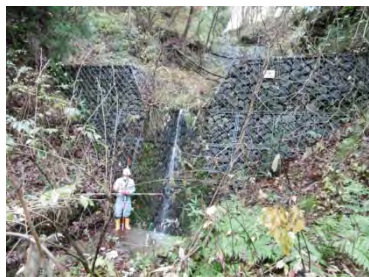
| 変状<br>レベル | 評価基準 | 部位：床固め工(籠枠工等)<br>項目(現象)：変形 / 破損 | 解説(具体的な目安) |
|---|---|---|---|
| b | 項目に挙げた現象・状況に対し軽微な変状がある | | <ul style="list-style-type: none"> <li>目視可能なほどのはらみ出しが確認される。</li> </ul> (若干の腐食、中詰材の抜けだし程度であれば変状レベルbとする。) |

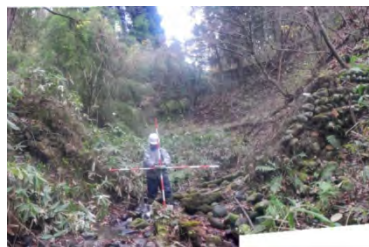
| 変状<br>レベル | 評価基準 | 部位：床固め工(籠枠工等)<br>項目(現象)：変形 / 破損 | 解説(具体的な目安) |
|---|---|---|---|
| d | 項目に挙げた現象・状況に対し著しい変状がある | <p>堆砂域ごと流出、崩壊し、元の形状なし<br/>(袖部のみ残骸が残る)</p> | <ul style="list-style-type: none"> <li>施設の安定性が損なわれている<br/>(倒壊している、もしくは、倒壊が懸念される)</li> <li>広範囲に渡る変形や破損で、背面の土砂が抜け出てしまい、護岸の意味を成さない</li> </ul> |

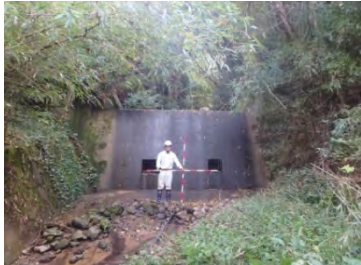
| 変状<br>レベル | 評価基準 | 部位：床固め工（コンクリート）<br>項目(現象)：変形/破損 | 解説(具体的な目安) |
|---|---|---|---|
| a | 項目に挙げた現象・状況が見られない、もしくは目視困難なほど軽微である | | ・変状なし |

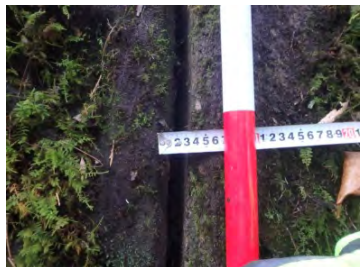
| 変状<br>レベル | 評価基準 | 部位：床固め工（コンクリート）<br>項目(現象)：変形/破損 | 解説(具体的な目安) |
|---|---|---|---|
| b | 項目に挙げた現象・状況に対し軽微な変状がある | <br>目地のズレ | ・目視によって、施設の傾き等に伴う目地がずれていることが確認できる。 |

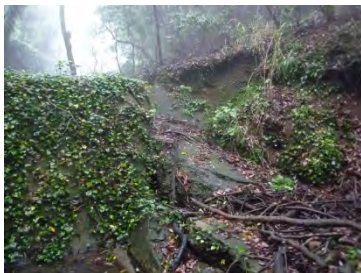
| 変状<br>レベル | 評価基準 | 部位：床固め工（コンクリート）<br>項目(現象)：変形/破損 | 解説(具体的な目安) |
|---|---|---|---|
| d | 項目に挙げた現象・状況に対し著しい変状がある | <br>床固め工の倒壊事例 | ・施設の安定性が損なわれている<br>(倒壊している、もしくは、倒壊が懸念される)<br><br>・広範囲に渡る変形(目地ずれ)や破損(ひび割れ)によって、背面の土砂が抜け出てしまい、護岸の意味を成さない状態 |

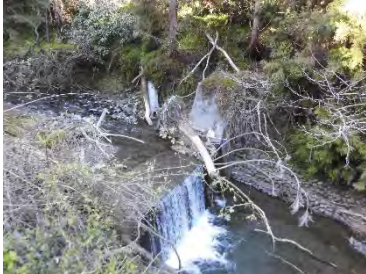
| 変状<br>レベル | 評価基準 | 部位：護岸工、床固め工<br>項目(現象)：基礎地盤の洗掘 | 解説(具体的な目安) |
|---|---|---|---|
| a | 項目に挙げた現象・状況が見られない、もしくは目視困難なほど軽微である | | <ul style="list-style-type: none"> <li>変状なし<br/>(数 cm 程度の軽微な洗掘は変状レベル a とする。)</li> </ul> |

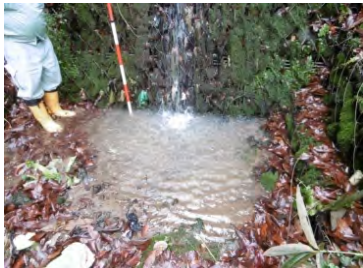
| 変状<br>レベル | 評価基準 | 部位：護岸工、床固め工<br>項目(現象)：基礎地盤の洗掘 | 解説(具体的な目安) |
|---|---|---|---|
| b | 項目に挙げた現象・状況に対し軽微な変状がある | <p>基礎部の洗掘</p> | <ul style="list-style-type: none"> <li>洗掘見られるものの、底部は露出していない(数 cm～十数 cm 程度の洗掘等)</li> </ul> |

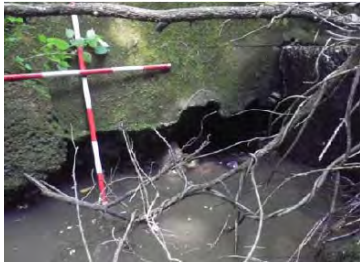
| 変状<br>レベル | 評価基準 | 部位：護岸工、床固め工<br>項目(現象)：基礎地盤の洗掘 | 解説(具体的な目安) |
|---|---|---|---|
| c | 項目に挙げた現象・状況に対し限定的(局所的)ではあるが明らかな変状がある | <p>洗掘による底部露出</p> | <ul style="list-style-type: none"> <li>洗掘により、底部が露出している<br/>(洗掘によって局所的に施設の安定性が損なわれている)</li> </ul> <p>(※左の事例写真は、底部が局所的に露出するほど洗掘されているものの、施設全体が不安定化して倒壊の懸念があるとは言えない)</p> |

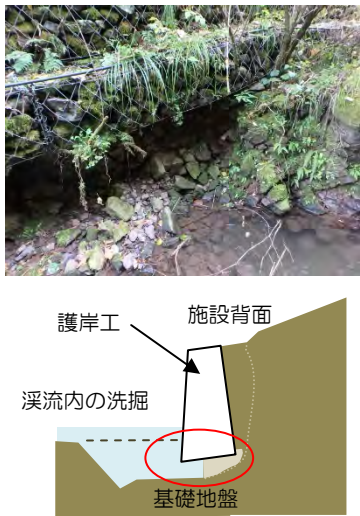
| 変状<br>レベル | 評価基準 | 部位：護岸工、床固め工<br>項目(現象)：基礎地盤の洗掘 | 解説(具体的な目安) |
|---|---|---|---|
| d | 項目に挙げた現象・状況に対し著しい変状がある | <p>護岸工 施設背面<br/>渓流内の洗掘 基礎地盤</p> | <ul style="list-style-type: none"> <li>洗掘によって広範囲に渡って施設の安定性が損なわれている。<br/>(倒壊している、もしくは、倒壊の懸念がある)</li> <li>広範囲に渡る施設の変状で、背面の土砂が抜け出てしまい、護岸の意味を成さない</li> </ul> |

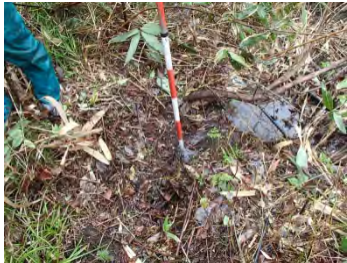
| 変状<br>レベル | 評価基準 | 部位：護岸工<br>項目(現象)：施設背面の変状 | 解説<br>(具体的な目安) |
|---|---|---|---|
| a | 項目に挙げた現象・状況が見られない、もしくは目視困難なほど軽微である | <br>背面土砂の吸出し等は見受けられない | ・変状なし |

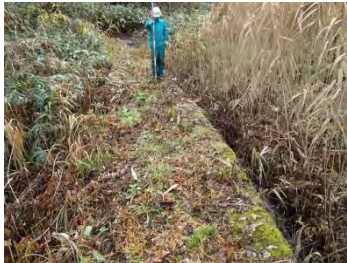
| 変状<br>レベル | 評価基準 | 部位：護岸工<br>項目(現象)：施設背面の変状 | 解説<br>(具体的な目安) |
|---|---|---|---|
| b | 項目に挙げた現象・状況に対し軽微な変状がある | <br>ブロックの背面土砂の吸出し | ・ブロックの背面の地山の一部に吸出しが見られる(数 cm～数十 cm 程度のくぼみ) |

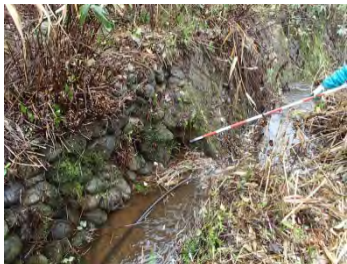
| 変状<br>レベル | 評価基準 | 部位：護岸工<br>項目(現象)：施設背面の変状 | 解説<br>(具体的な目安) |
|---|---|---|---|
| c | 項目に挙げた現象・状況に対し限定的(局所的)ではあるが明らかな変状がある | <br>ブロック積背後空洞化(下部まで空洞化) | ・施設底部に達するほどの吸出しが見られ、施設と背後地盤とが密着していない部分が見られる。 |

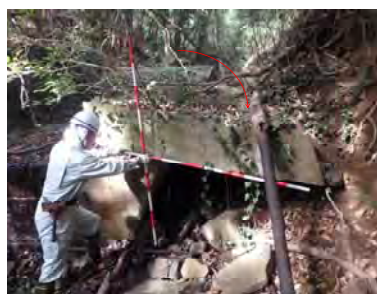
| 変状<br>レベル | 評価基準 | 部位：護岸工<br>項目(現象)：施設背面の変状 | 解説<br>(具体的な目安) |
|---|---|---|---|
| d | 項目に挙げた現象・状況に対し著しい変状がある | <br>背後地盤浸食により、左岸側壁護岸が転倒 | ・背後地盤の侵食等により広範囲にわたって施設と背後地盤とが密着していないことで、施設の安定性が損なわれている(倒壊している、または、倒壊が懸念される)。<br>・明らかに背後地盤からの押し出しによって施設が河道内へ押し出されている。 |
