## <Ⅶ 押え盛土編>

## 1 押え盛土の基本事項

### 1.1 押え盛土工の構造

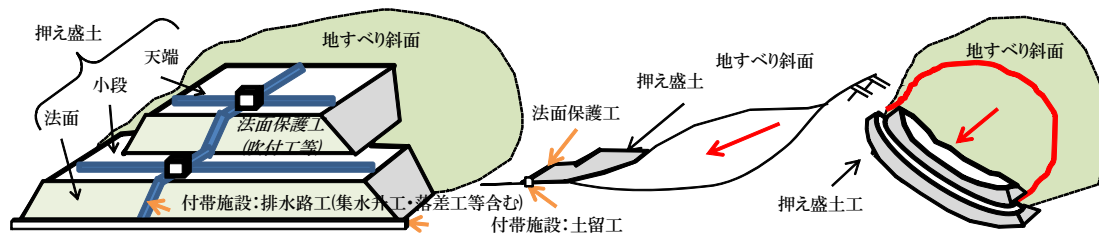
図Ⅶ-1.1.1 押え盛土工の配置のイメージ

押え盛土工の構造については、表Ⅶ-1.1.1 に示す。また、施設の配置については図Ⅶ-1.1.1 に示す。

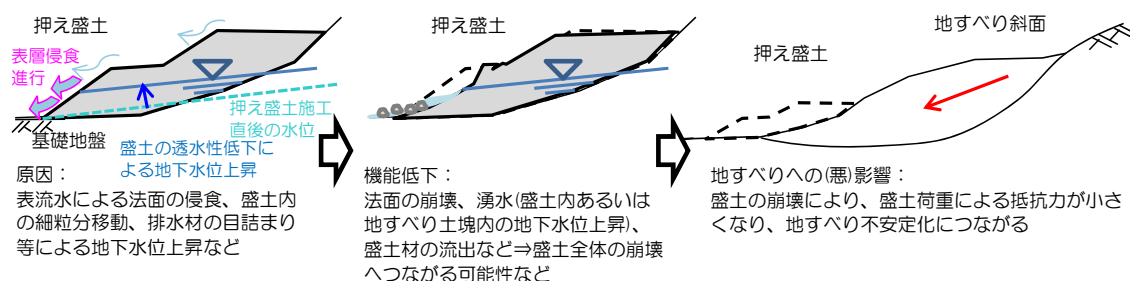
図Ⅶ-1.2.1 想定される原因・機能低下・地すべりへの影響の例(押え盛土工)

| 工種 | | 押え盛土工 | | | |
|---|---|---|---|---|---|
| 地すべりに与える悪影響 | | 盛土が崩壊すると、盛土の荷重により期待していた地すべり抵抗力が小さくなり、地すべりの安定性が低下する。 | | | |

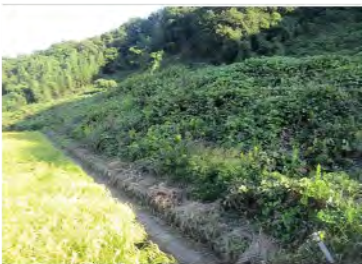
| 変状レベル | 評価基準 | 部位：本体<br>項目(現象)：変形 | 解説(具体的な目安) |
|---|---|---|---|
| a | 項目に挙げた現象・状況が見られない、もしくは目視困難なほど軽微である | | <ul style="list-style-type: none"> <li>変状なし</li> </ul> |

表Ⅶ-2.2.5 変状レベル判定事例(押え盛土工 その1 )

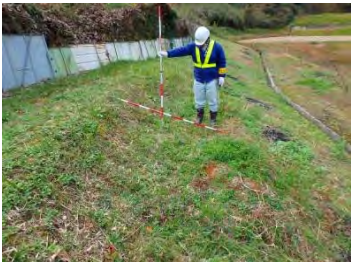
| 変状レベル | 評価基準 | 部位：本体<br>項目(現象)：変形 | 解説(具体的な目安) |
|---|---|---|---|
| b | 項目に挙げた現象・状況に対し軽微な変状がある | <br>盛土本体の沈下（12mx0.2m） | <ul style="list-style-type: none"> <li>法面に沈下やはらみ出しがみられる。<br/>（※数～十数 cm 程度の沈下やはらみ出しを想定する。それ以下は、表面の乱れと区別がつかないため、a 評価でよい。）</li> </ul> |

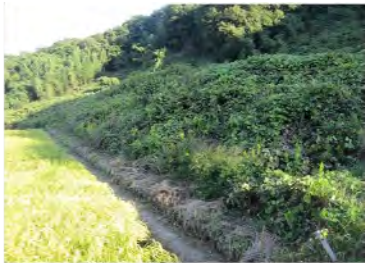
| 変状<br>レベル | 評価基準 | 部位：本体<br>項目(現象)：破損 | 解説(具体的な目安) |
|---|---|---|---|
| a | 項目に挙げた現象・状況が見られない、もしくは目視困難なほど軽微である | | ・変状なし |

表Ⅶ-2.2.6 変状レベル判定事例(押え盛土工 その2 )

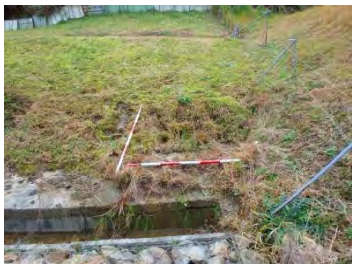
| 変状<br>レベル | 評価基準 | 部位：本体<br>項目(現象)：破損 | 解説(具体的な目安) |
|---|---|---|---|
| b | 項目に挙げた現象・状況に対し軽微な変状がある | <br>湧水による侵食(1mx1m) | ・湧水等によって表層に侵食がみられる。 |

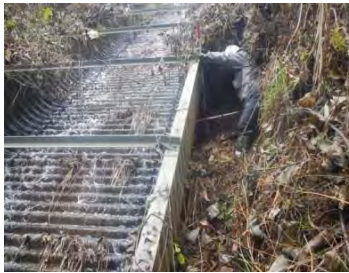
| 変状<br>レベル | 評価基準 | 部位：本体<br>項目(現象)：破損 | 解説(具体的な目安) |
|---|---|---|---|
| c | 項目に挙げた現象・状況に対し限定的(局所的)ではあるが明らかな変状がある | <br>漏水・溢水が原因と考えられる洗掘による水路脇の盛土の崩壊(侵食) | ・水路脇等に洗掘がみられる。<br>・局所的な表層崩壊等がみられる。 |

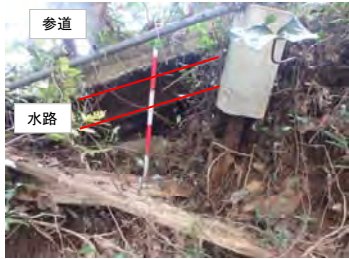
| 変状<br>レベル | 評価基準 | 部位：本体<br>項目(現象)：破損 | 解説(具体的な目安) |
|---|---|---|---|
| d | 項目に挙げた現象・状況に対し著しい変状がある | <br>参道<br>水路<br>水路下部の土砂(盛土)が喪失し、水路が破断している。継続的に水路周辺の盛土が侵食されることが懸念される。 | ・法面が広く崩壊している。 |
