<Ⅱ 水路工(承水路工・排水路工・暗きょ工・明暗きょ工)編>

## 1 水路工(承水路工・排水路工・暗きょ工・明暗きょ工) の基本事項

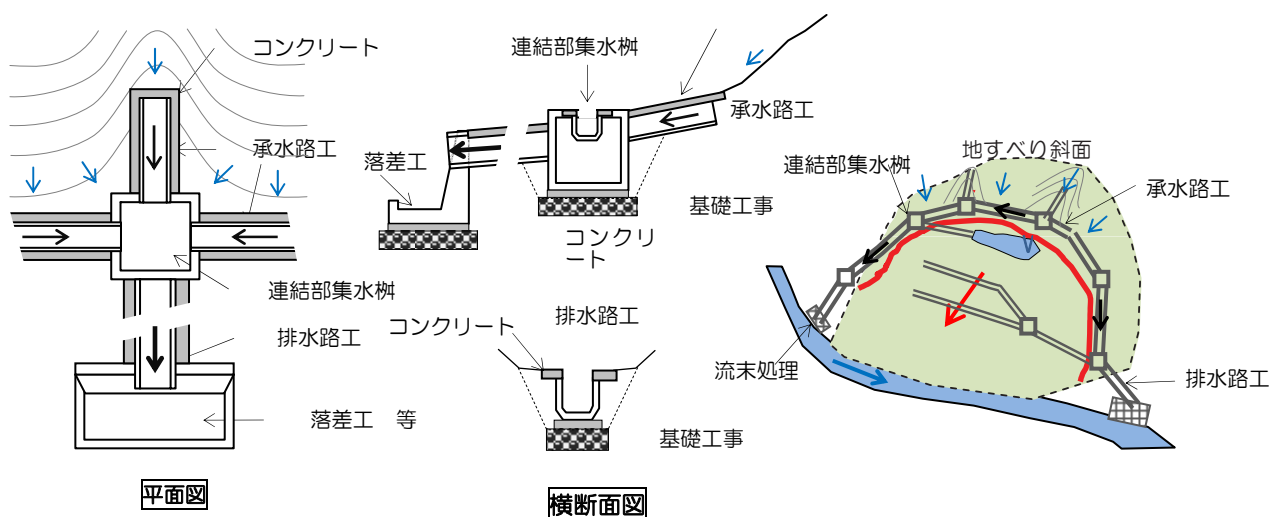
図Ⅱ-1.1.1 承水路工・排水路工の配置のイメージ

承水路工および排水路工は地表水排除工の一種であり、地すべり地に流入してくる地表水を地下に浸透する前に排除して地すべり発生の誘因となる地下水位の上昇を抑える機能がある。地すべり対策としての承水路工は、地すべりブロック背後地からの地表水や地すべりブロック内の溜まり水などを遮断し、地すべりブロックへの浸透を防ぐ目的を持った施設である。また、排水路工は承水路工や地下水排除工で集めた水を、地すべりブロックの外に速やかに流す目的を持った施設である。

承水路工および排水路工の構造を、表Ⅱ-1.1.1 に示す。また、施設の一般的な配置を図Ⅱ-1.1.1 に示す。

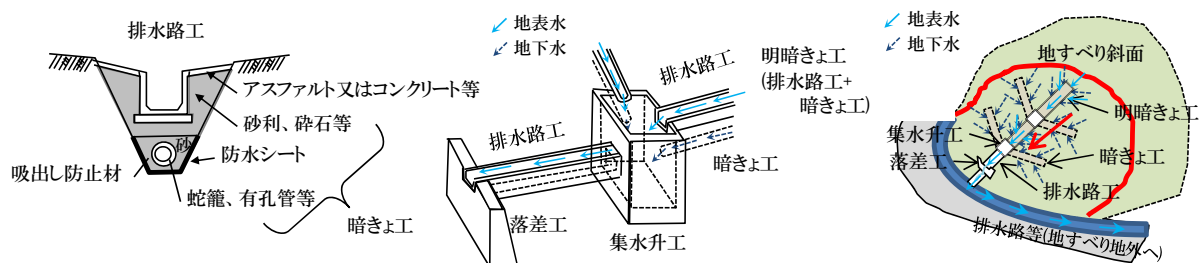
図Ⅱ-1.1.2 暗きょ工・明暗きょ工の構造図と配置のイメージ

暗きょおよび明暗きょ工は地下水排除工の一種である。地すべり対策としての暗きょ工は、浅層にある地下水の排除、および、浅い部分から深部への地下水浸透の防止を目的とする施設である。また、明暗きょ工は排水路工と暗きょ工を二階建ての構造にし、地表水と浅層にある地下水を効率的に集めて確実に排除することを目的とする施設である。

暗きょ工および明暗きょ工の構造図について示す。

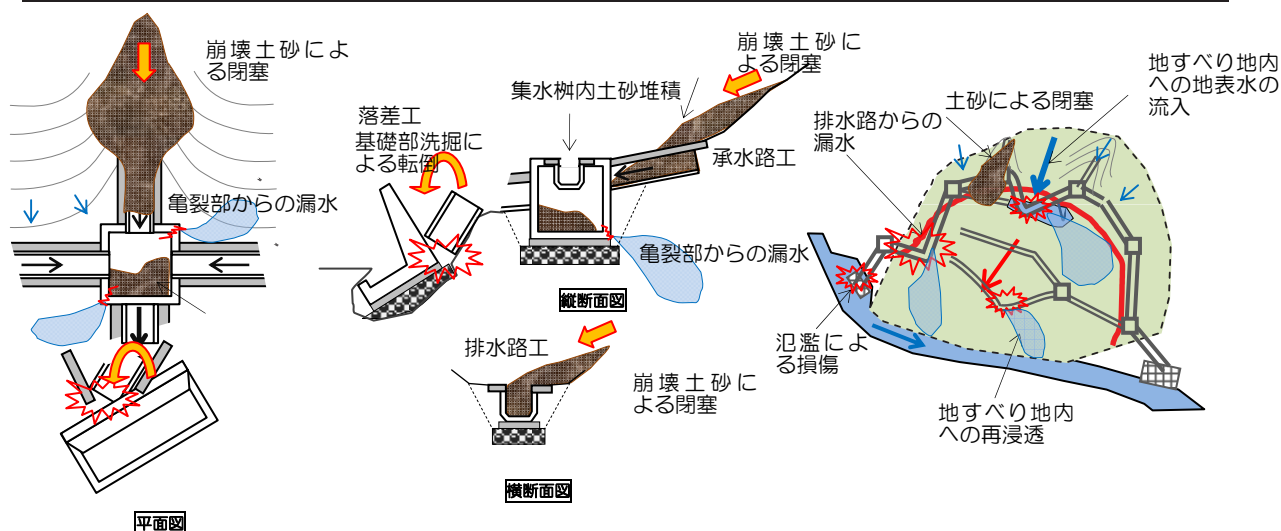
図Ⅱ-1.2.1 想定される原因・機能低下・地すべりへの影響の例 (承水路工・排水路工)

| 工種 | | 1) 承水路工・排水路工 | | | |
|---|---|---|---|---|---|
| 地すべりに与える影響 | | 水路の閉塞や漏水による、排水不良、または、集・排水した水の漏出や溢水などは、地下水位を上昇させる要因となり、地すべりの安定性の低下につながる。 | | | |

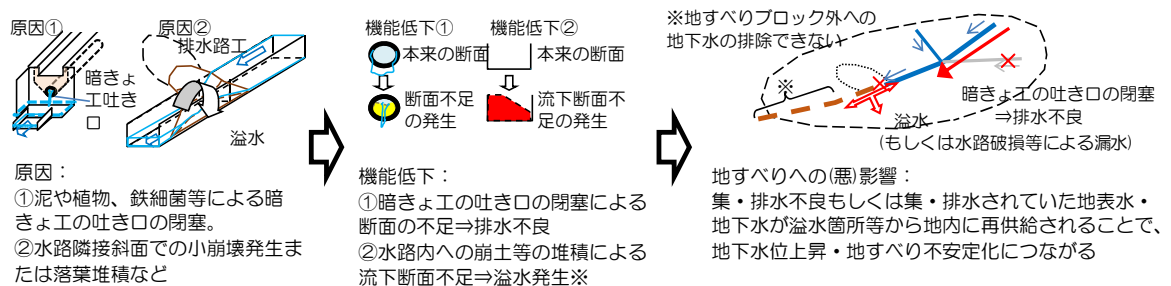
図Ⅱ-1.2.2 想定される原因・機能低下・地すべりへの影響の例(暗きょ工・明暗きょ工)

| 工種 | 1) 暗きょ工・明暗きょ工 | | |
|---|---|---|---|
| 地すべりに与える影響 | 暗きょ管の閉塞等による排水不良、または、集・排水した水の漏出や溢水などは、地下水位を上昇させる要因となり、地すべりの安定性の低下につながる。 | | |

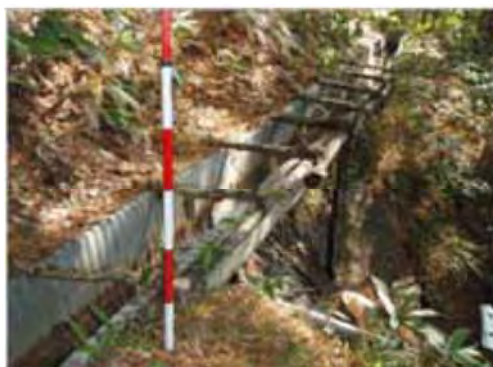
図Ⅱ- 2.2.1 施設機能に影響のある施設周辺地盤状況の例  
(水路基礎地盤の侵食・崩落により水路が破断・落下する危険性があるもの)

水路基礎の沈下や吸い出し、溢水による水路脇の洗掘等の有無、状況について記載する。水路基礎の沈下や洗掘は、変状の程度が進行すると水路の浮き上がりや破損につながるため、調査時点では変状が軽微であっても確認しておく必要がある。

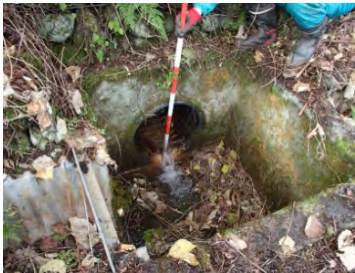
| 変状レベル | 評価基準 | 部位：暗きょ部<br>項目(現象)：閉塞・埋没 | 解説(具体的な目安) |
|---|---|---|---|
| a | 項目に挙げた現象・状況が見られない、もしくは目視困難なほど軽微である | | 付着度 F（閉塞なし）※ |

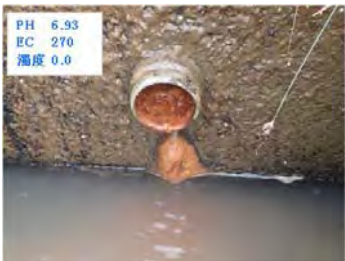
| 変状レベル | 評価基準 | 部位：暗きょ部<br>項目(現象)：閉塞・埋没 | 解説(具体的な目安) |
|---|---|---|---|
| b | 項目に挙げた現象・状況に対し軽微な変状がある | | 付着度 D・E（閉塞割合 30%未満）※<br>の孔口の数が 1 本以上 |

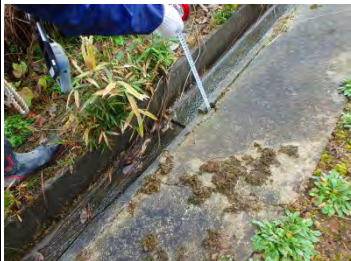
| 変状レベル | 評価基準 | 部位：水路部<br>項目(現象)：変形※ | 部位：水路部<br>項目(現象)：破損・腐食※ | 解説(具体的な目安) |
|---|---|---|---|---|
| b | 項目に挙げた現象・状況に対し軽微な変状がある | <br>目地切れ、段差ができている | <br>軽微な腐食 | <ul style="list-style-type: none"> <li>変形、破損、腐食が明らかに認められるが、水路の連続性は保たれている。</li> <li>※数 mm 程度のひび割れやズレ等。</li> <li>※目視可能な範囲で連続して錆び、表面がザラザラして若干剥離している場合。</li> </ul> |

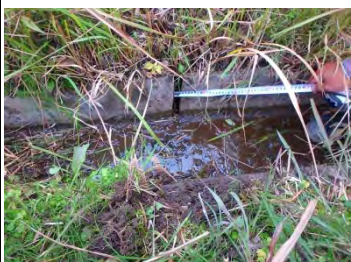
| 変状レベル | 評価基準 | 部位：水路部<br>項目(現象)：変形※ | 部位：水路部<br>項目(現象)：破損・腐食※ | 解説(具体的な目安) |
|---|---|---|---|---|
| c | 項目に挙げた現象・状況に対し限定的(局所的)ではあるが明らかな変状がある | <br>目地切れ(局所的に開いている) | <br>ひび割れ等によって、局所的に開いている | <ul style="list-style-type: none"> <li>変形、破損、腐食によって、局所的に水路が不連続、または、局所的に水路断面が減少している(流水の大半が流下可能な程度)</li> <li>局所的な漏水があるもしくは明確な漏水跡がある。</li> <li>※数 cm 程度の目地やひび割れの開きを想定。</li> <li>※錆を伴う水路の穴等は腐食で判定する。</li> </ul> |

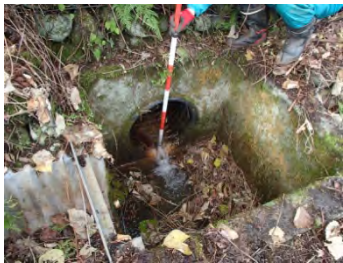
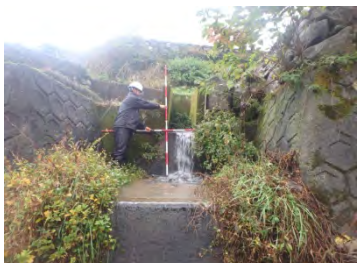
| 変状<br>レベル | 評価基準 | 部位：集水升工<br>3 項目(現象)：変形・破損・腐食※ | 部位：落差工<br>4 項目(現象)：変形・破損・腐食※ | 解説(具体的な目安) |
|---|---|---|---|---|
| a | 項目に挙げた現象・状況が見られない、もしくは目視困難なほど軽微である | <br>集水升工の変形は見られない | <br>落差工の例 | ・変形、破損、腐食なし<br>(表面のみ所々錆びている程度であれば、腐食なしと見なす) |

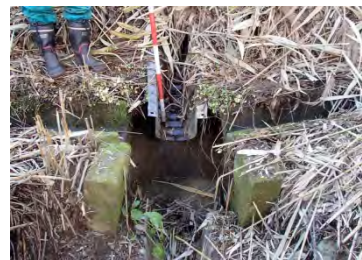
| 変状<br>レベル | 評価基準 | 部位：集水升工<br>3 項目(現象)：変形・破損・腐食※ | 部位：落差工<br>4 項目(現象)：変形・破損・腐食※ | 解説(具体的な目安) |
|---|---|---|---|---|
| b | 項目に挙げた現象・状況に対し軽微な変状がある | <br>集水升工変形、水路止めの傾き | <br>落差工に生じたひび割れ | ・変形、破損、腐食が明らかに認められる。ただし、水路との連続性は保たれている。 |

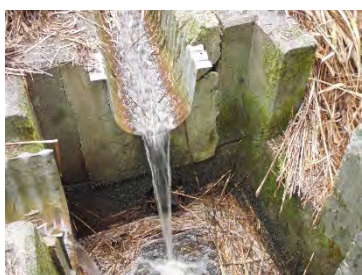
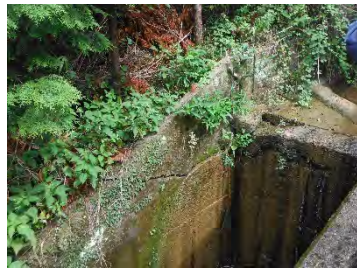
| 変状<br>レベル | 評価基準 | 部位：集水升工<br>3 項目(現象)：変形・破損・腐食※ | 部位：落差工<br>4 項目(現象)：変形・破損・腐食※ | 解説(具体的な目安) |
|---|---|---|---|---|
| c | 項目に挙げた現象・状況に対し限定的(局所的)ではあるが明らかな変状がある | <br>集水升に開口亀裂<br>(底部局所的に漏水) | <br>落差工のひび割れ(局所的に漏水) | ・変形、破損、腐食によって、局所的に開口部がある、もしくは、水路と局所的に不連続、または、集水升工が内部へ押し潰されて明らかに流下断面が減少している。(流水の大半が流下可能な程度) |

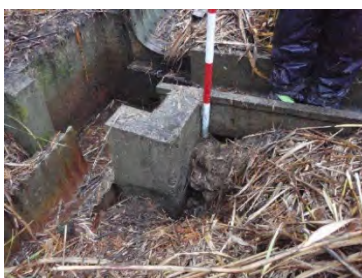
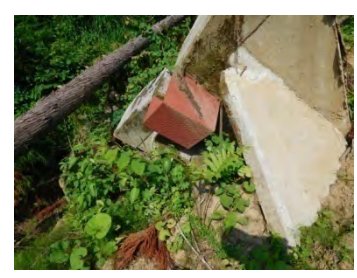
| 変状<br>レベル | 評価基準 | 部位：集水升工<br>3 項目(現象)：変形・破損・腐食※ | 部位：落差工<br>4 項目(現象)：変形・破損・腐食※ | 解説(具体的な目安) |
|---|---|---|---|---|
| d | 項目に挙げた現象・状況に対し著しい変状がある | <br>集水升と水路が分離、周辺に溢水 | <br>落差工が転倒している | ・集水升工や落差工が転倒して、水路と不連続となっている。(完全に分離している、流水の大半が水路の外へ流れ出ている)<br>・集水升工が内部へ押し潰されて流下断面が消失している。 |

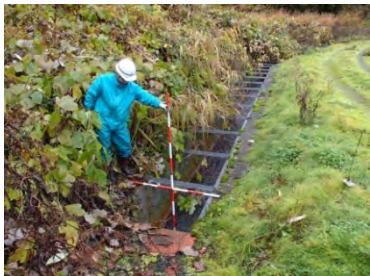
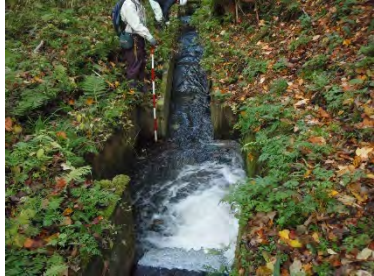
| 変状<br>レベル | 評価基準 | 部位：水路部<br>項目(現象)：閉塞・埋没(土砂等) | 部位：落差工・集水升工<br>項目(現象)：閉塞・埋没(土砂等) | 解説<br>(具体的な目安) |
|---|---|---|---|---|
| a | 項目に挙げた現象・状況が見られない、もしくは目視困難なほど軽微である | | | <ul style="list-style-type: none"> <li>・閉塞・埋没なし</li> </ul> <p>(水路内に、少量の草や枝などの落下物や堆積物が散見される程度までであれば、閉塞・埋没なしと見なす)</p> |

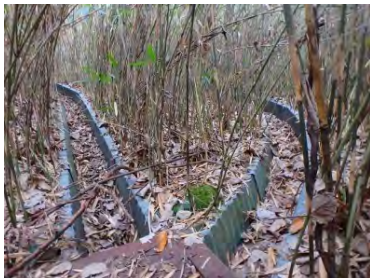
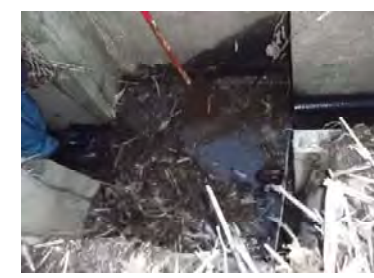
| 変状<br>レベル | 評価基準 | 部位：水路部<br>項目(現象)：閉塞・埋没(土砂等) | 部位：落差工・集水升工<br>項目(現象)：閉塞・埋没(土砂等) | 解説<br>(具体的な目安) |
|---|---|---|---|---|
| b | 項目に挙げた現象・状況に対し軽微な変状がある | <p>半ば落ち葉等に埋もれているが排水は維持されている。</p> | <p>半ば土砂に埋もれているが排水は維持されている。</p> | <ul style="list-style-type: none"> <li>・半ば埋もれているが、排水(通水)は維持されている。</li> </ul> <p>(特に、落ち葉等は、堆積物の隙間から通水が可能な場合があり、見た目の嵩以上に排水機能を有しているので注意する)</p> |

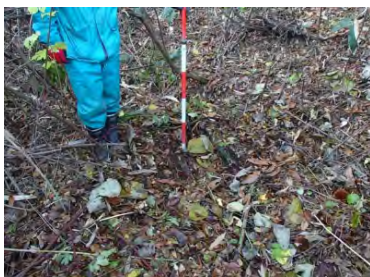
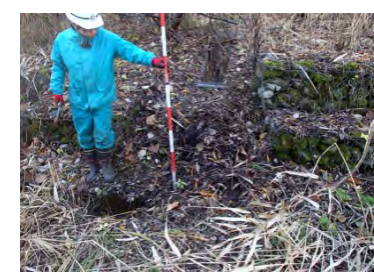
| 変状<br>レベル | 評価基準 | 部位：水路部<br>項目(現象)：閉塞・埋没(土砂等) | 部位：落差工・集水升工<br>項目(現象)：閉塞・埋没(土砂等) | 解説<br>(具体的な目安) |
|---|---|---|---|---|
| c | 項目に挙げた現象・状況に対し限定的(局所的)ではあるが明らかな変状がある | <p>土砂堆積により、ほぼ完全に埋没</p> | <p>土砂堆積により、ほぼ完全に埋没</p> | <ul style="list-style-type: none"> <li>・ほぼ完全に埋没しており、排水(通水)に支障がある。</li> </ul> <p>(埋没が局所的であったとしても連続した水路の排水機能としては低下していると見なす。)</p> |

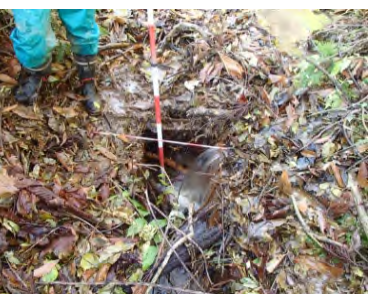
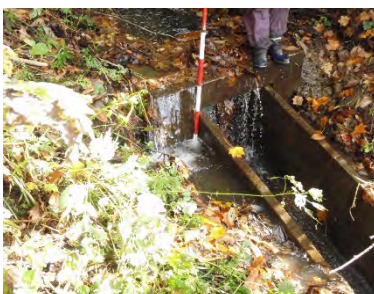
| 変状<br>レベル | 評価基準 | 部位：水路部<br>項目(現象)：閉塞・埋没(土砂等) | 部位：落差工・集水升工<br>項目(現象)：閉塞・埋没(土砂等) | 解説<br>(具体的な目安) |
|---|---|---|---|---|
| d | 項目に挙げた現象・状況に対し著しい変状がある | <p>排水路工の埋没によって常時溢水している。(写真では埋没部分を流水が迂回している)</p> | <p>集水升到落ち葉等が詰まり、上側水路から常時溢水している。</p> | <ul style="list-style-type: none"> <li>・常時溢水、漏水があり明らかに地すべり土塊内へ供給されている</li> <li>・明瞭な溢水・漏水痕跡があり、明らかに地すべり土塊内へ供給されている</li> </ul> <p>※現象的には「閉塞・埋没」の「c」と同じだが、周辺への影響が大きいと考えられるため、「d」とする。</p> |
