## <VI 堰堤工編>

# 1 堰堤工 の基本事項

## 1.1 堰堤工の構造

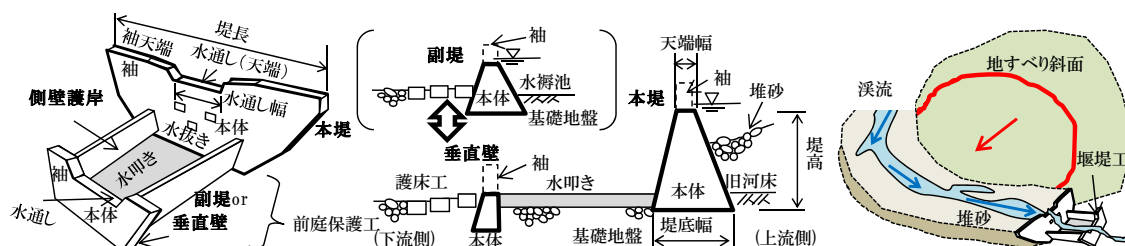
図Ⅵ-1.1.1 堰堤工の配置のイメージ

堰堤工の構造については、表Ⅵ-1.1.1 に示す。また、施設の配置については図Ⅵ-1.1.1 に示す。

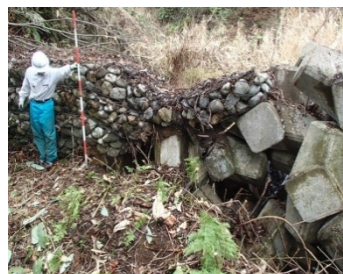
図VI-2.2.1 堆砂高さの減少の例(堰堤工袖部付近で上流側に向かって撮影)

- 洗掘等によるブロック基礎部空洞化
- ⇒堰堤工を構成していたブロックの崩れ・ふとん籠の変形（←変状レベルで評価）
- ⇒ブロック基礎部空洞や堰堤工内部のすきま等を伝って上流側の堆砂が流出
- ⇒上流側の堆砂高が低下している（←『施設機能に影響する変状がある』）

【図VI-2.2.1 から推定される機能低下に至る過程】

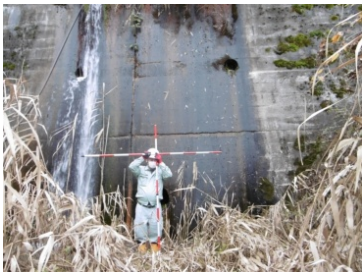
| 変状レベル | 評価基準 | 部位：本体・袖（コンクリート）<br>項目(現象)：変形 | 解説(具体的な目安) |
|---|---|---|---|
| b | 項目に挙げた現象・状況に対し軽微な変状がある | <br>縦目地の開き、横目地破損 | ・明らかな目地の開きがみられる。 |

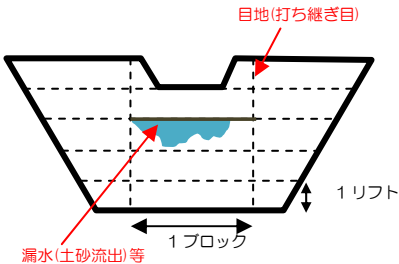
| 変状レベル | 評価基準 | 部位：本体・袖（コンクリート）<br>項目(現象)：変形 | 解説(具体的な目安) |
|---|---|---|---|
| c | 項目に挙げた現象・状況に対し限定的（局所的）ではあるが明らかな変状がある | | ・目地の開きが著しく、土砂流出が懸念される状態（壁面からの顕著な漏水等を伴う） |

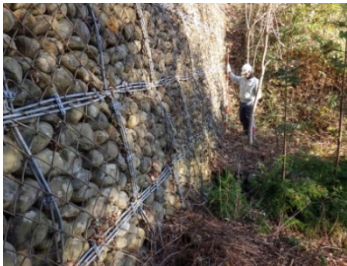
| 変状<br>レベル | 評価基準 | 部位：本体・袖（ふとん籠）<br>項目(現象)：変形/破損 | 解説(具体的な目安) |
|---|---|---|---|
| b | 項目に挙げた現象・状況に対し軽微な変状がある | <br>はらみ出し | ・明らかなはらみ出しがみられる |

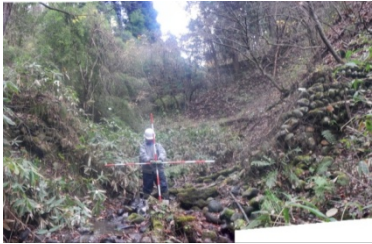
| 変状<br>レベル | 評価基準 | 部位：本体・袖（ふとん籠）<br>項目(現象)：変形/破損 | 解説(具体的な目安) |
|---|---|---|---|
| d | 項目に挙げた現象・状況に対し著しい変状がある | <br>堰堤の形態を保っておらず袖部のみ残る | <ul style="list-style-type: none"> <li>・堤体の安定性が損なわれている（倒壊している、または、倒壊が懸念される）</li> <li>・上流側の堆砂高が低下している状態</li> </ul> |

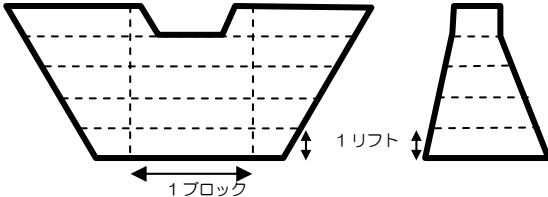
| 変状<br>レベル | 評価基準 | 部位：本体・袖<br>項目(現象)：破損（ひび割れ） | 解説(具体的な目安) |
|---|---|---|---|
| <p>※堰堤を施工する際、縦継目、横継目によっていくつかのブロックに分割してコンクリートを打設する。コンクリート打ちこみを行う場合、一つのブロックで 1 回に連続して打ち込む部分のコンクリート1回分の高さをリフトという。</p> <div style="text-align: center;"> </div> <p>※砂防堰堤の場合、1 リフトの高さは「0.75 以上 2.0m 以下」（「北海道砂防技術指針（案）（技術基準編）」等）程度である。</p> | | | |

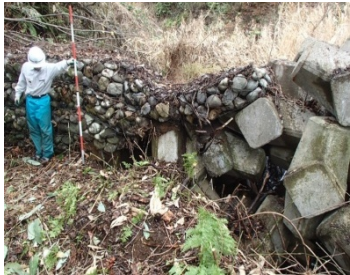
| 変状<br>レベル | 評価基準 | 部位：本体・袖<br>項目(現象)：基礎地盤の洗掘 | 解説(具体的な目安) |
|---|---|---|---|
| d | 項目に挙げた現象・状況に対し著しい変状がある | <br>洗掘によるブロック基礎部空洞化、ブロックの崩れ、ふとん籠の変形<br>(ブロック基礎部空洞化によって上流側の堆砂高が低下している事例) | ・洗掘が構造物の基礎面に達しており、基礎部空洞化等を通じて、上流側の堆砂が下流側に流出し、上流側の堆砂高が低下している。<br><br>※新設当初から堆砂させない場合もあるので、設計資料等をよく確認すること |

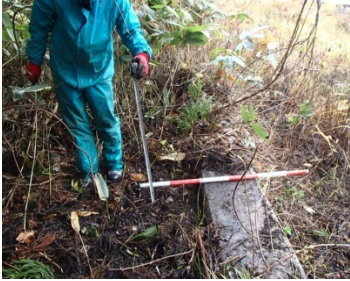
| 変状<br>レベル | 評価基準 | 部位：側壁護岸<br>項目(現象)：施設背面の変状 | 解説(具体的な目安) |
|---|---|---|---|
| b | 項目に挙げた現象・状況に対し軽微な変状がある | <br>施設背面の沈下 | ・軽微な吸出しによって、施設背面が空き、施設背面の沈下として現れ始めている。 |

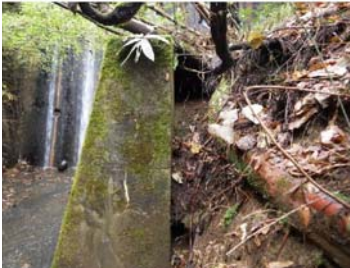
| 変状<br>レベル | 評価基準 | 部位：側壁護岸<br>項目(現象)：施設背面の変状 | 解説(具体的な目安) |
|---|---|---|---|
| c | 項目に挙げた現象・状況に対し限定的(局所的)ではあるが明らかな変状がある | <br>施設背面の変状 吸出し | ・施設背面の土砂が局所的に、溪流内に流出しており、背面が空いている。 |

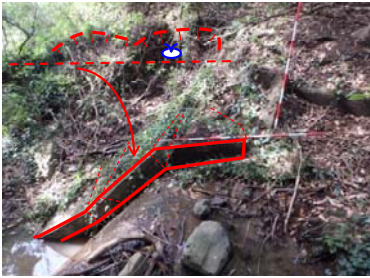
| 変状<br>レベル | 評価基準 | 部位：側壁護岸<br>項目(現象)：施設背面の変状 | 解説(具体的な目安) |
|---|---|---|---|
| d | 項目に挙げた現象・状況に対し著しい変状がある | <br>右岸側に幅 30m、高さ 30m 程度の崩壊が確認され、その影響で右岸側壁護岸が傾倒・破損している。 | ・施設背面の斜面で崩壊等が生じ、施設背面の土砂が広範囲にわたり、溪流内に流出している。 |
