### ＜Ⅲ 水抜きボーリング工編＞

# 1 水抜きボーリング工 の基本事項

## 1.1 水抜きボーリング工の構造

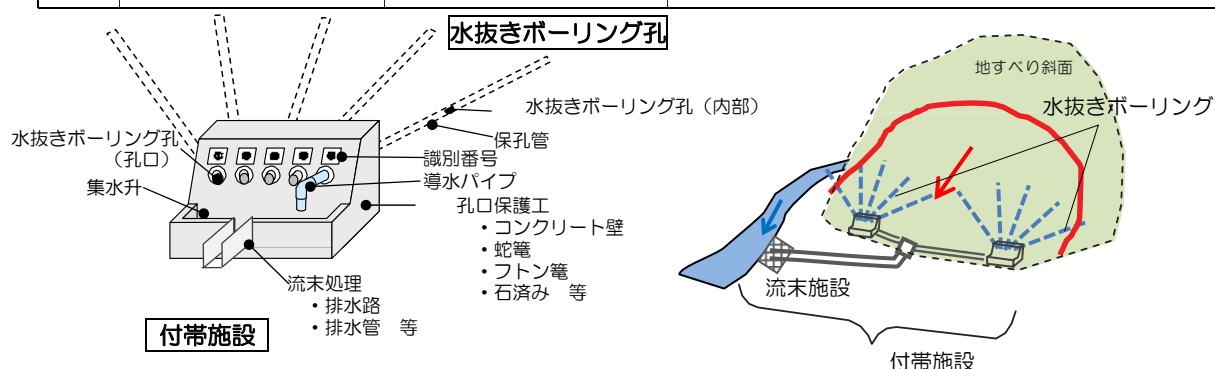
図Ⅲ-1.1.1 水抜きボーリング工の配置のイメージ

水抜きボーリング工の構造については、表Ⅲ-1.1.1 に示す。また、施設の配置については図Ⅲ-1.1.1 に示す。

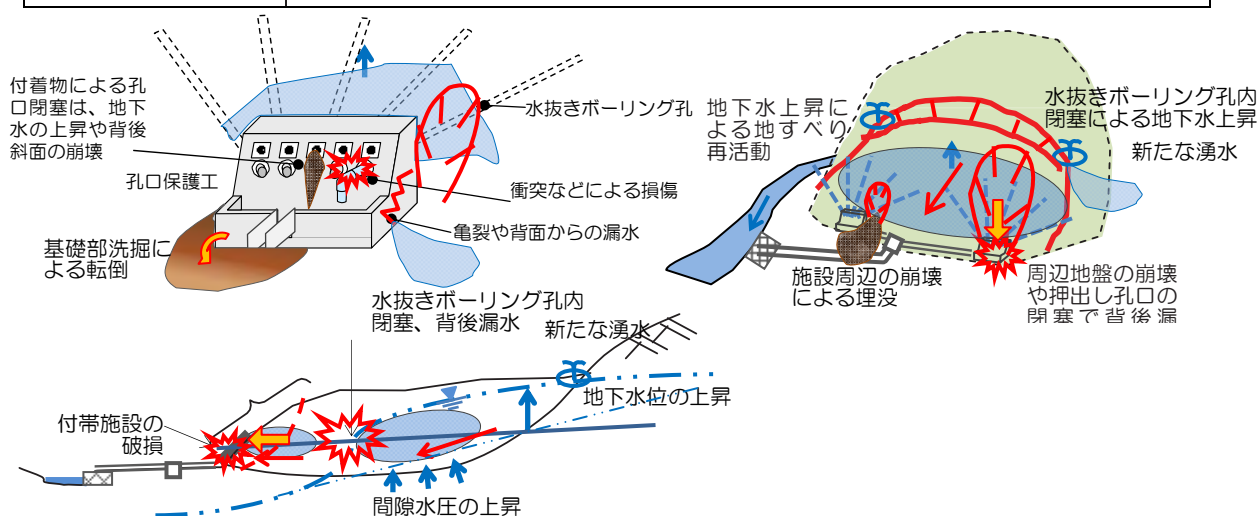
図Ⅲ-1.2.1 想定される原因・機能低下・地すべりへの影響の例（水抜きボーリング工）

| 工種 | | 2) 水抜きボーリング工 | | | |
|---|---|---|---|---|---|
| 地すべりに与える影響 | | 孔内の閉塞や漏水による、排水不良、または、集・排水した水の漏出や溢水などは、地下水位を上昇させる要因となり、地すべりの安定性の低下につながる。 | | | |
