## ② 打音調査

### ③ 部材の残存厚さ測定

### ④ 下げ振り測定（壁面からの距離）

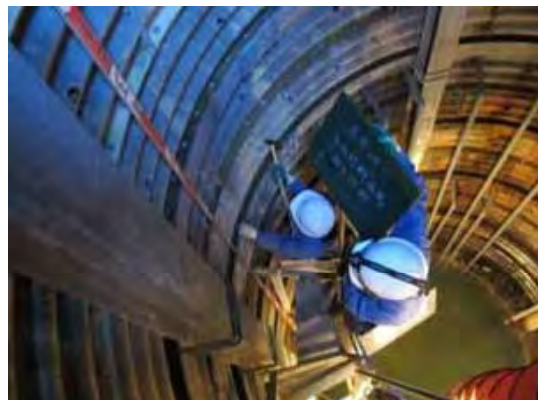
図IV-2.3.6 打音調査

・タラップ周辺のライナープレート壁面を、検査用ハンマーを用いて打音計測する。

・打音は音質に応じて主に「a:キンキン、b:カンカン（金属音がにげる）、c:ポコポコの3段階に区分する。

・1m ごとに実施。周辺の目視により、劣化状況に違いがある場合は、それぞれの代表箇所を抽出し確認する（記載は最も平均的な状況の箇所を行う）。

また、ライナープレートの場合、背面の裏込めや、土砂の堆積状況によって打音が変化することも留意する。

ただし、打音の判断は個人差が大きいことと、錆による劣化は局所的に進行するため、劣化が進んでいても、周辺が健全な場合は澄んだ音がする場合がある。そのため、劣化診断においては、打音はスケッチをベースとした目視点検の補助として用いることが望ましい。

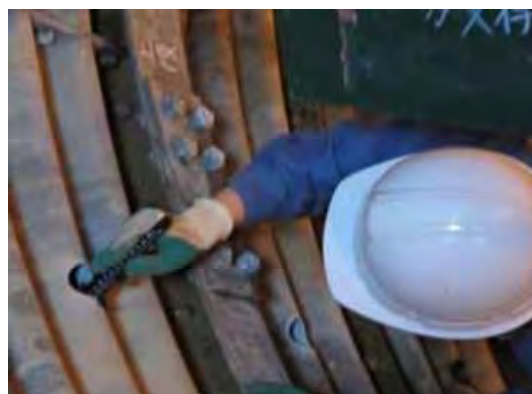
図Ⅳ-2.3.7 部材の残存厚さ測定

- ・ライナープレートの残存する厚みについて、排水孔部を用いてノギスで測定する。また、超音波厚さ計等を用いる方法も考えられる。
- ・原則1m に1箇所（代表箇所）の測定とする。
- ・ライナープレート表面には生成物が付着するため、部材表面を残存厚さに影響しない範囲で平滑化する。
- ・腐食量を算出するため、設計部材厚の資料を収集する必要がある。

なお、実施位置をスケッチに残すようにする。

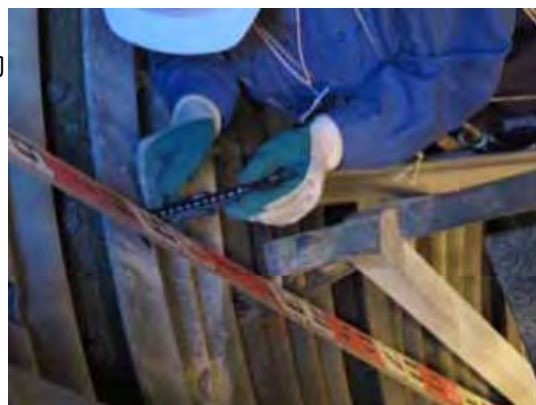
図Ⅳ-2.3.8 下げ振り測定

- ・井筒の変形状況を確認するため、壁面からの距離を把握する。
- ・重錘をつけた水系を4方向（天蓋が外せない場合は、最低2箇所90°）からおろし、1m毎に壁面からの距離を測定する。

集水井工本体の傾倒や屈曲を把握することが目的であるが、施工時のゆがみが数cm程度あるため、全体の傾向で検討することが重要である。

点検梯子の形状などで、計測ができない箇所は、集水井底における離れを測定する。

あわせて変形や沈下などの変状についても記載する。

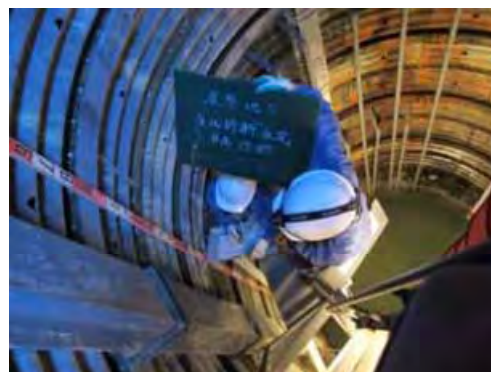
図Ⅳ-2.3.10 健全度評価

スケッチや打音調査結果をもとに健全度を区分する

- ・錆の状況、水付着状況、ボルト・ナット状況等に加えて、シュミットハンマー反発値や打音調査結果を考慮して劣化診断を実施する。
- ・部材の残存厚さや下ふり計測による集水井工の変形、平成 4 年以前の補強リング・バーチカルスティフナー等の部材は、亜鉛メッキ処理がされていないものが含まれていることを考慮する。
