#### 4) テンドンの飛び出し、抜け落ち

## 2.2.2 概査の点検項目と変状レベルの判定

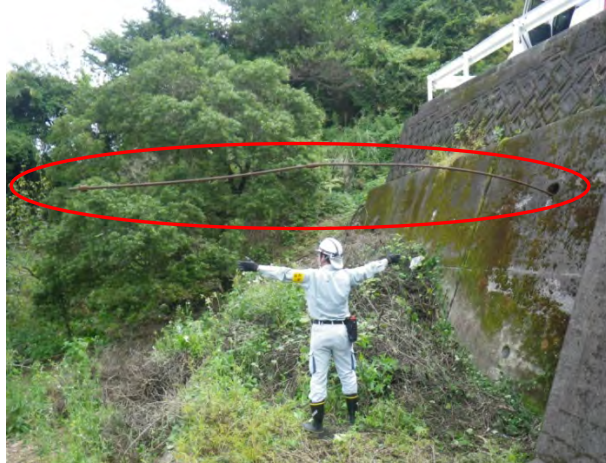
アンカー工が施工位置から逸脱するテンドンの飛び出しや抜け落ちは、常時荷重が作用するアンカー工に特有の現象で、アンカー工の機能喪失を示すものである。このような異常は危険性が高く、周辺に影響を与える可能性があるため注意が必要である。

図XI-2.2.2 テンドンの飛び出し事例

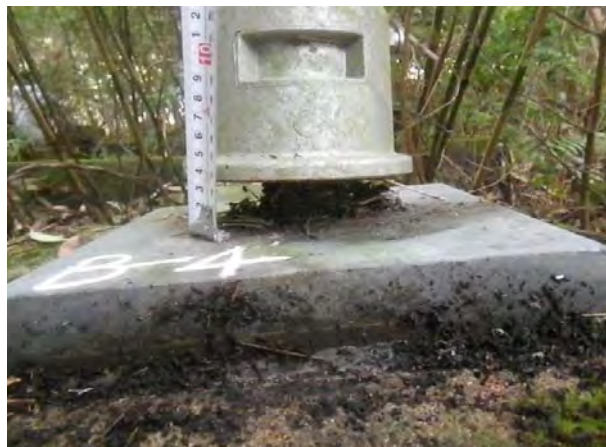
図XI-2.2.3 頭部キャップの浮き事例

ナット方式のアンカーで、頭部キャップが緩んだように見えるが、テンドンが飛び出し、キャップとナットが浮いた状態になっている。

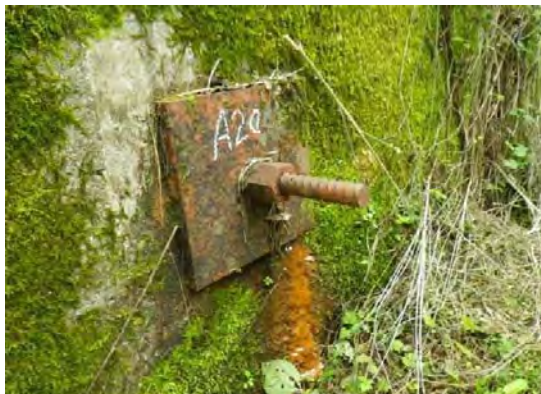
テンドンの腐食は、背面でテンドンが破断する等して機能喪失につながる可能性が大きい  
ため、程度が軽微であっても異常として抽出する必要がある。

図XI-2.2.4 頭部保護がない場合のテンドンの腐食事例

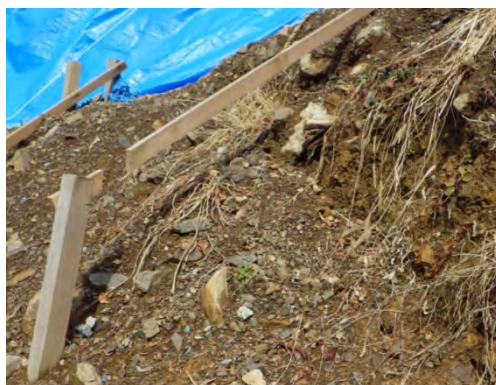
図XI-2.2.5 地表面の亀裂（抜き板による簡易的な監視例）

一方、アンカー工周辺で発生した局所的な変状によって、受圧構造物等の変形や破損し、抑止機能を損なう場合がある。したがって概査では、施設周辺の斜面についても調査を実施する。これら変状として、地表面の傾斜や亀裂の開口、地盤の沈下などが想定されるが、それらは、様抜き板や測量鉋等の定点計測等によって把握することができる。湧水位置や湧水量の変化は、斜面安定度の変化（作用荷重の増減）と関連する場合がある。地下水が豊富な斜面に設置されている防食構造が不十分なアンカー工は、機能低下につながる場合があるので留意が必要である。

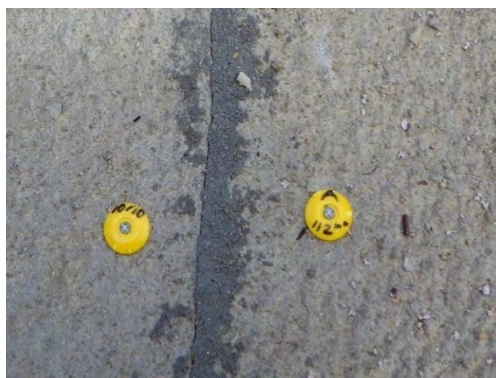
図XI-2.2.6 測量鉋による計測地点の設定（吹付工のひび割れ幅監視例）

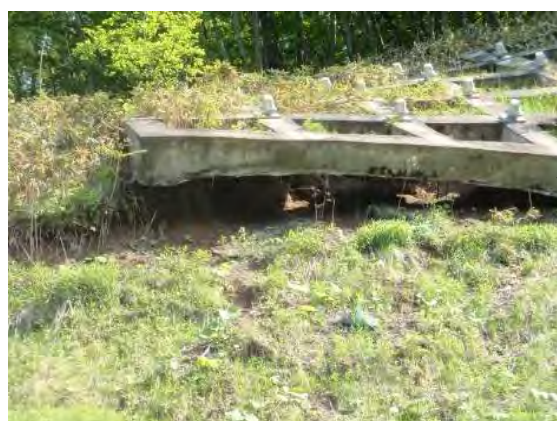
アンカー工の機能を低下させる可能性がある

図XI-2.2.7 アンカーの受圧構造物が不安定化しつつある例

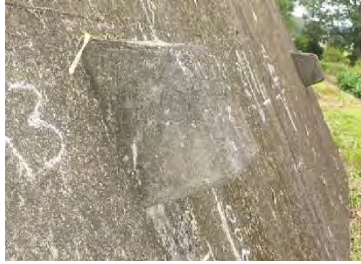
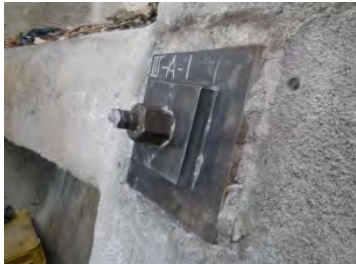
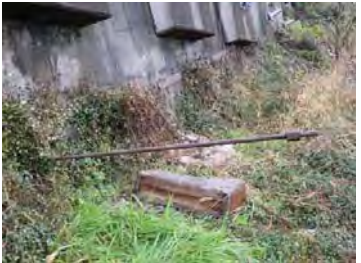
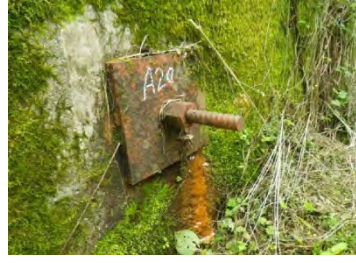
表XI-2.2.8 変状レベル判定事例(工種：アンカー工 その 1 )

| 変状<br>レベル | 評価基準 | 部位：テンドン<br>項目(現象)：飛び出し・抜け落ち | 部位：テンドン(頭部保護がない場合)<br>項目(現象)：腐食 | 解説<br>(具体的な目安) |
|---|---|---|---|---|
| d | 項目に挙げた現象・状況に対し著しい変状がある | | | ・テンドンが飛び出している。<br>・内部から錆が出ている（テンドンが内部で腐食し、破断して飛び出してくる可能性が高いと推定される。）<br>※個別のアンカーとしては機能を喪失している状態 |

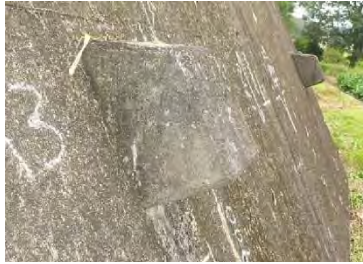
表XI-2.2.9 変状レベル判定事例(工種：アンカー工 その2 )

| 変状<br>レベル | 評価基準 | 部位：頭部コンクリート<br>項目(現象)：変位・変形 | 部位：頭部コンクリート<br>項目(現象)：破損・欠損 /その他 | 解説<br>(具体的な目安) |
|---|---|---|---|---|
| b | 項目に挙げた現象・状況に対し軽微な変状がある | | <br>頭部コンクリートからの遊離石灰、地下水浸入の懸念 | <ul style="list-style-type: none"> <li>・頭部コンクリート背面に隙間</li> <li>・頭部コンクリートからの遊離石灰</li> </ul> |
| c | 項目に挙げた現象・状況に対し限定的（局所的）ではあるが明らかな変状がある | | <br>頭部コンクリートの破損、部分的な欠損 | <ul style="list-style-type: none"> <li>・頭部コンクリートの破損、部分的な欠損</li> <li>・0.5mm 幅を超える程度のひび割れ</li> <li>・頭部コンクリート背面から漏水や錆汁が出ている。※ひび割れ等が開口し、受圧構造物と頭部コンクリートが分離した場合は「浮き上がり」とし、「d」とする。</li> </ul> |
| d | 項目に挙げた現象・状況に対し著しい変状がある | | <br>頭部コンクリートがなくなっている | <ul style="list-style-type: none"> <li>・頭部コンクリートが受圧構造物から浮き上がっている。※浮き上がりの結果、頭部コンクリートがなくなっている場合も含める。※地盤へ緊張力が伝わっておらず、機能喪失している可能性がある</li> </ul> |

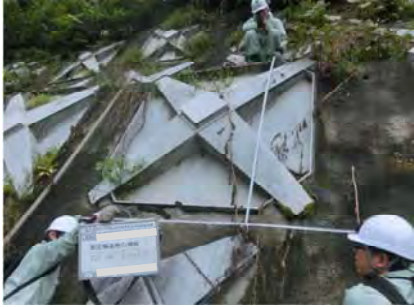
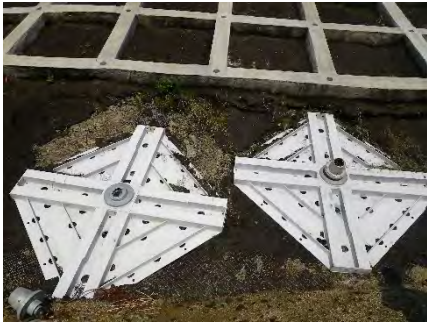
表XI-2.2.12 変状レベル判定事例(工種：アンカー工 その5 )

| 変状<br>レベル | 評価基準 | 部位：受圧構造物※2<br>項目(現象)：破損・欠損 / 変位・変形/腐食・変質 | 解説(具体的な目安) |
|---|---|---|---|
| c | 項目に挙げた現象・状況に対し限定的（局所的）ではあるが明らかな変状がある | <p>大きな変状(豪雨による崩壊で施工中のアンカーが被災し、受圧板が落下)※1</p> | <ul style="list-style-type: none"> <li>・0.5mm 幅以上の連続したひび割れ、段差等を伴うひび割れ（※アンカー荷重による変形等に起因するものを評価対象とする）</li> <li>・受圧構造物の大きな変状※1</li> <li>・受圧構造物の肉厚減少や浮きを伴う腐食</li> </ul> |

アンカー工の健全度評価の対象とする受圧構造物の変状のうち独立受圧板を主に想定している。独立受圧板自体に表XI-2.2.12のような変状がみられる場合はcとする。

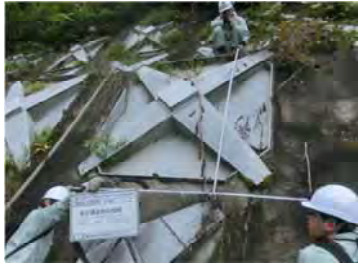
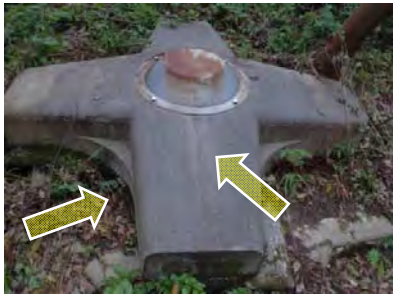
表XI-2.2.13 変状レベル判定事例(工種：アンカー工 その6 )

| 変状<br>レベル | 評価基準 | 部位：受圧構造物※2<br>項目(現象)：その他 ※3 | 解説(具体的な目安) |
|---|---|---|---|
| c | 項目に挙げた<br>現象・状況に<br>対し限定的<br>(局所的)で<br>はあるが明ら<br>かな変状があ<br>る | <p>浮き上がり(背面土砂流亡)</p> | <ul style="list-style-type: none"> <li>・アンカー直下まで達するような大きな隙間</li> <li>・受圧構造物周辺の湧水</li> </ul> |

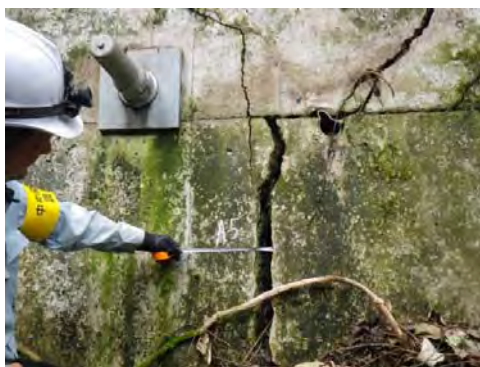
図XI-2.2.8 受圧構造物に生じたひび割れ、段差等を伴うひび割れの事例

構造物に生じたひび割れは、アンカーの抑止機能を低下させる要因となる。開口性があるひび割れや段差を伴うひび割れの場合、緊張荷重を正常に地盤等に伝達させることは困難である。また、鉄筋コンクリート構造物の場合は、ひび割れが影響して鉄筋を腐食させる原因となる。大きな変状がある場合は受圧構造物背面の地盤に問題があることも想定されるため、詳細調査は施設の他に地盤も含めて実施することを検討する。
