## 長寿命化計画策定事例③＜多数施設の効率的管理＞

### (1)地区の概要

# 〇〇地区個別施設計画

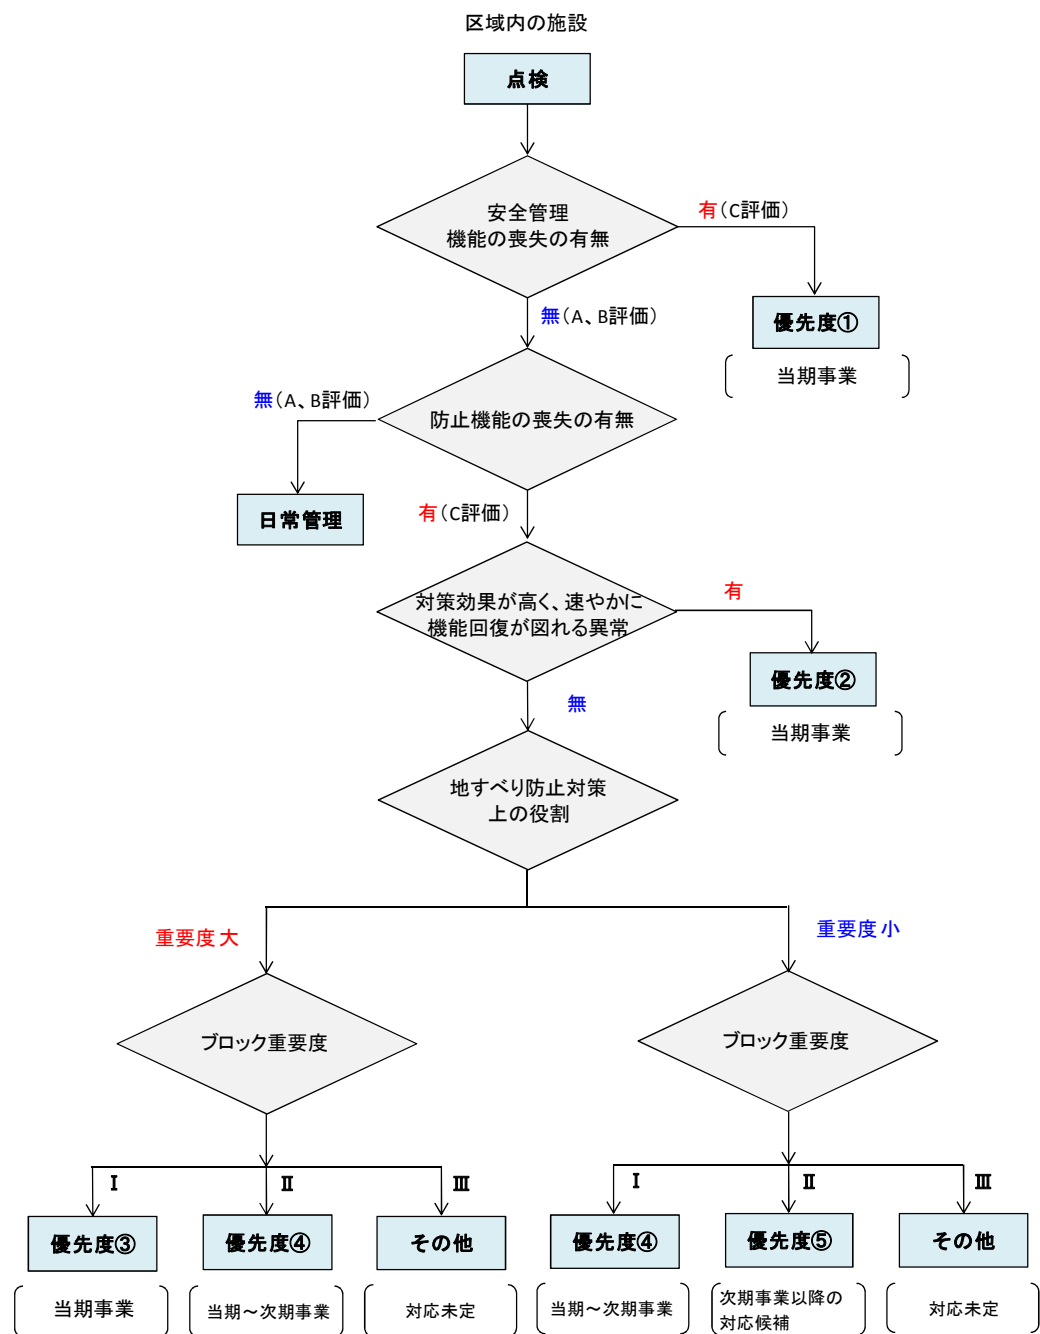
図 1 優先度選定フロー

これらの方針に基づき、図 1 のフローから、対策の優先度を決定する。

優先度①：集水井工の蓋損傷等の安全管理機能が喪失状態にある施設

優先度①～③は現行事業内での対応。④は次期事業までに対応。⑤は次期事業以降の対応候補別途、地すべり対策計画検討。
