## 2.2.2 概査の点検項目と変状レベルの判定

排土工を対象として、各部位、各項目に対する変状レベルの評価基準（レベル区分の判定事例(写真)とその解説）を表Ⅷ-2.2.2～表Ⅷ-2.2.9 に示す。

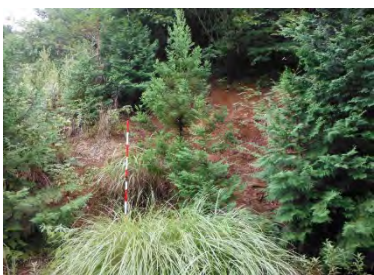
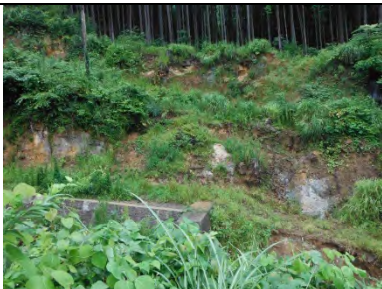
図Ⅷ-2.2.1 周辺地盤の変状例

周辺地盤状況で確認すべき事例として、排土範囲外の小崩落を図Ⅷ-2.2.1 に示す。

崩壊土砂が移動土塊(地すべりブロック内)に到達したり、崩壊地の拡大兆候がある場合は、「施設機能に影響する変状がある」として報告する。

| 地すべりブロック近接斜面(排土の範囲外)の小崩落 | 地すべりブロック近接斜面(排土の上方斜面)の小崩落 |

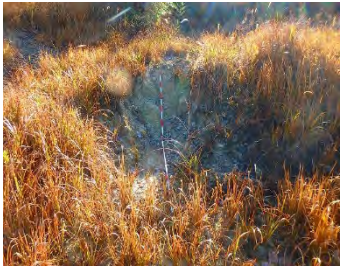
表Ⅷ-2.2.2 変状レベル判定事例( 排土工(切土法面保護工) その１ )

| 変状<br>レベル | 評価基準 | 部位：排土法面・排土平坦面<br>項目(現象)：破損・欠損、変位・変形、<br>その他変状 | 解説(具体的な目安) |
|---|---|---|---|
| b | 項目に挙げた現象・状況に対し軽微な変状がある | <br>排土法面の侵食 | <ul style="list-style-type: none"> <li>・湧水等によって表層に侵食がみられる。<br/>※ガリー侵食が部分的に見られる程度であればbとする。</li> <li>・法面のはらみ出し、法肩や小段の沈下、法尻や平坦面の隆起等が小規模かつ単独で発生している。</li> <li>・降雨後一時的に少量の湧水がある。</li> </ul> |

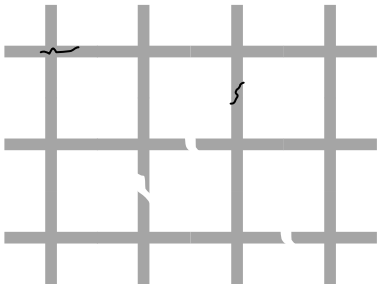
| 変状<br>レベル | 評価基準 | 部位：法面保護工（法枠工等※）<br>項目(現象)：破損・欠損、変位・変形、<br>その他変状 | 解説(具体的な目安) |
|---|---|---|---|
| c | 項目に挙げた<br>現象・状況に対<br>し限定的（局所<br>的）ではあるが<br>明らかな変状<br>がある | | <ul style="list-style-type: none"> <li>・開口幅数cm程度の連続したひび割れが発生する</li> <li>・枠の一部が欠損している</li> </ul> <p>※プレキャスト枠工の場合は、数 cm 程度の部分的な目地のズレによる開口を変状レベルcと想定する。</p> |

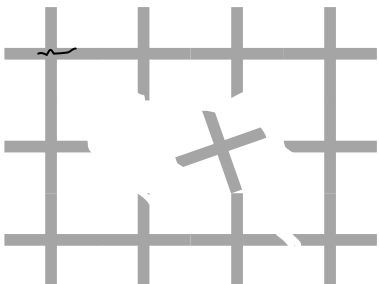
| 変状<br>レベル | 評価基準 | 部位：法面保護工（法枠工等※）<br>項目(現象)：破損・欠損、変位・変形、<br>その他変状 | 解説(具体的な目安) |
|---|---|---|---|
| d | 項目に挙げた<br>現象・状況に対<br>し著しい変状<br>がある | | <ul style="list-style-type: none"> <li>・ひび割れが数 cm～数十 cm程度開口し、大きく剥落する</li> <li>・金網や鋼材等が露出し腐食する</li> <li>・広い範囲で枠が欠損または大きく変位・変形している(構造物として一体化していない)</li> </ul> |

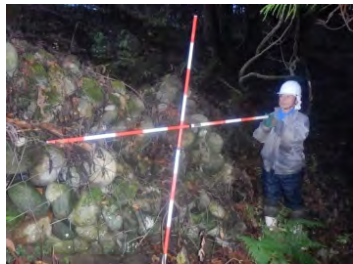
| 変状<br>レベル | 評価基準 | 部位：法面保護工（籠工等）<br>項目(現象)：破損・欠損、変位・変形、<br>その他変状 | 解説(具体的な目安) |
|---|---|---|---|
| d | 項目に挙げた<br>現象・状況に対<br>し著しい変状<br>がある | <br>ふとん籠が 15m 区間で変形<br>（はらみ出し・傾き） | ・ 広範囲での中詰材流失が生じている<br>・ 著しいはらみ出し等によって、施設の安<br>定性が損なわれている（倒壊している ま<br>たは、倒壊が懸念される）<br>・ 施設背面を含めて崩壊している。<br>・ 背面土砂が大量に吸出され、施設背面の<br>地盤が空いている。 |

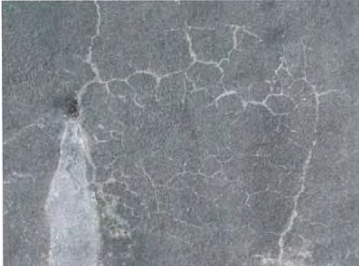
表Ⅷ-2.2.5 変状レベル判定事例( 排土工(切土法面保護工) その4 )

| 変状<br>レベル | 評価基準 | 部位：法面保護工（モルタル吹付工等）<br>項目(現象)：破損・欠損、変位・変形、その他変状 | 解説(具体的な目安) |
|---|---|---|---|
| a | 項目に挙げた現象・状況が見られない、もしくは目視困難なほど軽微である | | <ul style="list-style-type: none"> <li>・開口幅 1mm以下の密着したあるいは充填されたひび割れが局所的に生じる。</li> <li>・剥落なし(または厚さ2～3cm以下の局所的な剥落あり)</li> </ul> |

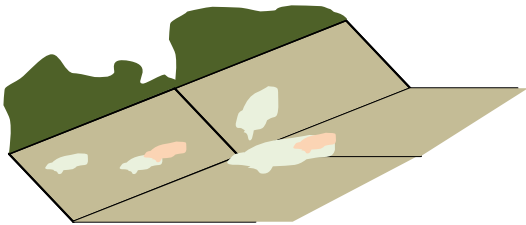
表Ⅷ-2.2.6 変状レベル判定事例( 排土工(切土法面保護工) その5 )

| 変状<br>レベル | 評価基準 | 部位：法面保護工（植生工）<br>項目(現象)：植生生育状況 | | 解説(具体的な目安) |
|---|---|---|---|---|
| c | 項目に挙げた現象・状況に対し限定的（局所的）ではあるが明らかな変状がある | <br>排土された範囲の大部分で植生流出または枯死(イメージ図) | | <ul style="list-style-type: none"> <li>・全体生育不良</li> <li>※広範囲で植生なく、地山が露出している状態であれば変状レベルcとする</li> </ul> |

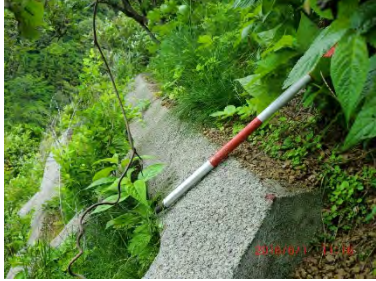
表Ⅷ-2.2.7 変状レベル判定事例( 排土工(切土法面保護工) その6 )

| 変状<br>レベル | 評価基準 | 部位：法面保護工（法枠工等）<br>項目(現象)：施設背面の変状 | 解説(具体的な目安) |
|---|---|---|---|
| a | 項目に挙げた現象・状況が見られない、もしくは目視困難なほど軽微である | | <ul style="list-style-type: none"> <li>・変状なし</li> </ul> |

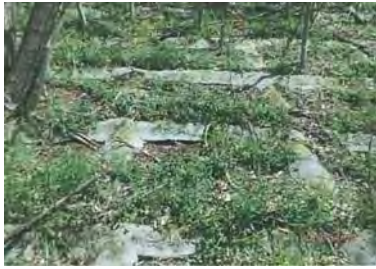
| 変状<br>レベル | 評価基準 | 部位：法面保護工（法枠工等）<br>項目(現象)：施設背面の変状 | 解説(具体的な目安) |
|---|---|---|---|
| b | 項目に挙げた現象・状況に対し軽微な変状がある | | <ul style="list-style-type: none"> <li>・地山との間にわずかなすきまがある</li> </ul> |

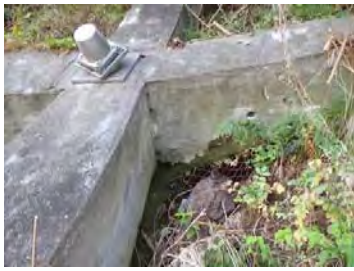
| 変状<br>レベル | 評価基準 | 部位：法面保護工（法枠工等）<br>項目(現象)：施設背面の変状 | 解説(具体的な目安) |
|---|---|---|---|
| c | 項目に挙げた現象・状況に対し限定的（局所的）ではあるが明らかな変状がある | | <ul style="list-style-type: none"> <li>・設置範囲の一部に、枠背面の大きなすきまや空洞がある</li> </ul> |

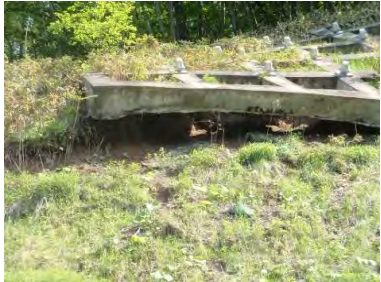
| 変状<br>レベル | 評価基準 | 部位：法面保護工（法枠工等）<br>項目(現象)：施設背面の変状 | 解説(具体的な目安) |
|---|---|---|---|
| d | 項目に挙げた現象・状況に対し著しい変状がある | | <ul style="list-style-type: none"> <li>・広範囲に、枠の浮き、背面の大きなすきまや空洞がある</li> <li>・崩落の懸念あり</li> </ul> <p>（※左記の事例のように、複数スパン以上の格子を超えて、枠が浮いた状況を d とする。）</p> |

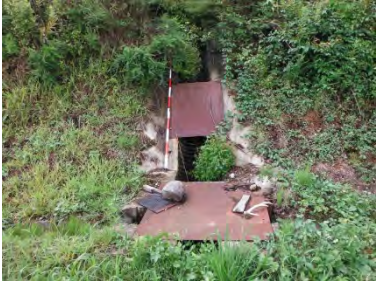
表Ⅷ-2.2.8 変状レベル判定事例( 排土工(切土法面保護工) その7 )

| 変状<br>レベル | 評価基準 | 部位： 付帯施設(水路工)<br>項目(現象)：破損・欠損、変位・変形、<br>その他変状 | 解説(具体的な目安) |
|---|---|---|---|
| a | 項目に挙げた<br>現象・状況が見<br>られない、もし<br>くは目視困難<br>なほど軽微で<br>ある | <br>承水路工（切土法面に設置） | <ul style="list-style-type: none"> <li>・変状なし</li> </ul> |

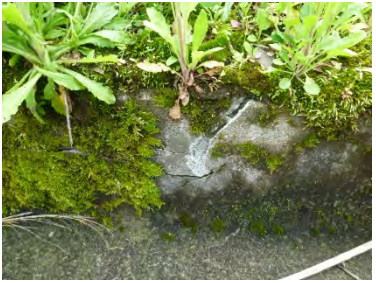
| 変状<br>レベル | 評価基準 | 部位： 付帯施設(水路工)<br>項目(現象)：破損・欠損、変位・変形、<br>その他変状 | 解説(具体的な目安) |
|---|---|---|---|
| b | 項目に挙げた<br>現象・状況に対<br>し軽微な変状<br>がある | <br>地山に押された可能性有 | <ul style="list-style-type: none"> <li>・変形、破損、腐食が明らかに認められるが、水路の連続性は保たれている。<br/>(※左記の事例は、排土工本体の地山の押し出しbとしても変状レベルを評価することを検討する。また、施設周辺地盤状況としてもコメントを残すべき。)</li> </ul> |

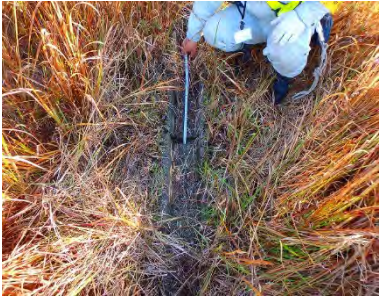
| 変状<br>レベル | 評価基準 | 部位： 付帯施設(水路工)<br>項目(現象)：破損・欠損、変位・変形、<br>その他変状 | 解説(具体的な目安) |
|---|---|---|---|
| c | 項目に挙げた<br>現象・状況に対<br>し限定的(局所<br>的)ではあるが<br>明らかな変状<br>がある | <br>排水路工の目地切れ (1箇所、50mm) | <ul style="list-style-type: none"> <li>・変形、破損、腐食によって、局所的に水路が不連続、または、局所的に水路断面が減少している(流水の大半が流下可能な程度)</li> <li>・局所的な漏水があるもしくは明確な漏水跡がある。</li> </ul> |

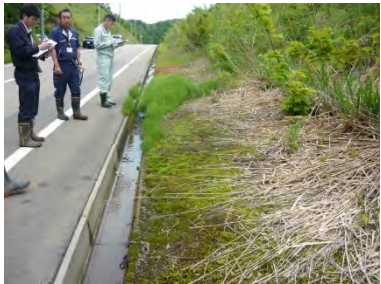
表Ⅷ-2.2.9 変状レベル判定事例( 排土工(切土法面保護工) その8 )

| 変状<br>レベル | 評価基準 | 部位：付帯施設(水路工)<br>項目(現象)：閉塞・埋没 | 解説(具体的な目安) |
|---|---|---|---|
| a | 項目に挙げた<br>現象・状況が見<br>られない、もし<br>くは目視困難<br>なほど軽微で<br>ある | | ・閉塞・埋没なし |

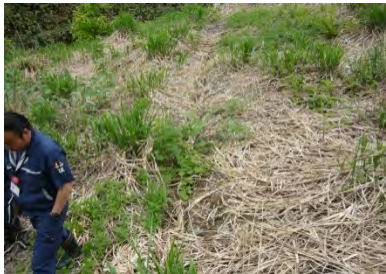
| 変状<br>レベル | 評価基準 | 部位：付帯施設(水路工)<br>項目(現象)：閉塞・埋没 | 解説(具体的な目安) |
|---|---|---|---|
| b | 項目に挙げた<br>現象・状況に対<br>し軽微な変状<br>がある | | ・半ば埋もれているが、排水(通水)は維持さ<br>れている。 |

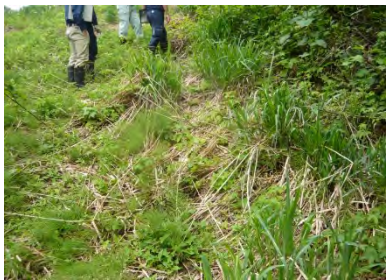
| 変状<br>レベル | 評価基準 | 部位：付帯施設(水路工)<br>項目(現象)：閉塞・埋没 | 解説(具体的な目安) |
|---|---|---|---|
| c | 項目に挙げた<br>現象・状況に対<br>し限定的(局所<br>的)ではあるが<br>明らかな変状<br>がある | | ・ほぼ完全に埋没しており、排水(通水)に支<br>障がある。 |

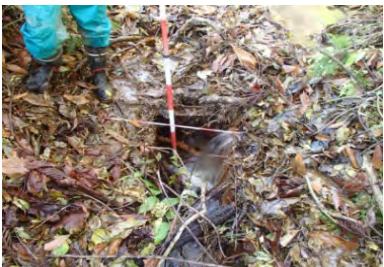
| 変状<br>レベル | 評価基準 | 部位：付帯施設(水路工)<br>項目(現象)：閉塞・埋没 | 解説(具体的な目安) |
|---|---|---|---|
| d | 項目に挙げた<br>現象・状況に対<br>し著しい変状<br>がある | | ・常時溢水、漏水があり明らかに地すべり<br>土塊内へ供給されている<br>・明瞭な溢水・漏水痕跡があり、明らかに<br>地すべり土塊内へ供給されている |

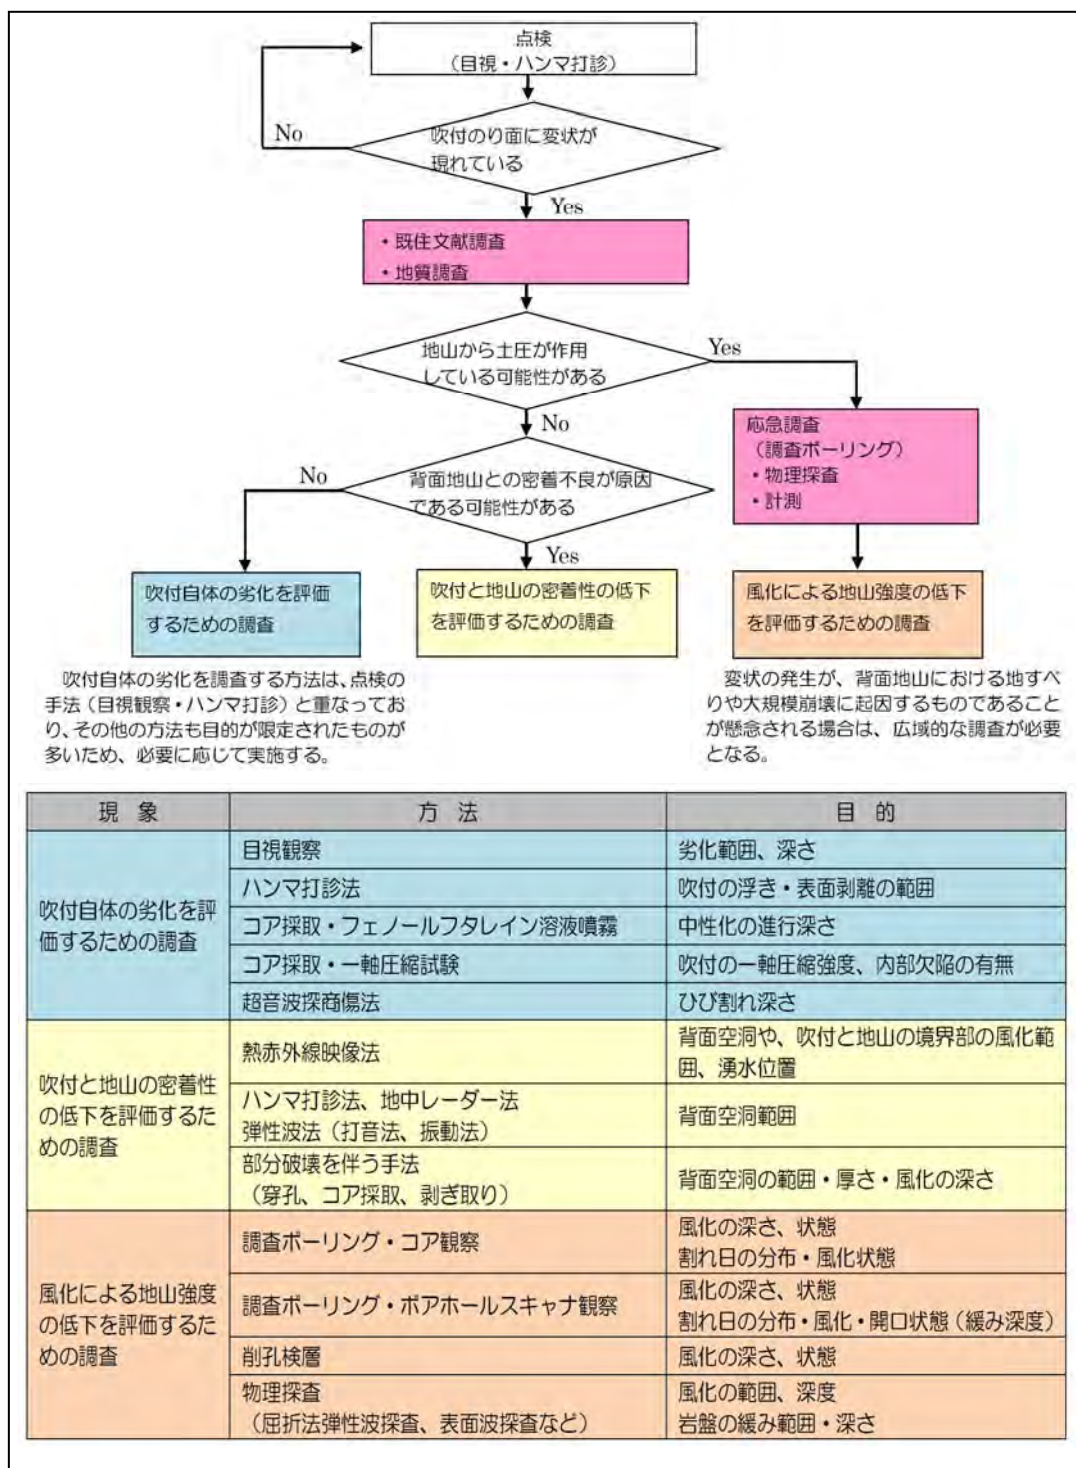
図Ⅷ-2.3.1 切土法面保護工の調査方法および調査方法の選定の例

排土工に付属する切土法面保護工のうち、目視で把握が困難な特殊な場合の例として、法面保護工の一種の吹付法面工の調査方法及びその選定例を図Ⅷ-2.3.1 に示す。
