地すべり防止施設の機能保全の手引き  
～統合版～  
農村振興局農村環境課

平成 2 9 年 3 月

このたび、これまで公表してきた工種に加え、新たに排土工（切土法面保護工）を加え、「地すべり防止施設の機能保全の手引き～統合版～」(以下、「本手引き」という)を作成することにした。

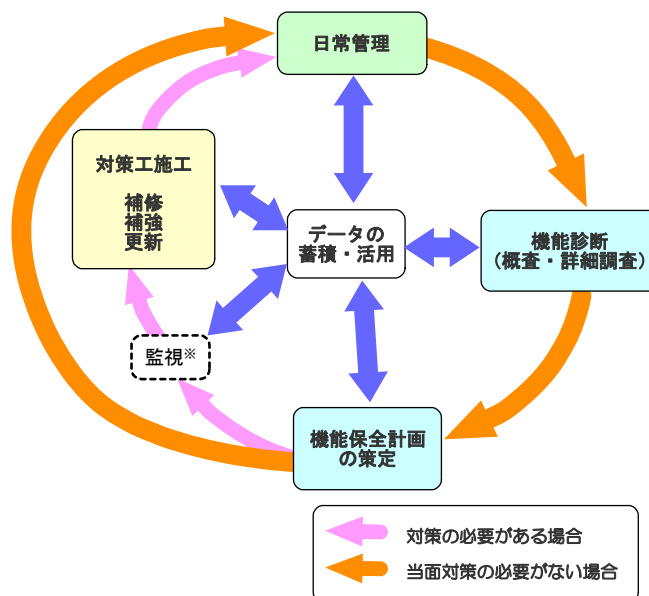
図 I-1.2.1 スtockマネジメントのサイクル

本手引きは、機能診断調査を軸に地すべり防止施設の維持管理方法について記述している。この中で示した 1.基本情報調査、2.日常管理、3.概査、4.詳細調査を段階的・継続的に実施することで、維持管理に必要な情報の収集蓄積と、地すべり防止施設のストックマネジメントサイクル構築を効率的に進めることを期待している(図 I-1.2.1)。なお、ストックマネジメントサイクルの核は、将来的に活用可能な記録(履歴)の保管・蓄積である。記録の適切な保管とフィードバックによって、ストックマネジメントはより深化させることが可能になる。また、実務では現場条件や管理方針に応じて、本手引きの内容を見直すことも考えられるが、管理手法や運用等の基本的なルールは関係者で共有し、継続的に施設管理ができるよう運用していくことが求められる。

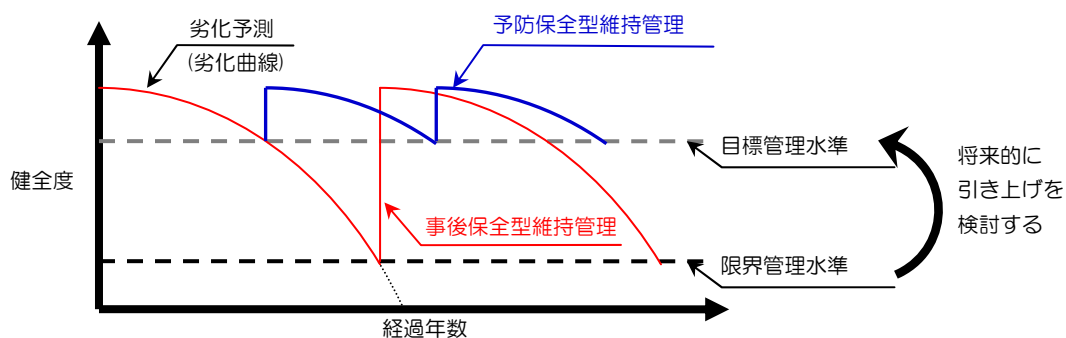
図 I-1.6.1 事後保全型管理と予防保全型管理のイメージ

※ 事後保全型管理とは、施設の不具合が発見された後、必要な水準の機能を発揮できるように修復させる保全を指し、予防保全型管理は、施設の機能低下によって目標管理水準以下にならないように行う保全をいう。個々の施設で維持すべき水準(管理水準)を決定するに当たって、図 I-1.6.1 に示すような劣化特性(劣化曲線)が分かれば管理水準を設定しやすくなるため、対策の必要性および管理手法(予防保全型か事後保全型か)に関わらず、施設の健全度を区分して劣化特性を把握することは重要である。

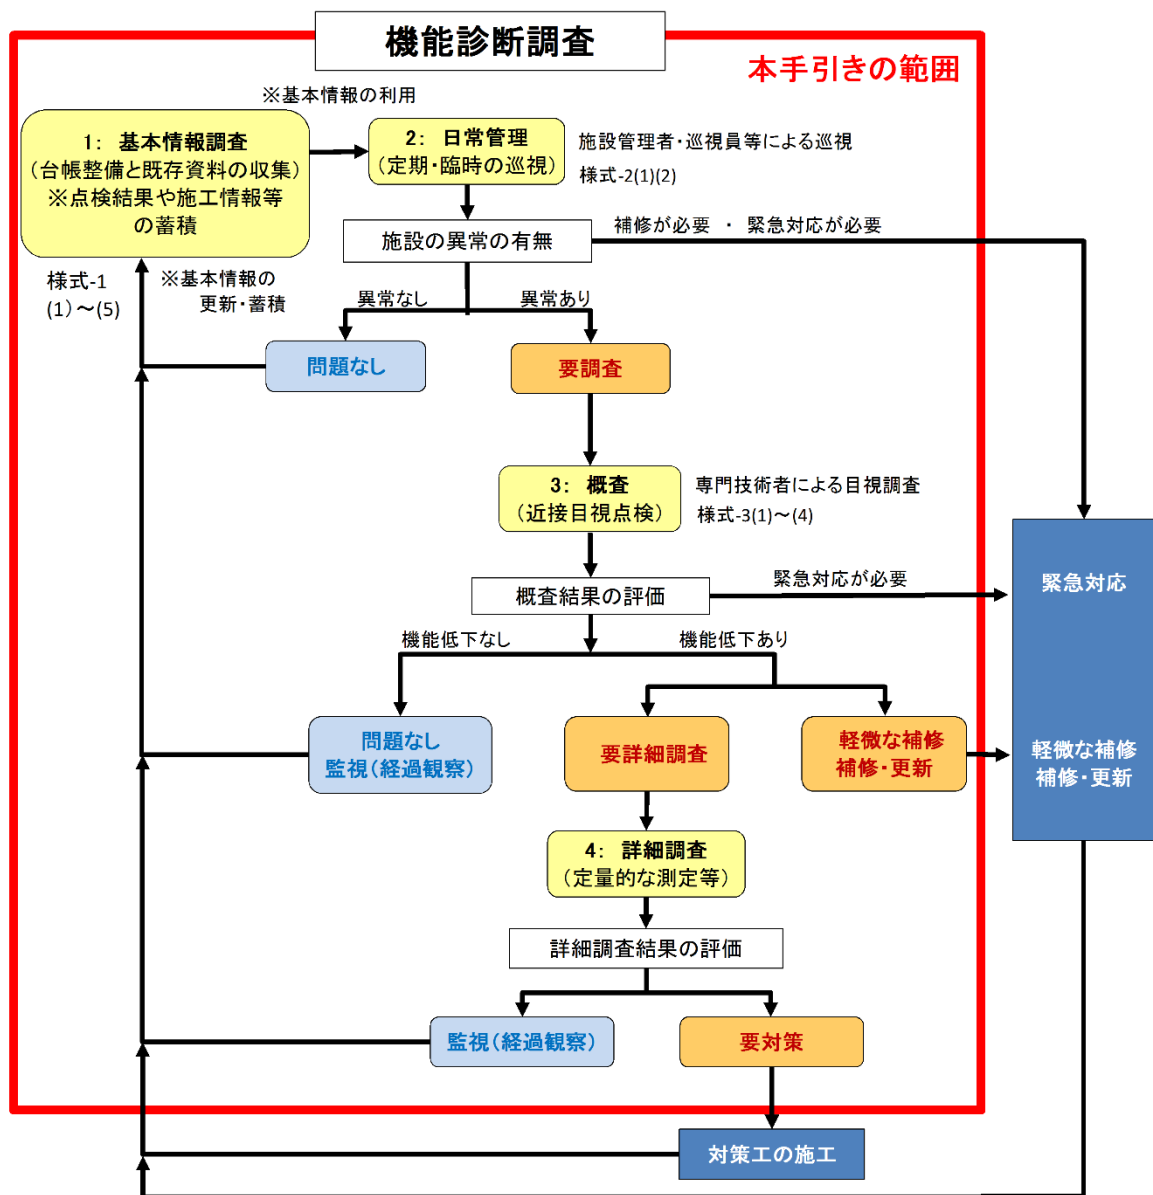
図 I -2.1.1 機能診断調査のフロー

そこで、本手引きでは、施設の点検・調査の手順を「1：基本情報調査」（台帳整備と既往資料収集整理）、「2：日常管理」（定期・臨時の巡視）、「3：概査」、「4：詳細調査」（定量的な測定等）の4つに区分し、各調査を段階的かつ継続的に実施する。本手引きで提案する機能診断のフローとその対応範囲を図Ⅰ-2.1.1に示す。

「1：基本情報調査」が不完全な状態であっても、「2：日常管理」によって現地確認を行い、日常管理の結果を受けて特に必要なものについて「3：概査」を実施し、更に必要に応じて「4：詳細調査」を実施する。健全度評価は「3：概査」の結果に基づき施設の機能低下程度を指標とする評価と位置付け、点検者は健全度評価に基づいて対応の目安を施設管理者に伝達する。

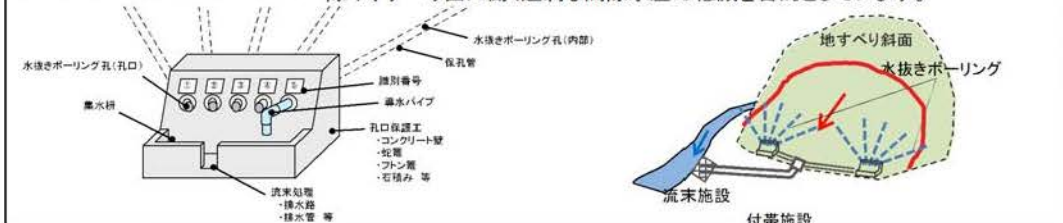
(形状や材質には様々な種類があります)

水抜きボーリング工は、暗きょ工等で排除できないある程度深い地下水の排除や、すべり面に働く過剰な間隙水圧の低減を目的としています。

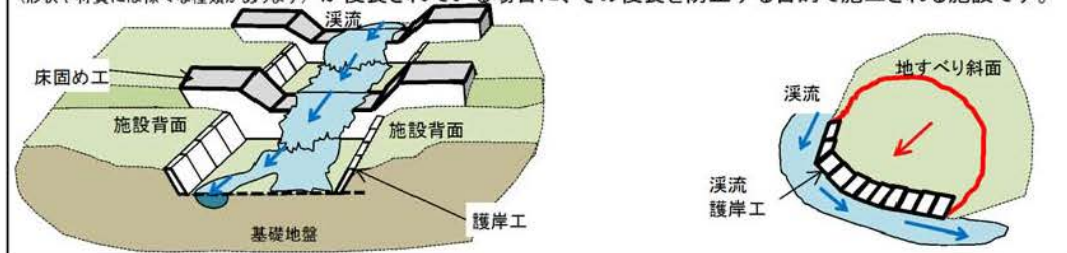
概略構造 溪流護岸工は、側方侵食の激しい溪流などにより地すべり末端部や側方が侵食されている場合に、その侵食を防止する目的で施工される施設です。

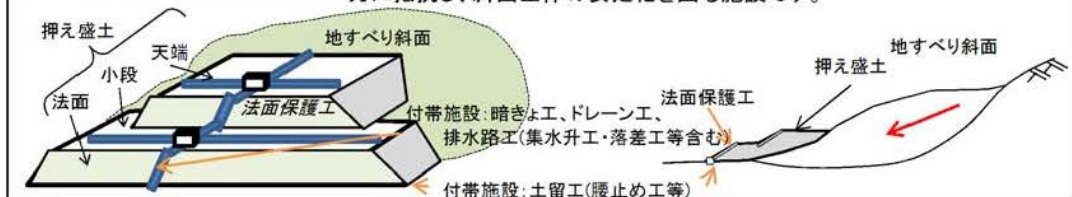
概略構造  
(形状や材質には様々な種類があります)

押え盛土工は、地すべり斜面の下部に盛土を行うことにより地すべりの滑動力に抵抗し、斜面全体の安定化を図る施設です。

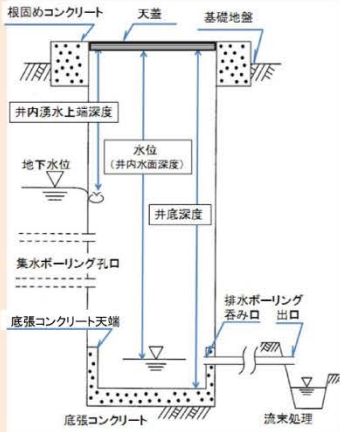
■現地確認事項(スケッチ等) 必要に応じて、井内壁面状況等のスケッチや目視困難箇所等に関するコメントを記録する。

根固めコンクリート 天蓋 基礎地盤

井内湧水上端深度 水位 (井内水面深度) 井底深度

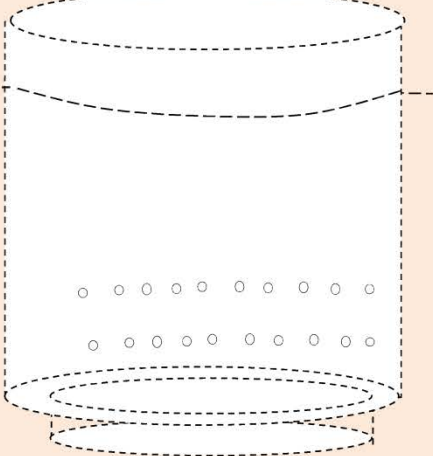
変状の顕著な箇所

※パーチカルスティフナーの配置・変形等を上から観察

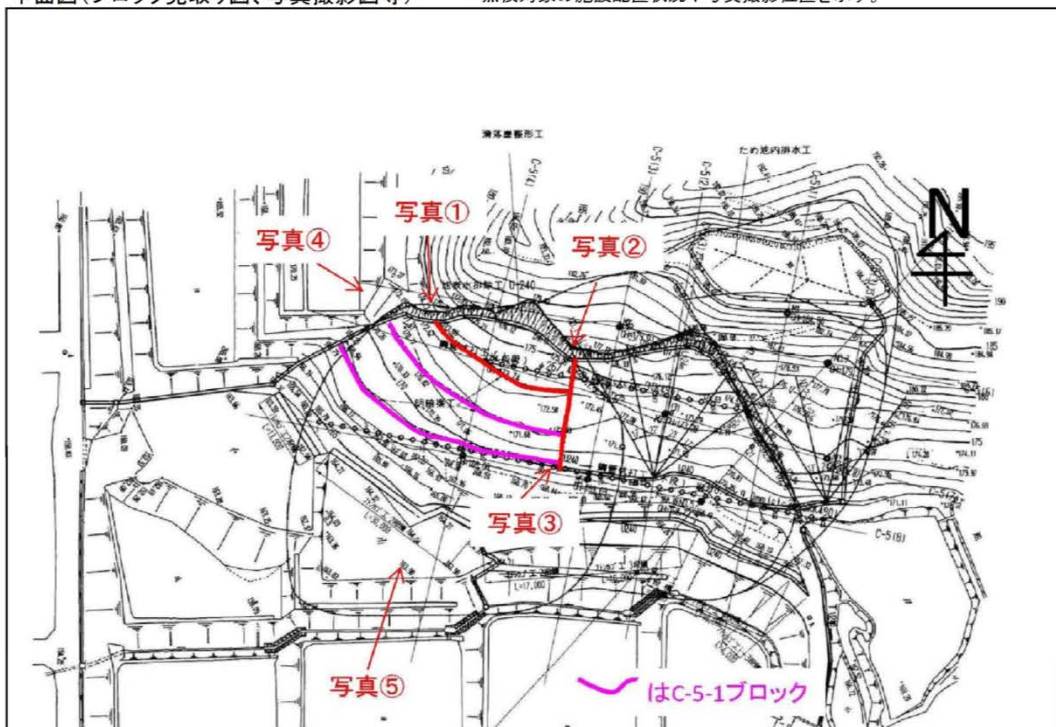
平面図(ブロック見取り図、写真撮影図等) …点検対象の施設配置状況や写真撮影位置を示す。

出典:平成9年度 農地保全事業 区域地すべり対策(その7)業務 報告書 設計図面

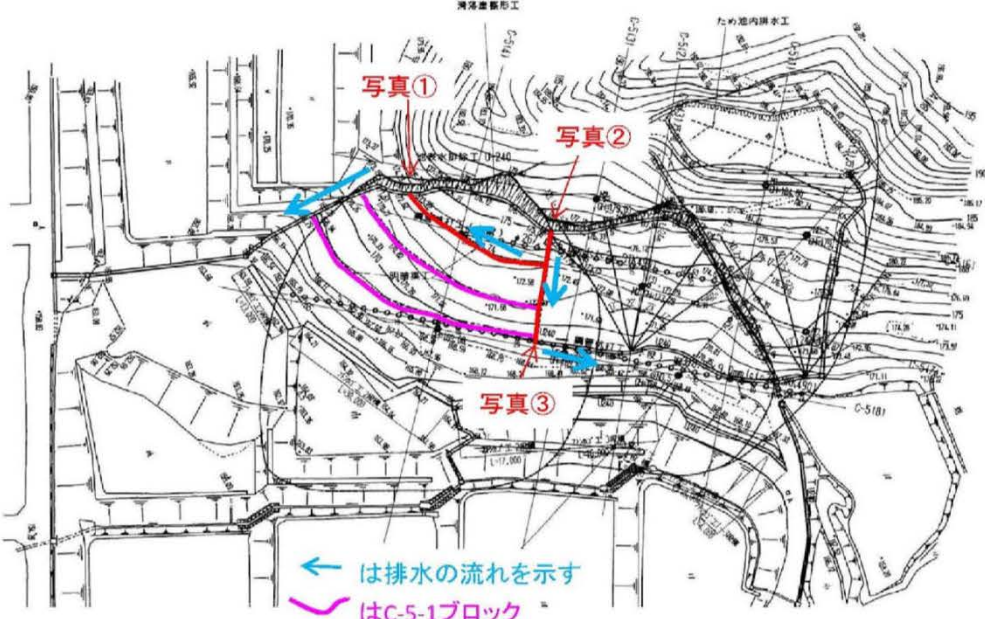
平面図・構造図等(異常箇所位置・コメント等) …異常のあった箇所について図や写真を用いて状況をまとめる。

← は排水の流れを示す  
— はC-5-1ブロック

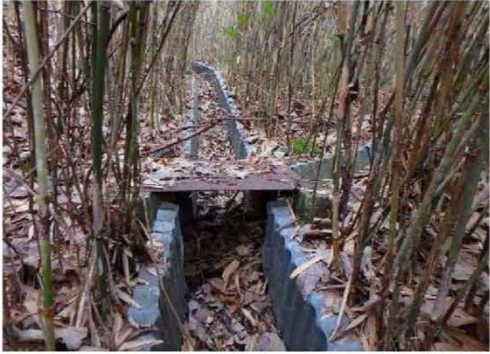
| 現地写真 | | …写真番号とコメントとともに現地写真を記録する。 | | No.      / | |
|---|---|---|---|---|--|
| | 写真番号: 1<br>排水路工合流部の土砂と落ち葉の堆積 | | 写真番号: 2<br>排水路工合流部の落ち葉堆積 | | |

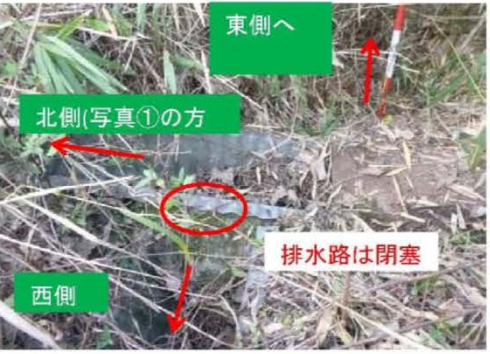
| 現地写真 | | …写真番号とコメントとともに現地写真を記録する。 | | No.      / | |
|---|---|---|---|---|--|
| | 写真番号: 3<br>排水路工合流部の状況 | | 写真番号: 4<br>施設全景(北西側より) | | |

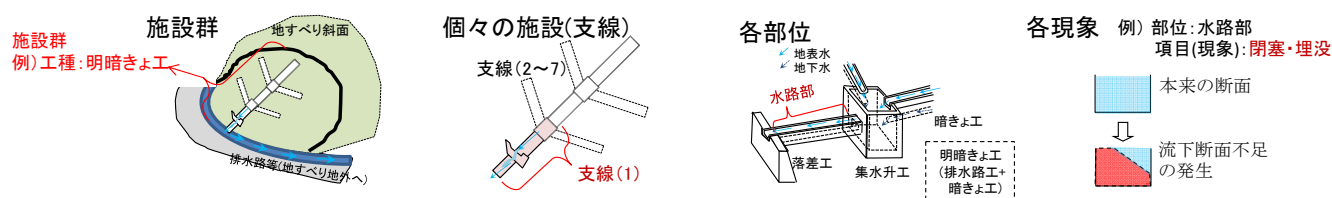
図 I -3.1.1 地すべり防止施設の構成イメージ

- 1) 計画的な維持管理を考える上では、施設の劣化特性を客観的に把握することが重要である。そのため、地すべり防止施設の機能に着目して健全度区分を設定し、各施設の評価を行う。施設の機能以外の要素については別途総合的な視点から評価する(次頁※1 参照)。
- 2) 地すべり防止施設は複数の部位で構成されており、また多様な変状要因によって機能を低下させている。そのため、できる限り客観的に機能低下の程度を判断するために、個々の部位・変状要因(現象)を分類・レベル区分して記録する。なお、本手引きでは、図 I -3.1.1 に示すように、評価単位を明確にするために、施設の構成を「施設群(次頁※2 参照)」>「(個々の)施設」>「(施設を構成する各々の)部位」>「(部位毎の)現象または変状」として捉えることとする。
- 3) 健全度評価の対象は「施設の現状(現象)」とし、その施設の現状をもたらした「原因」(＝例えば、周辺地盤等の変状)とは分けて考える。ただし、それらの「原因」は「対策」を決める際に重要な情報となるので、周辺地盤等についての別途コメント欄等に記録を残す。
- 4) 「健全度」に応じた「対応の目安」を選択することを原則としつつ、各施設の特性や周辺状況を考慮した上で、必要に応じて適切な「対応の目安」を選択することとする。ただし、原則と異なる「対応の目安」を選択する場合には、その理由をコメント欄に必ず記入する。
- 5) 「緊急対応の必要性」は、人的被害の可能性や当初の地すべり防止施設の想定を超える災害の発生の有無等に基づいて判断し、健全度評価とは分離する。

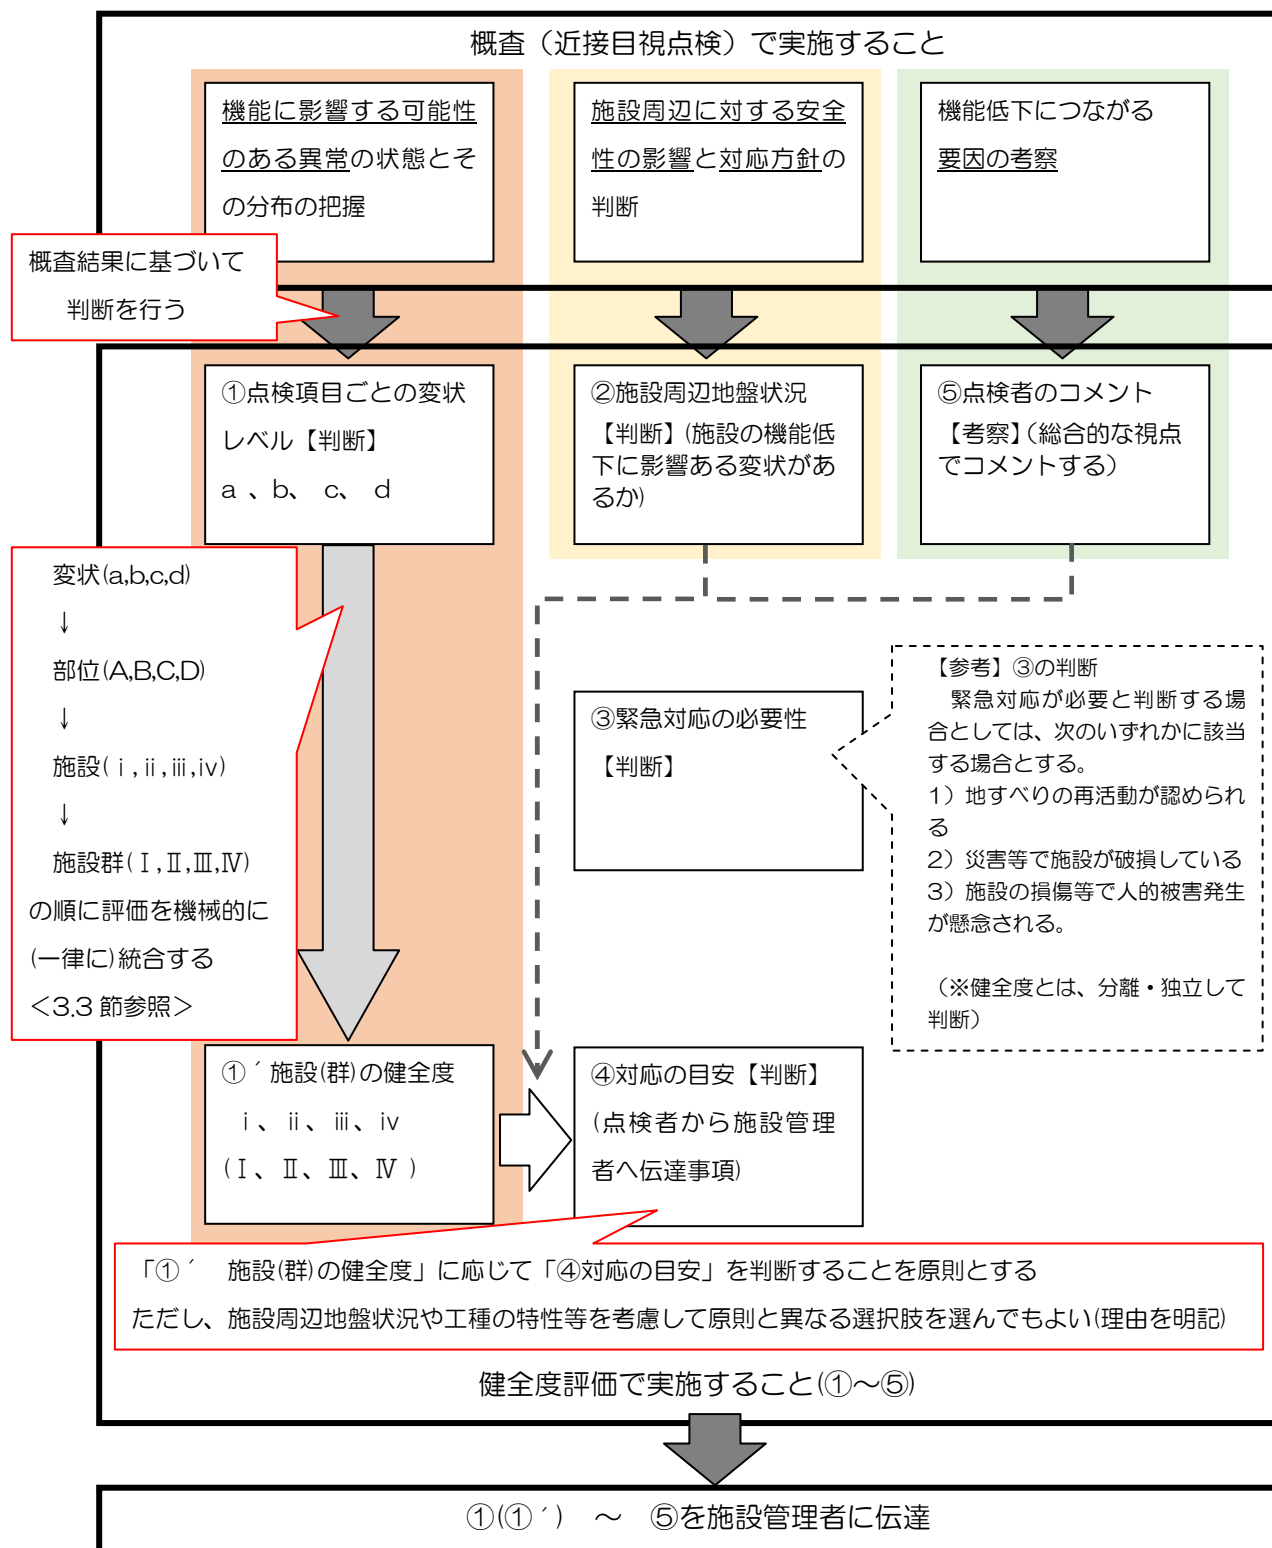
図 I -3.1.2 健全度評価の実施手順

健全度評価の実施手順(①～⑤)を図 I -3.1.2 に整理する。次頁以降、具体的な健全度評価の考え方と評価方法を述べる。

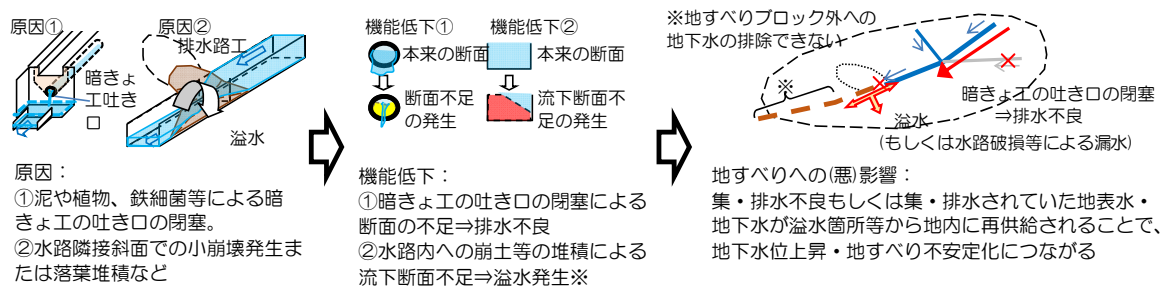
図 I -3.2.1 想定される原因・機能低下・地すべりへの影響の例 1 (暗きょ工・明暗きょ工)

| 区分 | | 工種 | 機能 | 機能低下状態<br>(施設の機能低下時に想定される状態<br>⇒地すべりに与える悪影響) |
|---|---|---|---|---|
| | 地下水排除工 | 暗きょ工<br>明暗きょ工<br>水抜きボーリング工<br>集水井工 | 集水機能 | 地盤中の地下水が集水できないために地下水位を下げるできない。<br>⇒地下水位を上昇させる要因となり、地すべりの安定性の低下につながる。 |
| | | | 流下・排出機能 | 集水した水の漏出・溢水・再浸透を生じる恐れがある。<br>⇒地下水位を上昇させる要因となり、地すべりの安定性の低下につながる。 |

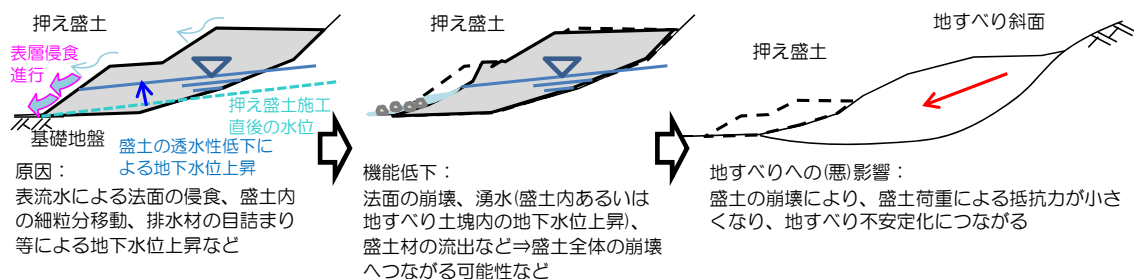
図 I -3.2.3 想定される原因・機能低下・地すべりへの影響の例 3 (押え盛土工)

| 区分 | | 工種 | 機能 | 機能低下状態<br>(施設の機能低下時に想定される状態<br>⇒地すべりに与える悪影響) |
|---|---|---|---|---|
| 抑制工 | 斜面改良工 | 押え盛土工 | 滑動抵抗機能<br>(地すべりブロック下部への盛土による地すべり抵抗力の付加) | 局所的あるいは全体的な安定度が低下する。(変形、崩壊の発生、盛土表面の変形、侵食、流亡)<br>盛土内の間隙水圧が上昇し、不安定化につながる。また、盛土材の流出の原因となる。<br>⇒盛土全体が崩壊すると、盛土の荷重により期待していた地すべり抵抗力が小さくなり、地すべりの安定性の低下につながる。 |

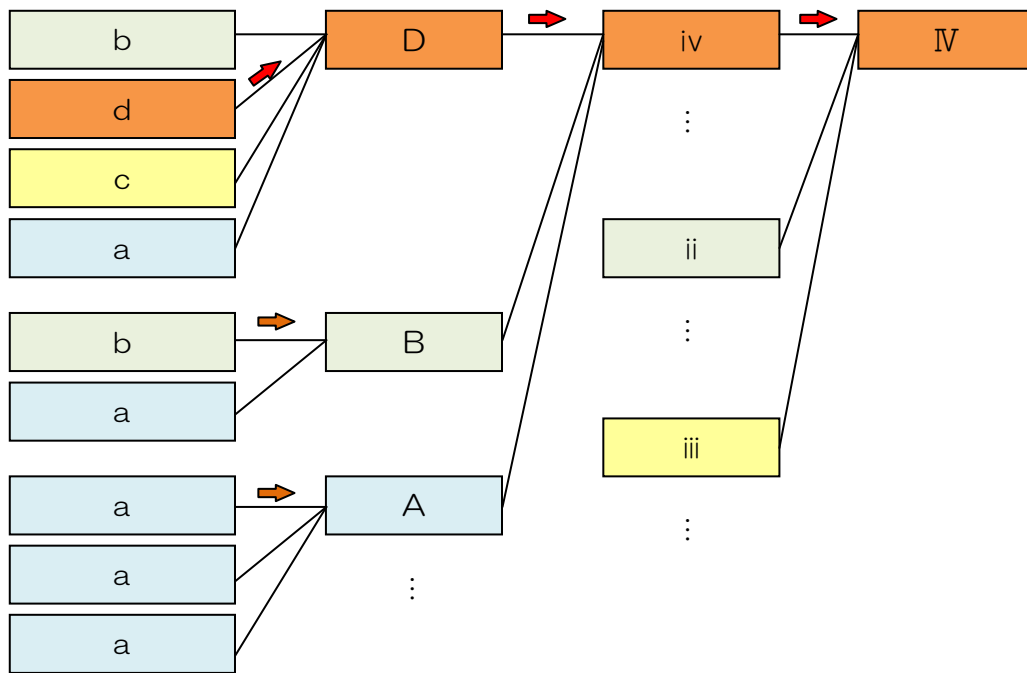
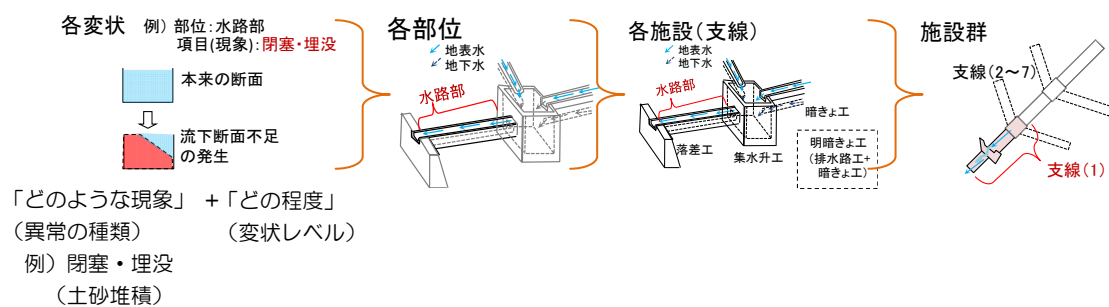
図 I-3.4.1 健全度評価の流れ

①変状(現象)：a～d      ②部位：A～D      ③施設：i～iv      ④施設群：I～IV

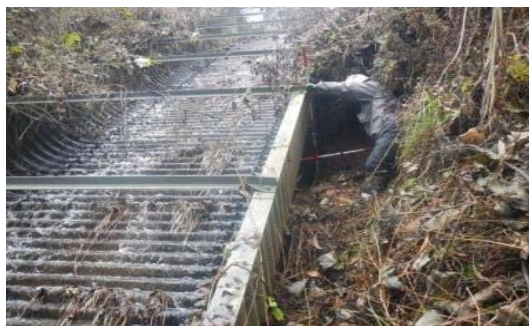
図Ⅰ-3.5.1 水路基礎地盤の洗掘によって水路が不安定化しつつある例

施設の現状 (変状・現象): 「水路の変形/破損」 ← 評価対象 (変状レベル a～d)

原因: 「周辺地盤等の侵食や小崩壊」 ← 別途コメント欄

図Ⅰ-3.5.1の写真で見る限り、水路の変形/破損は見られない、つまり、機能に基づいた施設の健全度評価としては「健全」と考えられる。しかし、施設の周辺地盤には、将来的に施設機能に影響する変状がある(基礎を失って水路が変形/破損する可能性がある)と言える。点検者による周辺地盤の変状メカニズムの推定も含めて現状(写真)を記録に残し、水路の機能低下につながる前に「軽微な補修(土のう積み等)」を行う、または、水路の機能低下につながるかどうか「監視」することを検討するべきと考えられる。

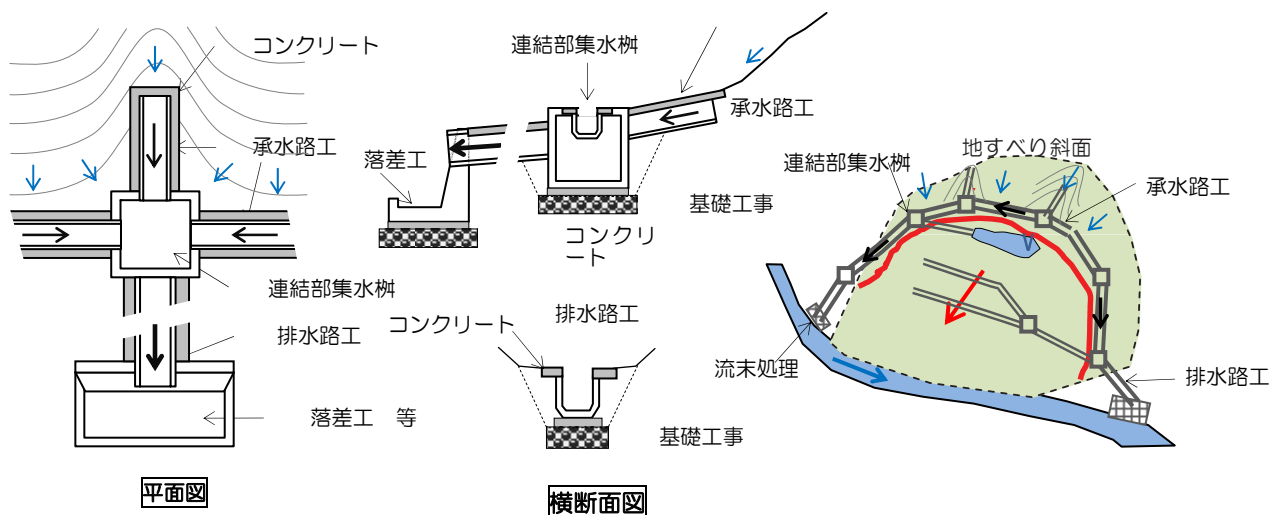
図Ⅱ-1.1.1 承水路工・排水路工の配置のイメージ

| 構造区分・種別 | | 材質 | 説明 |
|---|---|---|---|
| 流末施設 | | コンクリート | 排水路流末の排出先に、斜面の崩壊や洗掘を防止する為、フトン籠や現場打ちコンクリート製の水タタキ等によるものがある。 |

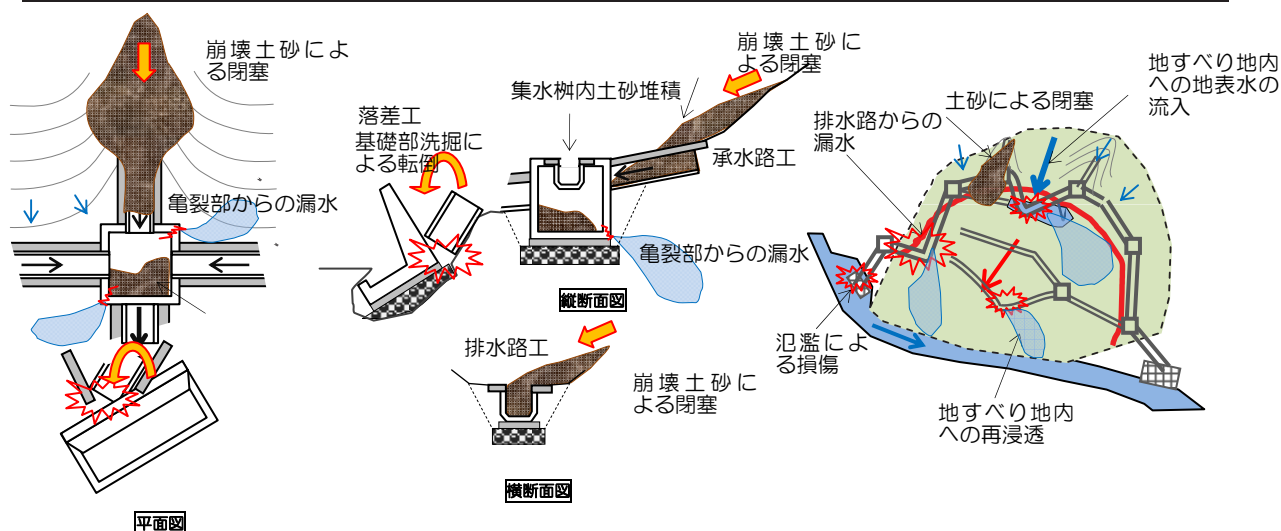
図Ⅱ-1.2.1 想定される原因・機能低下・地すべりへの影響の例 (承水路工・排水路工)

| 工種 | | 1) 承水路工・排水路工 | | | |
|---|---|---|---|---|---|
| 施設の機能低下時に想定される状態 | | 施設の破断・欠損箇所から漏水し、地すべり土塊に再浸透する。 | 流水が埋塞箇所ですり抜け、地すべり土塊に再浸透する。 | 漏水が地すべり土塊に再浸透する。 | 湿地、湧水等から地すべり土塊に再浸透する。 |
| 地すべりに与える影響 | | 水路の閉塞や漏水による、排水不良、または、集・排水した水の漏出や溢水などは、地下水位を上昇させる要因となり、地すべりの安定性の低下につながる。 | | | |

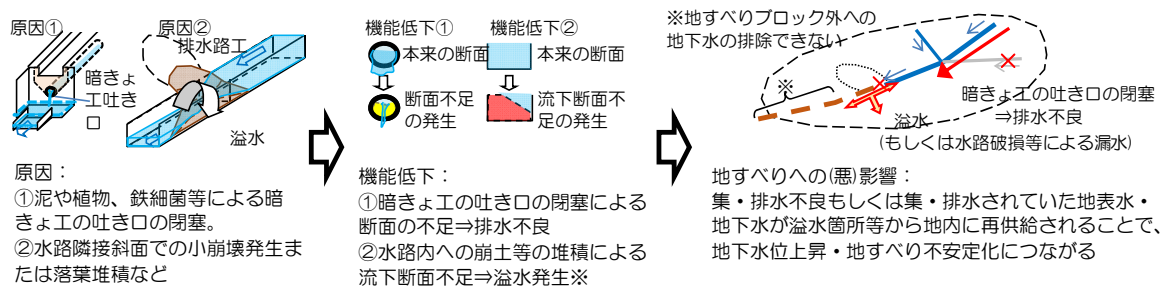
図Ⅱ-1.2.2 想定される原因・機能低下・地すべりへの影響の例(暗きょ工・明暗きょ工)

| 施設の機能低下時に想定される状態 | 漏水が地すべり土塊に再浸透する。 | 流水が埋塞箇所で溢れ、地すべり土塊に再浸透する。 | 土塊からの地下水集水や施設からの地下水等の排出が止まり、地盤内の地下水位が上昇、もしくは、高水位状態が保たれる。 |
| 地すべりに与える影響 | 暗きょ管の閉塞等による排水不良、または、集・排水した水の漏出や溢水などは、地下水位を上昇させる要因となり、地すべりの安定性の低下につながる。 | | |

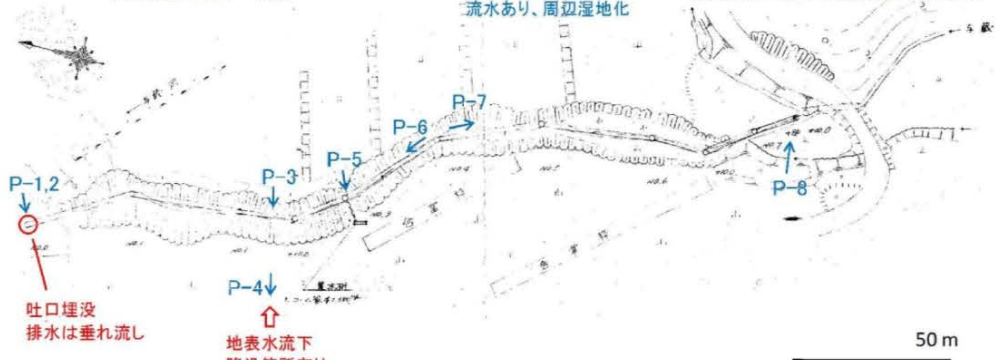
暗渠排水工呑口 渓流護岸工施工済み

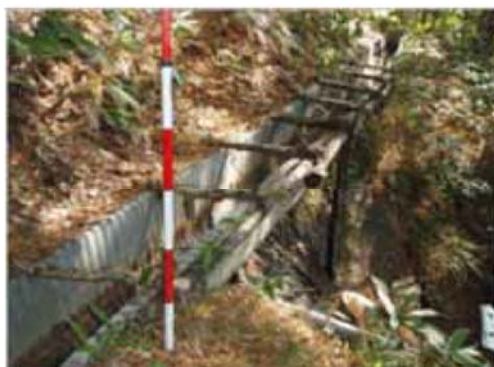
図Ⅱ- 2.2.1 施設機能に影響のある施設周辺地盤状況の例  
(水路基礎地盤の侵食・崩落により水路が破断・落下する危険性があるもの)

| 場所 | 具体的な状況 |
|---|---|
| 水路周辺(基礎地盤等) | 沈下・侵食・洗掘・吸い出し |
| 路線沿斜面 | 崩落・押し出し |

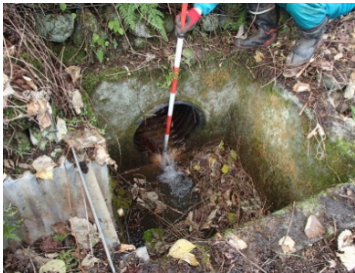
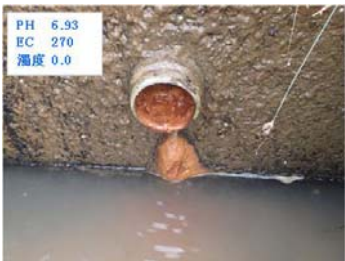
表Ⅱ-2.2.5 変状レベル判定事例(水路工 その 1 )

| 変状<br>レベル | 評価基準 | 部位：暗きょ部<br>項目(現象)：閉塞・埋没 | 解説(具体的な目安) |
|---|---|---|---|
| a | 項目に挙げた現象・状況が見られない、もしくは目視困難なほど軽微である | | 付着度 F（閉塞なし）※ |
| b | 項目に挙げた現象・状況に対し軽微な変状がある | | 付着度 D・E（閉塞割合 30%未満）※<br>の孔口の数が 1 本以上 |

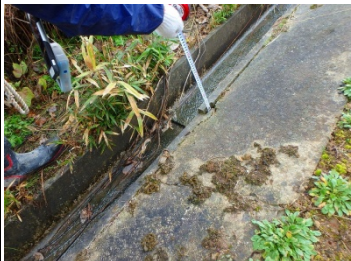
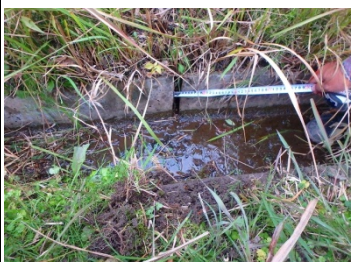
| 変状レベル | 評価基準 | 部位：水路部<br>項目(現象)：変形※ | 部位：水路部<br>項目(現象)：破損・腐食※ | 解説(具体的な目安) |
|---|---|---|---|---|
| b | 項目に挙げた現象・状況に対し軽微な変状がある | <br>目地切れ、段差ができている | <br>軽微な腐食 | <ul style="list-style-type: none"> <li>・変形、破損、腐食が明らかに認められるが、水路の連続性は保たれている。</li> <li>※数 mm 程度のひび割れやズレ等。</li> <li>※目視可能な範囲で連続して錆び、表面がザラザラして若干剥離している場合。</li> </ul> |
| c | 項目に挙げた現象・状況に対し限定的(局所的)ではあるが明らかな変状がある | <br>目地切れ(局所的に開いている) | <br>ひび割れ等によって、局所的に開いている | <ul style="list-style-type: none"> <li>・変形、破損、腐食によって、局所的に水路が不連続、または、局所的に水路断面が減少している(流水の大半が流下可能な程度)</li> <li>・局所的な漏水があるもしくは明確な漏水跡がある。</li> <li>※数 cm 程度の目地やひび割れの開きを想定。</li> <li>※錆を伴う水路の穴等は腐食で判定する。</li> </ul> |

※変形(目地での接合不良や水路の歪みによる断面減少等)、破損(水路のひび割れ等)、腐食(錆等が原因の穴、底抜けなど)として現場で現象を分類して記録すること。

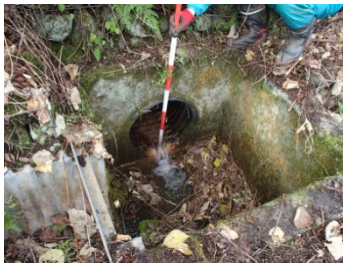
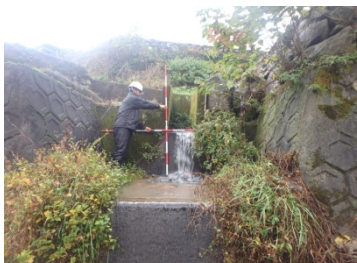
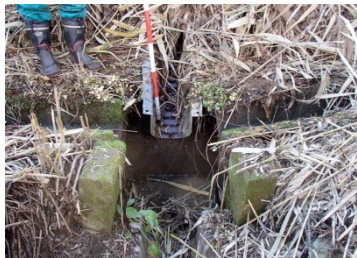
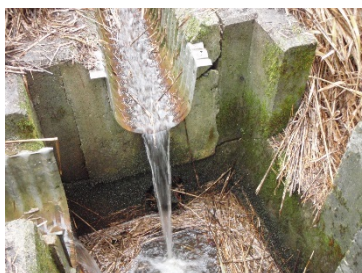
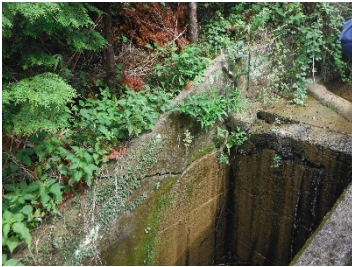
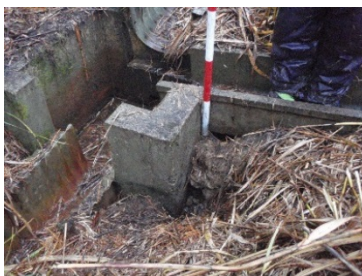
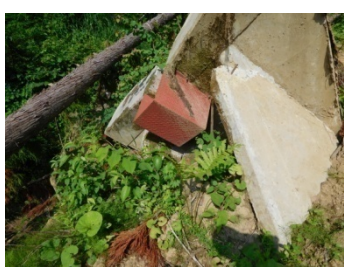
表Ⅱ-2.2.7 変状レベル判定事例(水路工 その3 )

| 変状<br>レベル | 評価基準 | 部位：集水升工<br>3 項目(現象)：変形・破損・腐食※ | 部位：落差工<br>4 項目(現象)：変形・破損・腐食※ | 解説(具体的な目安) |
|---|---|---|---|---|
| a | 項目に挙げた現象・状況が見られない、もしくは目視困難なほど軽微である | <br>集水升工の変形は見られない | <br>落差工の例 | ・変形、破損、腐食なし<br>(表面のみ所々錆びている程度であれば、腐食なしと見なす) |
| b | 項目に挙げた現象・状況に対し軽微な変状がある | <br>集水升工変形、水路止めの傾き | <br>落差工に生じたひび割れ | ・変形、破損、腐食が明らかに認められる。ただし、水路との連続性は保たれている。 |
| c | 項目に挙げた現象・状況に対し限定的(局所的)ではあるが明らかな変状がある | <br>集水升に開口亀裂<br>(底部局所的に漏水) | <br>落差工のひび割れ(局所的に漏水) | ・変形、破損、腐食によって、局所的に開口部がある、もしくは、水路と局所的に不連続、または、集水升工が内部へ押し潰されて明らかに流下断面が減少している。(流水の大半が流下可能な程度) |
| d | 項目に挙げた現象・状況に対し著しい変状がある | <br>集水升と水路が分離、周辺に溢水 | <br>落差工が転倒している | ・集水升工や落差工が転倒して、水路と不連続となっている。(完全に分離している、流水の大半が水路の外へ流れ出ている)<br>・集水升工が内部へ押し潰されて流下断面が消失している。 |

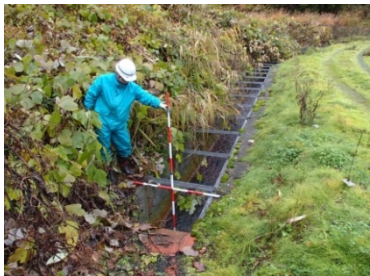
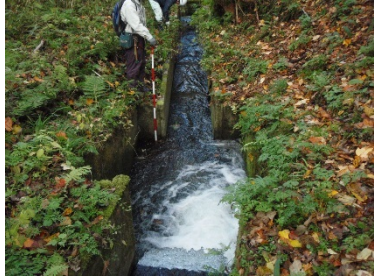
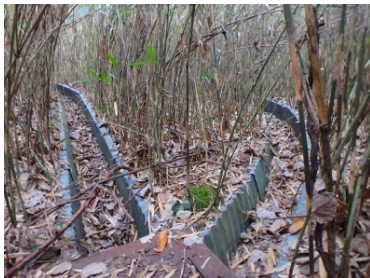
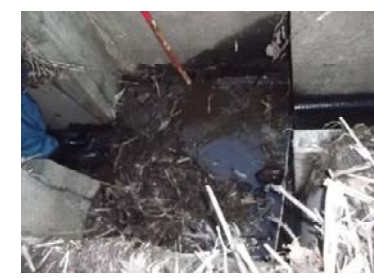
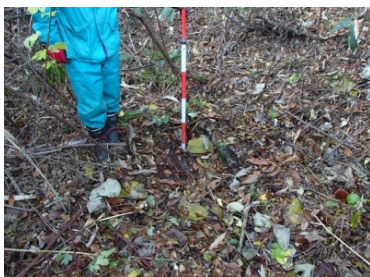
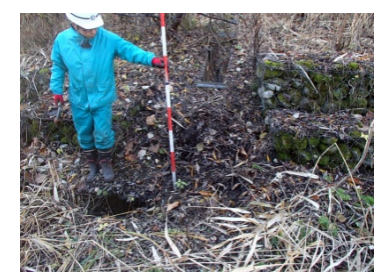
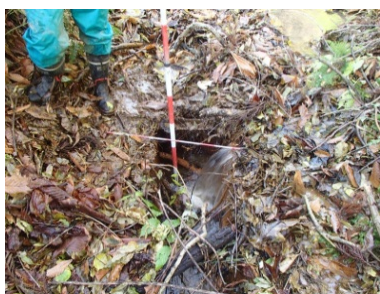
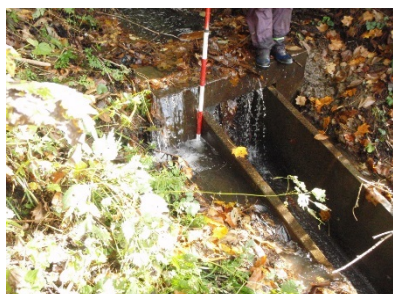
表Ⅱ-2.2.8 変状レベル判定事例(水路工 その4 )

| 変状<br>レベル | 評価基準 | 部位：水路部<br>項目(現象)：閉塞・埋没(土砂等) | 部位：落差工・集水升工<br>項目(現象)：閉塞・埋没(土砂等) | 解説<br>(具体的な目安) |
|---|---|---|---|---|
| a | 項目に挙げた現象・状況が見られない、もしくは目視困難なほど軽微である | | | <ul style="list-style-type: none"> <li>・閉塞・埋没なし</li> </ul> <p>(水路内に、少量の草や枝などの落下物や堆積物が散見される程度までであれば、閉塞・埋没なしと見なす)</p> |
| b | 項目に挙げた現象・状況に対し軽微な変状がある | <p>半ば落ち葉等に埋もれているが排水は維持されている。</p> | <p>半ば土砂に埋もれているが排水は維持されている。</p> | <ul style="list-style-type: none"> <li>・半ば埋もれているが、排水(通水)は維持されている。</li> </ul> <p>(特に、落ち葉等は、堆積物の隙間から通水が可能な場合があり、見た目の嵩以上に排水機能を有しているので注意する)</p> |
| c | 項目に挙げた現象・状況に対し限定的(局所的)ではあるが明らかな変状がある | <p>土砂堆積により、ほぼ完全に埋没</p> | <p>土砂堆積により、ほぼ完全に埋没</p> | <ul style="list-style-type: none"> <li>・ほぼ完全に埋没しており、排水(通水)に支障がある。</li> </ul> <p>(埋没が局所的であったとしても連続した水路の排水機能としては低下していると見なす。)</p> |
| d | 項目に挙げた現象・状況に対し著しい変状がある | <p>排水路工の埋没によって常時溢水している。(写真では埋没部分を流水が迂回している)</p> | <p>集水升到落ち葉等が詰まり、上側水路から常時溢水している。</p> | <ul style="list-style-type: none"> <li>・常時溢水、漏水があり明らかに地すべり土塊内へ供給されている</li> <li>・明瞭な溢水・漏水痕跡があり、明らかに地すべり土塊内へ供給されている</li> </ul> <p>※現象的には「閉塞・埋没」の「c」と同じだが、周辺への影響が大きいと考えられるため、「d」とする。</p> |

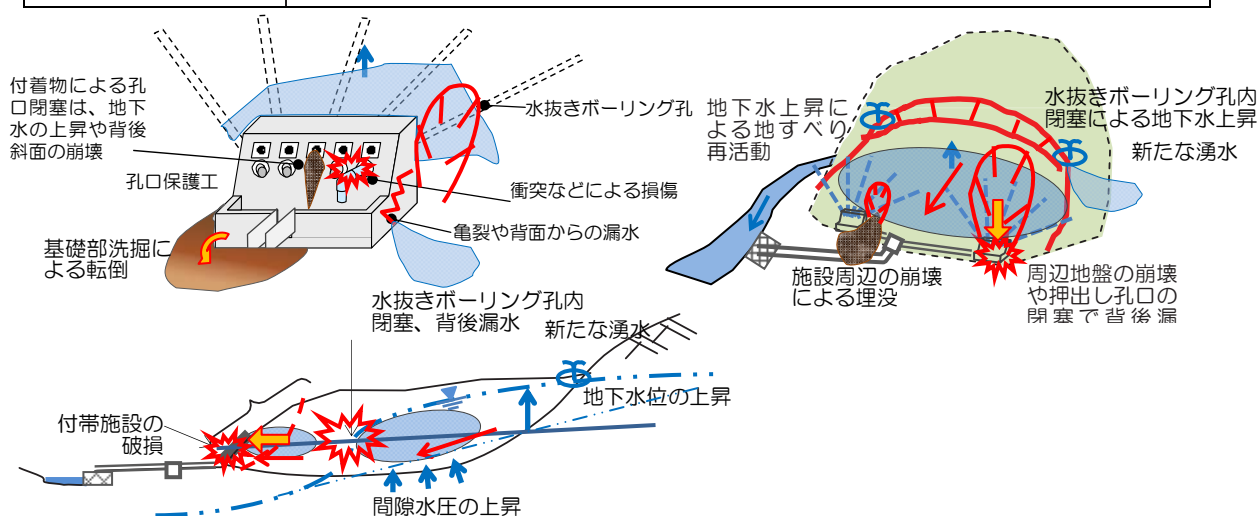
図Ⅲ-1.2.1 想定される原因・機能低下・地すべりへの影響の例（水抜きボーリング工）

| 工種 | | 2) 水抜きボーリング工 | | | |
|---|---|---|---|---|---|
| 施設の機能低下を示す現象 | 項目 | 破損・欠損、腐食・劣化、変位・変形 | 孔口の閉塞、孔内部の目詰まり | 流末・付帯施設等の変位・変形、閉塞・埋没 | 施設周辺に地盤の湿潤や湧水が発生 |
| | 内容 | 地すべり活動による破損、部材の劣化や腐食（錆）等での変形。 | 孔内部の目詰まりや孔口の閉塞により集水・流下能力が低下 | 漏水による小崩壊や洗掘の発生による施設の倒壊や落下。小崩壊の発生や落葉などによる土砂等の堆積による流下断面の減少。 | 孔の目詰まりや腐食・損傷等により集水・流下能力が低下し、地下水位が上昇。 |
| 地すべりに与える影響 | | 孔内の閉塞や漏水による、排水不良、または、集・排水した水の漏出や溢水などは、地下水位を上昇させる要因となり、地すべりの安定性の低下につながる。 | | | |

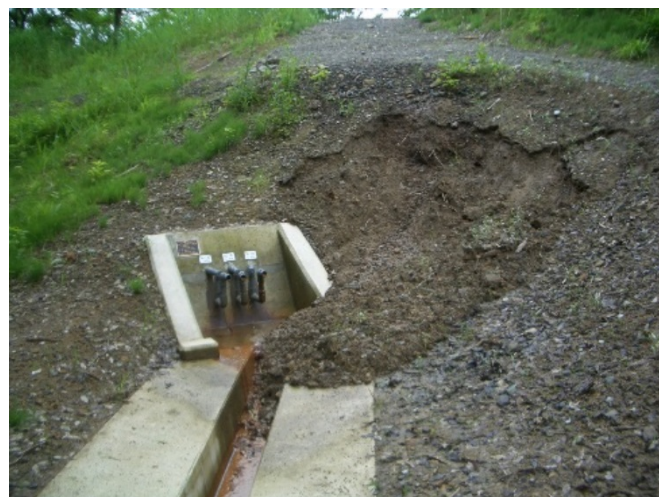
図Ⅲ-2.2.4 施設機能に影響のある施設周辺地盤状況の例  
(背後斜面の崩落、崩土による集水升および流末処理施設の埋没)

| 場所 | 具体的な状況 |
|---|---|
| 背後斜面 | 崩落・押し出し・侵食・洗掘・吸い出し<br>(施設背後からの崩土による孔口や流末処理施設等の埋没の可能性) |

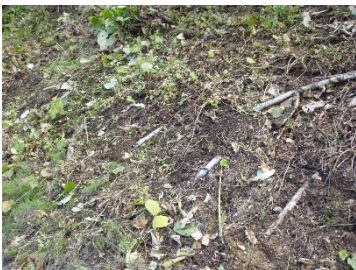
| 変状<br>レベル | 評価基準 | 部位：水抜きボーリング<br>項目(現象)：閉塞(孔口) | 解説(具体的な目安) |
|---|---|---|---|
| d | 項目に挙げた<br>現象・状況に対<br>し著しい変状<br>がある | | <ul style="list-style-type: none"> <li>・付着度 A・B・C※ の孔数の合計が全孔数の 50%以上</li> <li>または、</li> <li>・崩土や湛水等で埋没・水没している</li> </ul> |

※付着度 A：閉塞割合 70%以上、付着度 B：閉塞割合 50～70%、付着度 C：閉塞割合 30～50%、詳しくは次頁の補足を参照

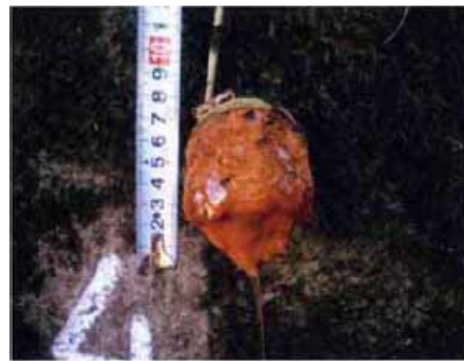
付着度 A (70%以上)

・下記の考え方に沿って目分量で閉塞割合(付着度)を判断する

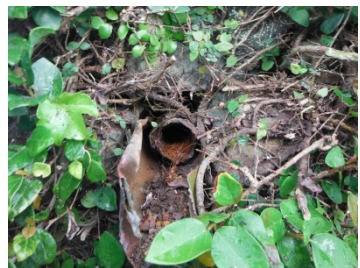
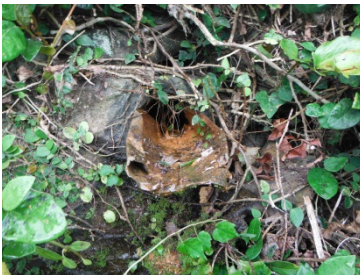
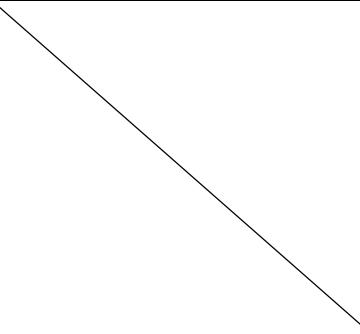
表Ⅲ-2.2.8 変状レベル判定事例(水抜きボーリング工 その3 )

| 変状<br>レベル | 評価基準 | 部位：水抜きボーリング<br>項目(現象)：破損・欠損・腐食※ | 解説(具体的な目安) |
|---|---|---|---|
| b | 項目に挙げた現象・状況に対し軽微な変状がある | | <ul style="list-style-type: none"> <li>・破損・欠損、腐食が明らかに認められるが、断面をそこなう程ではない。</li> <li>・保孔管が施工当初と比べて変位・変形（内部で緩んで抜け始めた、もしくは、折れ曲がり始めている等）</li> <li>・目視可能な範囲で連続して錆び、表面がザラザラして部分的に剥離している場合は腐食で判定する。</li> <li>※導水パイプの外れが、点検時にその場で手ですぐに接続し直すことのできる程度であれば、b 評価とした上で、接続し直し、その旨を記録する。</li> </ul> |
| c | 項目に挙げた現象・状況に対し限定的（局所的）ではあるが明確な変状がある | | <ul style="list-style-type: none"> <li>・破損・欠損、腐食によって、（押しつぶされる等で）断面が大きく減少している孔がある。</li> <li>・保孔管の配置が大きく乱れている(折れ曲がった結果と考えられる)、抜けている孔がある。</li> <li>・漏水を起こしている場合。</li> <li>※導水パイプの外れや破損を伴う場合は導水パイプについても評価する。</li> </ul> |
| d | 項目に挙げた現象・状況に対し著しい変状がある | | <ul style="list-style-type: none"> <li>・ほぼ全ての孔で（押しつぶされる等で）断面が消失している。</li> <li>・ほぼ全ての孔で保孔管の配置が大きく乱れている(折れ曲がった結果と考えられる)、抜けている。</li> <li>※錆によって破損したものは腐食で判定する</li> </ul> |

※破損・欠損（歪むなどして管の断面が減少している、割れて欠けている）、腐食（錆等が原因の破損）等と分類して記録すること。

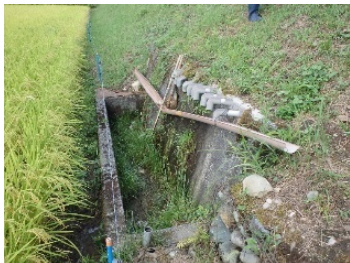
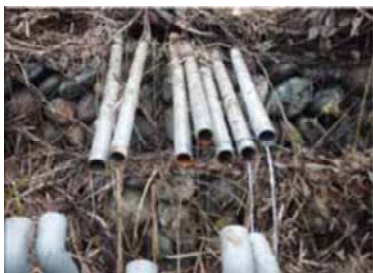
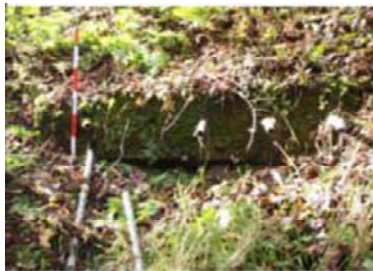
表Ⅲ-2.2.9 変状レベル判定事例(水抜きボーリング工 その4 )

| 変状<br>レベル | 評価基準 | 部位：付帯施設：孔口保護工<br>項目(現象)：変位・変形、破損・欠損・腐食 | 解説(具体的な目安) |
|---|---|---|---|
| a | 項目に挙げた現象・状況が見られない、もしくは目視困難ほど軽微である | | <ul style="list-style-type: none"> <li>・変形、破損、腐食なし</li> <li>※表面のみ薄く所々錆びている程度であれば、a評価と見なす。</li> <li>※数mm程度の目地のズレやヘアークラック～2mm程度のひび割れはa評価とする。</li> </ul> |
| b | 項目に挙げた現象・状況に対し軽微な変状がある | <p>導水パイプの外れ</p> | <ul style="list-style-type: none"> <li>・軽微な変形、破損、腐食が明らかに認められる。ただし原型は留めており、機能(安定性)は低下していない。</li> <li>※数cmオーダーの傾きや2mm以上のひび割れを想定</li> </ul> |
| c | 項目に挙げた現象・状況に対し限定的(局所的)ではあるが明らかな変状がある | <p>孔口保護工の基礎地盤の洗掘により、孔口保護工が不安定化している</p> | <ul style="list-style-type: none"> <li>・局所的に、せり出しや形状を保てないほどの中詰材流失(カゴ枠等の場合)がある。</li> <li>・開口を伴う連続したひび割れがあり、背面まで達している。</li> <li>・背面土砂の吸出しが確認される。</li> <li>・洗掘等で不安定化している。</li> <li>※数十cmオーダーの傾きやの数cmオーダーのひび割れを想定</li> </ul> |

※変形(目地での接合不良、傾倒、はらみ出し(カゴ枠等の場合)等)、破損(ひび割れ、破断(カゴ枠等の番線などの破断)等)、腐食(錆等が原因の破損(腐食によるカゴ枠等の番線などの破断))として、現場で現象を分類して記録すること。擁壁(枠)工編も参考とすること。

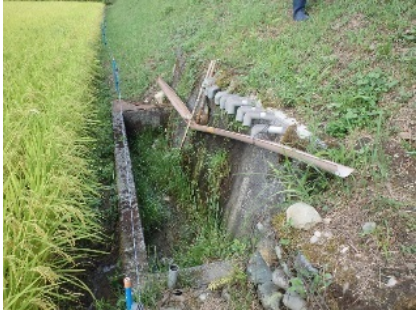
表Ⅲ-2.2.10 変状レベル判定事例(水抜きボーリング工 その5)

| 変状<br>レベル | 評価基準 | 部位：集水升工<br>項目(現象)：変位・変形・破損・欠損・腐食 | 解説(具体的な目安) |
|---|---|---|---|
| a | 項目に挙げた現象・状況が見られない、もしくは目視困難なほど軽微である | <p>集水升工の変形は見られない</p> | <ul style="list-style-type: none"> <li>変形、破損、腐食なし<br/>(表面のみ薄く所々錆びている程度であれば、腐食なしと見なす)</li> </ul> |

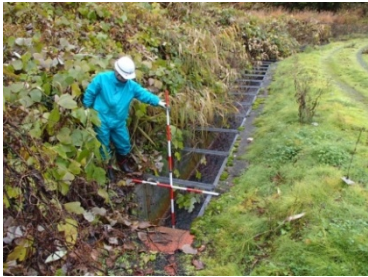
表Ⅲ-2.2.11 変状レベル判定事例(水抜きボーリング工 その6 )

| 変状<br>レベル | 評価基準 | 部位：流末施設 ・集水升<br>項目(現象)：閉塞・埋没(土砂等) | 解説<br>(具体的な目安) |
|---|---|---|---|
| a | 項目に挙げた現象・状況が見られない、もしくは目視困難なほど軽微である | | <p>・閉塞・埋没なし</p> <p>(水路内に、少量の草や枝などの落下物や島状の堆積物が散見される程度までであれば、閉塞・埋没なしと見なす)</p> |

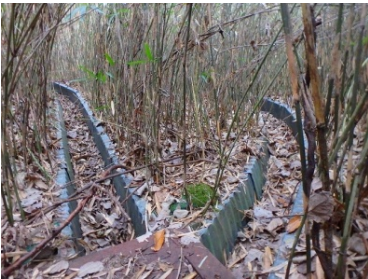
| 変状<br>レベル | 評価基準 | 部位：流末施設 ・集水升<br>項目(現象)：閉塞・埋没(土砂等) | 解説<br>(具体的な目安) |
|---|---|---|---|
| b | 項目に挙げた現象・状況に対し軽微な変状がある | <p>半ば落ち葉等に埋もれているが排水は維持されている。</p> | <p>・半ば埋もれているが、排水(通水)は維持されている。</p> <p>(特に、落ち葉等は、堆積物の隙間から通水が可能な場合があり、見た目の嵩以上に排水機能を有しているので注意する)</p> |

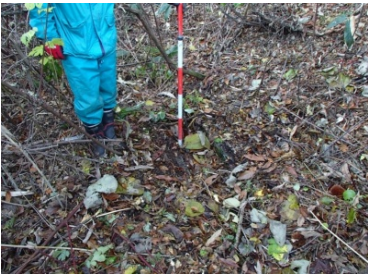
| 変状<br>レベル | 評価基準 | 部位：流末施設 ・集水升<br>項目(現象)：閉塞・埋没(土砂等) | 解説<br>(具体的な目安) |
|---|---|---|---|
| c | 項目に挙げた現象・状況に対し限定的(局所的)ではあるが明らかな変状がある | <p>土砂堆積により、ほぼ完全に埋没</p> | <p>・ほぼ完全に埋没しており、排水(通水)に支障がある。</p> <p>(局所的にでも完全に埋没していると、まだ排水機能を有している箇所が残っているとしても、連続した水路の排水機能としては低下していると見なす。)</p> |

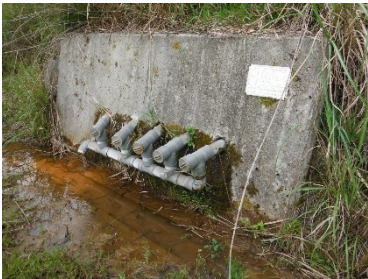
| 変状<br>レベル | 評価基準 | 部位：流末施設 ・集水升<br>項目(現象)：閉塞・埋没(土砂等) | 解説<br>(具体的な目安) |
|---|---|---|---|
| d | 項目に挙げた現象・状況に対し著しい変状がある | <p>集水升が埋没し、常時溢水が生じる。</p> | <p>・広範囲(評価対象施設延長の大部分)で土砂等の堆積により完全に埋没、かつ、常時溢水が生じる(もしくは、頻繁な溢水の跡がある)</p> <p>※現象的には「閉塞・埋没」の「c」と同じだが、周辺への影響が大きいと考えられるため、「d」とする。</p> |

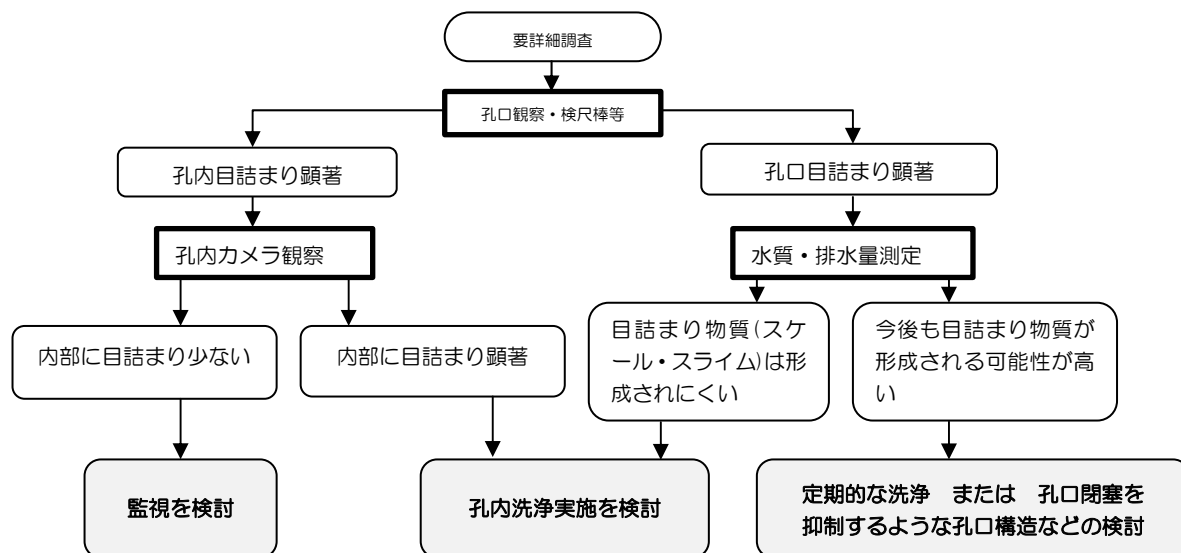
図Ⅲ-2.3.1 水抜きボーリング工の詳細調査フロー

- ① 水抜きボーリングの孔口に目詰まり物質(スケール・スライム等)がなくても、内部に目詰まりが多く確認された場合は、CCDカメラにより内部を観察し、目詰まり状況の把握を行ったうえで機能回復工実施の要否を検討する。
- ② 水抜きボーリング孔口に目詰まりが顕著な場合は、水質調査・排水量測定を実施し、目詰まり物質発生しやすい条件の場合は、定期的な洗浄または孔口閉塞を抑制するような孔口構造などの検討を行う。

詳細調査実施のフローの一例を図Ⅲ-2.3.1に示す。

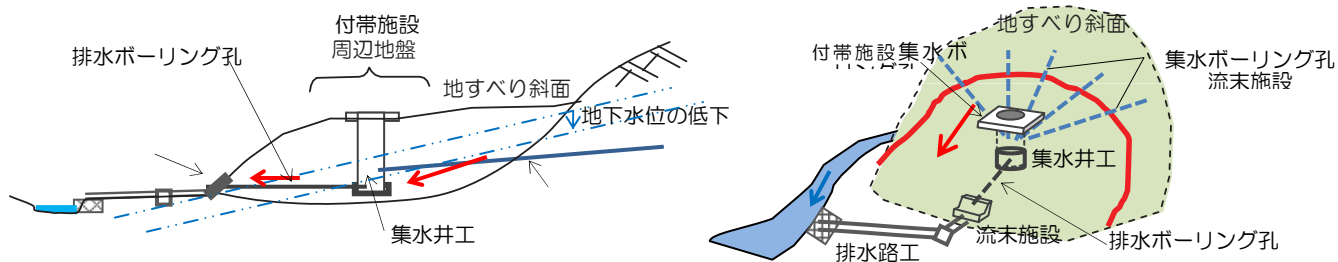
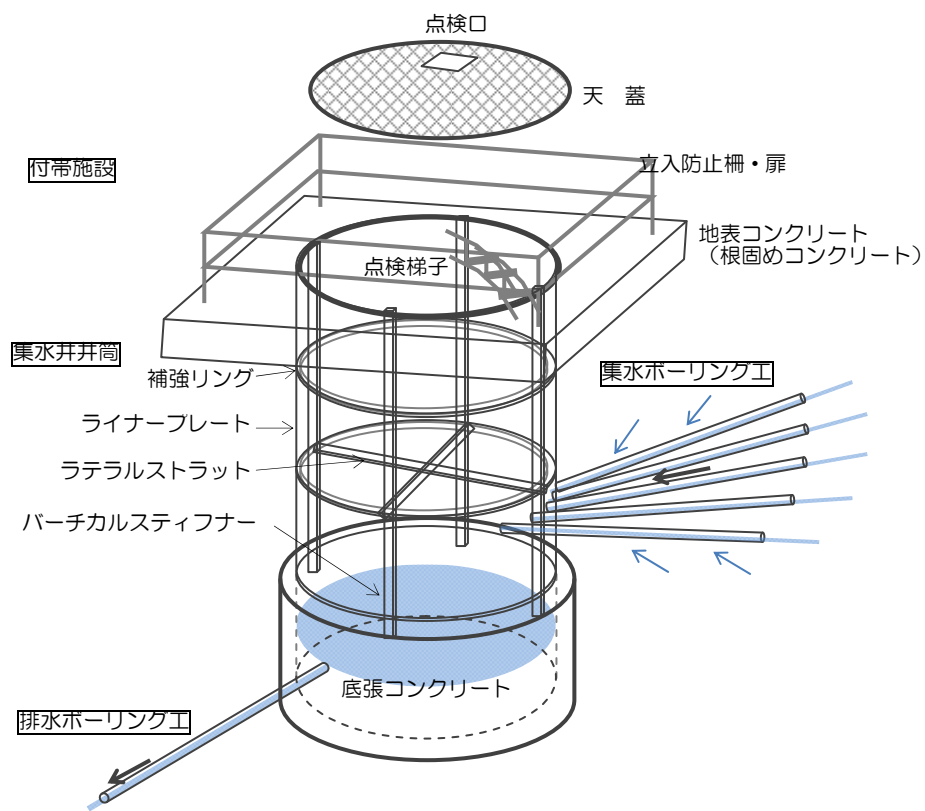
図Ⅳ-1.1.1 集水井工の配置のイメージ

| 構造区分・種別 | | 材質 | 説明 |
|---|---|---|---|
| | 底張コンクリート | コンクリート | 井筒の底部に設けられたコンクリートの静水槽。集水井工底部の地盤の風化防止や漏水防止を図る。 |
| | 点検梯子（タラップ） | 鋼製 | 点検管理を目的としたもので、井筒壁面に沿って集水井工底部付近まで設置される。 |
| | 立入防止柵 | 鋼製 | 部外者等が立ち入らないよう、集水井工の周りに設ける立入防止柵。 |

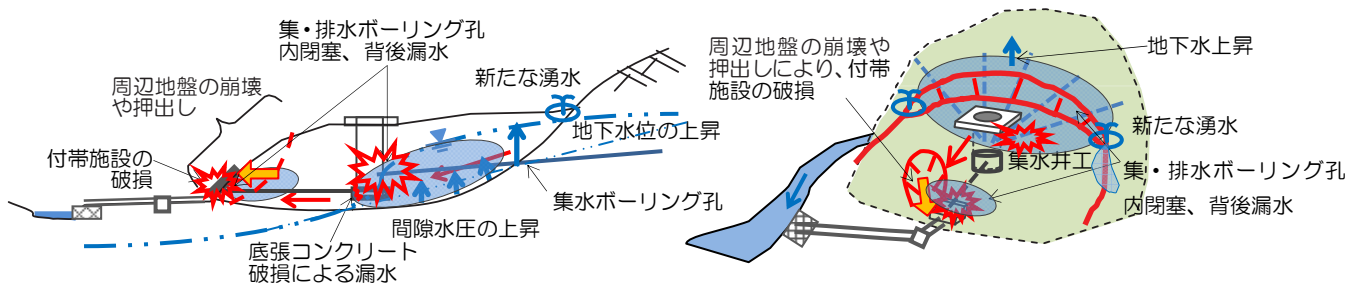
図Ⅳ-1.2.1 想定される原因・機能低下・地すべりへの影響の例（集水井工）

| 工種 | | 3) 集水井工 | | |
|---|---|---|---|---|
| 地すべりに与える影響 | | 集水管の目詰まり等による集水能力の低下、排水管の目詰まりによる井筒内の異常湛水や底張コンクリートの亀裂等による漏出は、地下水位を上昇させる要因となり、地すべりの安定性の低下につながる。 | | |

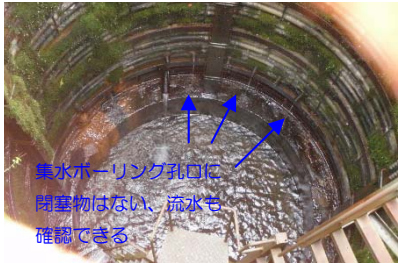
表Ⅳ-2.2.7 変状レベル判定事例(集水井工 その２)

| レベル | 評価基準 | 部位：集水ボーリング工<br>項目(現象)：閉塞(孔口状況) | 解説(具体的な目安) |
|---|---|---|---|
| a | 項目に挙げた現象・状況が見られない、もしくは目視困難なほど軽微である | | <p>地表から遠望目視にて孔口確認：閉塞なし＝a、</p> <p>※目視できる範囲内で、大半の孔口から流水・滴水等が確認され、閉塞物(スライム・スケール・コケ等)もあまりみられない状況等であれば、a 評価としてよい。</p> |

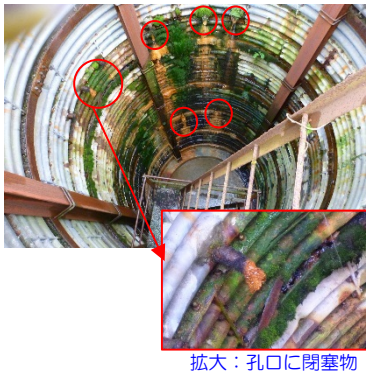
| レベル | 評価基準 | 部位：集水ボーリング工<br>項目(現象)：閉塞(孔口状況) | 解説(具体的な目安) |
|---|---|---|---|
| c | 項目に挙げた現象・状況に対し限定的(局所的)ではあるが明らかな変状がある | | <p>閉塞あり＝c</p> <p>※見える範囲で孔口に明らかな閉塞がある場合(目安としては閉塞割合 30～50%以上の孔が複数ある場合)を「c」とする。</p> <p>※集水ボーリング孔口の閉塞によって変状レベルcと判断され、施設の健全度がiiiと評価された場合、対応の目安として「詳細調査(井戸内観察)」を選択できる。</p> |

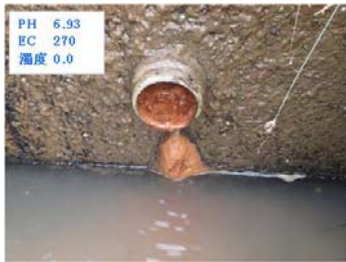
表Ⅳ-2.2.8 変状レベル判定事例(集水井工 その3 )

| レベル | 評価基準 | 部位：排水ボーリング工<br>項目(現象)：閉塞・埋没（孔口状況） | 解説(具体的な目安) |
|---|---|---|---|
| b | 項目に挙げた現象・状況に対し軽微な変状がある | | ・付着度 D・E ※ |

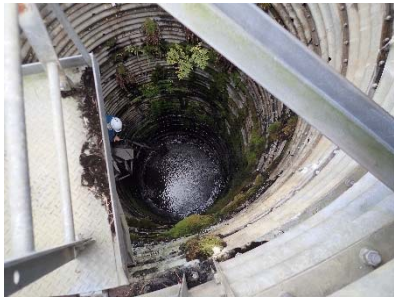
表Ⅳ-2.2.9 変状レベル判定事例(集水井工 その4 )

| レベル | 評価基準 | 部位：排水ボーリング工<br>項目(現象)：異常湛水※ | 解説(具体的な目安) |
|---|---|---|---|
| a | 項目に挙げた現象・状況が見られない、もしくは目視困難なほど軽微である | | 地表から遠望目視にて水面の高さを確認：<br>井内水面高≦底張コンクリート天端高 |

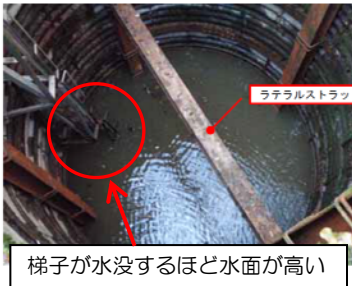
| レベル | 評価基準 | 部位：排水ボーリング工<br>項目(現象)：異常湛水※ | 解説(具体的な目安) |
|---|---|---|---|
| d | 項目に挙げた現象・状況に対し著しい変状がある | | 地表から遠望目視にて水面の高さを確認：<br>井内水面高>底張コンクリート天端高※ |

※ 「異常湛水」の定義は、次頁の図Ⅳ-2.2.1 を参照。「異常湛水」の原因は排水ボーリングの異常に起因する場合が多いものの、地表からの集水井工内部の目視だけでは原因を特定することは困難と考えられる。「異常湛水」の項目で「変状レベル d」評価となった場合は、「対応の目安」として「要詳細調査」を選び、出口における流量調査や孔内カメラによる排水ボーリング内部の状況確認などを行う。

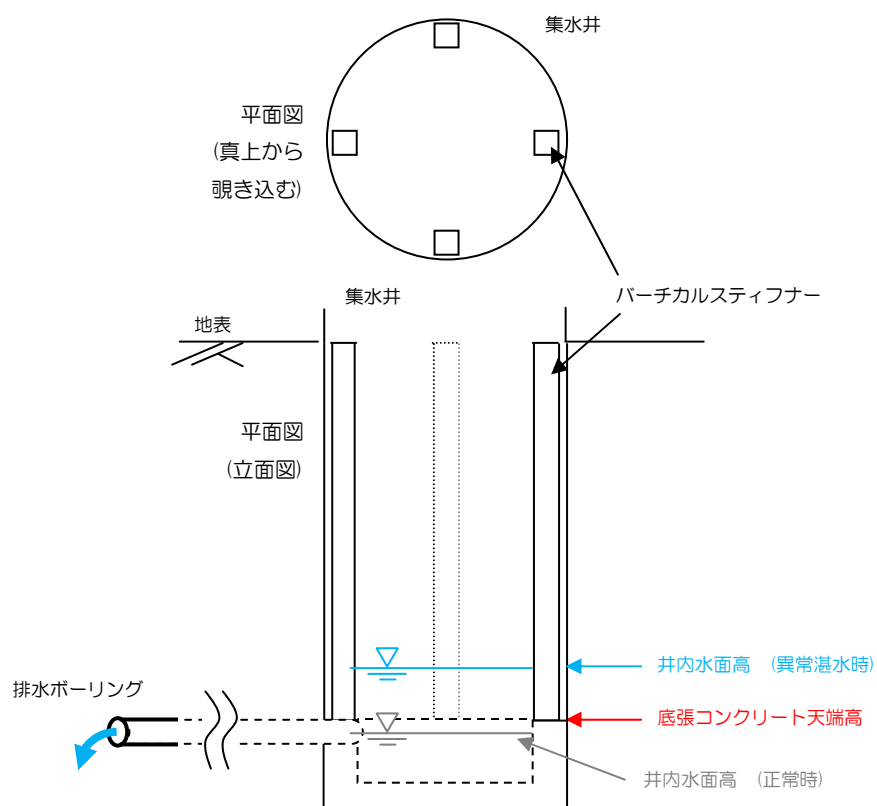
図Ⅳ-2.2.1 本手引きにおける集水井工の異常湛水の定義

異常湛水： 井内水面高 > 底張コンクリート天端高
