地すべり防止施設の機能保全の手引き  
～統合版～  
農村振興局農村環境課

平成 2 9 年 3 月

このたび、これまで公表してきた工種に加え、新たに排土工（切土法面保護工）を加え、「地すべり防止施設の機能保全の手引き～統合版～」(以下、「本手引き」という)を作成することにした。

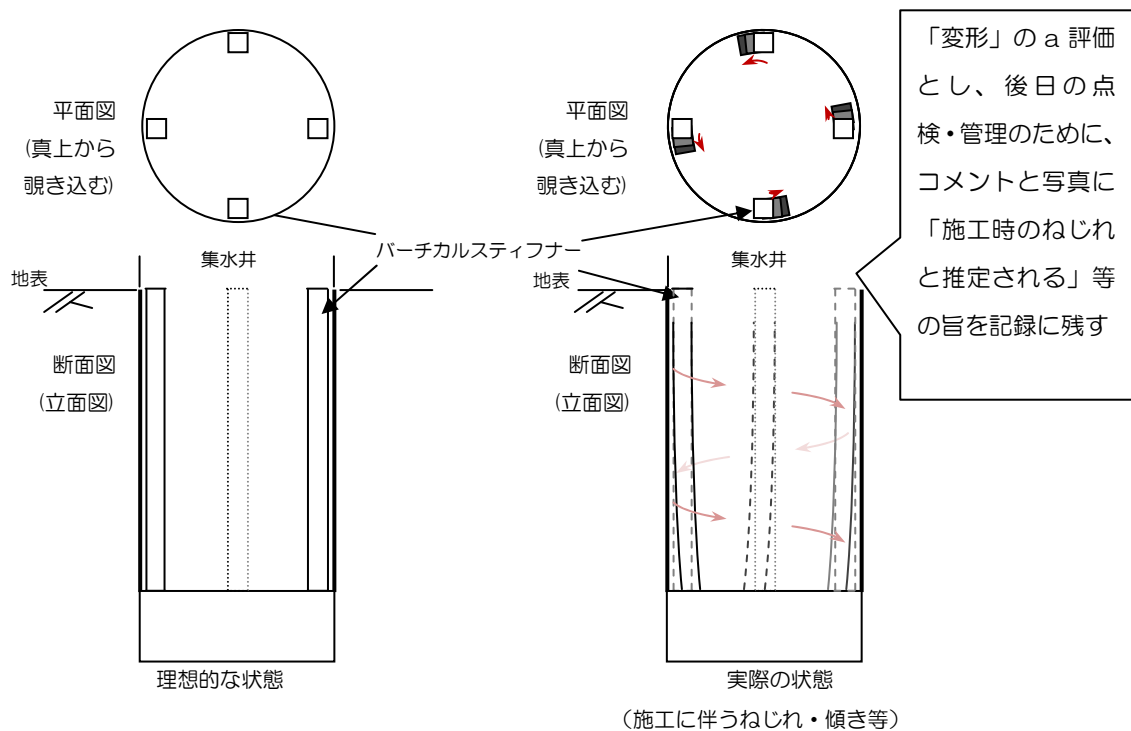
図IV-2.2.2 評価対象としない変形例(施工に伴うバッチカルスティフナーのねじれ等) ※

※施工時からの変形は a 評価としコメントと写真を残す。ここでは、部材の劣化や土圧や地すべり等の外圧を受けて変形する場合を評価対象とする。次頁に参考例を示す。

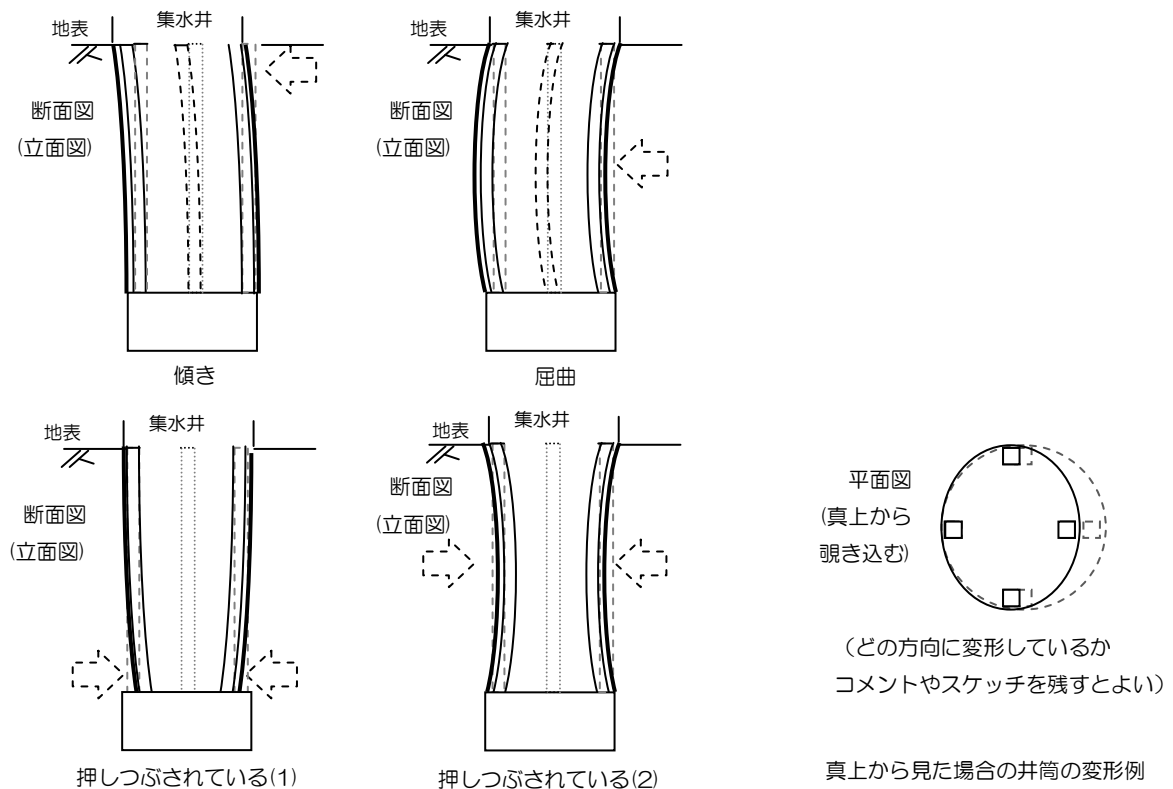
図IV-2.2.3 評価対象とする変形例※

※実際には、ねじれやせん断変形等を含めて複合的に変形すると想定されるので、変形の判別は現場判断となる。地表からの目視でわかる程の変形であれば、想定メカニズムなどのコメントとともにスケッチ等を添付するなど、状況記録に努める。

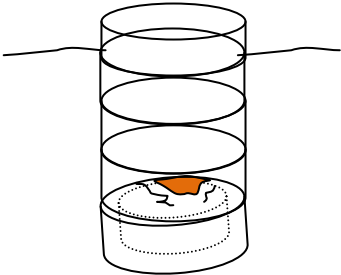
| 変状レベル | 評価基準 | 部位：地表コンクリート、底張コンクリート<br>項目(現象)：変位・変形・破損・欠損 | 解説(具体的な目安) |
|---|---|---|---|
| d | 項目に挙げた現象・状況に対し著しい変状がある | | <ul style="list-style-type: none"> <li>変形、破損によって、部位の大半を占める範囲で欠損・分離がある。</li> <li>底張コンクリートが内部へ押し潰されて容量が減少している。</li> <li>傾動によって、集水井工の内部の水面が底張コンクリート天端を一部超えている。</li> <li>底張コンクリートからの漏水の懸念がある、または、痕跡がある</li> </ul> |

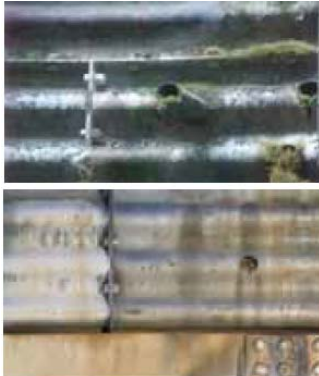
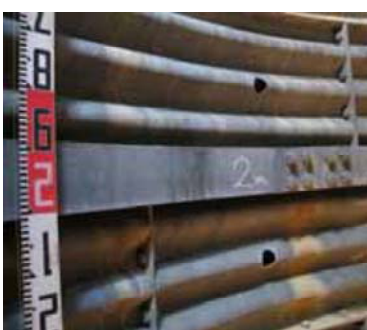
表Ⅳ-2.2.12 変状レベル判定事例(集水井工 その7 金属部材劣化例(1))

| 変状<br>レベル | 評価基準 | 部位：井筒本体(ライナープレート)<br>項目(現象)：腐食 | 部位：井筒本体(補強リング)<br>項目(現象)：腐食 | 解説(具体的な目安) |
|---|---|---|---|---|
| a | 項目に挙げた現象・状況が見られない、もしくは目視困難なほど軽微である | | | <ul style="list-style-type: none"> <li>・錆なしもしくは、</li> <li>・軽微な点錆が生じており、局所的に茶褐色化する。</li> </ul> |

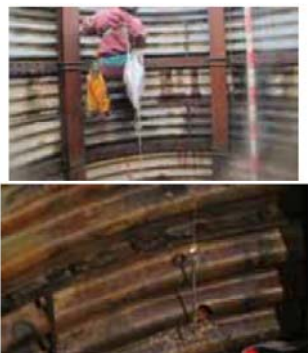
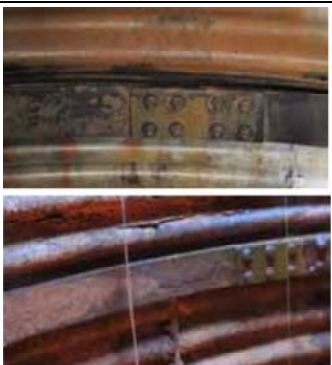
| 変状<br>レベル | 評価基準 | 部位：井筒本体(ライナープレート)<br>項目(現象)：腐食 | 部位：井筒本体(補強リング)<br>項目(現象)：腐食 | 解説(具体的な目安) |
|---|---|---|---|---|
| b | 項目に挙げた現象・状況に対し軽微な変状がある | | | <ul style="list-style-type: none"> <li>・錆による軽微な表面膨張が生じている。</li> <li>・全体的に表面がザラザラし、若干が剥離する程度。</li> </ul> |

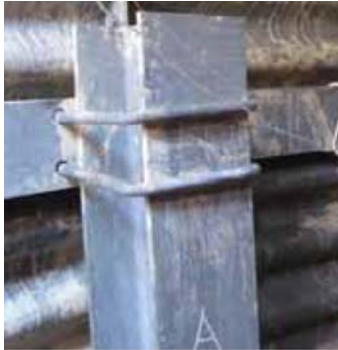
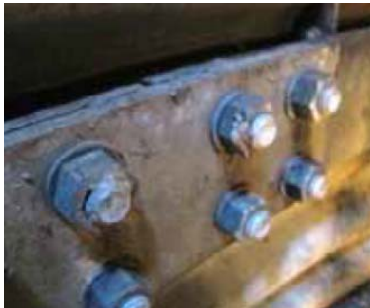
表Ⅳ-2.2.13 変状レベル判定事例(集水井工 その8 金属部材劣化例(2))

| 変状<br>レベル | 評価基準 | 部位：井筒本体（パーチカルスティフナー、ラテラルストラット）<br>項目(現象)：腐食 | 部位：井筒本体（ボルト、ナット）<br>項目(現象)：腐食 | 解説(具体的な目安) |
|---|---|---|---|---|
| a | 項目に挙げた現象・状況が見られない、もしくは目視困難なほど軽微である | | | <ul style="list-style-type: none"> <li>・錆なしもしくは、</li> <li>・軽微な点錆が生じており、局所的に茶褐色化する。</li> </ul> |

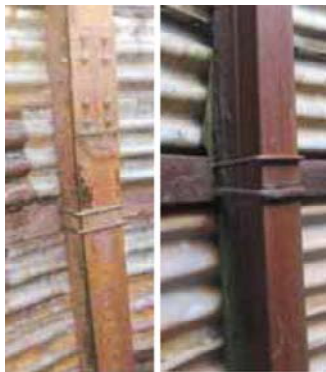
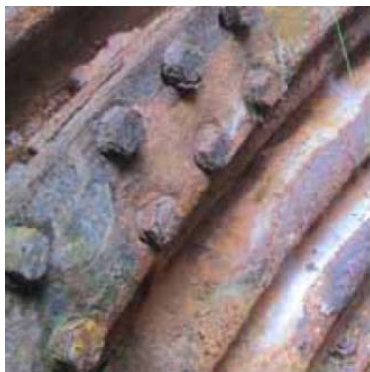
| 変状<br>レベル | 評価基準 | 部位：井筒本体（パーチカルスティフナー、ラテラルストラット）<br>項目(現象)：腐食 | 部位：井筒本体（ボルト、ナット）<br>項目(現象)：腐食 | 解説(具体的な目安) |
|---|---|---|---|---|
| b | 項目に挙げた現象・状況に対し軽微な変状がある | | | <ul style="list-style-type: none"> <li>・錆による軽微な表面膨張が生じている。</li> <li>・全体的に表面がザラザラし、若干が剥離する程度。</li> </ul> <p>※【参考】ボルトでは、レンチ締め付けが可能。（表層は錆びているが、締め付け金具としてのボルトの機能を有している。）</p> |

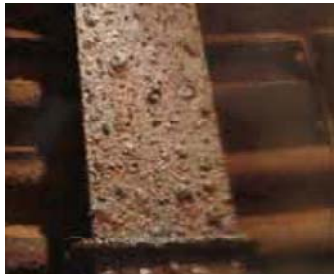
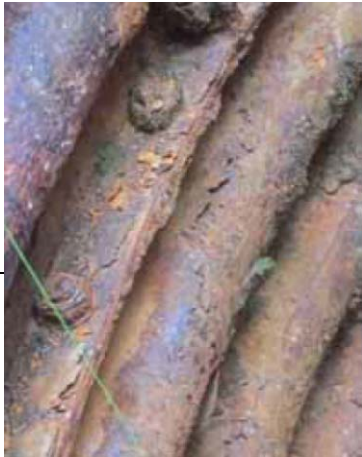
| 変状<br>レベル | 評価基準 | 部位：井筒本体（パーチカルスティフナー、ラテラルストラット）<br>項目(現象)：腐食 | 部位：井筒本体（ボルト、ナット）<br>項目(現象)：腐食 | 解説(具体的な目安) |
|---|---|---|---|---|
| c | 項目に挙げた現象・状況に対し限定的（局所的）ではあるが明らかな変状がある | | | <ul style="list-style-type: none"> <li>・錆による表面膨張や板厚減少が生じている。</li> <li>・強度低下している。表層部から容易に剥落する。</li> <li>・欠損、破損を伴っている。</li> </ul> |

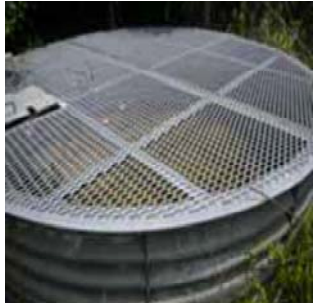
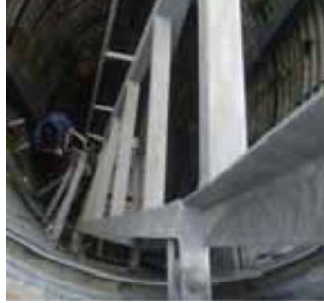
表Ⅳ-2.2.14 変状レベル判定事例(集水井工 その9 金属部材劣化例(3))

| 変状レベル | 評価基準 | 部位：付帯施設（天蓋）<br>項目（現象）：腐食 | 部位：付帯施設（点検梯子）<br>項目（現象）：腐食 | 解説（具体的な目安） |
|---|---|---|---|---|
| a | 項目に挙げた現象・状況が見られない、もしくは目視困難なほど軽微である | | | <ul style="list-style-type: none"> <li>・錆なしもしくは、</li> <li>・軽微な点錆が生じており、局所的に茶褐色化する。</li> </ul> |

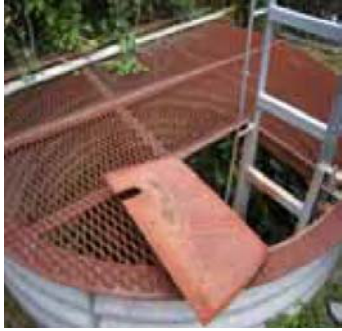
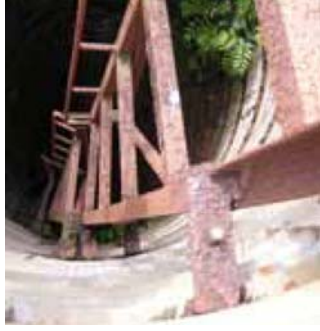
| 変状レベル | 評価基準 | 部位：付帯施設（天蓋）<br>項目（現象）：腐食 | 部位：付帯施設（点検梯子）<br>項目（現象）：腐食 | 解説（具体的な目安） |
|---|---|---|---|---|
| b | 項目に挙げた現象・状況に対し軽微な変状がある | | | <ul style="list-style-type: none"> <li>・錆による軽微な表面膨張が生じている。</li> <li>・全体的に表面がザラザラし、若干が剥離する程度。</li> </ul> |

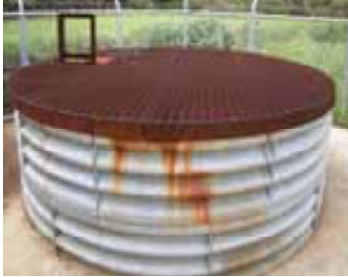
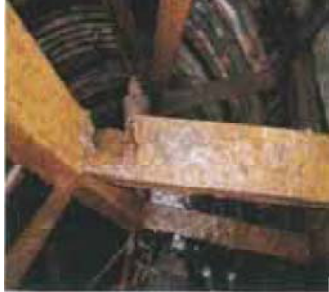
| 変状レベル | 評価基準 | 部位：付帯施設（天蓋）<br>項目（現象）：腐食 | 部位：付帯施設（点検梯子）<br>項目（現象）：腐食 | 解説（具体的な目安） |
|---|---|---|---|---|
| c | 項目に挙げた現象・状況に対し限定的（局所的）ではあるが明らかな変状がある | | | <ul style="list-style-type: none"> <li>・錆による表面膨張や板厚減少が生じている。</li> <li>・強度低下している。表層部から容易に剥落する。</li> <li>・欠損、破損を伴っている。</li> </ul> <p>※部分的な欠落、肉厚減少が発生し、機能が確保されていない箇所が一箇所でも含まれる。</p> |

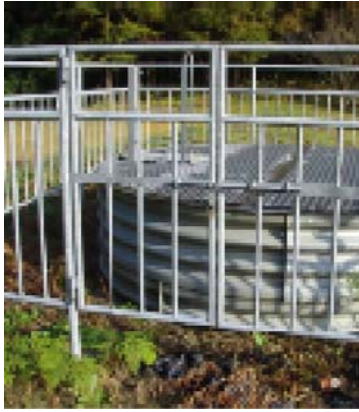
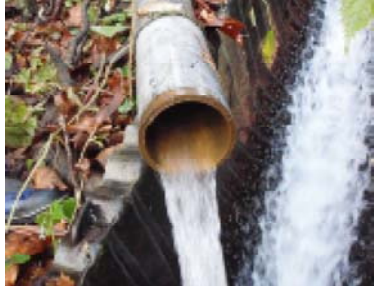
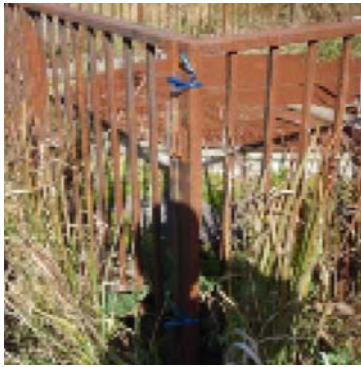
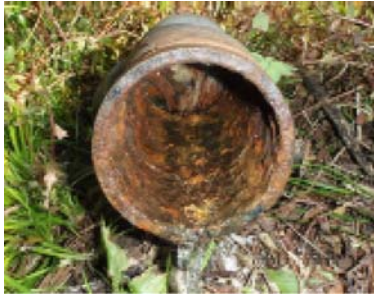
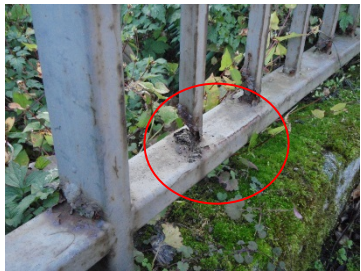
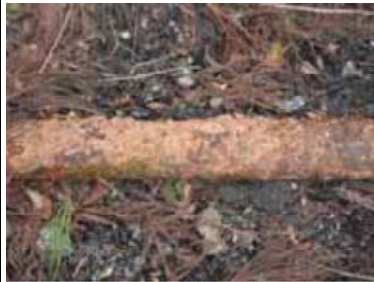
表Ⅳ-2.2.15 変状レベル判定事例(集水井工 その10 金属部材劣化例(4))

| 変状<br>レベル | 評価基準 | 部位：付帯施設（立入防止柵）<br>項目(現象)：腐食 | 部位：排水ボーリング<br>項目(現象)：腐食 | 解説(具体的な目安) |
| a | 項目に挙げた現象・状況が見られない、もしくは目視困難なほど軽微である | | | <ul style="list-style-type: none"> <li>・錆なし</li> <li>もしくは、</li> <li>・軽微な点錆が生じており、局所的に茶褐色化する。</li> </ul> |
| b | 項目に挙げた現象・状況に対し軽微な変状がある | | | <ul style="list-style-type: none"> <li>・錆による軽微な表面膨張が生じている。</li> <li>・全体的に表面がザラザラし、若干が剥離する程度。</li> </ul> |
| c | 項目に挙げた現象・状況に対し限定的（局所的）ではあるが明らかな変状がある | | | <ul style="list-style-type: none"> <li>・錆による表面膨張や板厚減少が生じている。</li> <li>・強度低下している。表層部から容易に剥落する。</li> <li>・欠損、破損を伴っている。</li> </ul> <p>※部分的な欠落、肉厚減少が発生し、機能が確保されていない箇所が一箇所でも含まれる。</p> |
| d | 項目に挙げた現象・状況に対し著しい変状がある | 著しい腐食(剥離・欠損)によって、柵等が倒れていたり、穴があいている場合は、変状レベルdとする。 | 著しい腐食(剥離・欠損)によって、漏水が生じていれば、変状レベルdとする。 | <ul style="list-style-type: none"> <li>・施設のほぼ全体に、欠損、破損を伴った著しい腐食が及んでいる。</li> </ul> <p>※変状レベルc相当または、それよりも悪い変状が施設全体に及ぶ状態を想定する。</p> |

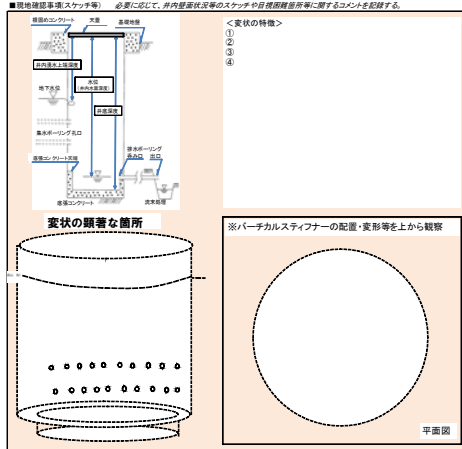
図IV-2.2.4 集水井工に対する概査において特徴的な概査様式の使い方

集水井工の井筒本体は「ライナープレート」「補強リング」「バーチカルスティフナー」「ラテラルストラット」等の複数の部材で構成されている。地上からの目視点検では、これらの部材を細かく分類して点検を行わないことを基本とするが、部材ごとに記録を残したい場合は、「様式-3(1)：型 O3-2」を用いて、①「ライナープレート」「補強リング」「バーチカルスティフナー」「ラテラルストラット」の各部位ごとに「破損・欠損」「変位・変形」「腐食」の状況を記録し、変状レベルおよび、部材の健全度を判定する、②必要に応じて、井内壁面状況（歪み、土砂侵入、湧水）等のスケッチや目視困難箇所等に関するコメントを記録する。

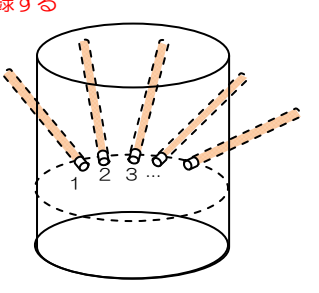
個々のボーリング孔を点検・記録する

個々のボーリング孔の状況を集計する

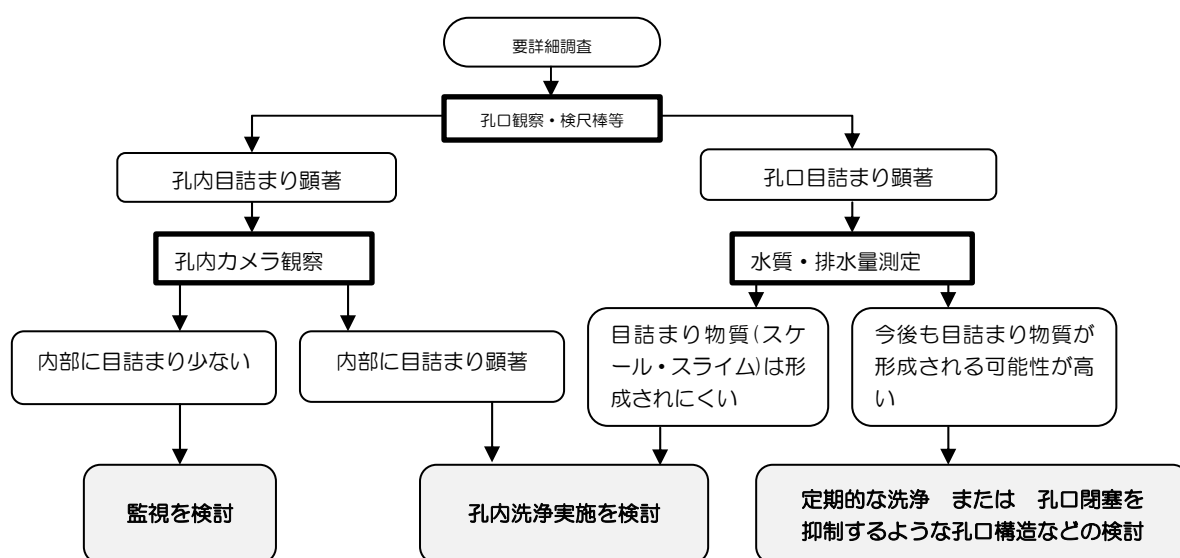
図Ⅳ-2.3.1 集水井工の詳細調査フロー(集・排水ボーリング)

- ① 集・排水ボーリングの孔口に閉塞がなくても、孔内部に目詰まりが多く確認された場合は、CCDカメラにより内部を観察し、目詰まり状況の把握を行ったうえで機能回復工実施の要否を検討する。
- ② 集・排水ボーリング孔口に目詰まりが顕著な場合は、水質調査・排水量測定を実施し、目詰まり物質が発生しやすい条件の場合は、定期的な洗浄または孔口閉塞を抑制するような孔口構造などの検討を行う。

集・排水ボーリングの詳細調査による結果と対応区分の例を図Ⅳ-2.3.1 に示す。

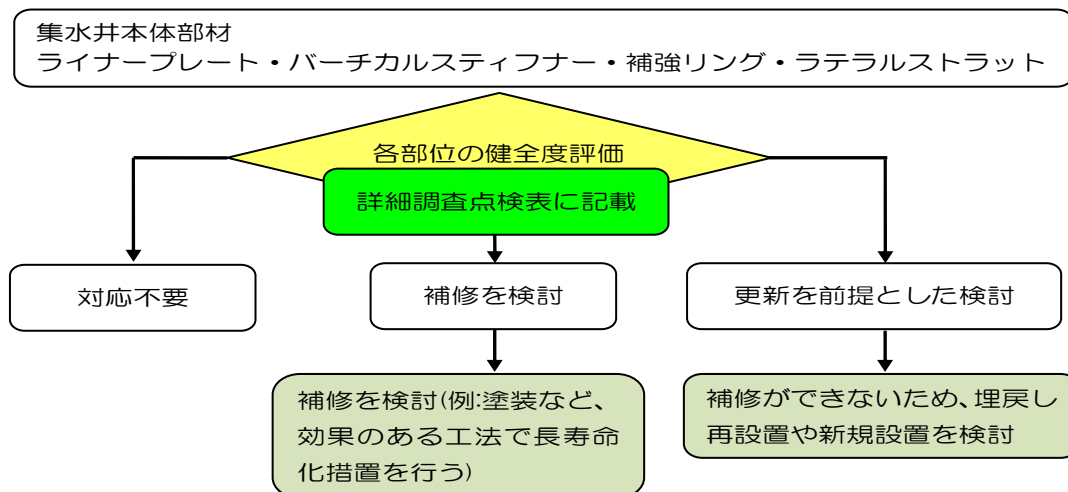
図Ⅳ-2.3.2 集水井工の詳細調査フロー（部材）

集水井工の部材劣化の評価は、概査における健全度評価に準じて行う。評価後の対策の目安を示す場合は、”補修を検討”は、維持管理的な機能回復工実施を検討し、”更新を前提とした検討”は、補修できないレベルまで達している部材を対象に再設置や廃棄を検討するものである。ここでは、本章の最後に参考として詳細調査の様式を紹介する。これらを基に、各施設管理者の方針、および、調査手法に合わせて、点検様式を準備することとする。

集水井工部材の詳細調査による結果と対応区分の例を図Ⅳ-2.3.2 に示す。

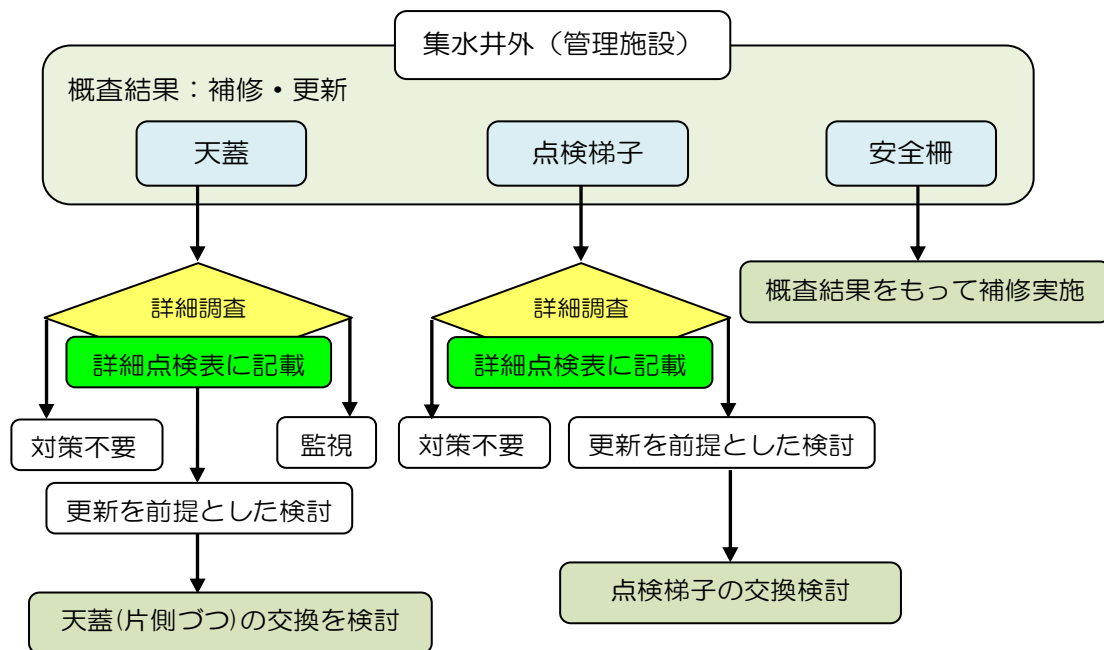
図Ⅳ-2.3.3 集水井工の詳細調査フロー（集水井工外管理施設）

集水井工外部では、付帯施設（天蓋・点検梯子・立入防止柵）の健全度を調査する。これらは作業員や周辺住民の人命にかかわる重要な施設であることから、極めて軽微な補修以外は、部分的な補修が難しいことと予防措置を考慮して更新を前提に対応する。立入防止柵については詳細調査を行わず、概査により補修を検討することとする。

集水井工外詳細調査による結果と対応区分の例を図Ⅳ-2.3.3 に示す。

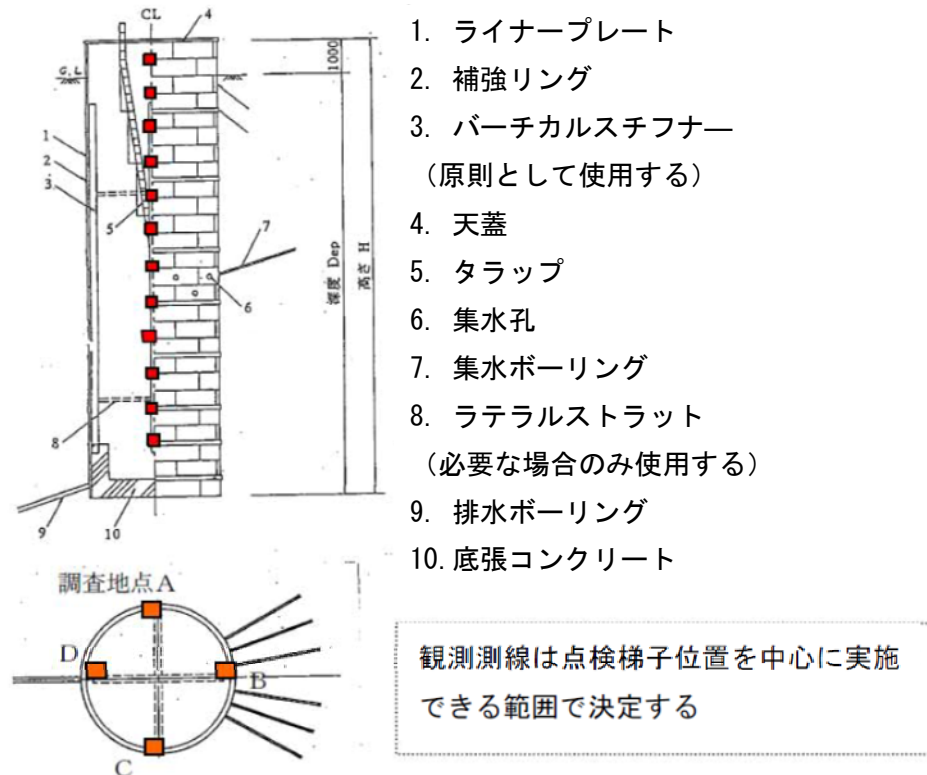
図Ⅳ-2.3.4 集水井工部材健全度調査位置の設定例

集水井工の対角線（例：東西南北）沿いに4測線（ABCD）を設定する。スケッチや打音調査は、点検梯子のある測線を中心に実施する。なお、深度方向は1mピッチで観察を行う。図Ⅳ-2.3.4 に部材健全度調査位置の設定例を示す。

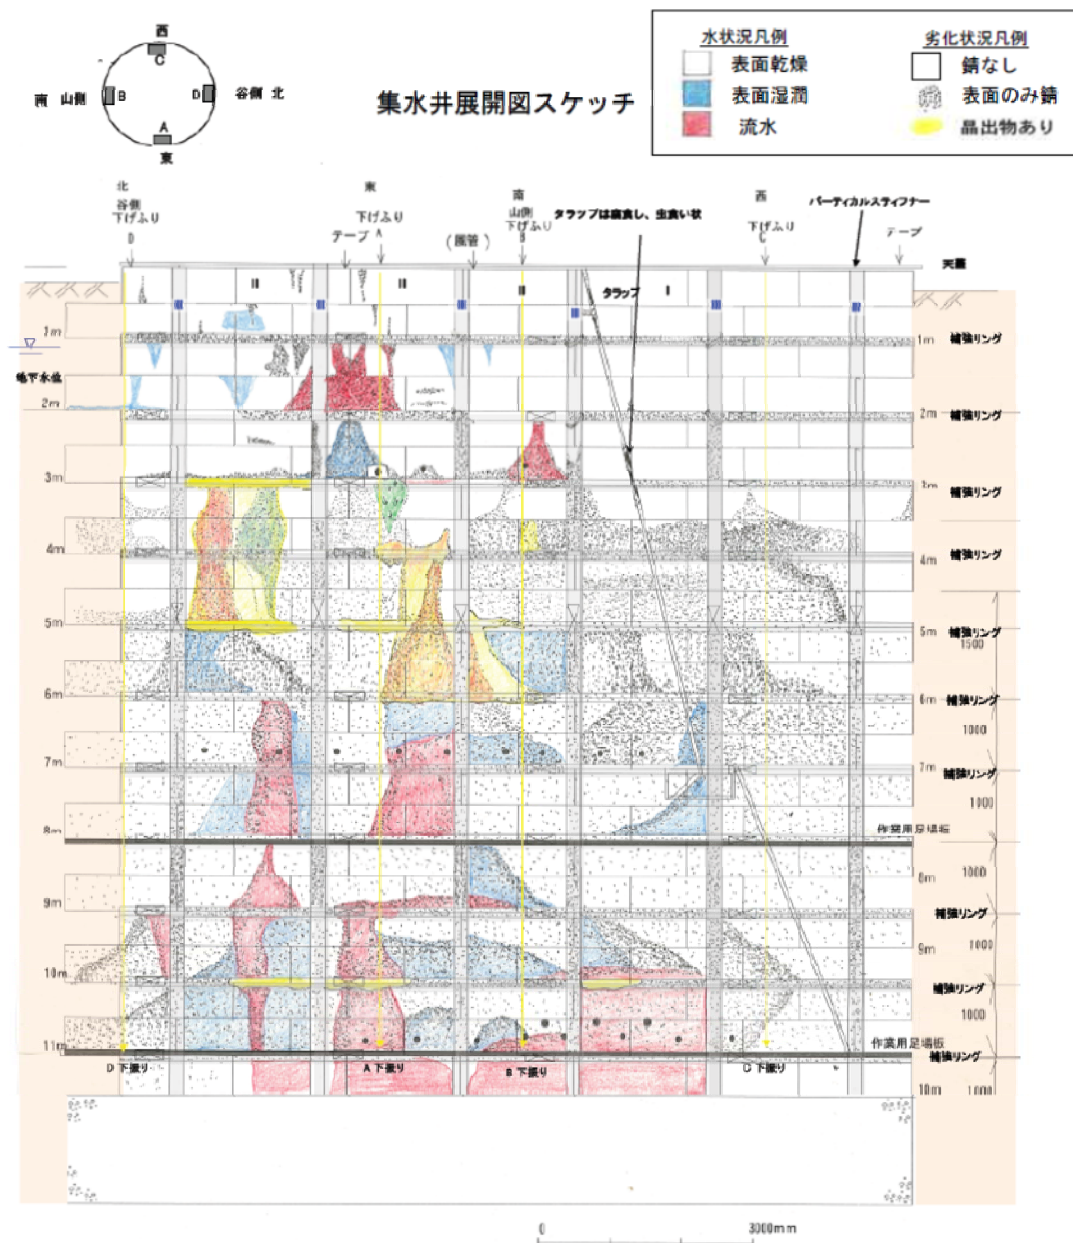
図IV-2.3.5 集水井工内展開図スケッチ記載事例

○水の付着状況（湧水位置、鉄酸化細菌等の状況等を含む）、錆の状況、植物体の状況、腐食の状況、ライナープレート背面の状況を観察する。

○表水に伴い生成物（カルサイト等のスケール等）が形成されている場合は、範囲や硬さも記載する。

○集水井工本体からの湧水箇所と、集水ボーリングや連結井の排水が直接かかる箇所、排水ボーリング孔設置位置、ライナープレート背面の状況は特に丁寧に記載を行う。

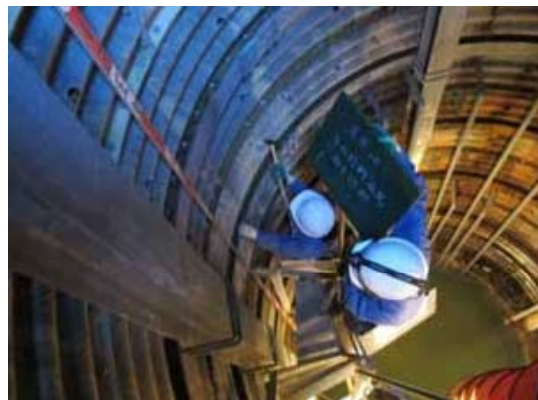
図IV-2.3.6 打音調査

・1m ごとに実施。周辺の目視により、劣化状況に違いがある場合は、それぞれの代表箇所を抽出し確認する（記載は最も平均的な状況の箇所を行う）。

また、ライナープレートの場合、背面の裏込めや、土砂の堆積状況によって打音が変化することも留意する。

調査結果を取りまとめる際は、以下のように打音とライナープレートの背面状況を組み合わせて劣化状況を考察するように心がける。

ただし、打音の判断は個人差が大きいことと、錆による劣化は局所的に進行するため、劣化が進んでいても、周辺が健全な場合は澄んだ音がする場合がある。そのため、劣化診断においては、打音はスケッチをベースとした目視点検の補助として用いることが望ましい。

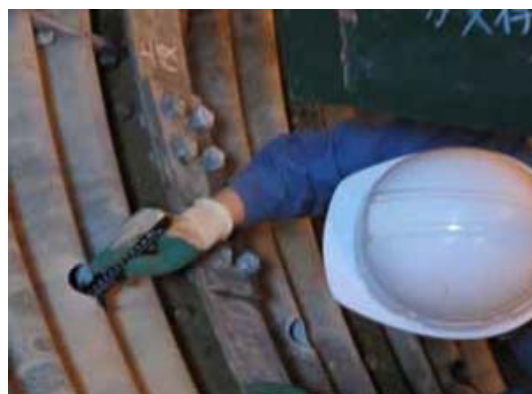
図Ⅳ-2.3.7 部材の残存厚さ測定

- ・ライナープレートの残存する厚みについて、排水孔部を用いてノギスで測定する。また、超音波厚さ計等を用いる方法も考えられる。
- ・原則 1 m に 1 箇所（代表箇所）の測定とする。
- ・ライナープレート表面には生成物が付着するため、部材表面を残存厚さに影響しない範囲で平滑化する。
- ・腐食量を算出するため、設計部材厚の資料を収集する必要がある。

なお、実施位置をスケッチに残すようにする。

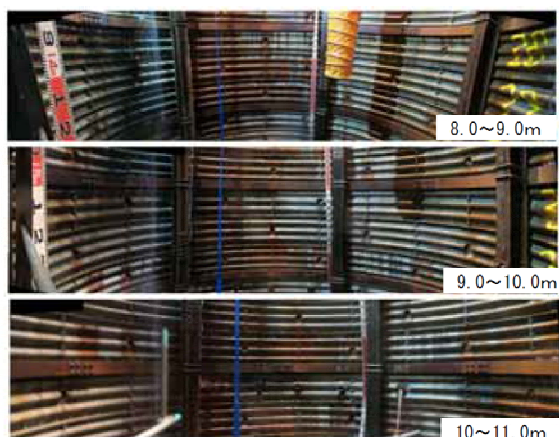
図Ⅳ-2.3.9 集水井工内写真撮影例

スケッチとともに集水井工内の状況把握に客観性を持たせるため、展開写真撮影を実施する。なお、近年の技術開発の進展により、展開写真を撮影するために点検者が井内に入らずに、カメラ等を地上から垂らして撮影する事例なども出てきている。

- ・区間：1m 毎
- ・撮影方法：タラップから水平に撮影  
1 区間 4 枚～5 枚撮影し、結合し整理する（右参照）  
写真にはリボンロッドが入るようにする。

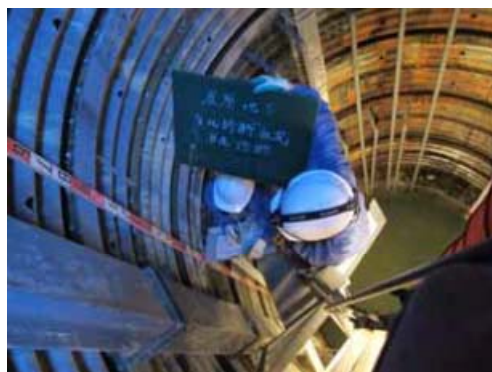
図Ⅳ-2.3.10 健全度評価

スケッチや打音調査結果をもとに健全度を区分する

- ・錆の状況、水付着状況、ボルト・ナット状況等に加えて、シュミットハンマー反発値や打音調査結果を考慮して劣化診断を実施する。
- ・部材の残存厚さや下ふり計測による集水井工の変形、平成 4 年以前の補強リング・バーチカルスティフナー等の部材は、亜鉛メッキ処理がされていないものが含まれていることを考慮する。
