## <Ⅳ 集水井工編>

## 1 集水井工 の基本事項

### 1.1 集水井工の構造

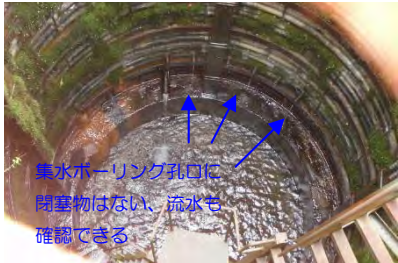
| レベル | 評価基準 | 部位：集水ボーリング工<br>項目(現象)：閉塞(孔口状況) | 解説(具体的な目安) |
|---|---|---|---|
| a | 項目に挙げた現象・状況が見られない、もしくは目視困難なほど軽微である | <br>集水ボーリング孔口に閉塞物はない、流水も確認できる | 地表から遠望目視にて孔口確認：<br>閉塞なし＝a、<br><br>※目視できる範囲内で、大半の孔口から流水・滴水等が確認され、閉塞物(スライム・スケール・コケ等)もあまりみられない状況等であれば、a 評価としてよい。 |

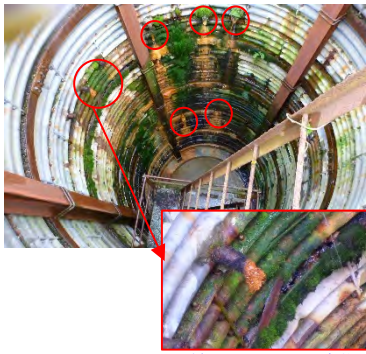
| レベル | 評価基準 | 部位：集水ボーリング工<br>項目(現象)：閉塞(孔口状況) | 解説(具体的な目安) |
|---|---|---|---|
| c | 項目に挙げた現象・状況に対し限定的(局所的)ではあるが明らかな変状がある | <br>拡大：孔口に閉塞物 | 閉塞あり＝c<br><br>※見える範囲で孔口に明らかな閉塞がある場合(目安としては閉塞割合 30～50%以上の孔が複数ある場合)を「c」とする。<br><br>※集水ボーリング孔口の閉塞によって変状レベルcと判断され、施設の健全度がiiiと評価された場合、対応の目安として「詳細調査(井戸内観察)」を選択できる。 |

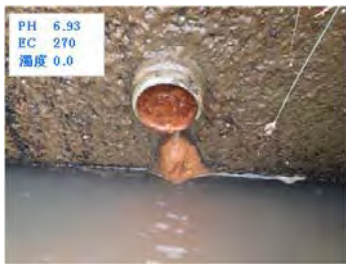
| レベル | 評価基準 | 部位：排水ボーリング工<br>項目(現象)：閉塞・埋没（孔口状況） | 解説(具体的な目安) |
|---|---|---|---|
| b | 項目に挙げた現象・状況に対し軽微な変状がある | | ・付着度 D・E ※ |

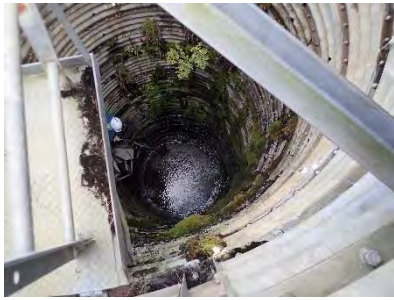
| レベル | 評価基準 | 部位：排水ボーリング工<br>項目(現象)：異常湛水※ | 解説(具体的な目安) |
|---|---|---|---|
| a | 項目に挙げた現象・状況が見られない、もしくは目視困難なほど軽微である | | 地表から遠望目視にて水面の高さを確認：<br>井内水面高≦底張コンクリート天端高 |

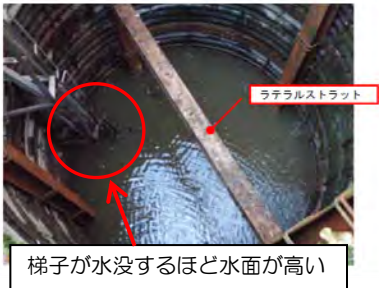
| レベル | 評価基準 | 部位：排水ボーリング工<br>項目(現象)：異常湛水※ | 解説(具体的な目安) |
|---|---|---|---|
| d | 項目に挙げた現象・状況に対し著しい変状がある | | 地表から遠望目視にて水面の高さを確認：<br>井内水面高>底張コンクリート天端高※ |

※ 「異常湛水」の定義は、次頁の図Ⅳ-2.2.1 を参照。「異常湛水」の原因は排水ボーリングの異常に起因する場合が多いものの、地表からの集水井工内部の目視だけでは原因を特定することは困難と考えられる。「異常湛水」の項目で「変状レベル d」評価となった場合は、「対応の目安」として「要詳細調査」を選び、出口における流量調査や孔内カメラによる排水ボーリング内部の状況確認などを行う。

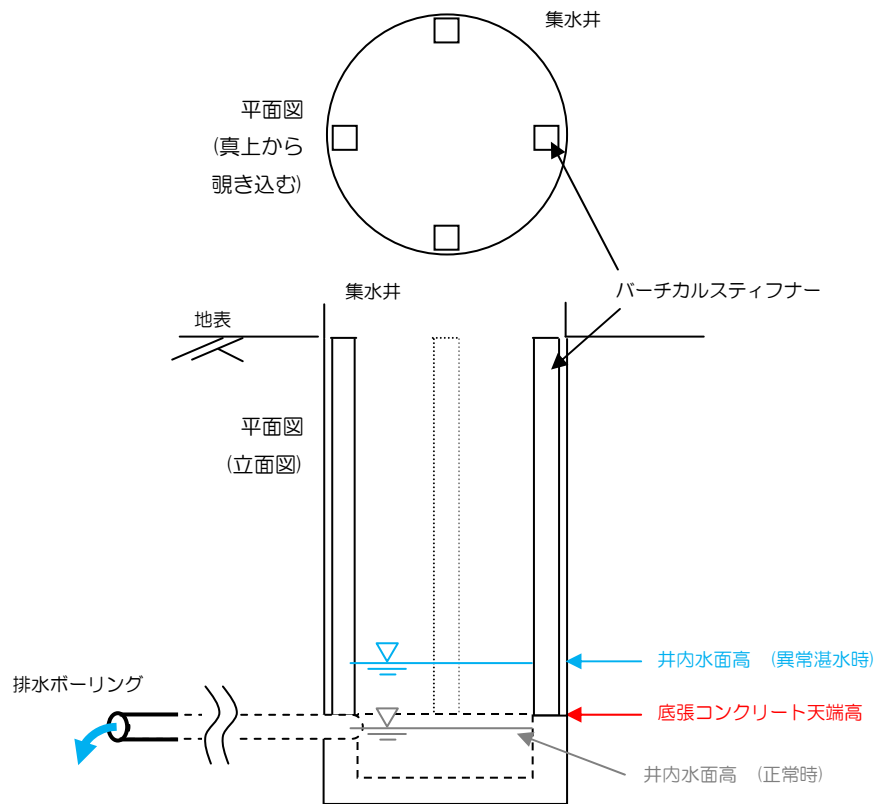
図Ⅳ-2.2.1 本手引きにおける集水井工の異常湛水の定義

異常湛水： 井内水面高 > 底張コンクリート天端高
