表Ⅳ-2.2.10 変状レベル判定事例(集水井工 その5 )

### 2.2.3 概査の点検様式と記入例

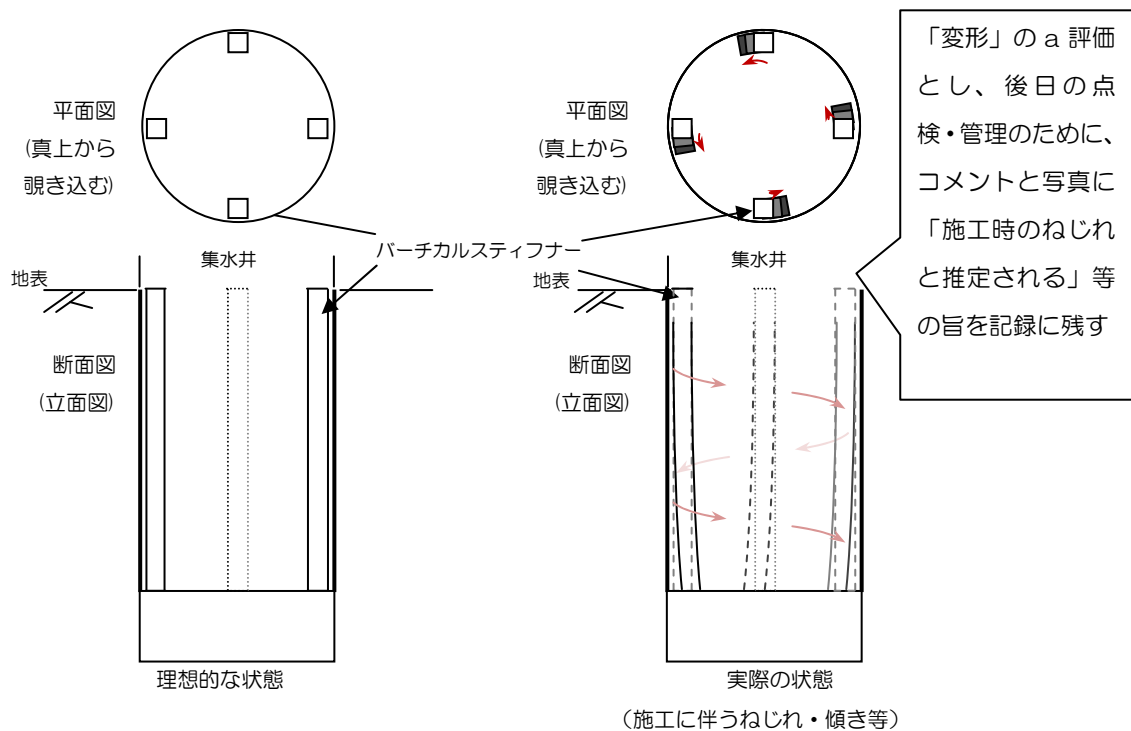
図IV-2.2.2 評価対象としない変形例(施工に伴うバーチカルスティフナーのねじれ等) ※

※施工時からの変形は a 評価としコメントと写真を残す。ここでは、部材の劣化や土圧や地すべり等の外圧を受けて変形する場合を評価対象とする。次頁に参考例を示す。

※実際には、ねじれやせん断変形等を含めて複合的に変形すると想定されるので、変形の判別は現場判断となる。地表からの目視でわかる程の変形であれば、想定メカニズムなどのコメントとともにスケッチ等を添付するなど、状況記録に努める。

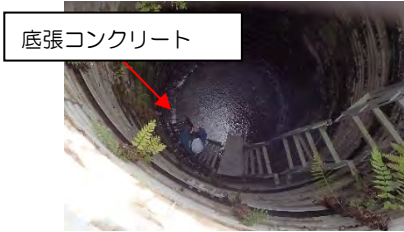
| 変状<br>レベル | 評価基準 | 部位：地表コンクリート、底張コンクリート<br>項目(現象)：変位・変形・破損・欠損 | 解説(具体的な目安) |
|---|---|---|---|
| a | 項目に挙げた現象・状況が見られない、もしくは目視困難なほど軽微である | <p>底張コンクリートの例</p> | <ul style="list-style-type: none"> <li>変形、破損なし</li> </ul> <p>※施工時からの傾き等は、機能診断調査の本来の意図から外れるので変状レベルaと評価した上で、コメントと写真を記録し、施設管理者に報告すること。</p> |

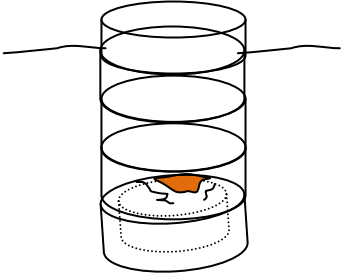
| 変状<br>レベル | 評価基準 | 部位：地表コンクリート、底張コンクリート<br>項目(現象)：変位・変形・破損・欠損 | 解説(具体的な目安) |
|---|---|---|---|
| d | 項目に挙げた現象・状況に対し著しい変状がある | | <ul style="list-style-type: none"> <li>変形、破損によって、部位の大半を占める範囲で欠損・分離がある。</li> <li>底張コンクリートが内部へ押し潰されて容量が減少している。</li> <li>傾動によって、集水井工の内部の水面が底張コンクリート天端を一部超えている。</li> <li>底張コンクリートからの漏水の懸念がある、または、痕跡がある</li> </ul> |

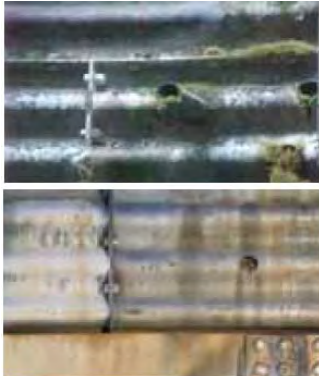
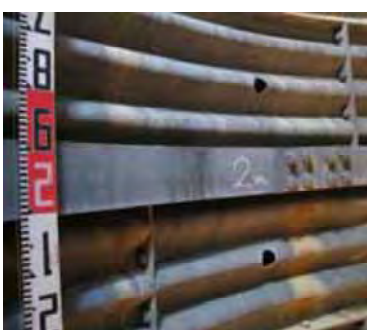
| 変状<br>レベル | 評価基準 | 部位：井筒本体(ライナープレート)<br>項目(現象)：腐食 | 部位：井筒本体(補強リング)<br>項目(現象)：腐食 | 解説(具体的な目安) |
| a | 項目に挙げた現象・状況が見られない、もしくは目視困難なほど軽微である | | | <ul style="list-style-type: none"> <li>・錆なしもしくは、</li> <li>・軽微な点錆が生じており、局所的に茶褐色化する。</li> </ul> |

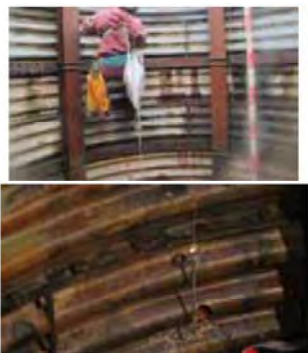
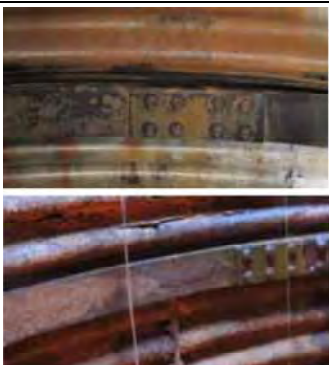
| 変状<br>レベル | 評価基準 | 部位：井筒本体(ライナープレート)<br>項目(現象)：腐食 | 部位：井筒本体(補強リング)<br>項目(現象)：腐食 | 解説(具体的な目安) |
|---|---|---|---|---|
| b | 項目に挙げた現象・状況に対し軽微な変状がある | | | <ul style="list-style-type: none"> <li>・錆による軽微な表面膨張が生じている。</li> <li>・全体的に表面がザラザラし、若干が剥離する程度。</li> </ul> |

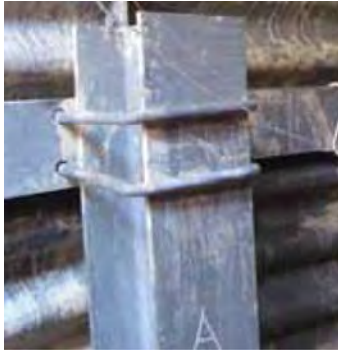
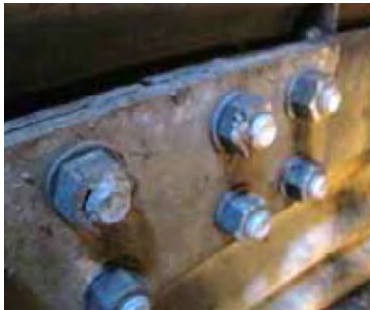
| 変状<br>レベル | 評価基準 | 部位：井筒本体（パーチカルスティフナー、ラテラルストラット）<br>項目(現象)：腐食 | 部位：井筒本体（ボルト、ナット）<br>項目(現象)：腐食 | 解説(具体的な目安) |
| a | 項目に挙げた現象・状況が見られない、もしくは目視困難なほど軽微である | | | <ul style="list-style-type: none"> <li>・錆なしもしくは、</li> <li>・軽微な点錆が生じており、局所的に茶褐色化する。</li> </ul> |

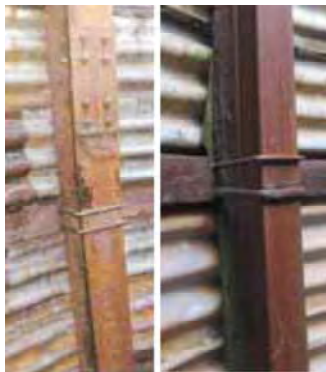
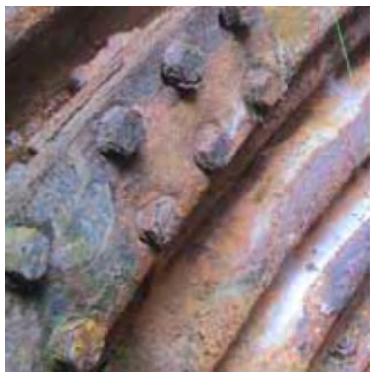
| 変状<br>レベル | 評価基準 | 部位：井筒本体（パーチカルスティフナー、ラテラルストラット）<br>項目(現象)：腐食 | 部位：井筒本体（ボルト、ナット）<br>項目(現象)：腐食 | 解説(具体的な目安) |
|---|---|---|---|---|
| b | 項目に挙げた現象・状況に対し軽微な変状がある | | | <ul style="list-style-type: none"> <li>・錆による軽微な表面膨張が生じている。</li> <li>・全体的に表面がザラザラし、若干が剥離する程度。</li> </ul> <p>※【参考】ボルトでは、レンチ締め付けが可能。（表層は錆びているが、締め付け金具としてのボルトの機能を有している。）</p> |

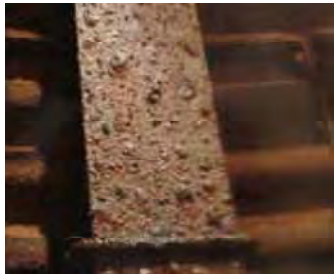
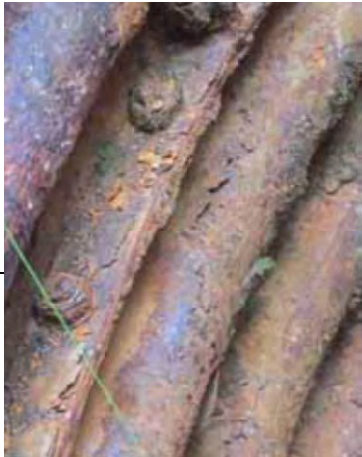
| 変状<br>レベル | 評価基準 | 部位：井筒本体（パーチカルスティフナー、ラテラルストラット）<br>項目(現象)：腐食 | 部位：井筒本体（ボルト、ナット）<br>項目(現象)：腐食 | 解説(具体的な目安) |
|---|---|---|---|---|
| c | 項目に挙げた現象・状況に対し限定的（局所的）ではあるが明らかな変状がある | | | <ul style="list-style-type: none"> <li>・錆による表面膨張や板厚減少が生じている。</li> <li>・強度低下している。表層部から容易に剥落する。</li> <li>・欠損、破損を伴っている。</li> </ul> |

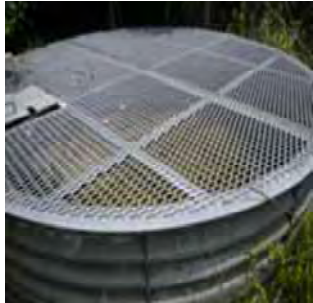
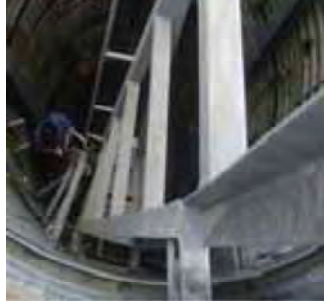
| 変状レベル | 評価基準 | 部位：付帯施設（天蓋）<br>項目（現象）：腐食 | 部位：付帯施設（点検梯子）<br>項目（現象）：腐食 | 解説（具体的な目安） |
| a | 項目に挙げた現象・状況が見られない、もしくは目視困難なほど軽微である | | | <ul style="list-style-type: none"> <li>・錆なしもしくは、</li> <li>・軽微な点錆が生じており、局所的に茶褐色化する。</li> </ul> |

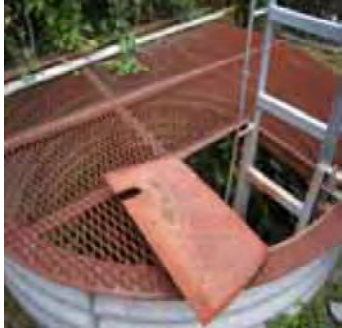
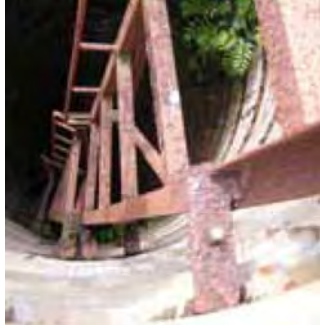
| 変状レベル | 評価基準 | 部位：付帯施設（天蓋）<br>項目（現象）：腐食 | 部位：付帯施設（点検梯子）<br>項目（現象）：腐食 | 解説（具体的な目安） |
|---|---|---|---|---|
| b | 項目に挙げた現象・状況に対し軽微な変状がある | | | <ul style="list-style-type: none"> <li>・錆による軽微な表面膨張が生じている。</li> <li>・全体的に表面がザラザラし、若干が剥離する程度。</li> </ul> |

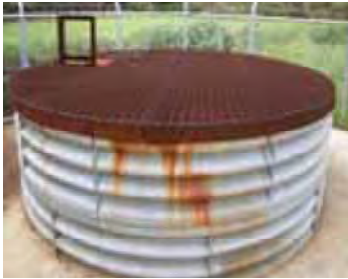
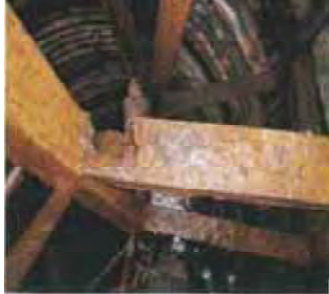
| 変状レベル | 評価基準 | 部位：付帯施設（天蓋）<br>項目（現象）：腐食 | 部位：付帯施設（点検梯子）<br>項目（現象）：腐食 | 解説（具体的な目安） |
|---|---|---|---|---|
| c | 項目に挙げた現象・状況に対し限定的（局所的）ではあるが明らかな変状がある | | | <ul style="list-style-type: none"> <li>・錆による表面膨張や板厚減少が生じている。</li> <li>・強度低下している。表層部から容易に剥落する。</li> <li>・欠損、破損を伴っている。</li> </ul> <p>※部分的な欠落、肉厚減少が発生し、機能が確保されていない箇所が箇所でも含まれる。</p> |

※点検梯子に変状レベル c～dの腐食が含まれる場合は、安全管理上、概査段階での点検のための集水井工内部侵入は中止・回避する。詳細調査や補修工事等に伴う集水井工内部侵入の際の留意点として施設管理者に伝達する（別途、緊急対応の必要性を判断）。

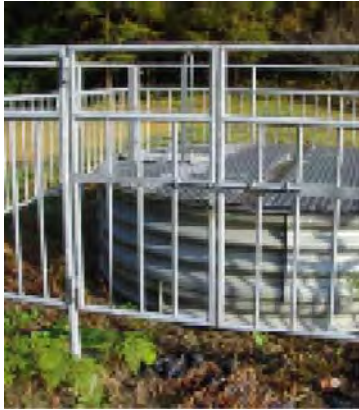
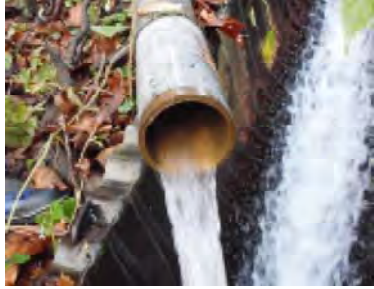
| 変状<br>レベル | 評価基準 | 部位：付帯施設（立入防止柵）<br>項目(現象)：腐食 | 部位：排水ボーリング<br>項目(現象)：腐食 | 解説(具体的な目安) |
| a | 項目に挙げた現象・状況が見られない、もしくは目視困難なほど軽微である | | | <ul style="list-style-type: none"> <li>・錆なし</li> <li>もしくは、</li> <li>・軽微な点錆が生じており、局所的に茶褐色化する。</li> </ul> |

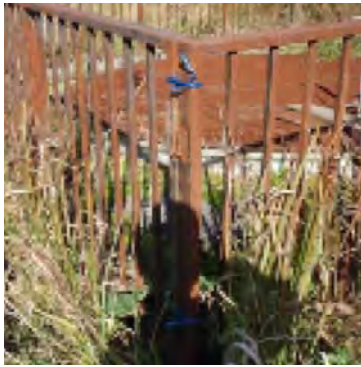
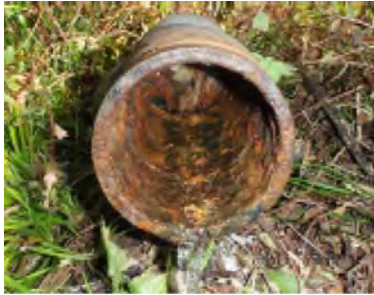
| 変状<br>レベル | 評価基準 | 部位：付帯施設（立入防止柵）<br>項目(現象)：腐食 | 部位：排水ボーリング<br>項目(現象)：腐食 | 解説(具体的な目安) |
|---|---|---|---|---|
| b | 項目に挙げた現象・状況に対し軽微な変状がある | | | <ul style="list-style-type: none"> <li>・錆による軽微な表面膨張が生じている。</li> <li>・全体的に表面がザラザラし、若干が剥離する程度。</li> </ul> |

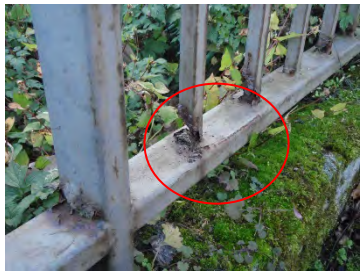
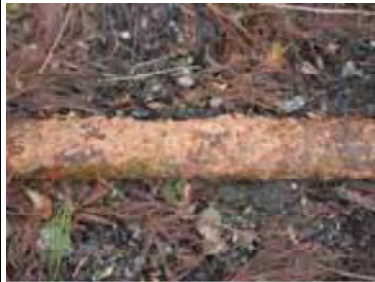
| 変状<br>レベル | 評価基準 | 部位：付帯施設（立入防止柵）<br>項目(現象)：腐食 | 部位：排水ボーリング<br>項目(現象)：腐食 | 解説(具体的な目安) |
|---|---|---|---|---|
| c | 項目に挙げた現象・状況に対し限定的（局所的）ではあるが明らかな変状がある | | | <ul style="list-style-type: none"> <li>・錆による表面膨張や板厚減少が生じている。</li> <li>・強度低下している。表層部から容易に剥落する。</li> <li>・欠損、破損を伴っている。</li> </ul> <p>※部分的な欠落、肉厚減少が発生し、機能が確保されていない箇所が一箇所でも含まれる。</p> |

※立入防止柵の損傷は、近隣住民等の不用意な集水井工への接近を誘発し、落下事故等のリスクを増大させる可能性があるため施設管理者は立入防止柵の変状レベルを考慮して緊急対応の必要性を判断する。また、出入口が施錠されていることを確認する。

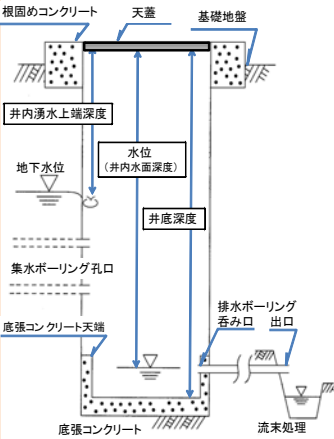
■現地確認事項(スケッチ等) 必要に応じて、井内壁面状況等のスケッチや目視困難箇所等に関するコメントを記録する。

根固めコンクリート 天蓋 基礎地盤

※パーチカルスティフナーの配置・変形等を上から観察

集水井工の井筒本体は「ライナープレート」「補強リング」「バーチカルスティフナー」「ラテラルストラット」等の複数の部材で構成されている。地上からの目視点検では、これらの部材を細かく分類して点検を行わないことを基本とするが、部材ごとに記録を残したい場合は、「様式-3(1)：型 O3-2」を用いて、①「ライナープレート」「補強リング」「バーチカルスティフナー」「ラテラルストラット」の各部位ごとに「破損・欠損」「変位・変形」「腐食」の状況を記録し、変状レベルおよび、部材の健全度を判定する、②必要に応じて、井内壁面状況（歪み、土砂侵入、湧水）等のスケッチや目視困難箇所等に関するコメントを記録する。
