# 1 渓流護岸工 の基本事項

# 1.1 渓流護岸工の構造

# 1 堰堤工 の基本事項

## 1 アンカーエ の基本事項

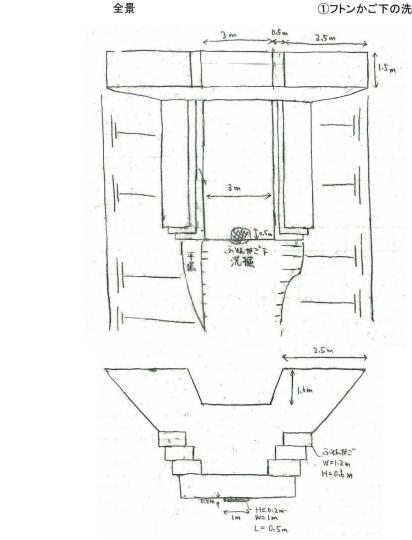
①フトンかご下の洗掘(深さ0.5m)

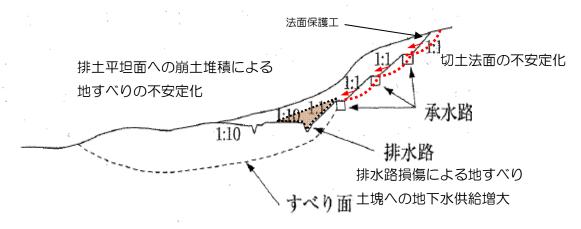
図Ⅲ-1.2.1 想定される原因・機能低下・地すべりへの影響の例(排土工)

(引用元:土地改良事業計画設計基準計画「農地地すべり防止対策」基準書・技術書 p.223 図-3.7.5 排土工模式図 に一部加筆)

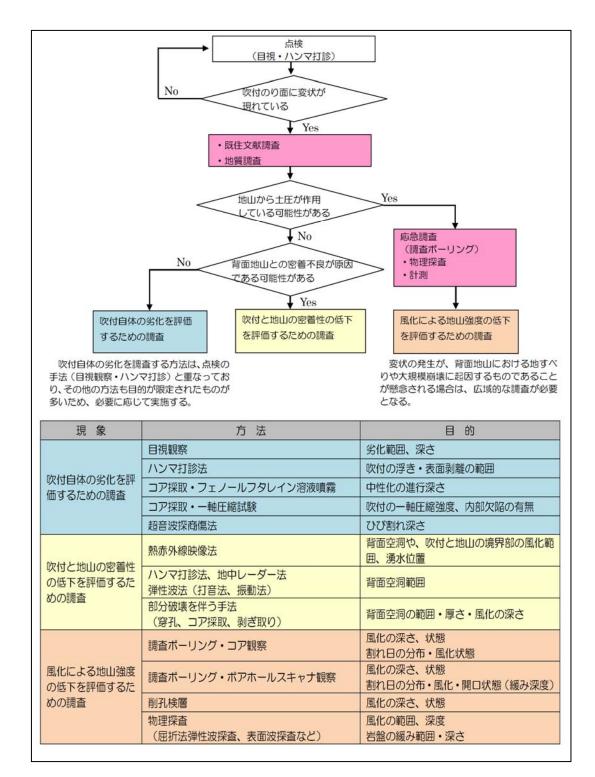
図〒-2.3.1 切土法面保護工の調査方法および調査方法の選定の例

排土工に付属する切土法面保護工のうち、目視で把握が困難な特殊な場合の例として、 法面保護工の一種の吹付法面工の調査方法及びその選定例を図〒-2.3.1 に示す。

(のり面診断・補修補強研究会「吹付のり面診断・補修・補強の手引き」 平成 25 年 9月 より引用)

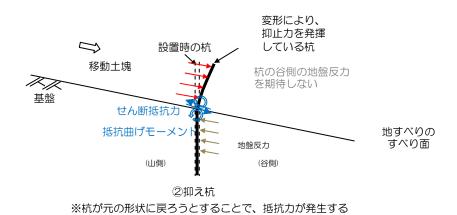
図X-1.1.3 設計における杭に発生する力の考え方のイメージ\*

※杭が元の形状に戻ろうとすることで、抵抗力が発生する

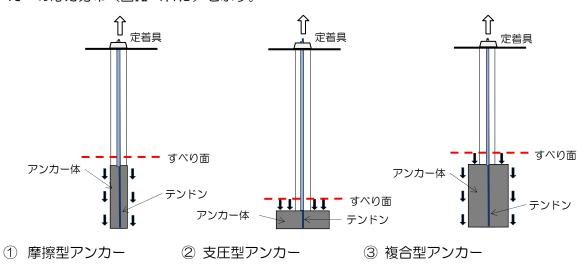
図XI-1.1.8 アンカー体と地盤の支持機構

アンカーエは、アンカー体と基盤との支持方式により、次の3種に大別される。

- ① 摩擦型アンカー:アンカー体周面と基盤との摩擦抵抗により、アンカー引張力を基盤に伝達するもので、引張型アンカーと圧縮型アンカーに分類される。
- ② 支圧型アンカー:アンカー体の一部あるいは大部分を大きく拡孔するなどしてアンカー体の支圧効果でアンカー引抜力に抵抗する。
- ③ 複合型アンカー:①および②の複合型

以下に、アンカー体の地盤の支持機構(図XI-1.1.8)と、最も実績のある摩擦型アンカーの応力分布(図XI-1.1.9)を示す。

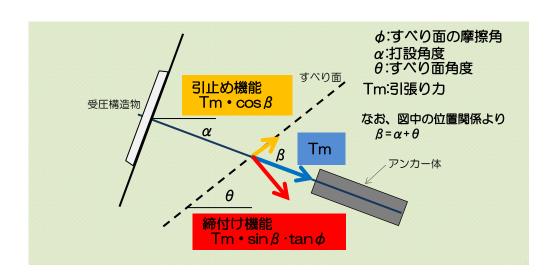
図XI-1.2.1 アンカーエの2つの機能

アンカーの抑止機能には以下の二つがあると考えられている。地すべり対策工としてのアンカーは、地盤・すべり状況により、どちらか一方の機能を重視して設計される場合がある。

- (a) 締付け機能: すべり面における垂直応力を増加させ、せん断抵抗力を増大させる
- (b) 引止め機能: すべり力の反力としてアンカーカを用いる

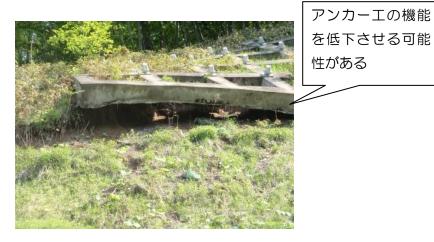
図XI-2.2.7 アンカーの受圧構造物が不安定化しつつある例

:「地表の沈下」 ←別途コメント欄 原因

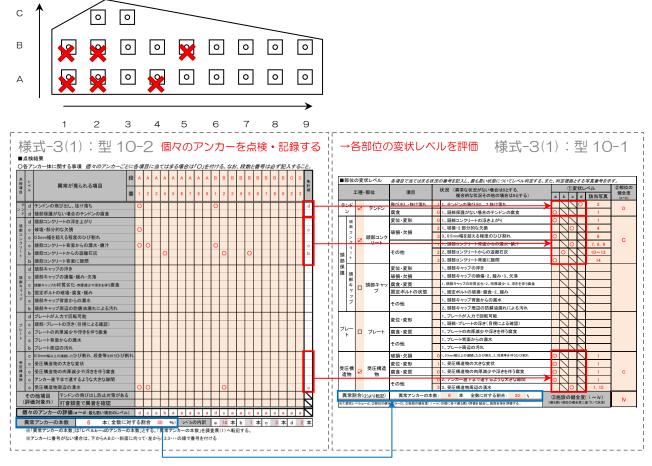
図X-2.2.10 アンカーエに対する概査において特徴的な概査様式の使い方(1)

アンカー工は、複数の「アンカー」で構成されている。そこで、「様式-3(1):型 10-2」を用い、個別のアンカーに対して点検を行い、記録を残す。この評価に基づき、「様式-3(1):型 10-1」の部位の変状レベルに反映することとする。また、「様式-3(1):型 10-2」を用い、個別アンカーの異常を集計して「異常割合」を算出し、「様式-3(1):型 10-1」に転記すること(総合評価にて異常発生割合を用いることになるため、必ず記載すること)。

個々のアンカーの状況を集計する → 異常割合とする

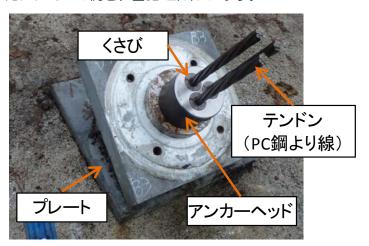
図XI-2.3.5 頭部露出したアンカーの例

⑤プレート: プレートの浮き、腐食状況、プレート背面からの湧水

頭部露出したアンカーの例を、図XI-2.3.5に示す。

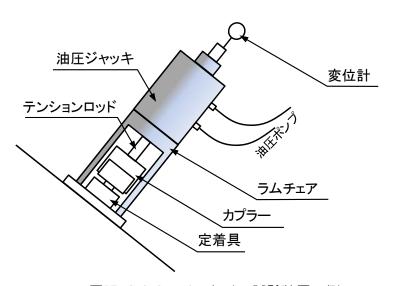
図XI-2.3.6 リフトオフ試験装置の例

リフトオフ試験は、図XI-2.3.6 に示す油圧ジャッキ等が使用される。最近は、図XI-2.3.7 のような小型軽量ジャッキも普及し始めている。

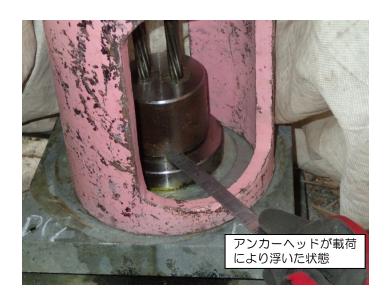
図XI-2.3.8 リフトオフ状況(定着具の変位)

ここでいうリフトオフとは、テンドンを引っ張ることでアンカー頭部の定着具が持ち上がる状態のことを指し、このときの荷重は残存引張り力にほぼ等しいとされている(図 XI-2.3.8)。すなわち、リフトオフ前までの載荷(残存引張り力以下)では、荷重の増加に対するテンドンの伸び量はあまりないが、リフトオフ後の載荷(残存引張り力を超えた荷重)では、リフトオフ前に比べ荷重の増加に伴う弾性変位量が増大するため、アンカー頭部の定着具に持ち上がりが生じる。

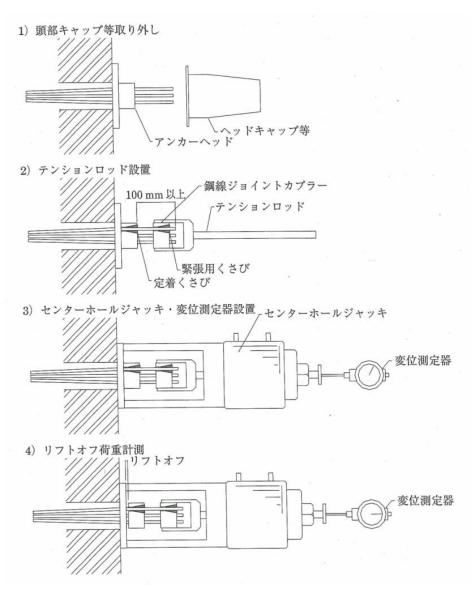
図XI-2.3.9 リフトオフ試験実施手順

試験の全体的な手順は、図XI-2.3.9 の通りである。試験荷重については、以下を参考に決定する。

- ①アンカー軸方向にあわせて載荷装置(油圧ジャッキ)を取り付け、想定されるリフトオフ荷重の1割程度で固定させる。変位計を定着具の変位が計測できる位置に取り付ける。
- ②予備載荷を行い、概略のリフトオフ荷重の目安を決める。概略のリフトオフ荷重は、載荷による定着具の変位が確認できた荷重を目安にできる。
- ③本載荷を実施する。試験最大荷重は、予備載荷で確認した概略のリフトオフ荷重の 1.1 倍とし、設計荷重の 1.2 倍、テンドンの降伏荷重の 0.9 倍を超えない荷重とする。
- ④試験時は、荷重の増加に伴うテンドンの伸び量を数 10kN 程度ごとに連続して計 測する。

出典:独立行政法人土木研究所・社団法人日本アンカー協会 共編 『グラウンドアンカー維持管理マニュアル』、 鹿島出版会

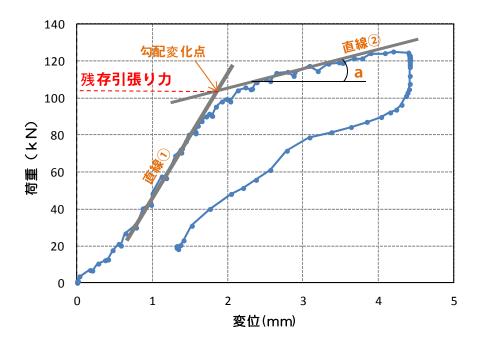
図XI-2.3.10 リフトオフ試験の結果の整理例(荷重-変位量曲線)

1 ,: テンドンの引張り長(見かけ自由長)

E<sub>s</sub>: テンドンの弾性係数 A<sub>s</sub>: テンドンの有効断面積

2) リフトオフ試験の荷重一変位量曲線による直線勾配 a による評価 リフトオフ試験で得られる荷重一変位量曲線から、リフトオフ後の直線勾配を a と した場合、この直線の傾きから、アンカーの異常を判断する(表XI-2.3.9)。

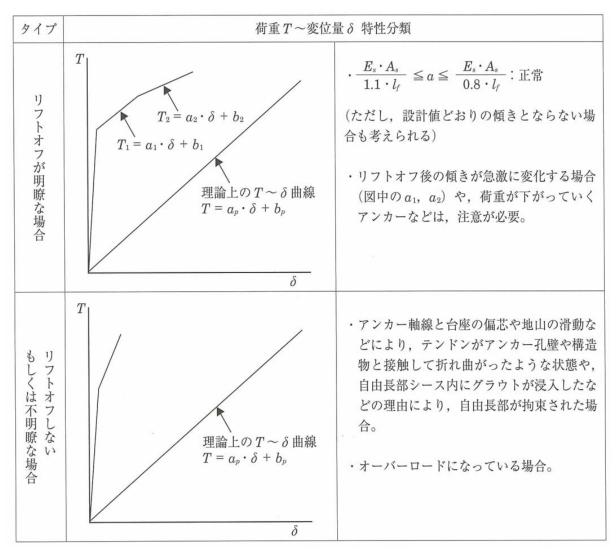
表XI-2.3.9 リフトオフ試験結果の評価

出典:独立行政法人土木研究所・社団法人日本アンカー協会 共編 『グラウンドアンカー維持管理マニュアル』、鹿島出版会(2008) リフトオフ後の直線勾配は、テンドンの弾性係数に依存し、設計上のアンカーの伸び 率の範囲と比較することで、テンドンの評価をする。

$$\frac{\mathsf{E}_{\mathsf{s}} \cdot \mathsf{A}_{\mathsf{s}}}{\mathsf{1.1} \cdot \mathsf{I}_{\mathsf{f}}} \le \mathsf{a} \le \frac{\mathsf{E}_{\mathsf{s}} \cdot \mathsf{A}_{\mathsf{s}}}{\mathsf{0.8} \cdot \mathsf{I}_{\mathsf{f}}} : \mathbb{E}$$
