<X 杭工編>

# 1 杭工 の基本事項

## 1.1 杭工の構造

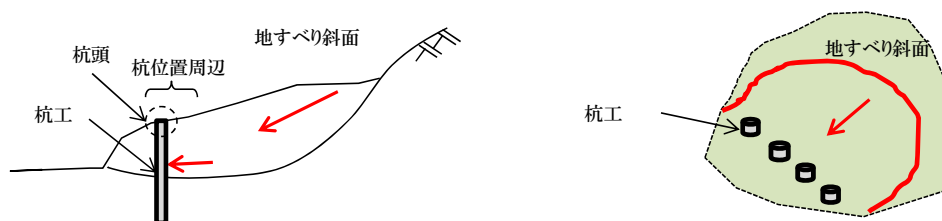
図X-1.1.1 杭工の配置のイメージ

杭工の構造は、表X-1.1.1 に示す。また、施設の配置は図X-1.1.1 に示す。

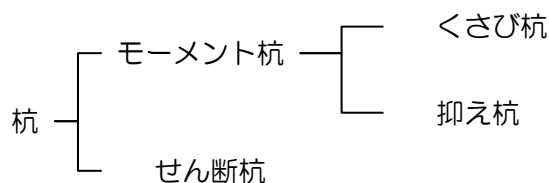
図X-1.1.2 杭の種類※

一般に杭が地すべりに抵抗する場合、杭には曲げモーメントとせん断力が発生し、杭のもつ破壊強度を超えたとき(許容できない変形が生じたとき)に杭は破壊する。杭工の設計では、杭に発生する力の考え方によって下記のように分類される。

a) モーメント杭：曲げモーメントに対する安全性を満足する設計を行う杭(曲げ杭)  
さらに、モーメント杭は下記の2つに分類される。

①くさび杭：杭谷側の地盤の抵抗力を期待して計画される杭で、移動層中の杭が地すべり土塊と一体となって挙動すると考え、そのときに生じる杭のせん断抵抗力と抵抗曲げモーメントで抑止効果を発揮させる。一般に、地すべりブロックの中腹付近で杭背面が安定している場合に計画される。

②抑え杭：杭谷側における移動層の抵抗力がないものとして計画される杭で、すべり面より上部を片持ち梁とみなして設計する。移動層の抵抗力は地すべり末端や頭部で小さくなるため、こうした位置に抑え杭が計画される。ただし、通常は地すべり頭部の人家や道路など特定の対象物を保全する目的で設計されることが多い。地すべり末端への計画は、抑止力が過大になるため避けることが多い。

b) せん断杭：せん断力に対する安全性を満足する設計を行う杭

③せん断杭：杭の曲げやたわみを考慮せず、すべり面における杭のせん断抵抗力で地すべりの安定化を図るものである。最近は計画されることが少ないが、過去には多くの杭がせん断杭として施工された。

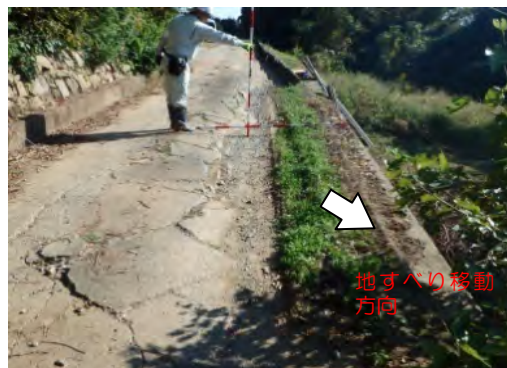
杭頭周辺の変状事例  
(杭の谷側路面沈下)

地すべり活動によって杭に変形が生じると、杭頭周辺で変状が見られることがある。  
杭頭周辺の変状事例を示す。

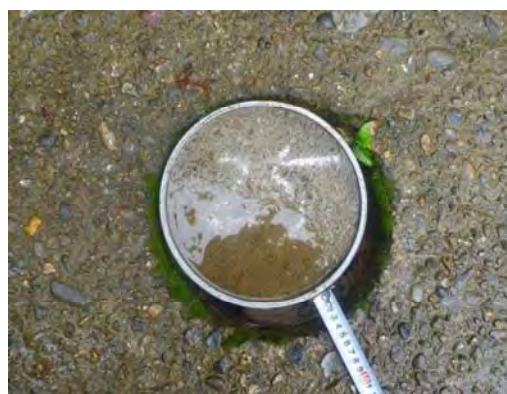
杭頭周辺の変状事例  
(杭の隙間：隙間最大 40mm)

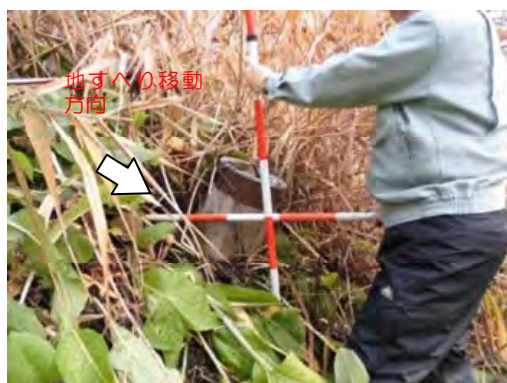
図X-1.1.4 杭頭周辺の変状事例写真

杭頭周辺の変状事例  
(谷側へ約 20 度傾き)

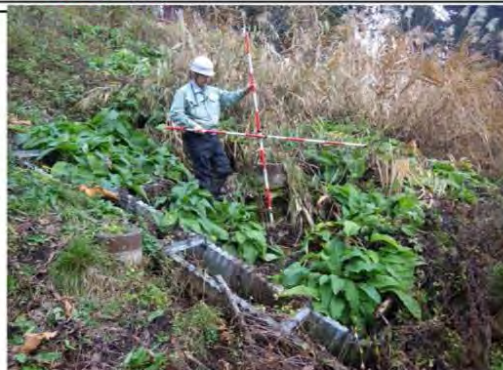
②杭の浮き上がり(30cm)、水路の両脇の侵食

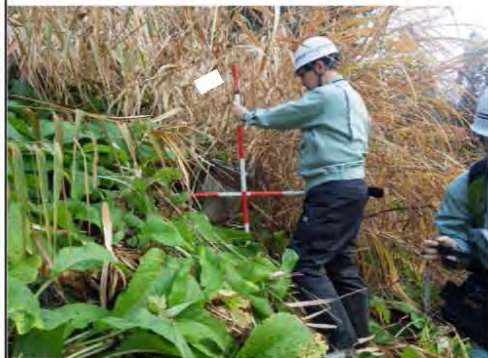
③杭の傾き

・露出した杭頭のうち数本で谷側への傾きを確認した。また、斜面上部の道路面(民家前)に亀裂が見られた。すぐに崩壊につながるようなものではないと考えられるが、杭の傾きとの関係性について詳細調査が必要であると考えられる。

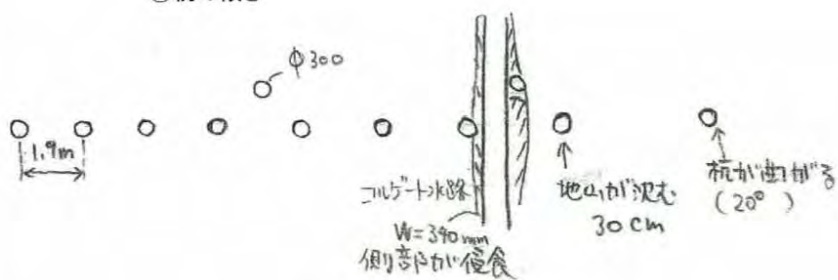
杭径φ300  
ピッチ0.95m  
千鳥配置

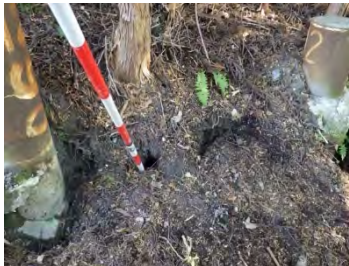
| 変状<br>レベル | 評価基準 | 部位：本体<br>項目(現象)：変形（杭の抜け上がり等） | 解説(具体的な目安) |
|---|---|---|---|
| b | 項目に挙げた現象・状況に対し軽微な変状がある | <br>地盤の空洞化、変形（地盤とのすきま） | ・変状の兆候あり |

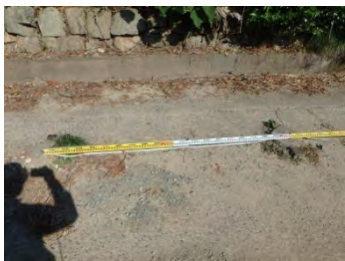
| 変状<br>レベル | 評価基準 | 部位：本体<br>項目(現象)：変形（杭の抜け上がり等） | 解説(具体的な目安) |
|---|---|---|---|
| d | 項目に挙げた現象・状況に対し著しい変状がある | <br>杭抜け上がり（杭浮き：5cm） | ・変状あり |

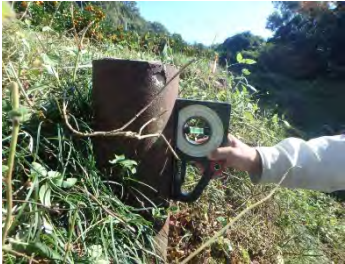
| 変状<br>レベル | 評価基準 | 部位：本体<br>項目(現象)：変形（杭の傾き等） | 解説(具体的な目安) |
|---|---|---|---|
| b | 項目に挙げた現象・状況に対し軽微な変状がある | <br>杭の抜け上がり、杭の傾き（3度） | <ul style="list-style-type: none"> <li>変状の兆候あり</li> </ul> <p>（本来、地中に埋まっているはずの杭が斜面内にて地表に露出している。現在のところ、ほぼ垂直に設置されているものの、今後、谷側への傾きなどに注意するべきと考えられることから変状レベルbとする。）</p> |

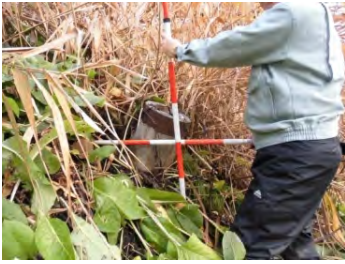
| 変状<br>レベル | 評価基準 | 部位：本体<br>項目(現象)：変形（杭の傾き等） | 解説(具体的な目安) |
|---|---|---|---|
| d | 項目に挙げた現象・状況に対し著しい変状がある | <br>杭頭の傾き（谷側へ約20度） | <ul style="list-style-type: none"> <li>地表にて明らかな変状あり（杭頭部の傾きなど）</li> </ul> |

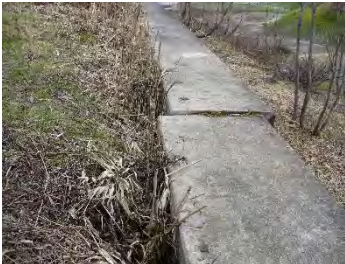
| 変状<br>レベル | 評価基準 | 部位：付帯施設（頭部連結工）<br>項目(現象)：変形・破損 | 解説(具体的な目安) |
|---|---|---|---|
| c | 項目に挙げた現象・状況に対し限定的（局所的）ではあるが明らかな変状がある | <br>杭の傾斜による頭部連結工のずれ | 変状によって、構造物の一体性が損なわれている。（数 cm 程度の開口亀裂など） |
