## 研究成果報告書

| 研究開発課題名 | 既設鋼矢板護岸の画像解析を活用した健全度評価技術の開発および鋼矢板排水路の維持管理支援データベースシステムの構築 |
| 研究総括者 | 日鉄建材株式会社 |

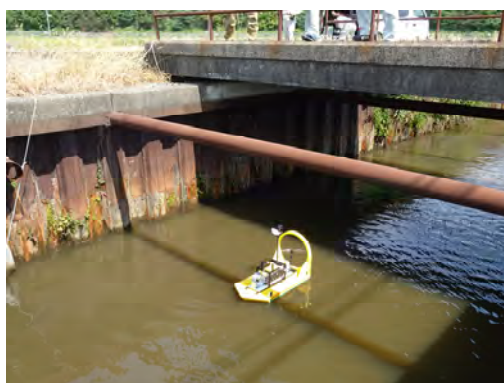
写真 1.6.3 機種 D 水上 UAV 航行状況

特徴：距離センサーを用いる事により、水路壁から一定距離を保ちながら航行が可能。浮力調整する事が可能で、搭載できるカメラの種類が多い。また、カメラを多数搭載する事も可能。

結果：鋼矢板排水路内には昇降用梯子や植生が存在する。そのため、完全な自動航行は不可能であった。水位変動部を正面から撮影が出来た。

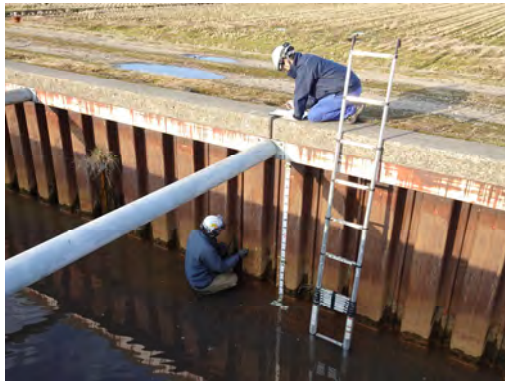
写真 1.6.4 袋津排水路調査状況

- ・袋津排水路（1996 年造成 型式 E 元板厚 5.0mm）

調査区間：1km（100m毎に 11 箇所）

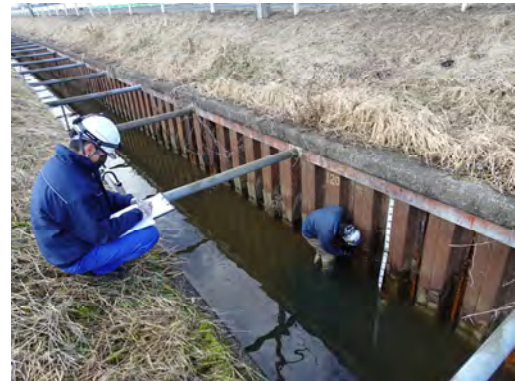
写真 1.6.5 亀田排水路上流部調査状況

- ・ 亀田排水路上流部（1984 年造成 型式 E 元板厚 5.0mm）

調査区間：100m（20m毎に 6 箇所）

調査高さ：腹起しの H 形鋼フランジ端部を基点として、1000mm（気中部）、1200mm（水位変動部）、1300mm（水位変動部）、1400mm（水中部）の高さ位置で計測を実施。

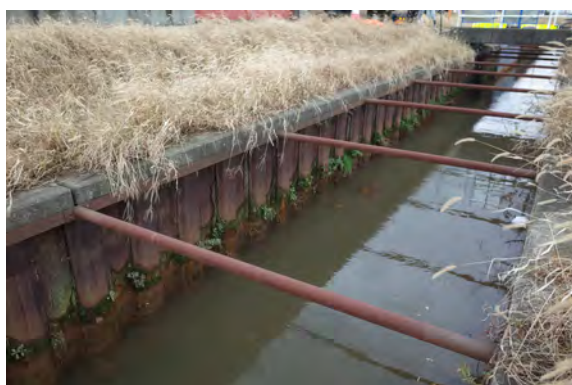
写真 1.6.6 大石排水路現場状況

載荷試験の試験体は、亀田郷土地改良区の大石排水路でサンプリングしたものを用いた。写真 1.6.6 に大石排水路の現場状況、表 1.6.1 に鋼矢板の諸元を示す。サンプリングした矢板の腐食状況を詳細に把握するために、板厚調査を実施した。板厚調査箇所は 1 断面当たり 12 箇所（図 1.6.2）、長さ方向は図 1.6.4 に示す上部①と下部③の 600 mm 区間を 50 mm ピッチならびに中部②の 500 mm 区間を同 25 mm ピッチの 45 断面とした。鋼矢板が設置されていた環境（気中部・水位変動部・水中部・土中部）の該当範囲と、調査結果より得られた各断面の平均板厚を図 1.6.4 に示す。気中部・水中部・土中部では環境が一定のため、ほぼ一様に腐食が進行していた。一方、乾湿を繰り返す水位変動部付近では腐食が進行し開孔が確認された。また、水中部と土中部の境界付近の②区間では腐食が進行する傾向（板厚分布及び、開孔（ $\phi 16$ ）の発生）が見られたことから、この位置で水位変動部の初期腐食状況を模擬できると考え、この区間を切り出し、載荷試験を実施した。
