## 1.7 実証試験（現場適用）の概要，結果，課題等

### 1.7.1 AR 水門管理システムの開発

### 1.7.2 振動モニタリング技術の開発

### 1.7.3 簡易電動化装置の開発

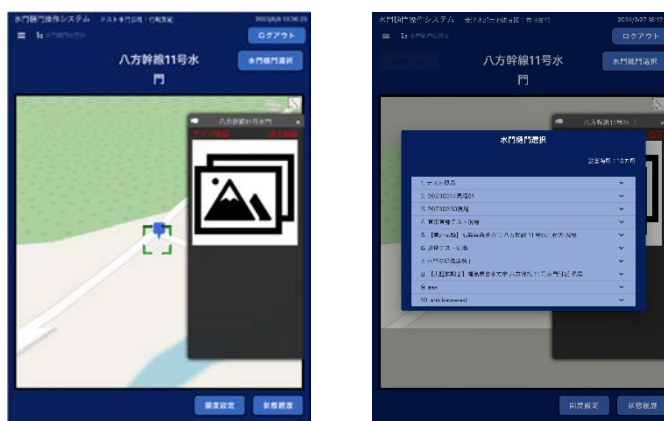
図 1.6.3-17 水門樋門位置図

水門樋門では選択した水門のマップ位置と静止画を確認できる。水門樋門選択ボタンを押すと水門樋門の一覧が表示され水門の変更ができる。

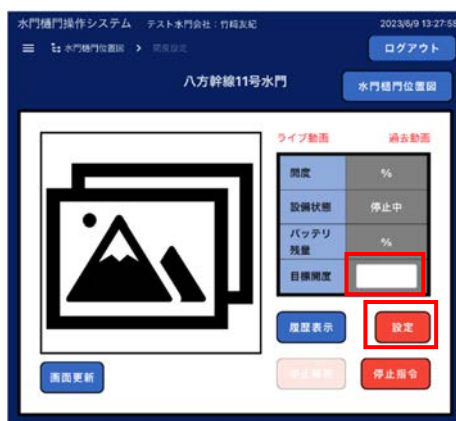
図 1.6.3-18 開度設定操作

- ① 開度設定をタップし、開度設定画面に遷移する。
- ② 目標開度に目標とする開度を入力し、設定をタップする。  
目標開度の設定は 0～100%（10%区切り）で行う。

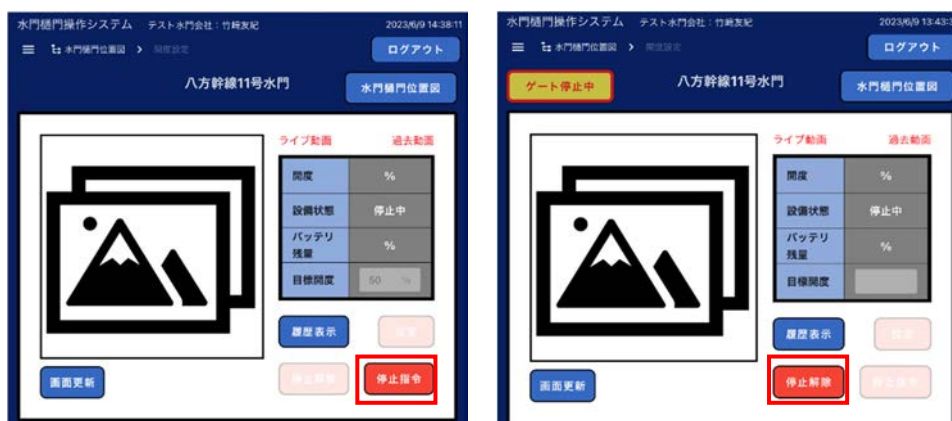
図 1.6.3-19 停止操作

- ① 停止指令をタップすると、ゲートが停止する。（「ゲート停止中」が点滅）  
停止指令状態にある場合、「停止解除」が有効となる。  
※「停止解除」は一般管理者、管理者のみ表示。
- ② 停止解除をタップすると、ゲート停止が解除される。  
その後、目標開度を設定することができる。

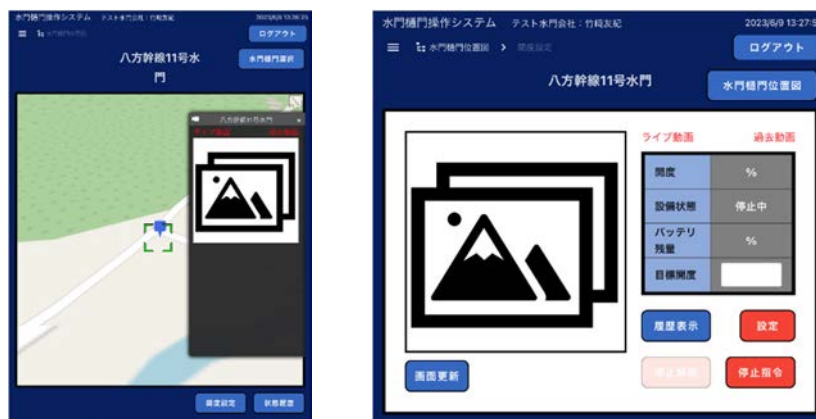
図 1.6.3-20 状態履歴画面への遷移

状態履歴をタップすると状態履歴画面に遷移することができる。水門樋門位置図と開度設定画面どちらからでも遷移することができる。

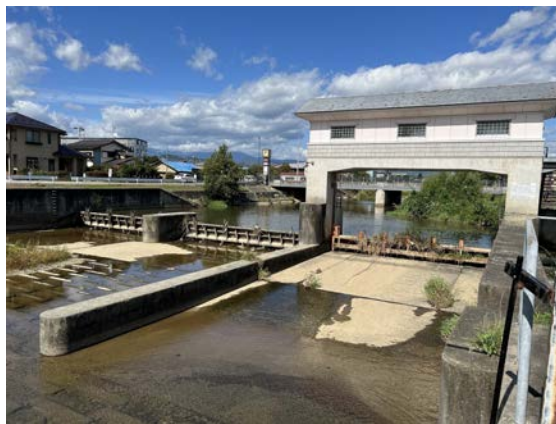
図 1.7.1-1 一の堰頭首工

実証試験は会津北部土地改良所管の一の堰頭首工で実証試験を実施した。

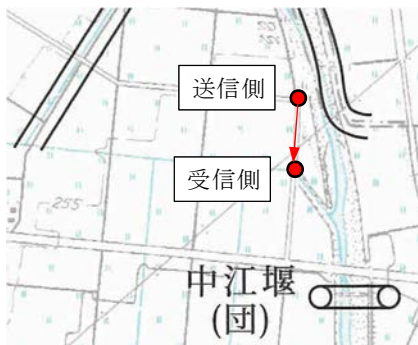
図 1.7.3-1 フレネルゾーン確認試験① 試験場所

通信の安定性確保のためにはフレネルゾーンの 60% の高さ確保が必要とされている。本試験ではアンテナ高さを段階的に変化させ、その際の受信強度の変化を確

送信側 緯度：37.690434 経度：139.853779

受信側 緯度：37.688872 経度：139.853586

- ・アンテナ高さ：0.3, 2.0, 2.1, 2.2, 2.3, 2.4, 2.5, 3.5, 4.0m  
(送信側, 受信側共通)

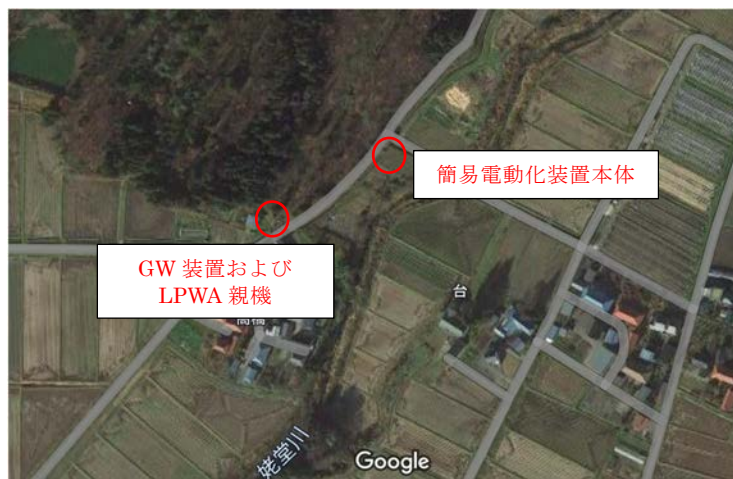
図 1.7.3-4 設置位置

実証試験は福島県喜多方市関柴町で実施した。図 1.7.3-4 に設置位置を示す。

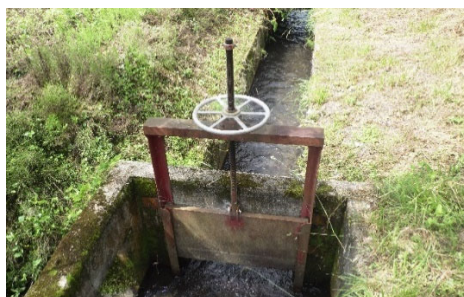
写真 1.7.3-1 設置前状況

取付機構をもとに現地の水門に簡易電動化装置を設置した。設置・取り外しが容易で装置設置後の手動ハンドル操作も可能であった。

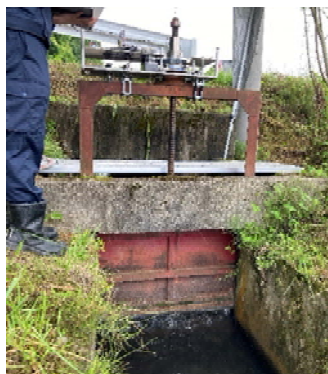
写真 1.7.3-3 動作確認

全開全閉の検出と異常発生時のリトライ機能を確認。トルク仕様が全閉の開操作でも可能であることを確認した。

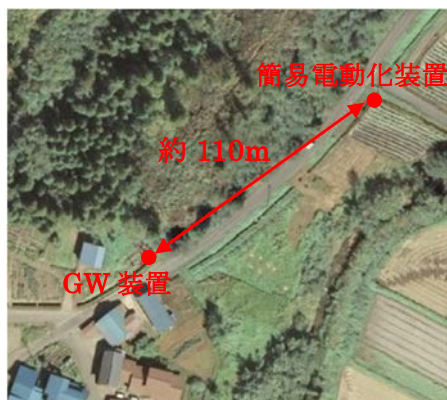
図 1.7.3-5 LPWA 通信距離

簡易電動化装置の設置場所から GW 装置の設置場所までの約 110m において、正常に LPWA 無線の通信を行えることを確認した(LPWA 子機の通信正常 LED 点灯)。
