## 7.2.2 開水路の変状検出

農業水利施設の機能保全の手引き「開水路」では、1次点検（巡回目視）と2次点検（近接目視と計測）について点検手法を定義しており、これに従い具体的な点検が実施されている。

UAVで撮影した画像による点検は、写真による変状箇所の検出に加え、三次元点群データを整備することにより、その規模の検出を行う。

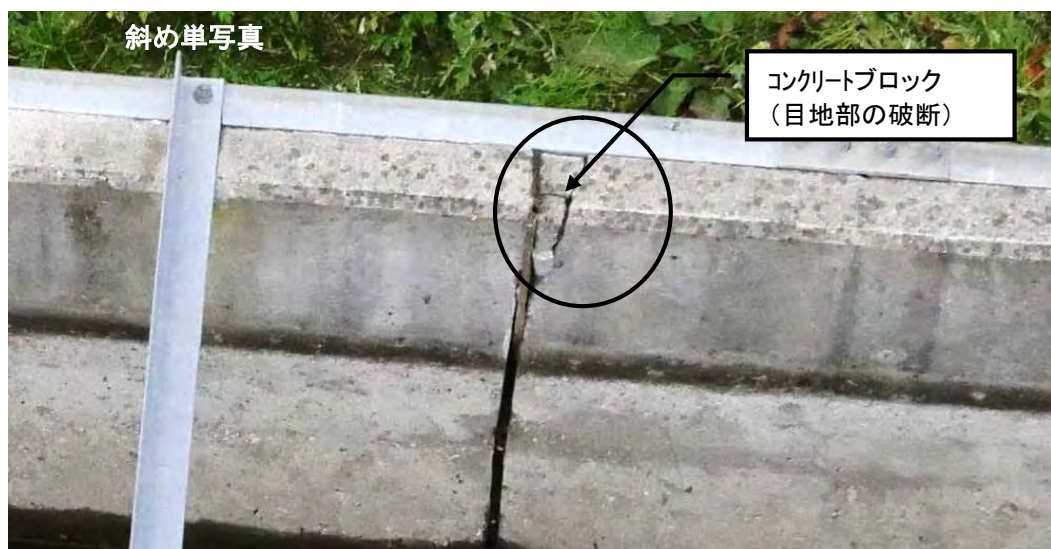
図7.14 目地部の損傷（破断）の検出例

### ■ 目地部の損傷（破断）の検出例

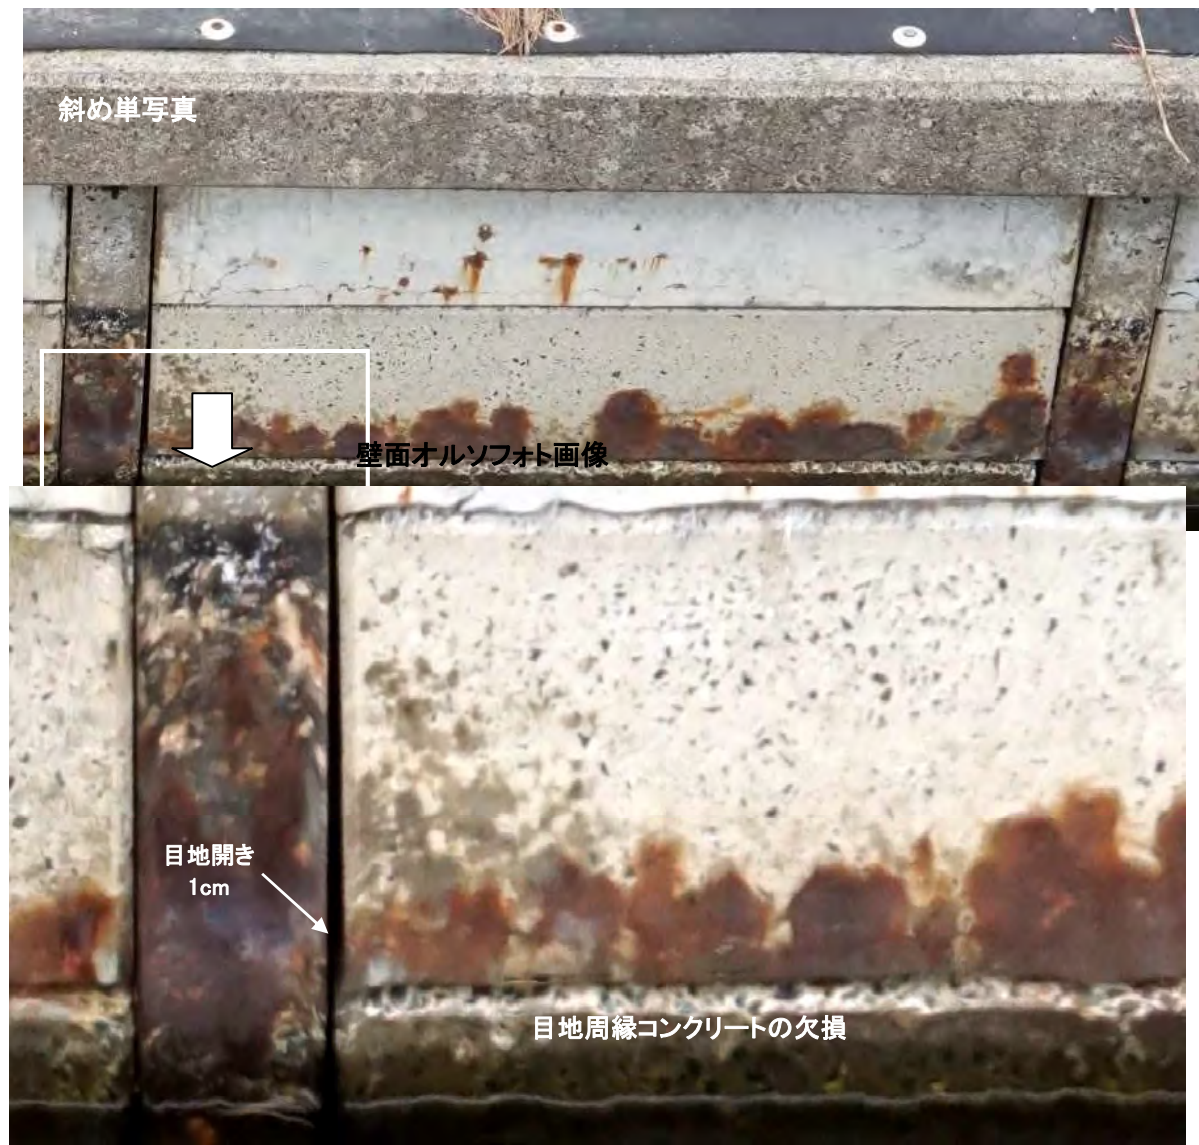
- 目地開き、段差、止水版の破断等の目地の劣化は、垂直撮影および斜め撮影の単写真、オルソフォト画像より変状箇所・範囲を検出する。
- 段差は、三次元点群データ(縦断面図)より計測する。

### ■ 目地開き、周縁コンクリートの欠損検出例

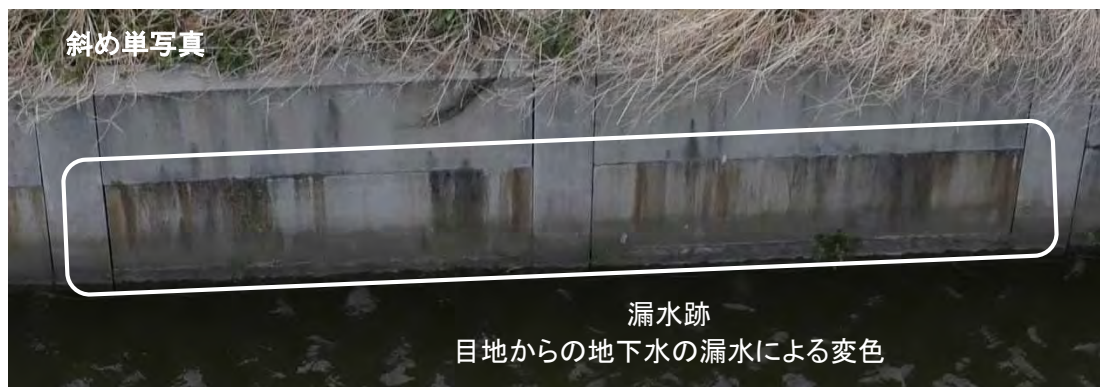
図7.24 地の劣化による漏水の痕跡

○漏水・漏水痕跡などは、垂直撮影および斜め撮影の単写真、オルソフォト画像より箇所・範囲を検出する。

■ 漏水痕跡の検出例
