## 研究成果報告書

| 研究開発課題名 | RC 造農業水利施設のひび割れ劣化診断・補修システムの開発 |
| 研究総括者 | 西松建設株式会社 技術研究所 原田 耕司 |

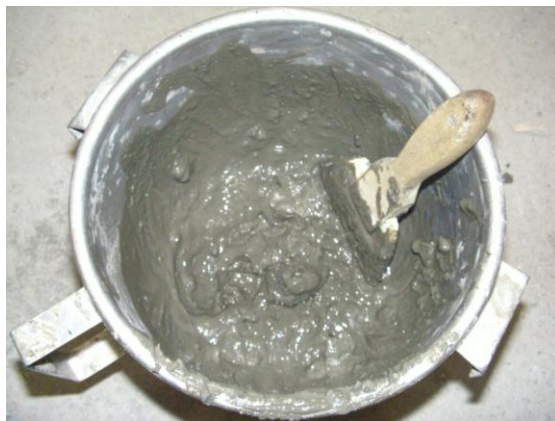
写真 - 1.6.7 有明粘土

本実験では比較的強めの汚れを入れることで、長期間の風雨による汚れに相当する汚れを短期間で再現できるよう、水を加えて混ぜた有明粘土(写真 - 1.6.7)を用いて計測面に意図的に汚れを入れた。

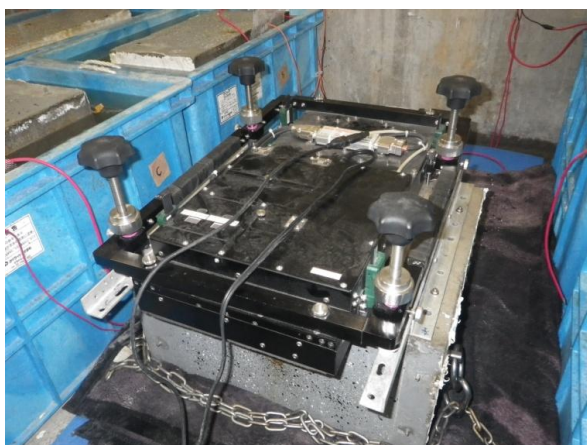
(a) 計測状況

(b) 計測範囲

写真－1.6.9 計測

計測では、図－1.6.6 の試験体の計測面を上にして、計測面を覆う水分をスポンジ等で除去し乾燥していない状態で、写真－1.6.9(a)のようにモニタリング装置を試験体に設置してスキヤニングを行った。計測では、写真－1.6.9 (b) のように鉄筋が中央になるようにモニタリング装置をセットした。

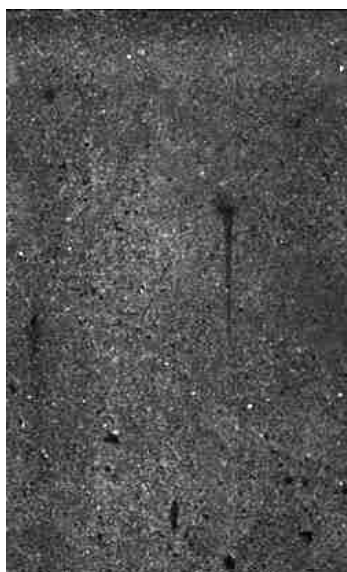
(a)初期画像

(b)69 時間後

－69 時間後－  
図－1.6.7(b)のコン  
ター図では、ひずみ  
の集中領域（黄色）  
が発生しているが、  
コンクリート表面に  
はひび割れは観察さ  
れなかった。

(c)138 時間後

－138 時間後－  
図－1.6.7(c)のコン  
ター図では、ひずみ  
の集中領域が成長し  
て赤色になっている  
が、コンクリート表  
面にはひび割れは観  
察されなかった。

(d)210 時間後

－210 時間後－  
図－1.6.7(d)のコン  
ター図では、ひずみ  
の集中領域がさらに  
成長し、コンクリー  
ト表面にひび割れが  
観察された（微細な  
ため本写真では識別  
不可能）。

(e)233 時間後

－233 時間後－  
図－1.6.7(e)のコン  
ター図の赤線に沿っ  
て、ひび割れがさら  
に成長しているのが  
観察された。

電食実験において、電食開始から経過時間毎の計測面の主ひずみのコンター図を図－1.6.7～1.6.9に示す。凡例においてプラスは引張ひずみであり、マイナスは圧縮ひずみを示す。引張ひずみの上限は  $1,800\mu$ 、圧縮ひずみの上限値は  $200\mu$  に設定した。なお、凡例の左側に表示されている折れ線は各ひずみの階級の度数分布を表している。図中の黒色実線は、画像から目視で観察したひび割れ発生位置を示している。また、図の(a)～(f)は電食開始からの時間を示している。なお、写真－1.6.10に、一例としてかぶり  $20\text{mm}$  の撮影画像の一部を示す。

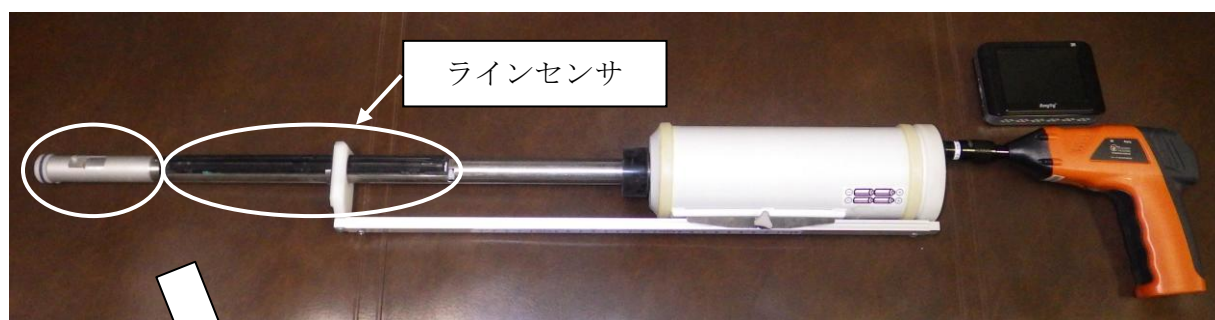
写真－1.6.11 紫外線ライト型計測装置

開発した紫外線ライト型計測装置は、ラインセンサによる読み取り装置と紫外線 LED 光源を内蔵した CMOS カメラによる撮影装置を結合させたものであり、その外観を写真－1.6.11 に示す。また、先端部の CMOS カメラ部を写真－1.6.12 に示す。外形寸法は W:81×H:94×L:744(mm)であり、質量は 1.6kg である。

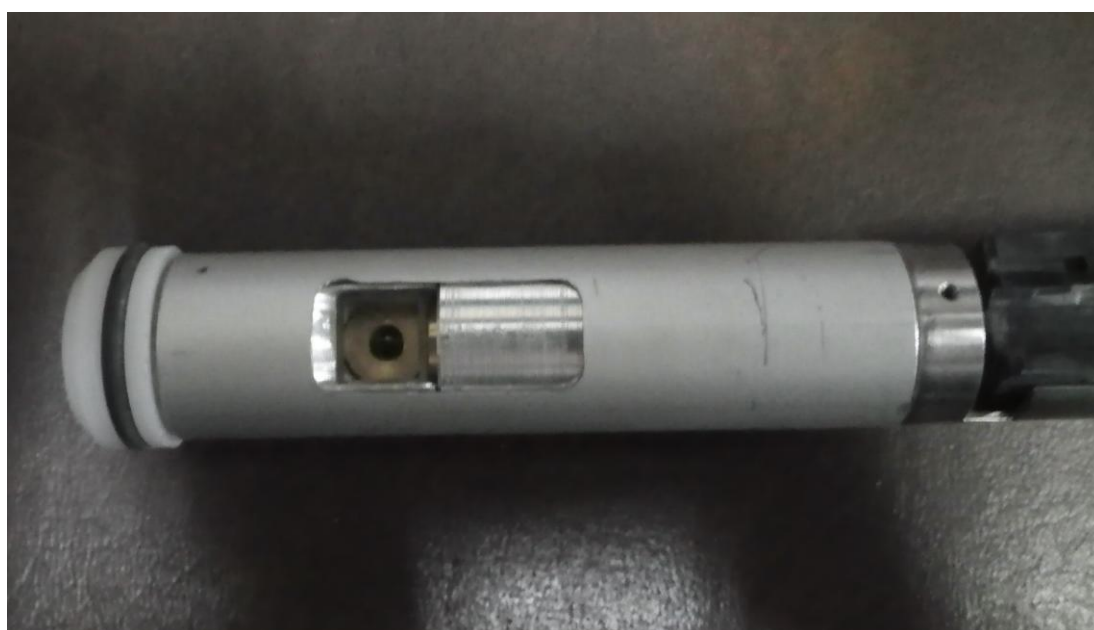
写真－1.6.12 先端部（CMOS カメラ）

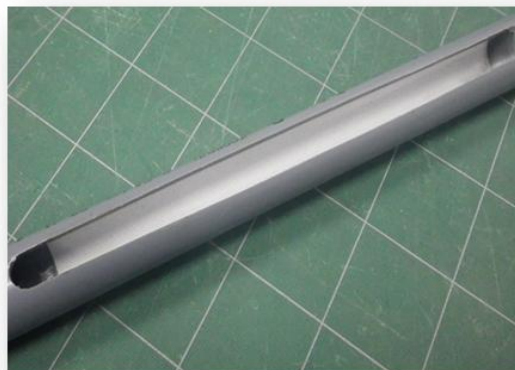
写真－1.6.13 方眼紙を添付した硬質塩化ビニルパイプ

紫外線ライト型計測装置の計測精度の検証実験は、内径 25mm の硬質塩化ビニルパイプの側面を幅 15mm 程度で削り縦溝を開け、その内側に厚さ 1mm 方眼紙を貼り付け試験体を製作した（写真－1.6.13 参照）。その後、試験体の内面を開発した紫外線ライト型計測装置のラインセンサ部でスキャンし画像を取得する。取得した画像から孔軸方向および孔軸直角方向の長さをアドビ社製の Photoshop CS5 の画像解析ツールによって求め、スケールループを用いて測定した実測値と比較することにより紫外線ライト型計測装置の計測精度を検討した。

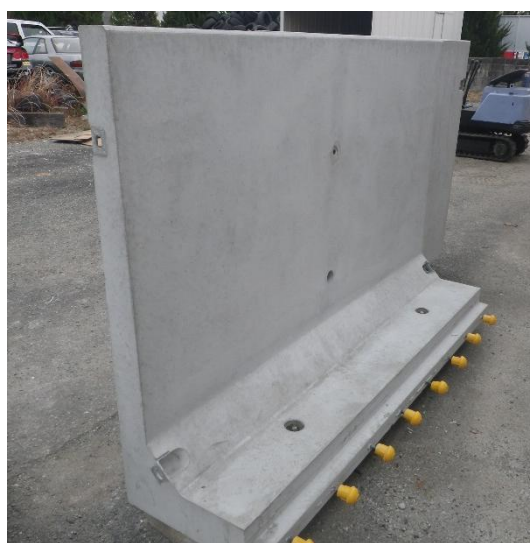
写真－1.7.1 実証実験に用いた農業水路用製品

農業水路で採用される写真－1.7.1および図－1.7.1に示す二次製品を用いて電食により鉄筋を腐食させ、開発したモニタリング装置によりひび割れの発生状況を確認することにより、実構造物においても鉄筋の腐食によるひび割れ位置が予測できるかを検証した。

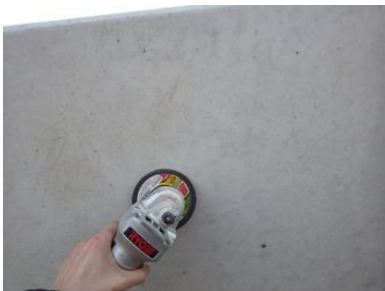
| 項目 | 内容 | 写真 | 作業時間 |
|---|---|---|---|
| 表面処理 | <ul style="list-style-type: none"> <li>・コンクリート表面の状況によって必要。</li> <li>・基本的に一回目の計測のみ実施</li> </ul> | | 約 30 分 |

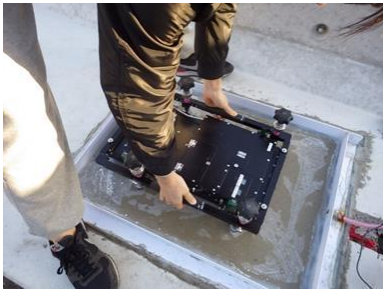
| 項目 | 内容 | 写真 | 作業時間 |
|---|---|---|---|
| モニタリング装置の設置 | モニタリング装置を設置し、角度等の微調整を行う。 | | 約 10 分 |

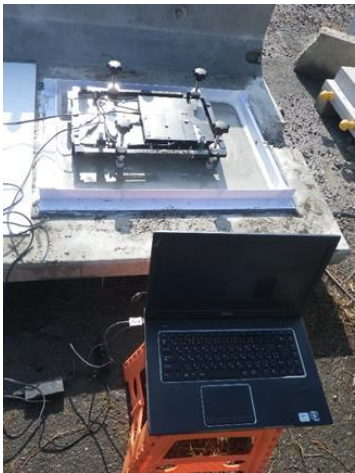
| 項目 | 内容 | 写真 | 作業時間 |
|---|---|---|---|
| 撮影 | スキャニングをする。 | | 約 5 分 |

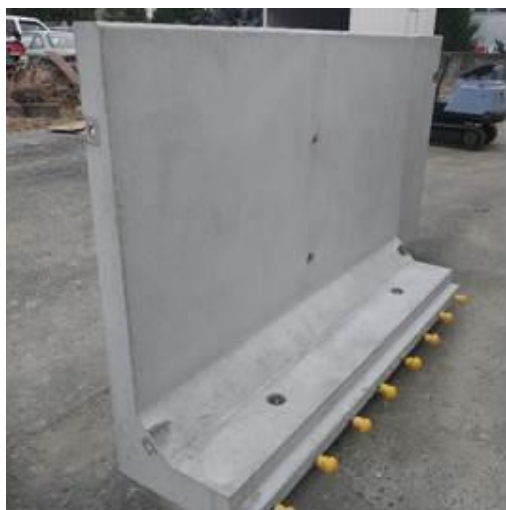
写真－1.7.4 農業水路二次製品

実構造物に発生したひび割れに、開発したひび割れ注入管理システムを適用し検証を行った。試験体は、写真－1.7.4 に示す農業水路用製品で、鉄筋の腐食により写真－1.7.5 に示すように幅 0.15mm～0.35mm のひび割れが発生していた。

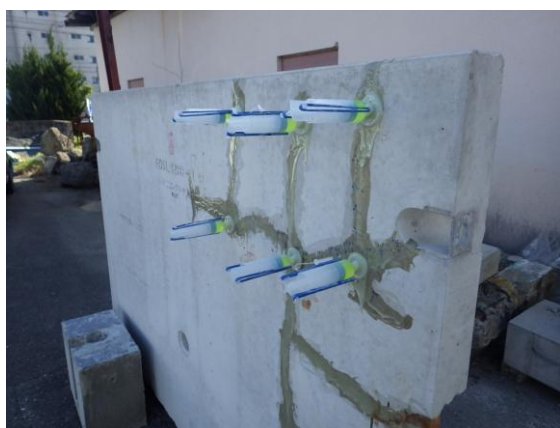
写真－1.7.6 ひび割れ注入工

まず写真－1.7.6 のようにエポキシ系に注入材でひび割れ注入を実施した。注入材が硬化したのを確認後、写真－1.7.7 のように検査用の孔を削孔した。削孔後、写真－1.7.8 のように開発した紫外線ライト型計測装置で注入状況の確認を行った。

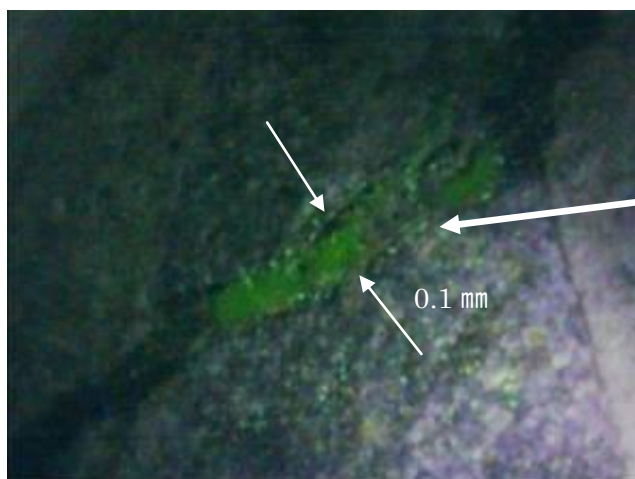
写真－1.7.9 紫外線ライトによる注入状況の確認

写真－1.7.9 および写真－1.7.10 に充填状況の確認結果を示す。紫外線ライト型計測装置によってエポキシ樹脂の注入状況を確認した結果、注入材は表面から数 mm の深さまで充填されていることが確認された（写真－1.7.10 の白丸の箇所）。しかし、二次製品表面と垂直に発生したひび割れは、表面と平行に発生しているひび割れと繋がっておらず、注入材が平行なひび割れまで充填されていないこともスキャニング画像から確認できた。今回の実験により、実構造物で本システムが十分適用できることが明らかとなった。

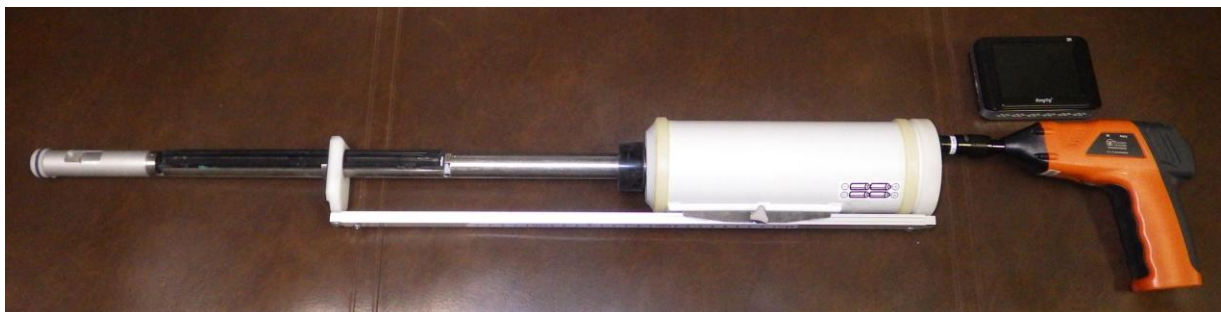
写真-2.1.2 開発した注入管理装置

①新しい注入管理システム（紫外線ライト型計測装置）を開発した。

②紫外線ライト型計測装置は深さ 350mm までのひび割れの注入状況を観察でき、構造物のかぶりコンクリート部の注入状況を精度よく観察できる。

- ・計測のための削孔の直径は 25mm、計測可能深さは 350mm である。
- ・ひび割れ注入管理システムは、構造物のかぶりコンクリートの注入状況を確認することを対象とする。
- ・紫外線ライト型計測装置用の削孔の間隔および深さなどは構造物毎に異なるため、使用に当たっては、経験が豊富なコンクリート診断士等の資格者が実施することが望まれる。
- ・どこまでの深さの注入状況を確認するかは、現場毎の協議事項となる。
- ・装置が防水使用でないため、雨天時は使用できない。
