# 農地・農業用施設の改良復旧について

令和8年2月

農林水産省農村振興局整備部

被災した農地・農業用施設の復旧に当たっては、原形復旧とするだけではなく、再度災害の防止・生産性の向上等に向けた取組（改良復旧）も重要であることから、今後の取組の参考となるよう、災害復旧事業で実施した改良復旧や、他の事業を組み合わせた改良復旧の事例を取りまとめました。

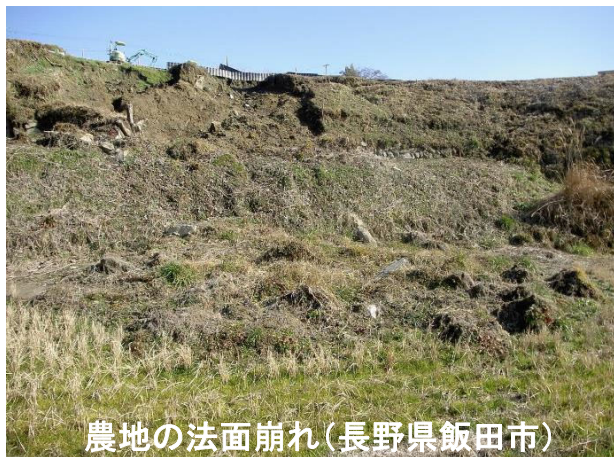
## 被災状況(農地)

【農地】令和2年7月豪雨により農地の法面が崩れたことから、再度災害防止が図られるよう法面を**ブロック積み**で復旧。

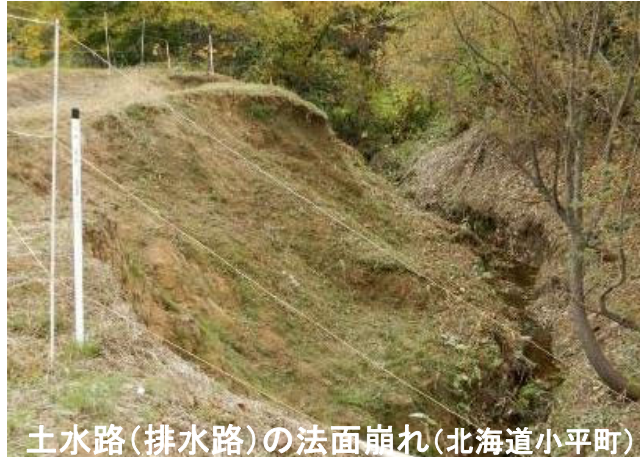
## 被災状況(水路)

【水路】平成30年7月豪雨により土水路の法面が崩れたことから、再度災害防止が図られるよう**コンクリート水路**で復旧。

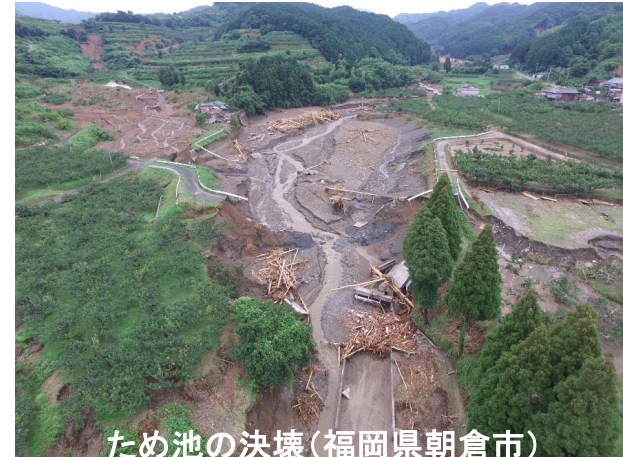
## 被災状況(ため池)

【ため池】平成29年九州北部豪雨により決壊した造成年代が古いため池を**現行の設計基準**に基づき復旧。

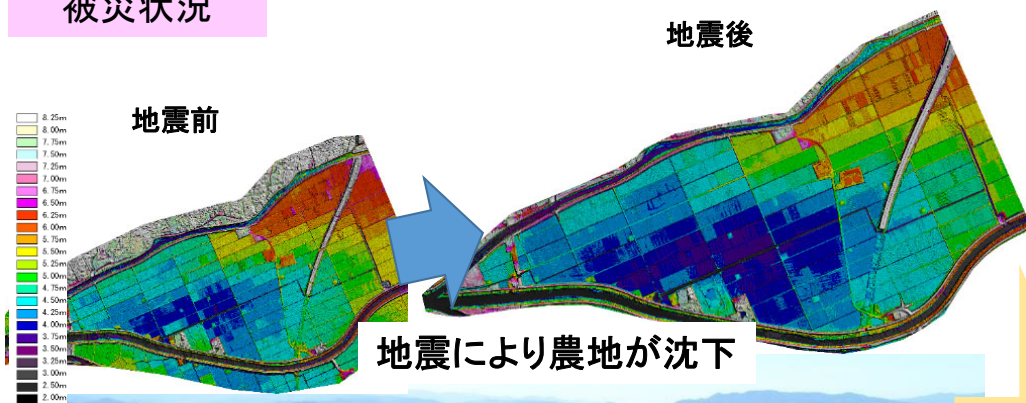
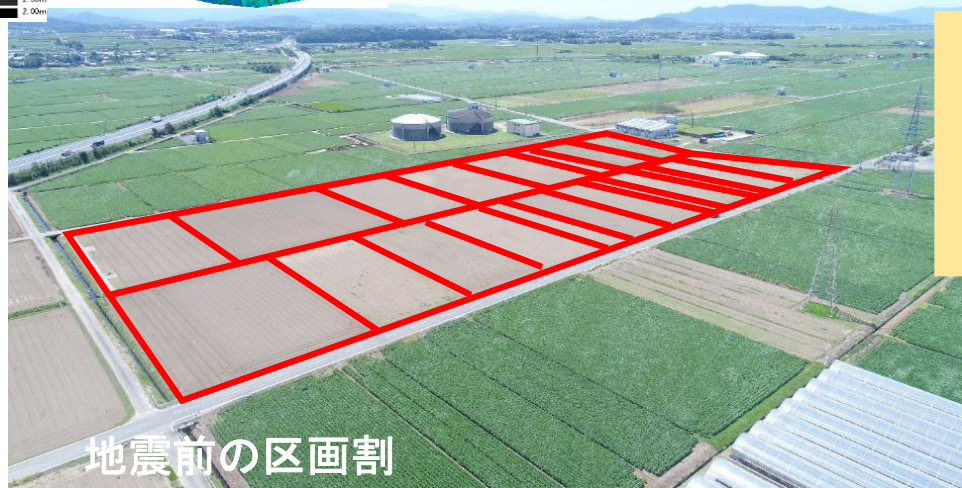
被災状況

○平成28年4月の熊本地震により、地区のほぼ全域(189ha)において農地の沈下や不陸が発生。  
 ○原形に戻せないほど大規模に被災したことから、災害復旧事業において、172haで被災した畦畔の復旧を省略し、現況の**0.3ha区画から0.5ha~1.0ha区画に変更**。

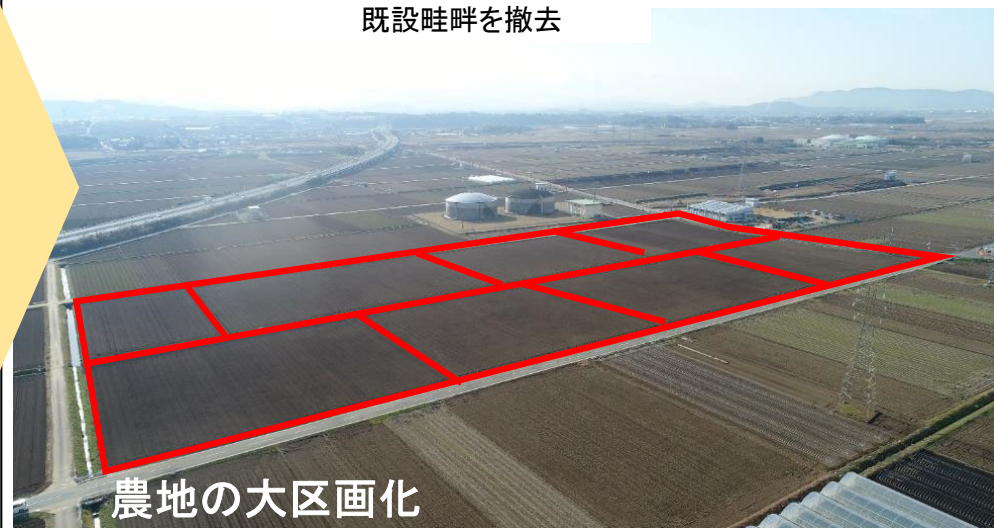
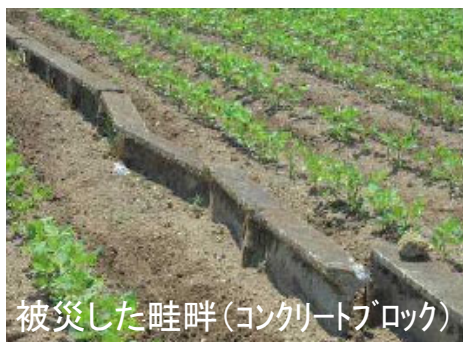
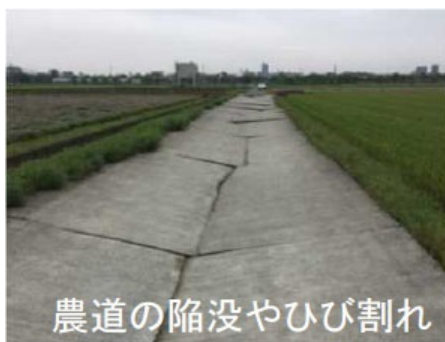
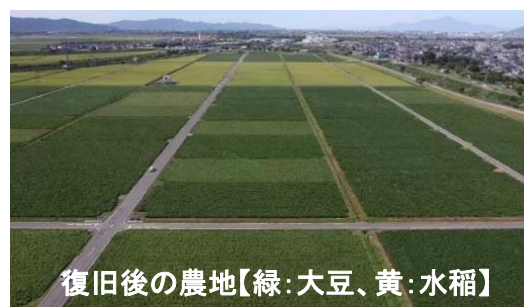
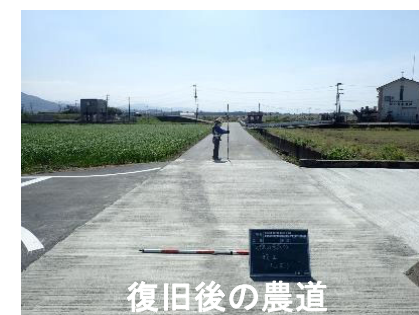
改修内容

農地の復旧イメージ

復旧後の畦畔

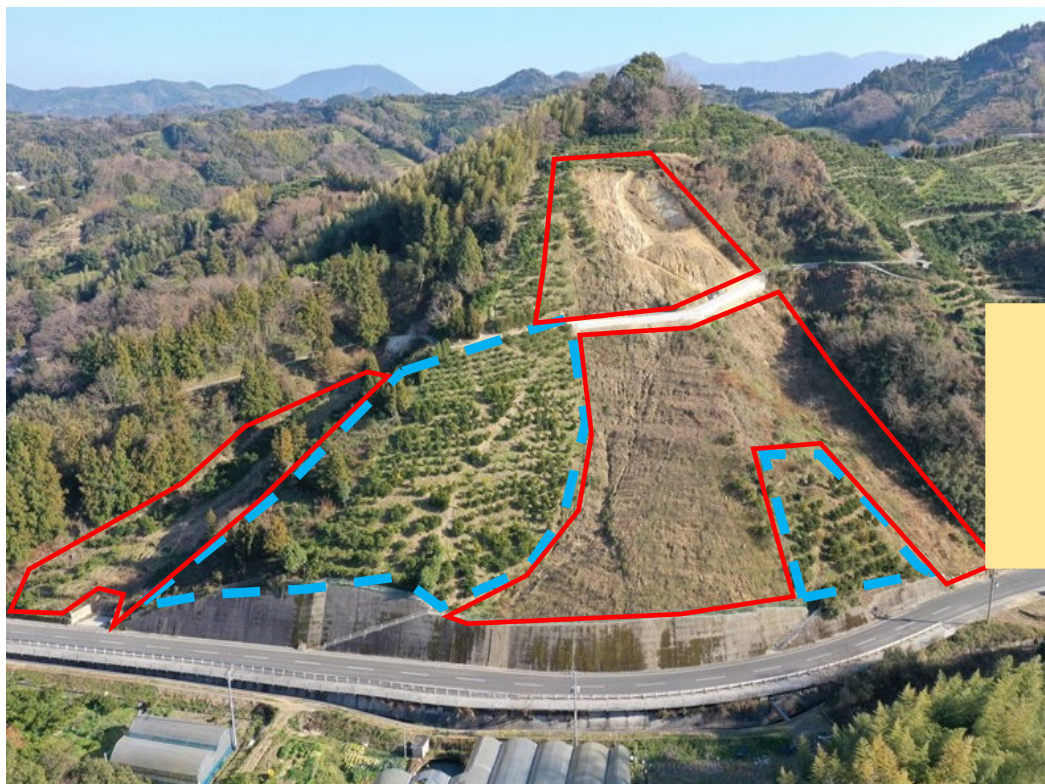
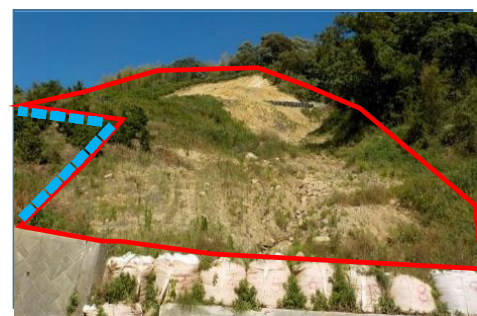
被災状況

○平成30年7月豪雨により、傾斜地における樹園地が崩落。  
○再度災害が防止されるよう、**未被災箇所を含めた緩傾斜地化**及び**区画整理**を実施（被災箇所の復旧は災害復旧事業、未被災箇所の整備は災害関連事業）。

被災写真 右端下方から撮影

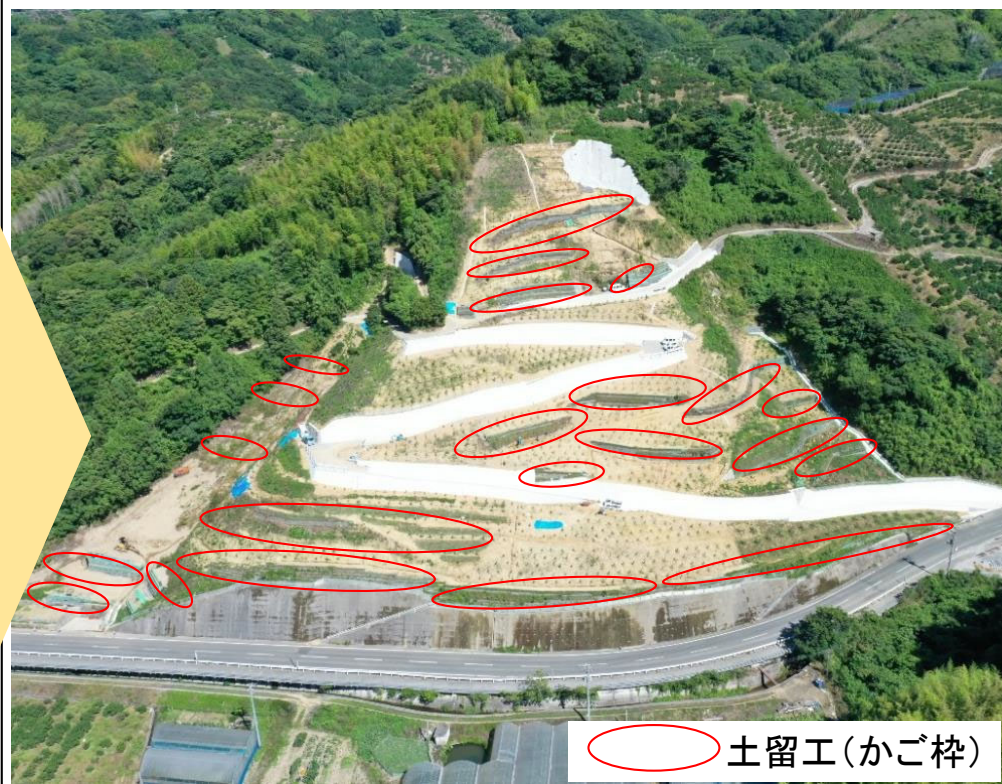
改修内容

被災箇所  
(災害復旧事業で実施)
-

未被災箇所  
(災害関連事業で実施)

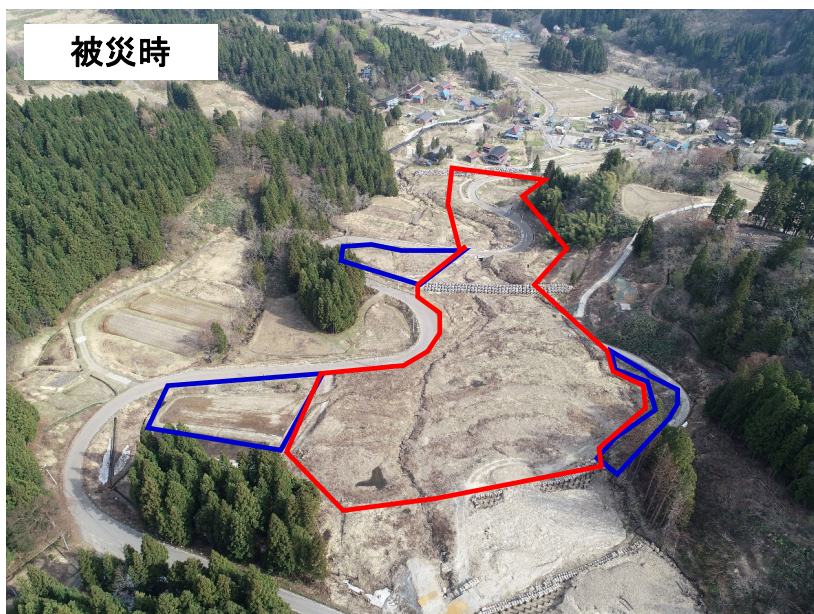
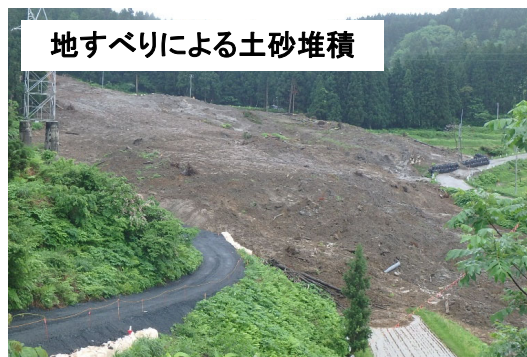
### 被災状況

- ・地すべりによる崩土の最大堆積高は約2メートル
- ・被災箇所内へ敷きならすだけでは長大法面が形成され、維持管理の負担増大と再度災害発生に懸念

地すべりによる土砂堆積

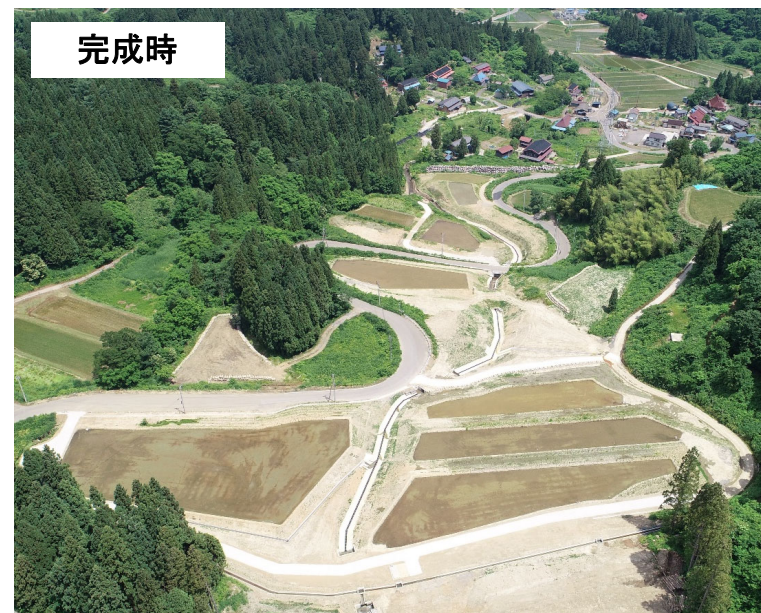
### 改修内容

- ・法面崩壊の原因を除去するために、未被災箇所も含めた盤上げを行い、法面が短くなるよう、区画整理を実施
- ・大雨による水路の閉塞を防ぐために、排水路の法線修正と断面拡大を実施

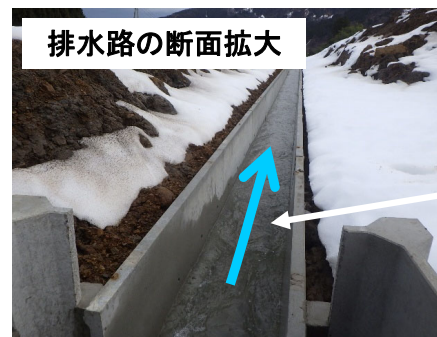
排水路の断面拡大

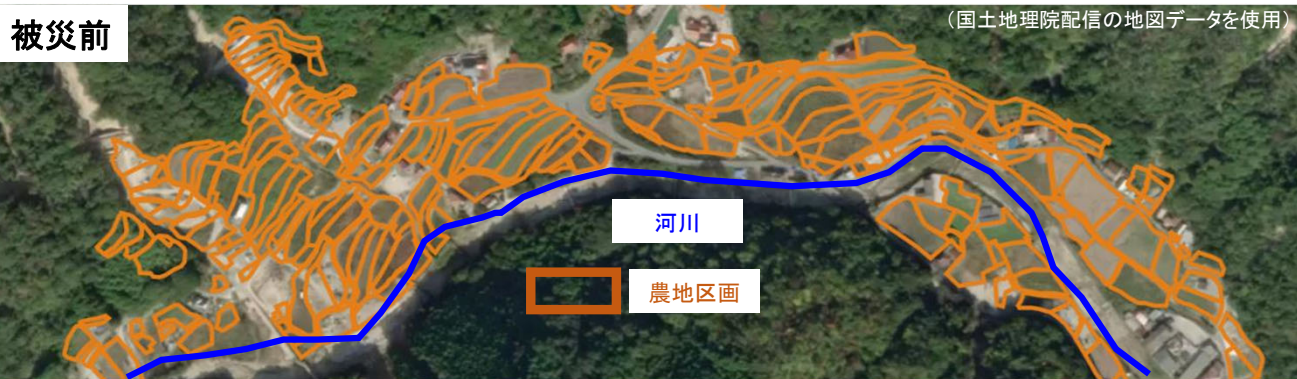
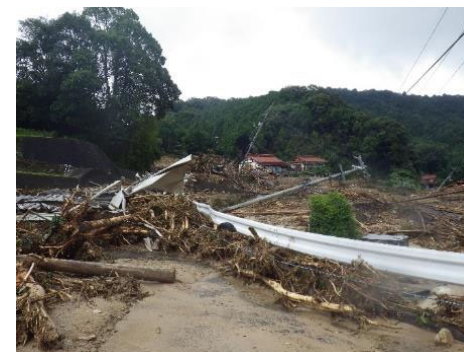
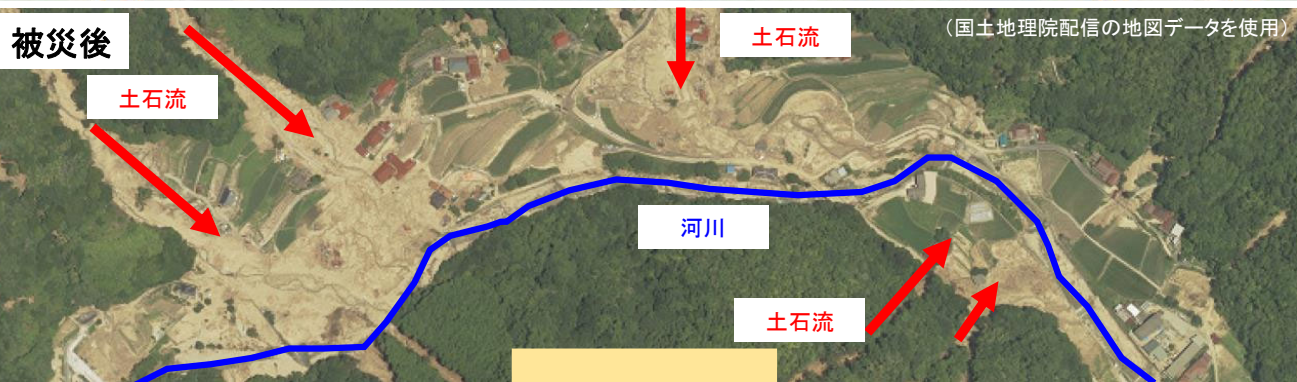
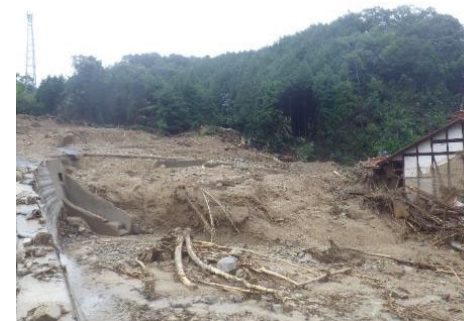
被災状況

- 平成30年7月豪雨により、周囲の山からの土石流等が発生し、農地へ多量の土砂が流入、堆積。
- 大規模に被災した農地について、生産性の向上が図られるよう、**未被災農地も含めて区画整理**を実施。  
（被災箇所は復旧は災害復旧事業、未被災箇所の整備は農地耕作条件改善事業）

被災農地

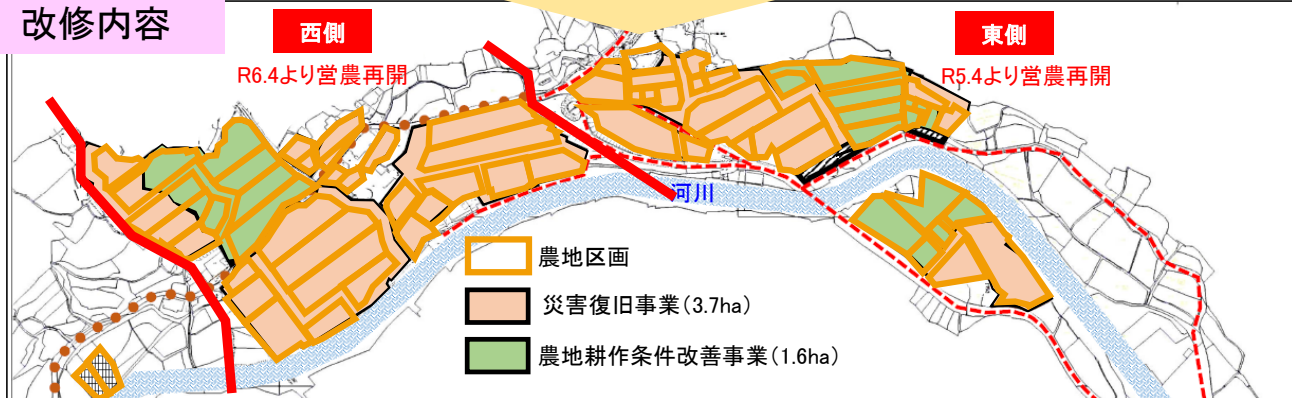
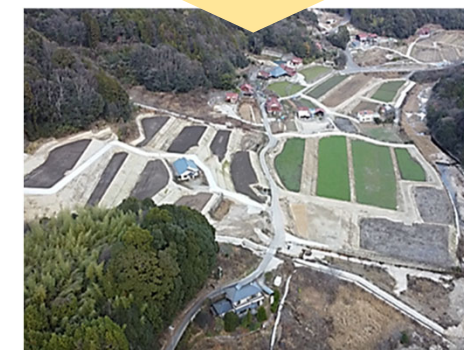
改修内容

復旧後の農地

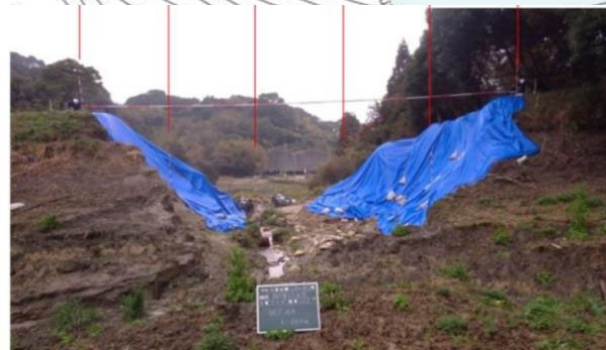
被災状況

- 令和元年8月豪雨において、ため池洪水吐きの流下能力不足により、貯水池の水位が上昇し、ため池堤体を越水したことによる浸食が原因でため池が決壊。
- このため、再度災害が防止されるよう、被災したため池の堤体復旧と併せて、**未被災の洪水吐きの断面を拡大**することにより、急激な水位上昇を抑制（堤体の復旧は災害復旧事業、洪水吐きの断面拡大は災害関連事業）。
- ※ 洪水吐き自体が被災した場合は、洪水吐きの断面拡大を災害復旧事業で実施することが可能。

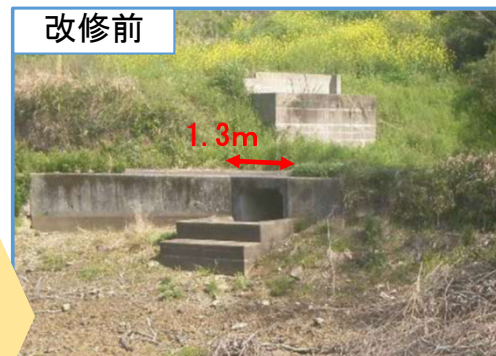
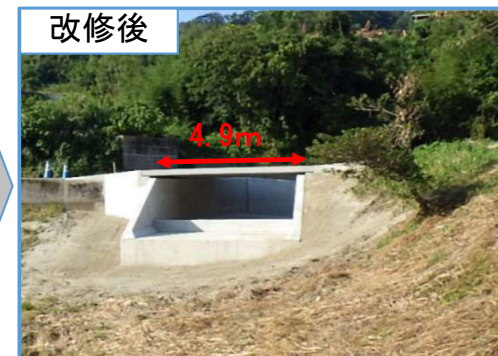
改修内容

【洪水吐き流下能力の比較】

改修前	改修後
1.0m <sup>3</sup> /s (雨量換算=48mm/hr)	3.6m <sup>3</sup> /s (雨量換算=177mm/hr)

○令和3年8月の大雨では被災当時と同程度の降水量であったが、洪水吐きの断面拡大の効果によって、ため池に被害は発生しなかった。

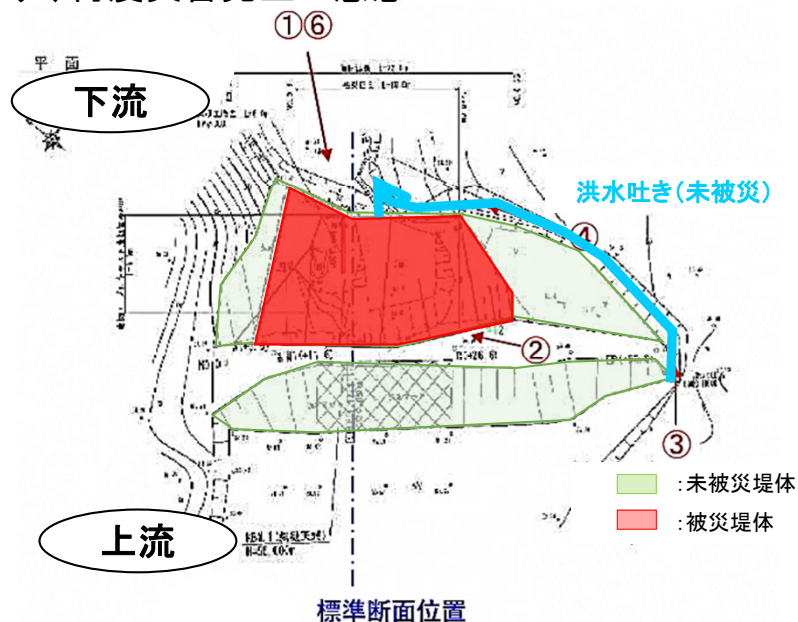
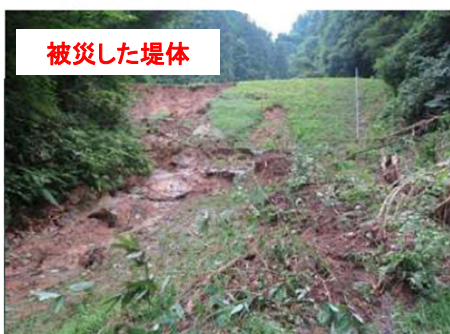
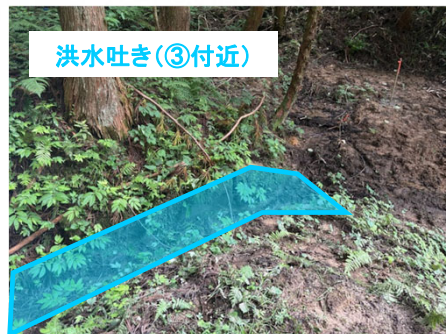
被災状況

- ・ため池堤体下流法面が越水により一部崩落（赤色着色部）
- ・堤体を復旧するだけでは洪水吐きの流下能力不足が解消されず、再度災害発生に懸念

- 令和6年梅雨前線豪雨において、ため池洪水吐きの流下能力不足により、貯水池の水位が上昇し、ため池堤体を越水したため、下流法面の一部が崩落。
- このため、再度災害が防止されるよう、被災したため池の堤体復旧と併せて、**未被災の洪水吐きの断面拡大や堤体の嵩上げ**をすることにより、急激な水位上昇を抑制（堤体の復旧は災害復旧事業、洪水吐きの断面拡大と堤体の嵩上げは災害関連事業）。

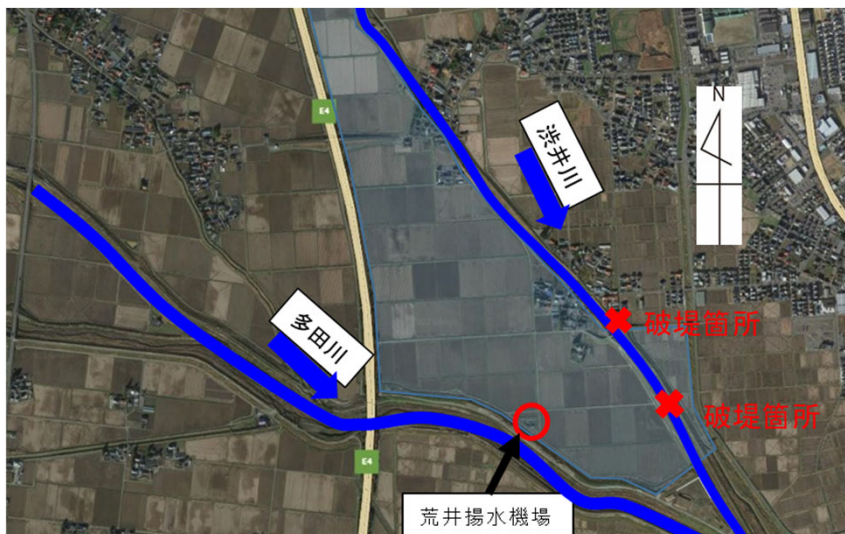
### 被災状況

- 令和元年台風19号により渋井川の堤防が決壊したため、宮城県大崎市の揚水機場が浸水し電気設備が被災。
- このため、同様の浸水が防止できるよう、災害復旧事業により**電気設備のかさ上げ**を実施。

令和元年台風19号時の浸水範囲

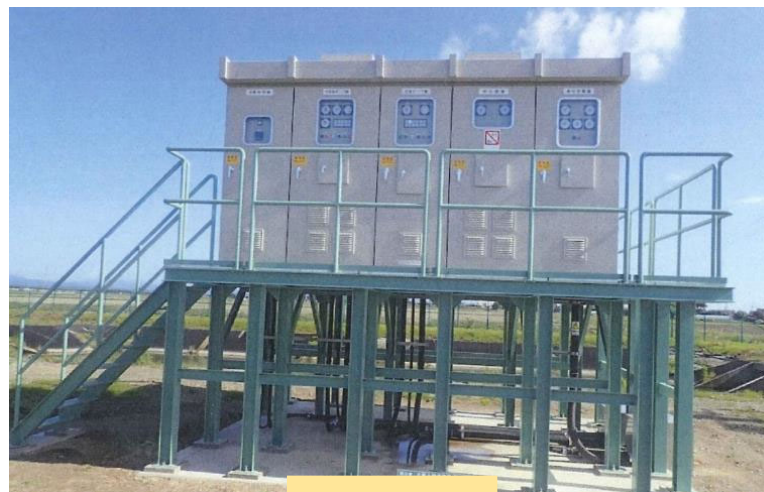
### 改修内容

- 同様の浸水による被害を防止できるよう、浸水位まで電気設備をかさ上げ。

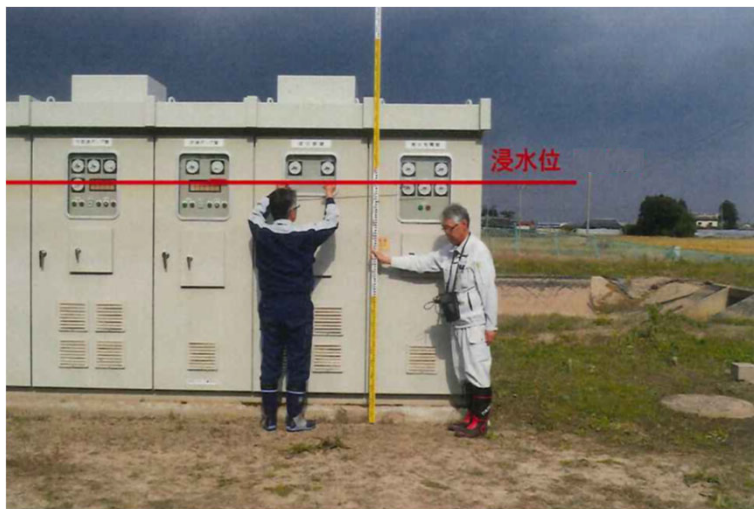
### 改修の効果

- 令和4年7月の大雨により浸水したが、かさ上げにより被害は生じなかった。

被災した電気設備（操作盤）

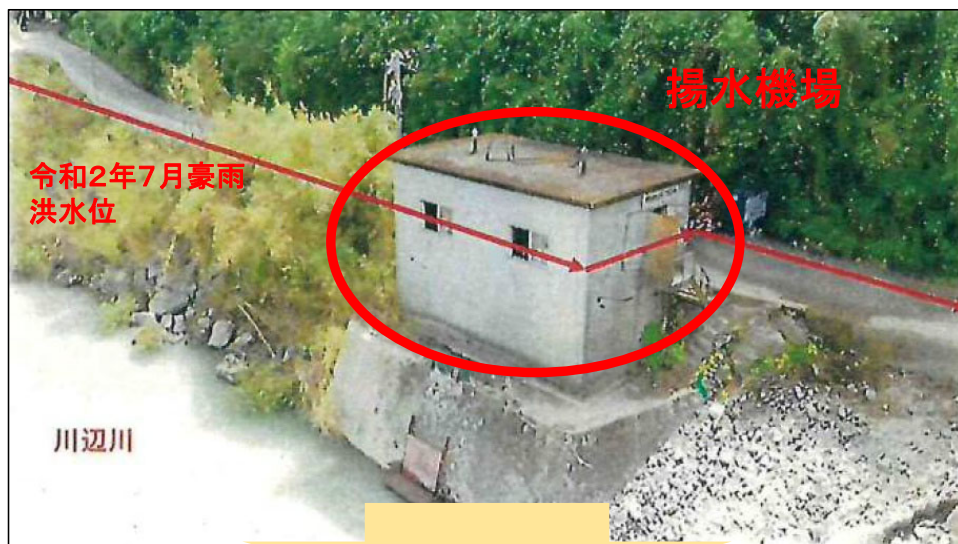
被災状況

○令和2年7月豪雨により熊本県の川辺川が氾濫し、揚水機場が浸水。  
○このため、災害復旧事業によりポンプや電気設備の復旧を行うとともに、浸水被害が防止できるよう**防水扉を設置し、吸水管の隙間を閉塞**。

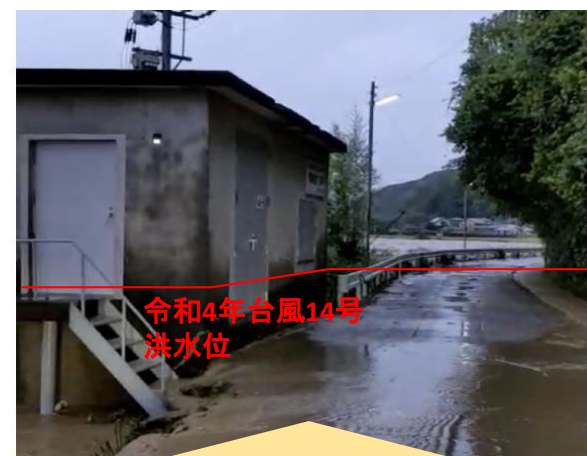
改修の効果

○令和4年9月の台風14号により川辺川が氾濫し浸水したが、防水扉等により被害は発生しなかった。

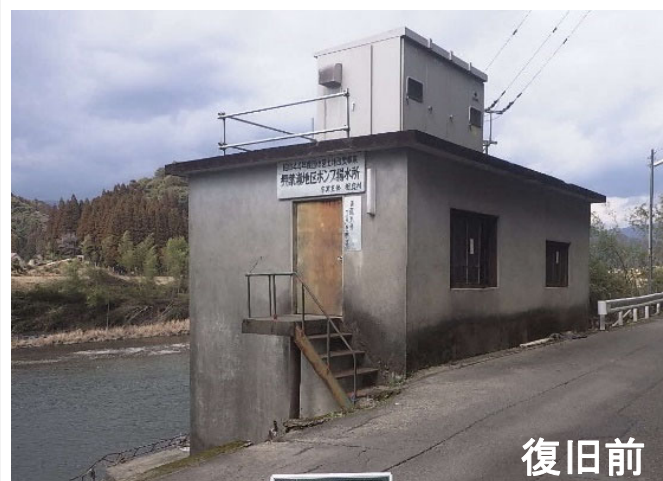
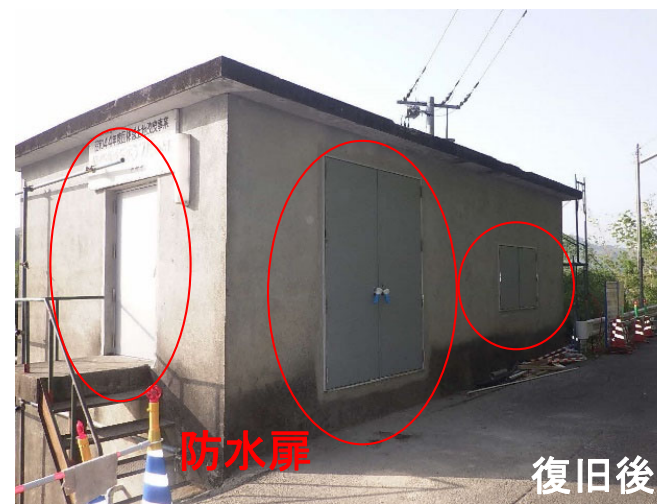
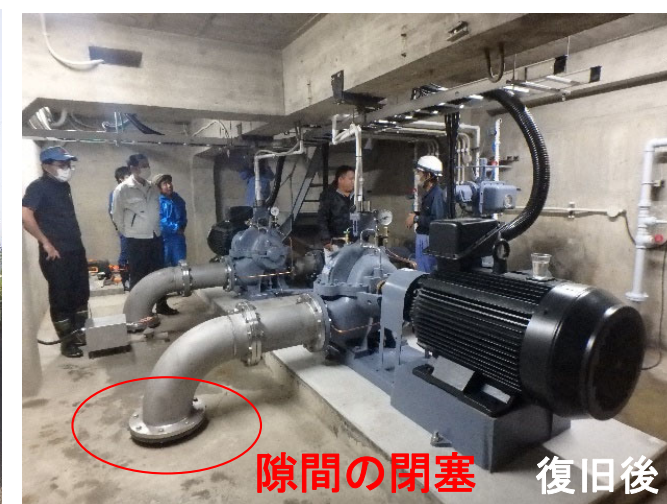
改修内容

○洪水時に浸水しないよう防水扉や水密性が高い窓に改修するとともに、吸込管等の隙間を閉塞。

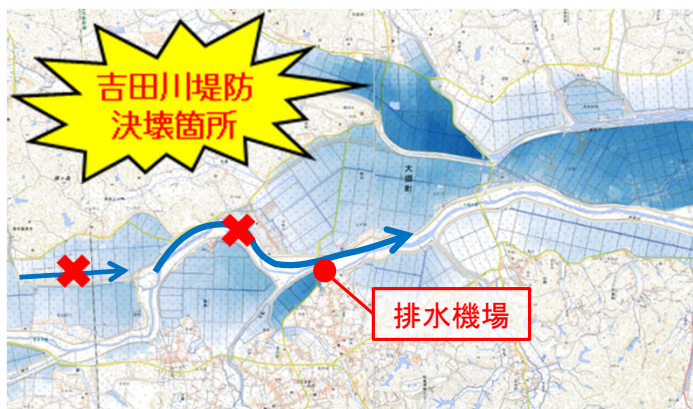
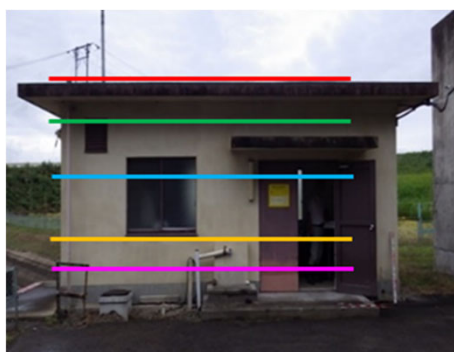
被災状況

○施設造成以降、幾度も浸水した排水機場が、令和元年10月の令和元年東日本台風により、河川堤防が決壊したことで再度浸水。  
○再度災害防止のため、災害復旧事業により、**耐水性能を有するポンプ**に復旧するとともに、**電気設備をかさ上げ**。

- 令和元年災 H=3.3m
- 昭和61年災 H=2.9m
- 平成23年災 H=1.7m
- 平成9年災 H=0.9m
- 平成27年災 H=0.5m

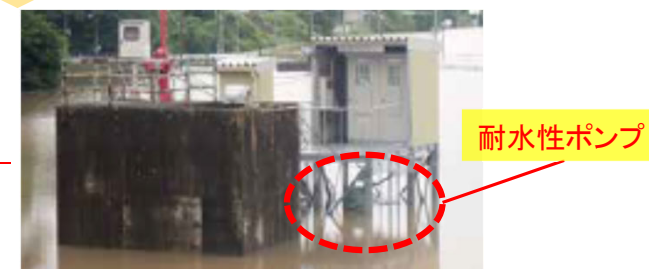
改修の効果

○令和4年7月の大雨により耐水性ポンプが2.4mの高さまで浸水したが、被害は発生せず

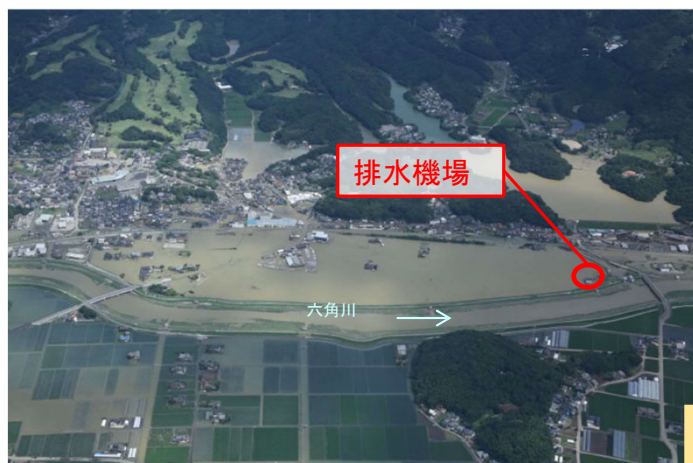
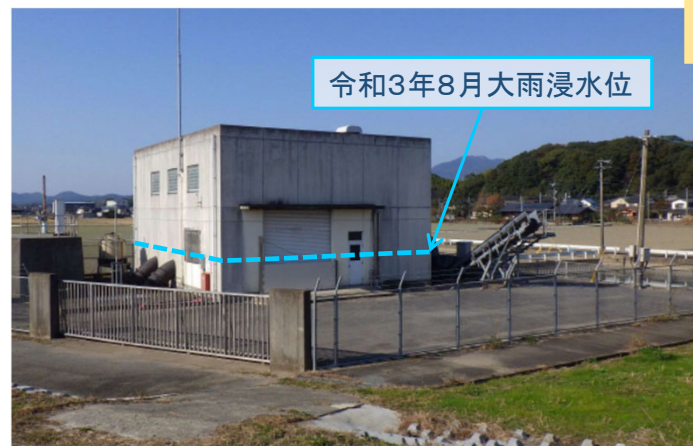
被災状況

- 令和元年8月の大雨で浸水した排水機場が、令和3年8月の大雨により再度浸水。
- 再度災害防止のため、災害復旧事業により、被災したポンプを**耐水性能を有するポンプに復旧**するとともに、**電気設備をかさ上げ**（浸水位までのかさ上げは災害復旧事業、想定浸水位までの更なるかさ上げは災害関連事業で整備）

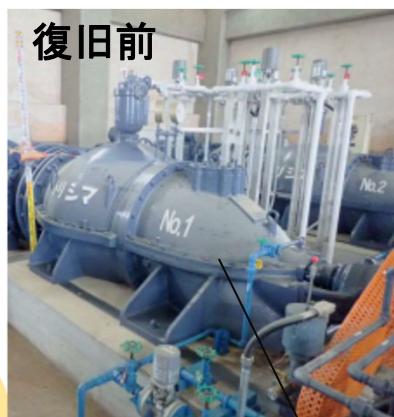
横軸射流ポンプ

○耐水性能を有するポンプに更新 ※災害復旧事業

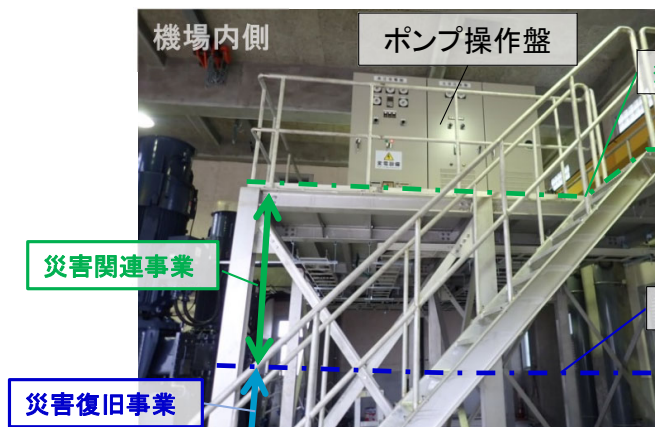
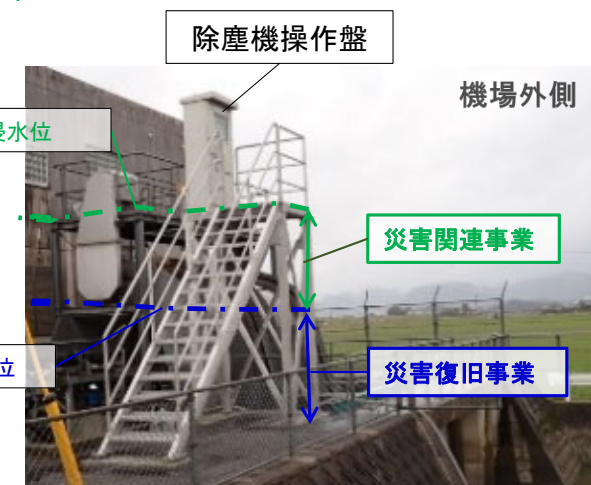
○電気設備のかさ上げ ※災害復旧事業、災害関連事業

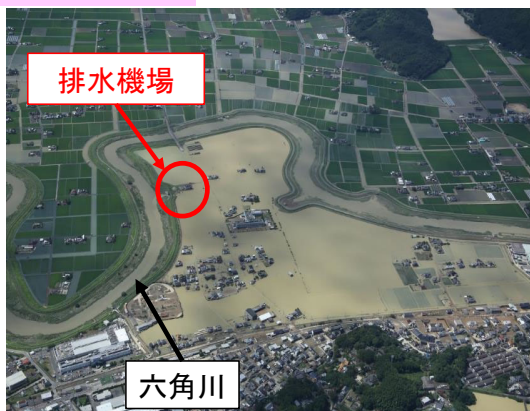
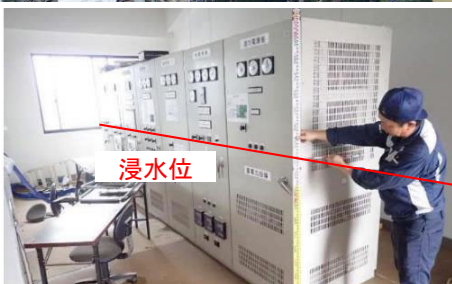
被災状況

- 令和3年8月の大雨により、地域一帯が浸水し、排水機場の電気設備が被災。
- このため、排水機場の再度災害が防止されるよう**止水壁と除塵機をかさ上げするとともに、防水扉を設置。**  
（止水壁と除塵機のかさ上げは、実際に浸水した水位までは災害復旧事業、想定される最大の水位までは災害関連事業で整備。  
防水扉は災害復旧事業で整備。あわせて、遠隔監視・操作装置を災害関連事業で整備）
- また、造成当時からの降雨状況の変化を考慮し、**排水ポンプを増設**（農業水路等長寿命化・防災減災事業で整備）。  
（※参考：ポンプに甚大な被害が生じ、災害復旧事業による復旧を行う場合は、近年の降雨を考慮したポンプの排水能力に変更可能）

被災した電気設備（操作盤）

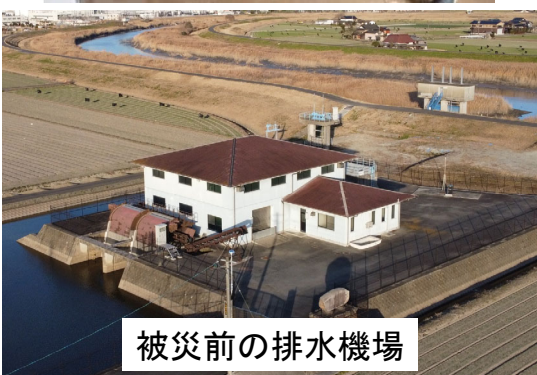
被災前の排水機場

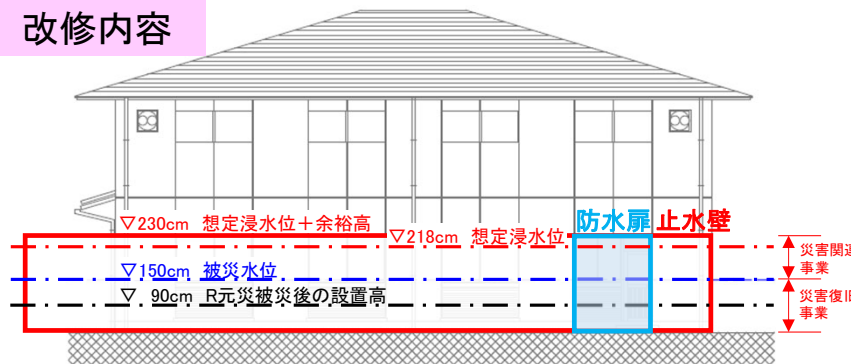
改修内容

止水壁と除塵機のかさ上げ  
（既設～被災水位：災害復旧事業、更なるかさ上げ：災害関連事業）  
防水扉の設置  
（災害復旧事業）

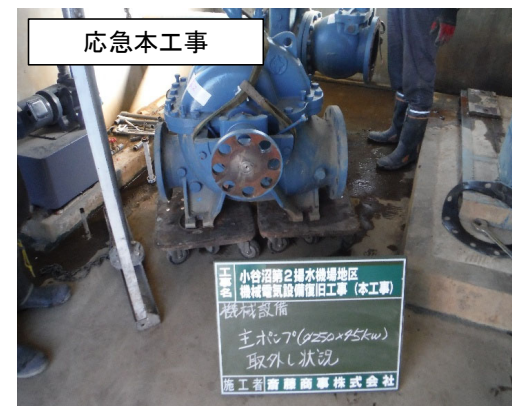
改修内容

- 応急本工事でポンプ設備を復旧

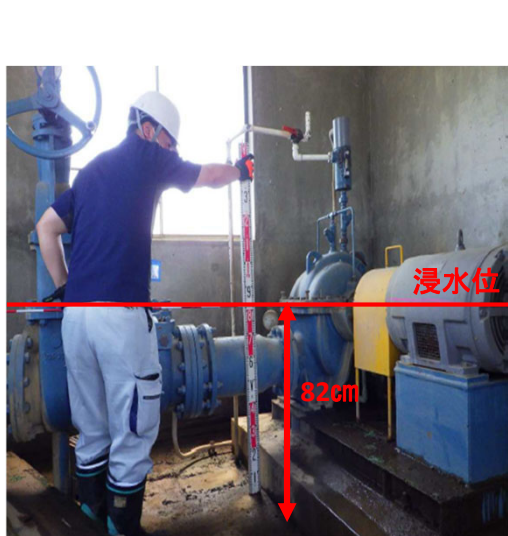
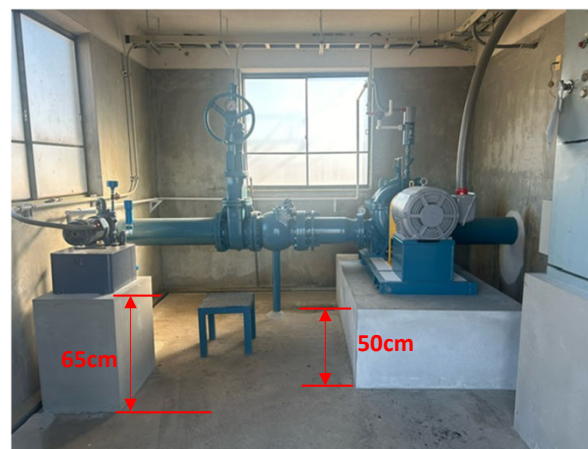
主ポンプ及び真空ポンプ

- 同様の浸水による被害を防止できるよう、浸水位までポンプと電気設備をかさ上げ。
