# 直営施工による計画的な保全管理

えだの  
枝野 8 区資源保全隊（宮城県角田市）

## 水路の状況（補修前）

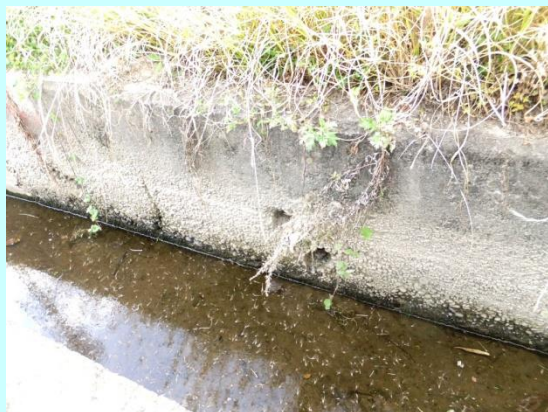
既設水路の劣化状況

- 地区内の水路は、造成後50年以上経過しており、摩耗により骨材が露出するなど老朽化が進行。
- さらに、東日本大震災の影響により、目地の破損や水路の不同沈下が発生。

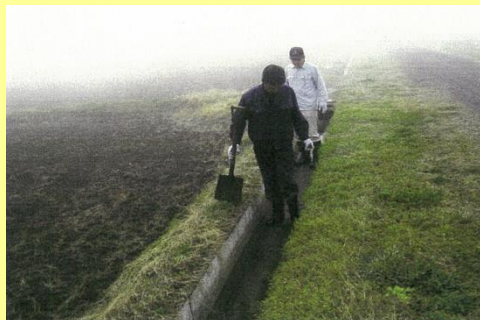
機能低下状況の調査、評価

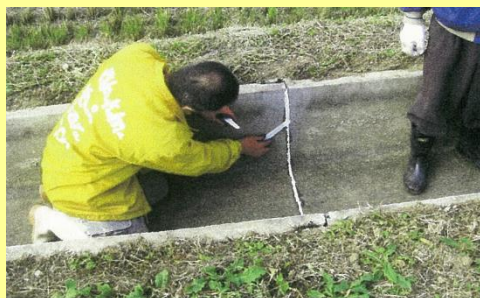
水路の目地詰め（直営施工）

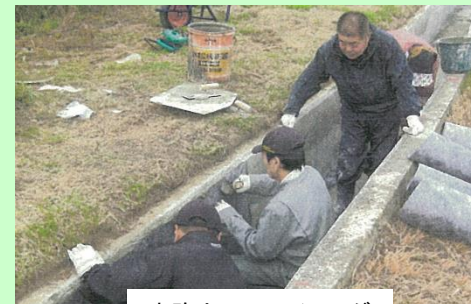
水路内面のライニング

※ライニング・・・表面を保護するため、他の材料を被覆すること。

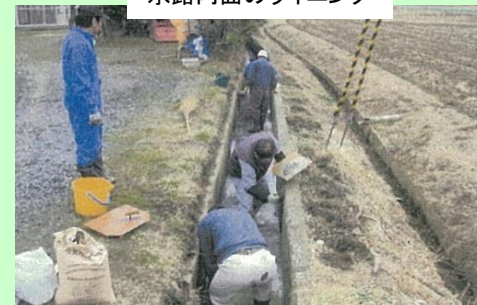
補修工事の経験者が中心となり  
直営施工を実施
