表-8.2.14 遊星歯車減速機 概略診断調査表・健全度評価表

(参考) 主ポンプの概略診断調査事例

## （２）詳細診断調査

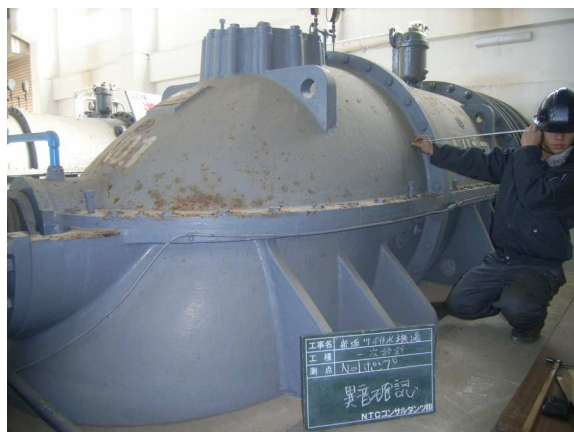
(1)本体（全体）  
異常音なし（S-4）（劣化影響度はA）

本体：S-4  
ケーシング部：S-3（塗装）  
インペラ・主軸部：診断対象外  
軸受部：S-3（油漏れ）  
軸封部：S-4  
軸継手部：S-4  
ベース部：S-3

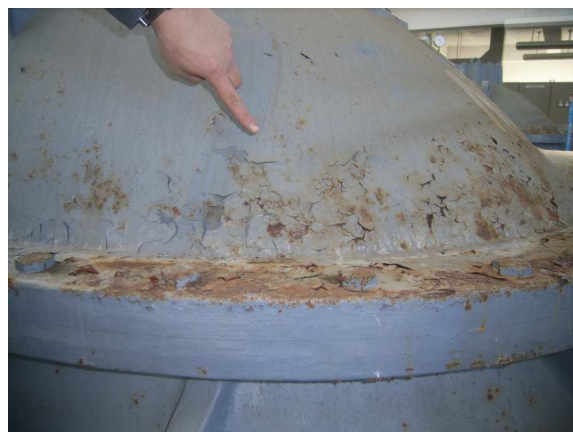
(2)ケーシング部  
錆、塗膜のはがれあり（S-3）（劣化影響度はC）

錆、塗装の劣化は、室内の湿気によるとみられる

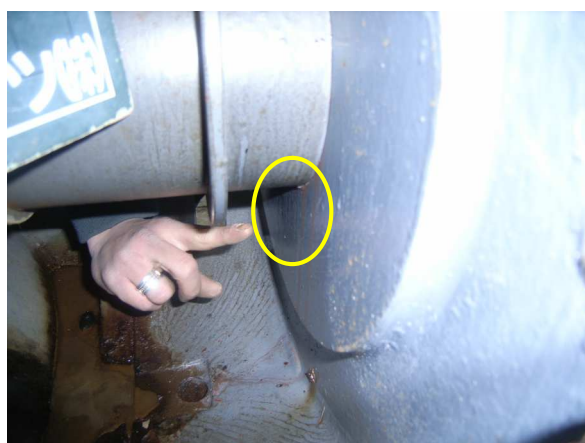
(3)軸受部  
にじむ程度の油漏れあり（S-3）（劣化影響度はA）

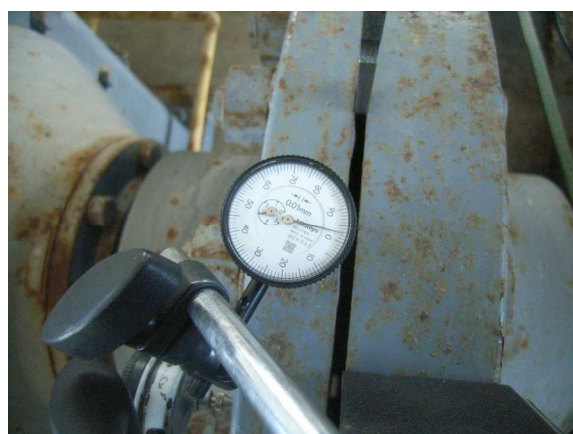
(4)軸継手部  
芯振れ許容値以内（S-4）（劣化影響度はA）

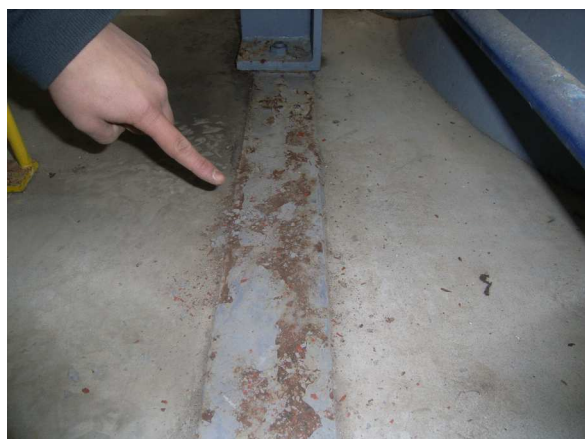
(4)ベース部  
錆、塗膜のはがれあり（S-3）（劣化影響度はA）

主ポンプの健全度評価S-3
