研究成果報告書

研究課題名	第三世代携帯通信網等を利用した土地改良施設管理システムの開発
研究開発組合代表者名	富士通株式会社 代表取締役社長 黒川博昭
共同研究者	株式会社 NTT ドコモ、社団法人 農業農村整備情報総合センター 独立行政法人 農村工学研究所 農村環境部 景域整備研究室

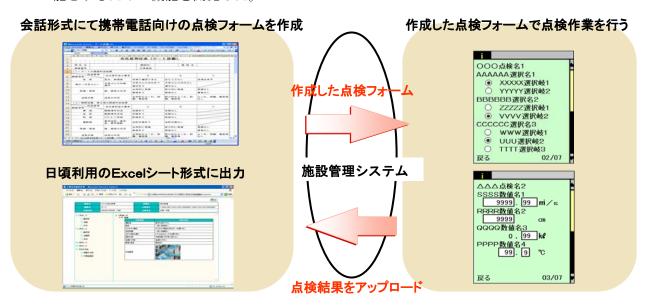
(1) 会話型点検表作成機能の開発

全国の各土地改良施設の種類が多様であり、管理団体による点検業務も多様であることから、携帯電話向けの点検情報の入力フォームを、管理団体毎にカスタマイズ可能とするための機能を開発した。

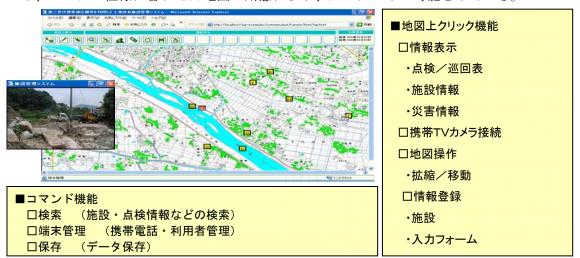
(2) 簡易 GIS の開発

ベクトル型の数値地図を採用した高価な GIS の利用を回避し、ラスタ型の地図を採用した簡易 GIS エンジンを開発し、点検業務・災害情報管理運用向けに特化した比較的廉価版としている。また、デフォルトの地図を国土地理院刊行の地図とすることで初期費用を軽減するとともに、管理団体毎に利用したい地図が異なることも考慮し、システム仕様に合わせた地図の用意により、カスタマイズ可能としている。

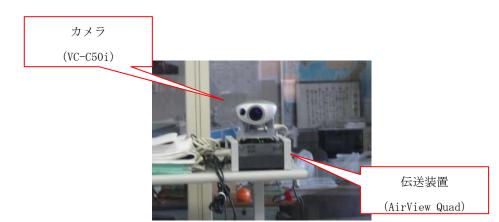
2)管理センター (グラパネの映像確認用)

設置カメラ: EIZO 製 AirView Quad(エアビュー クワッド) キャノン製 VC-C50i
