# 官民連携新技術研究開発事業 新技術概要書

| 1. 新技術名 | 開水路における漏水検知技術の開発 | | | |

| 1. 新技術名 | 水路の内面状況および形状を反映した通水性能評価手法の開発 | | | | |

| 1. 新技術名 | 水膨張性ゴムによる目地補修工法の開発 | | | |

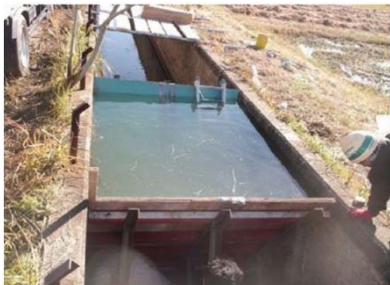
| 5. 新技術の概要 | <p>本研究開発では、開水路の漏水検知技術として、以下の2つの技術を開発した。</p> <p>①漏水箇所の特定制術（図-1参照）：「水路を締切る装置」および「漏水箇所を特定する装置」の開発により、農業用水路において利用可能な締切区間内での漏水箇所特定制術を確立した。</p> <p>②特定された漏水箇所に対する漏水量調査技術（図-2参照）：「局所的な漏水量調査手法」の開発により、特定箇所を対象とした漏水量調査技術を確立した。</p> <div style="display: flex; justify-content: space-around; align-items: flex-end;"> <div style="text-align: center;"> <p>図-1 区間締切装置設置状況</p> </div> <div style="text-align: center;"> <p>図-2 局所締切装置概略図</p> </div> </div> | | | |

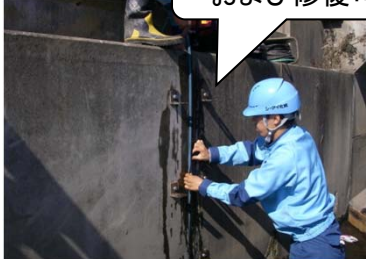
| 5. 新技術の概要 | <p>本研究開発では、水膨張性ゴムの水膨張機能を付加した目地補修材を開発した。対象とする目地溝(施工継目)は、農業土木事業協会規格である鉄筋コンクリート大型フリームおよび鉄筋コンクリート水路用L型に準じたものである。本目地材は、止水効果をゴムの反発力と水膨張のみに期待するため、条件によっては水路の仮廻し等の仮設を省略することができ、施設管理者でも容易に補修および修復することができる。</p> <div style="display: flex; justify-content: space-around; align-items: center;"> <div style="text-align: center;"> <p>非膨張性ゴム部</p> <p>水膨張性ゴム部</p> <p>目地材概略図</p> </div> <div style="text-align: center;"> <p>容易に施工<br/>および修復可能</p> </div> </div> | | | |
