# 「飼料用トウモロコシの流通・加工実態調査」

## 結果報告書

平成 26 年 3 月

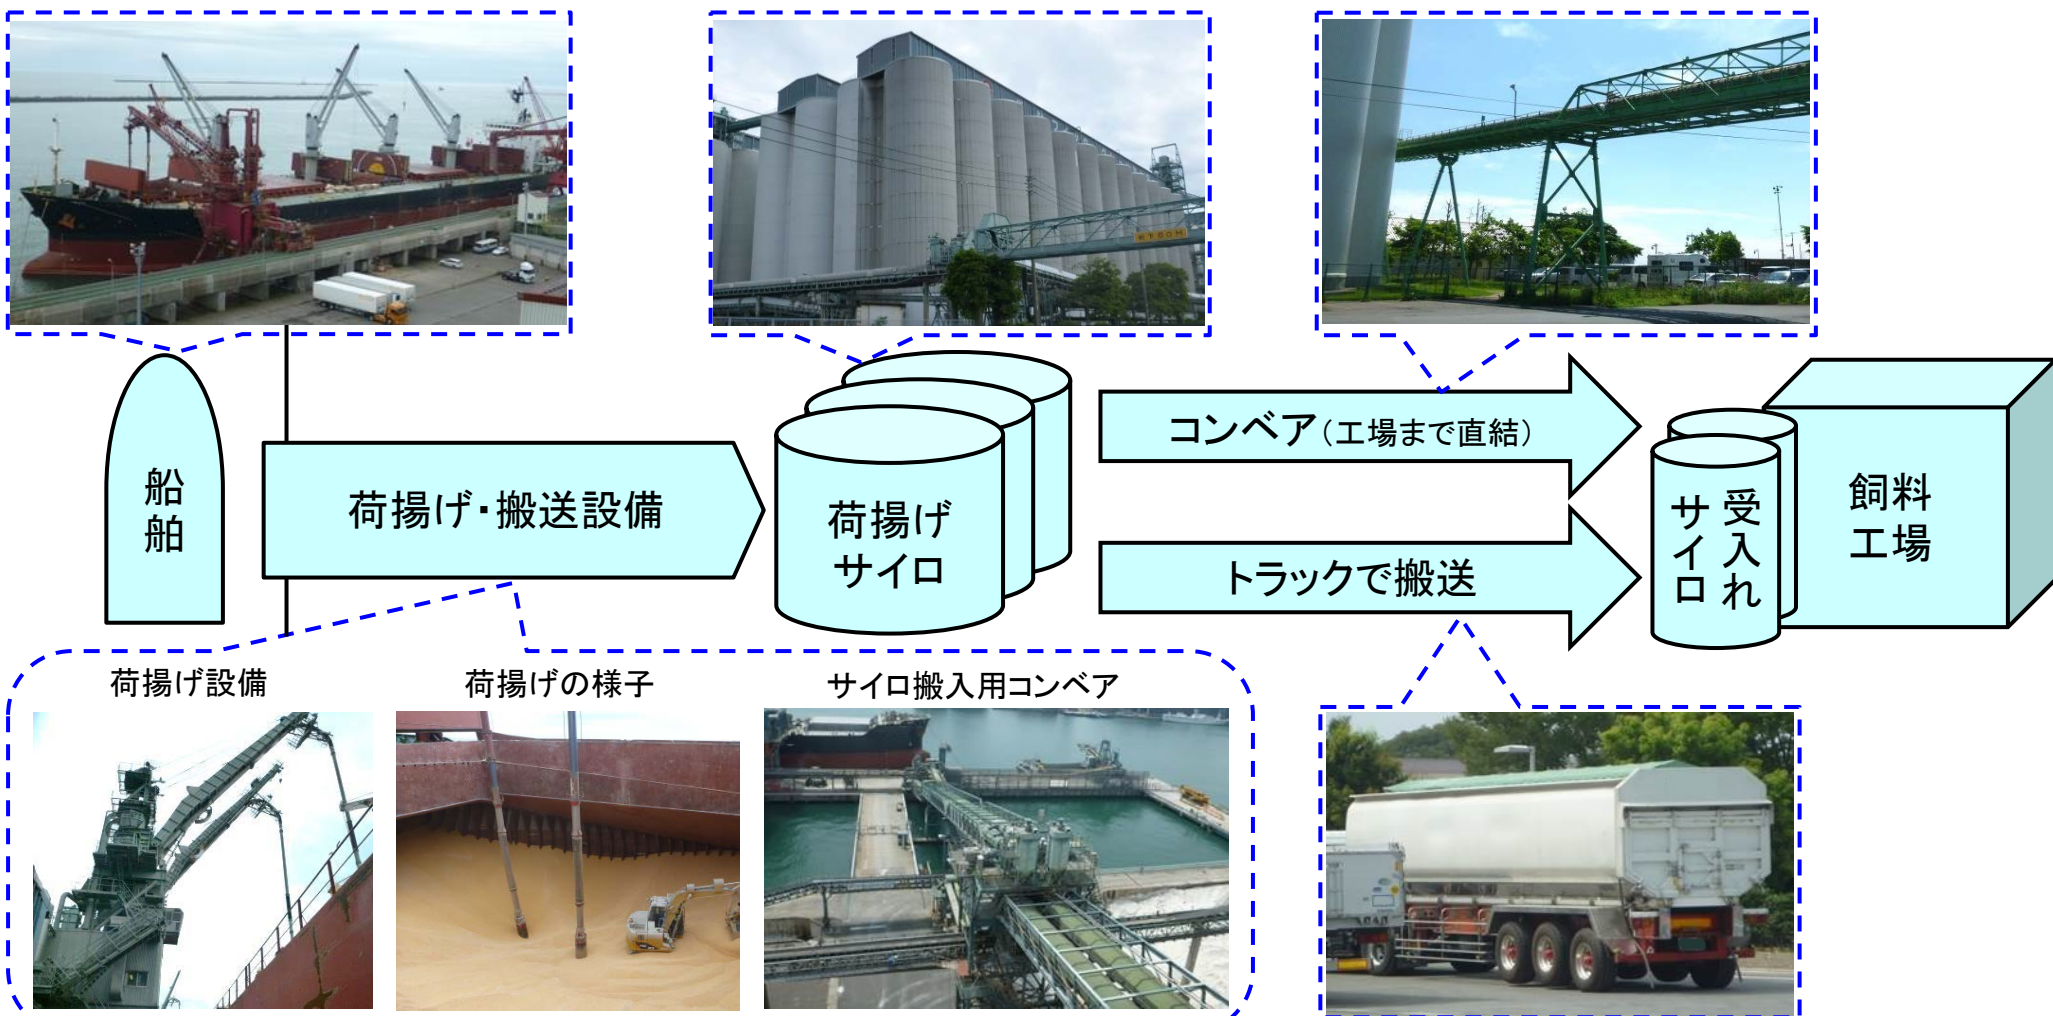
# (別紙1) 飼料用トウモロコシの流通の概況

- ・ 輸入される飼料用トウモロコシは、港湾の荷揚げ設備において船舶から荷揚げされ、コンベア等の搬送設備で荷揚げサイロに搬入、一時保管。
- ・ 荷揚げサイロから飼料工場までは、コンベア等の搬送ラインやトラックにより搬送。
- ・ 飼料工場まで搬送された飼料用トウモロコシは、飼料工場内に設置された受入れサイロで一時保管された後、飼料製造工程に搬送され、飼料製造の過程で加熱・圧ぺん又は粉碎。

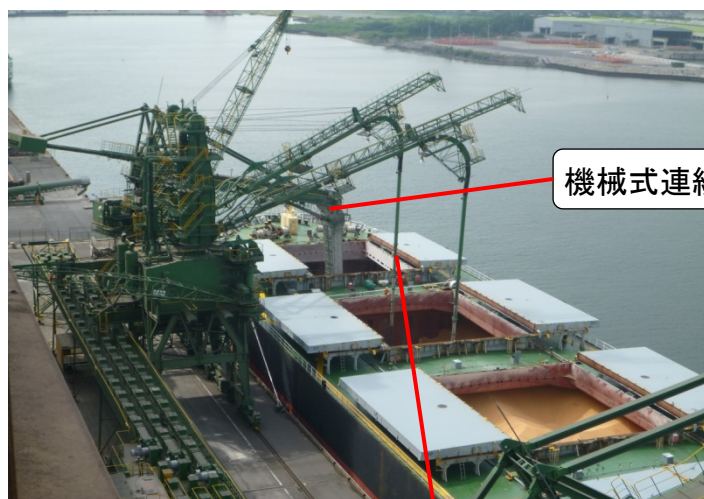
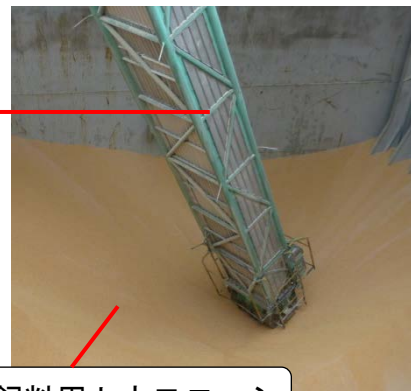
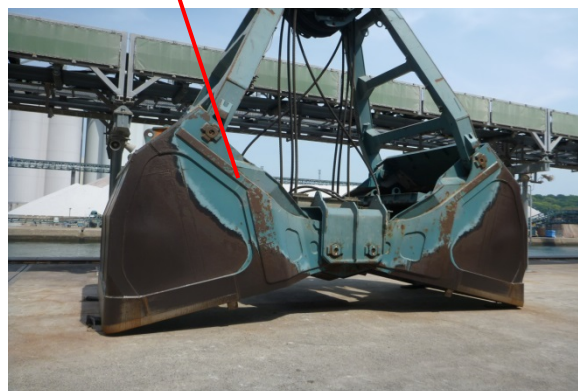
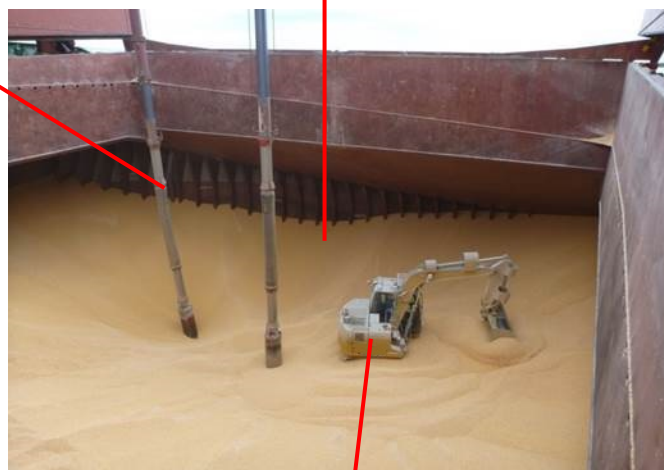
2 荷揚げ設備（アンローダ）

アンローダの下部に車輪がついており、荷揚げする船倉の位置に合わせて移動する。

ニューマチックアンローダ

グラブバケット

外航船から荷揚げを行う5施設のうち4施設では、船倉中に差し込んだノズルにより吸引する「ニューマチックアンローダ」と船倉中に差し込んだ垂直ブームにより荷揚げする「機械式連続アンローダ」が併設されており、岸壁に設置されたコンベア上まで搬出される。作業は船倉のハッチを開いた状態で行うものの、船倉内で吸引等されてから岸壁のコンベアまでは密閉された構造となっている。

他の1施設では、「グラブバケット式橋型アンローダ」が設置されている。船倉と岸壁のコンベア上をグラブバケットが往復するため、開放された構造となっている。

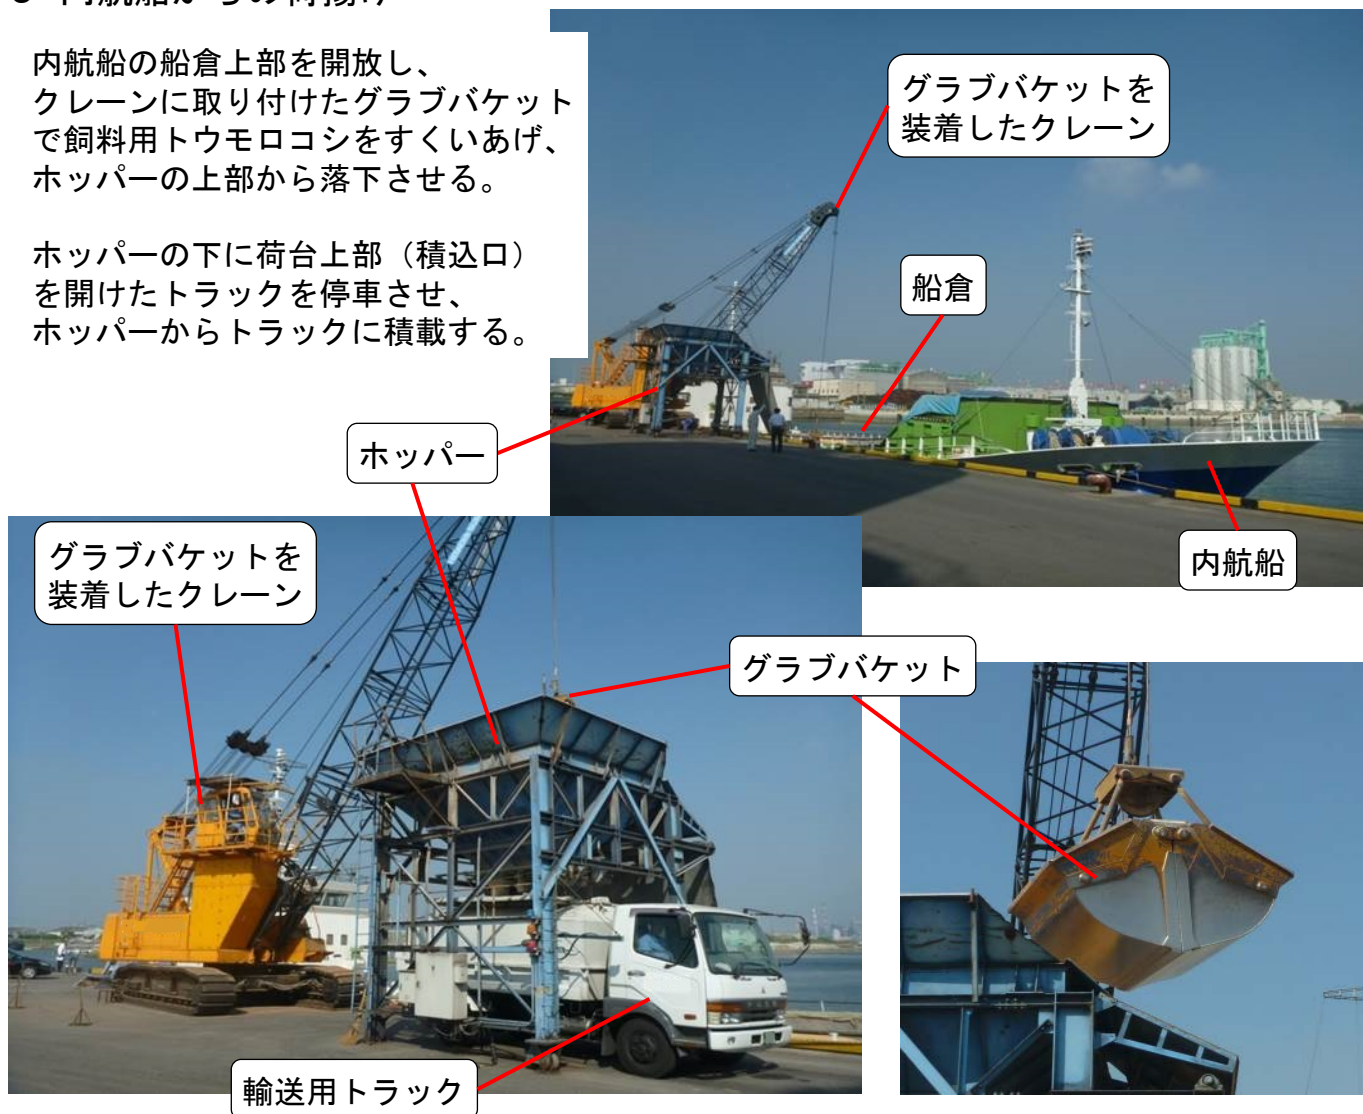
## 5 内航船からの荷揚げ

内航船の船倉上部を開放し、  
クレーンに取り付けたグラブバケット  
で飼料用トウモロコシをすくいあげ、  
ホッパーの上部から落下させる。

ホッパーの下に荷台上部（積込口）  
を開けたトラックを停車させ、  
ホッパーからトラックに積載する。

ン車に取り付けた「グラブバケット」と岸壁に設置されたホッパー（大型のじょうご）により、船倉から搬送用トラックに荷揚げしている。

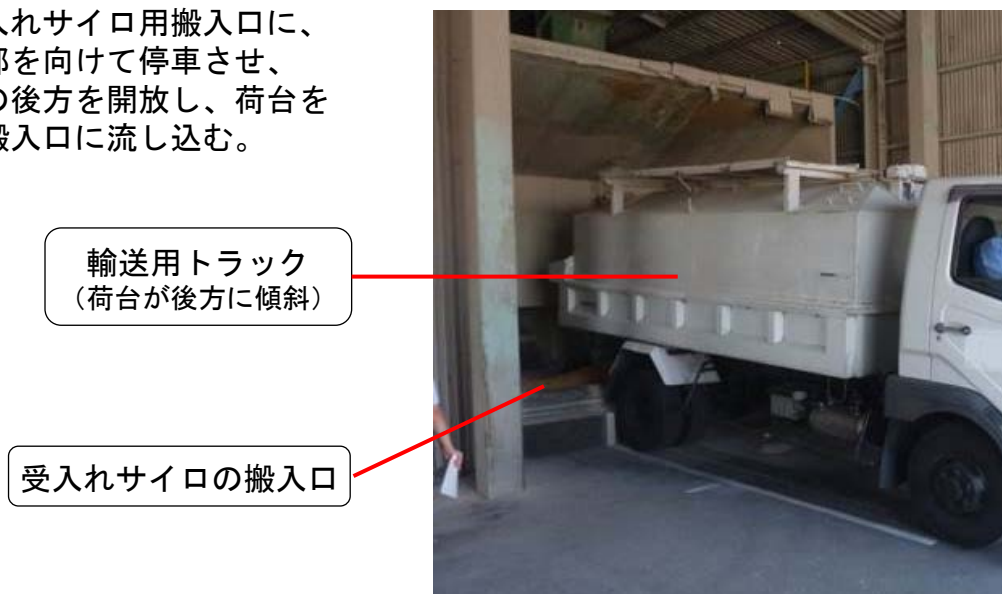
## 6 トラックから飼料工場への搬入

飼料工場の受入れサイロ用搬入口に、  
トラックの後部を向けて停車させ、  
トラック荷台の後方を開放し、荷台を  
後方に傾けて搬入口に流し込む。

飼料工場への搬入時は、トラックの後部を受入れサイロ用の搬入口に向けて停車させ、トラックの荷台を後方に傾けて搬入口に流し込む。流し込んだ飼料用トウモロコシは、バケットエレベータ等により受入れサイロへと搬入される。

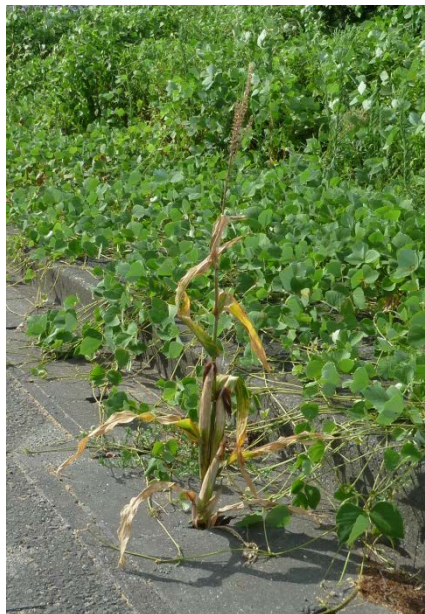
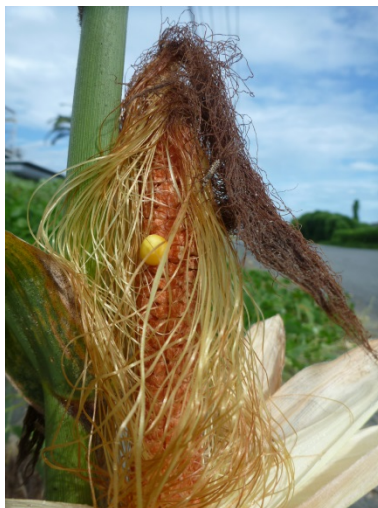
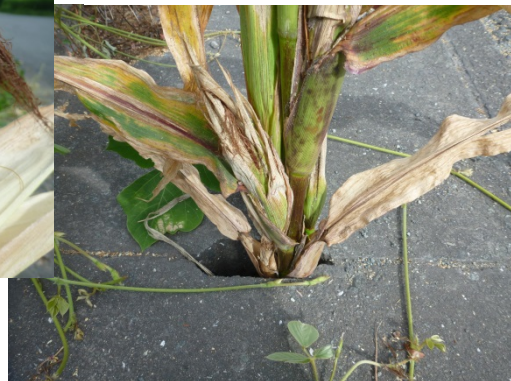
### (1) トウモロコシ

生育が確認されたトウモロコシは、道路脇の側溝内（溝板の取っ手用の穴）から生育。  
生育個体は出穂を終えていたものの、結実が確認されたのは1粒のみ。

←雌穂（苞皮を剥いだところ）

側溝内に堆積した土砂から生育↓

こぼれ落ちが確認された4港のうち、1港では生育も確認された。生育が確認されたのは1個体で、荷揚げサイロからトラック搬送飼料工場までのトラックによる搬送経路上の道路脇の側溝内（溝板の取っ手として用いられる穴）から生育していた。生育していた側溝は、コンクリート製の溝板で覆われ、内部には周辺から流入したものと思われる土砂が溝板の際まで堆積しており、これらの条件が、適度な水分条件を必要とするとともに腐植に富む土壌を好むトウモロコシの発芽・生育に適していたものと考えられる。生育していた個体は出穂を終えていたものの、結実が確認されたのは1粒のみで、ほとんど結実していなかった。これは、トウモロコシは自家受粉も可能であるものの、主として他家受粉により種子を作る植物であるためと考えられる。（※4）

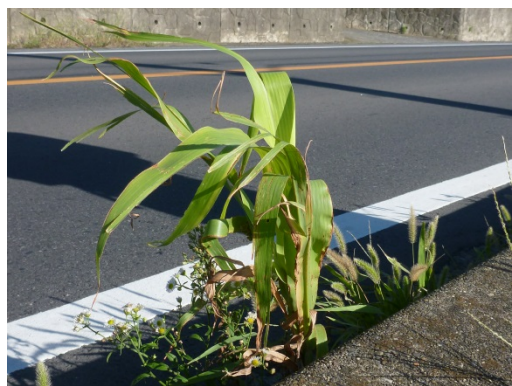
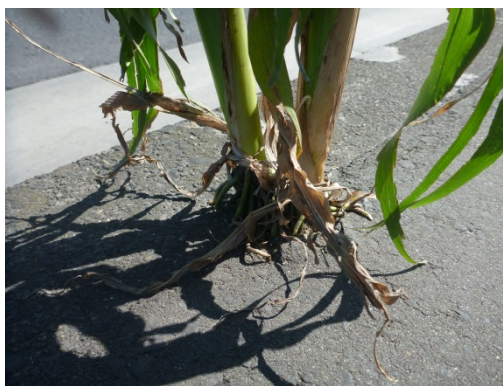
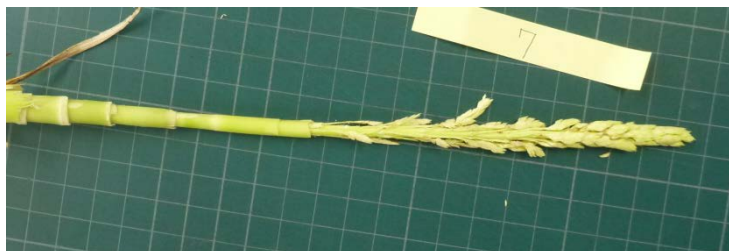
### (2) ソルガム

ソルガムは、出穂前までの外見がトウモロコシと類似。  
他方、穂の形状は異なるため、幼穂が十分に形成されていれば判別が可能。

↓道路脇で生育が確認されたソルガム

↓アスファルトの隙間から生育している個体も見られた

↓幼穂を確認するため、サンプリングした個体から葉を取り除いたところ

また、1施設の搬送経路では、トウモロコシかソルガム（※5）か現地では判別が困難な個体の生育が確認されたため、サンプリングを行った。サンプリングした個体のうち、幼穂が十分に形成されトウモロコシかソルガムか判別可能な6個体全てがソルガムであった。（このほか、判別できる程度に幼穂が十分に形成されていないものが6個体あった。）

ソルガムはイネ科の1年生作物で、トウモロコシと同様に地表近くの節から支持根を発生し、分げつは少なく、葉の形状もトウモロコシと似ている。このため、出穂前のトウモロコシとソルガムは外見での判別が難しい。一方、トウモロコシが雌雄異花序であるのに対し、ソルガムは同花序であり形状が異なるため、出穂後であったり、出穂前であっても幼穂が十分に形成されていれば、判別が可能である。

また、ソルガムはトウモロコシに比べて乾燥耐性や倒伏耐性、再生力が優れており、今回の調査では、アスファルトの隙間から生育している個体も確認された。
