農道保全対策の手引き

令和3年4月

農林水産省 農村振興局

農道保全対策の手引き 目次

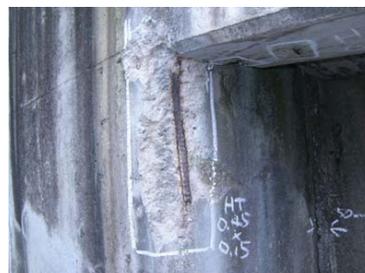
橋台鉄筋露出

- その他
- ・P3-P4床版で中性化残りが0mmであり「腐食が生じる」と評価
- ・P2橋脚鉄筋位置での塩化物イオン含有量値が2.5kg/m³以上であり、「塩害を生じる」と評価

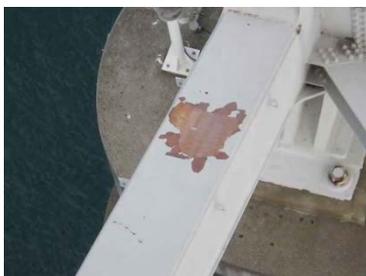
下構塗装劣化

- その他
- ・橋梁全体としては比較的健全
 - ・現段階であれば滑膜を活かした再塗装が可能
 - ・A1～P1間に床版と舗装の接着不良

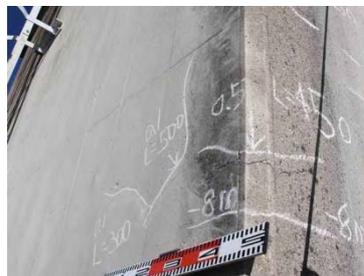
橋脚角部に生じたひびわれ

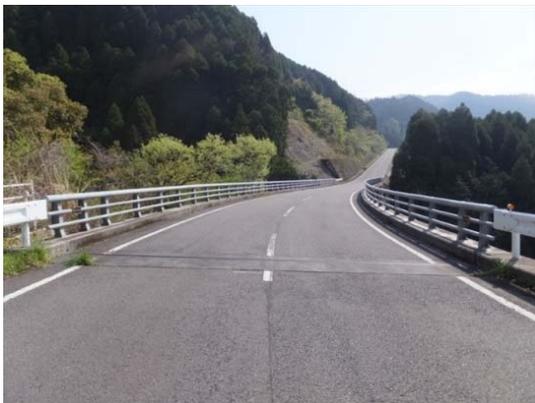
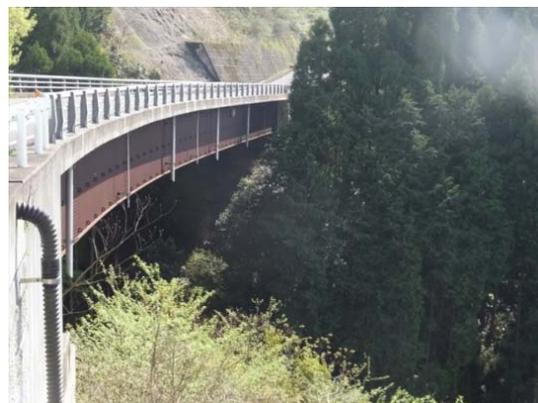
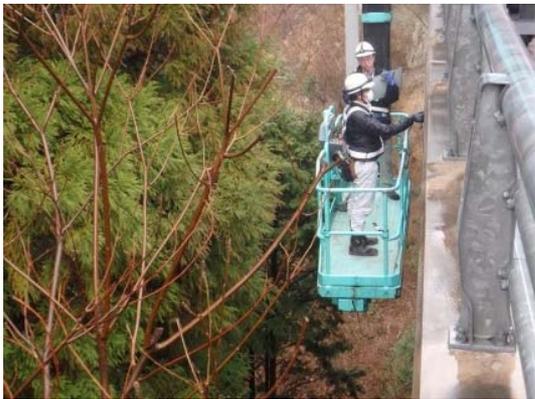
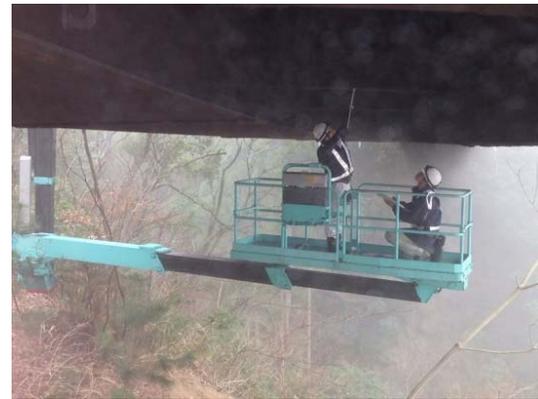
- ・橋梁点検車を用い、近接目視および打音による点検を行った。
- ・漏水・遊離石灰・ひびわれ等の状況について調査した。
- ・損傷の対策区分を判定した。判定基準は大分県橋梁定期点検要領（案）による。
- ・判定の結果、対策の緊急性なし、次回定期点検時に判断することとなった。

- ・今回の点検で、遊離石灰やひびわれ等が見られたが、「対策の必要なし」と判断された。
- ・今後の定期点検結果の状況により、対策の必要を検討する。

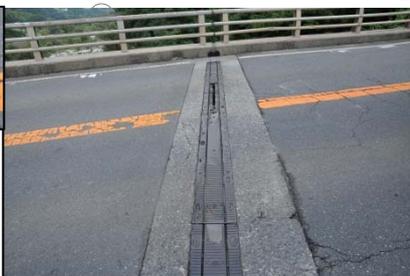
《排水装置》
管材の腐食

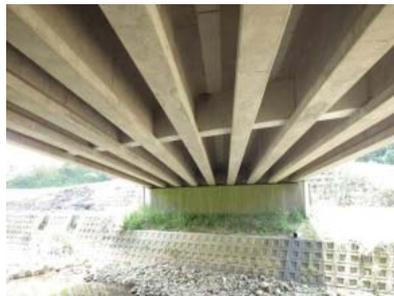
橋体

- ・主桁はプレテンションT桁であり健全な状態である。また、伸縮装置から雨水の浸入もなく、支承の状態も問題ない。
- ・下部工は護岸工の中にはいっているため摩耗、洗掘等の問題はない。ただし、橋面の一部にコンクリート舗装のひび割れ・剥離損傷があるため対応が必要である。

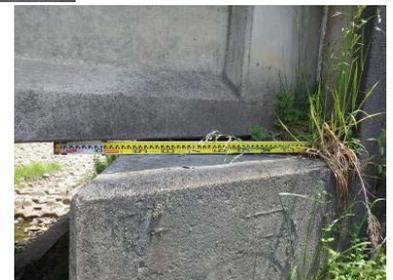
橋座

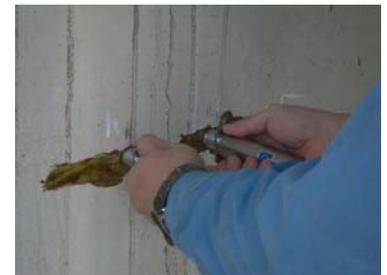
超音波ひび割れ深さ測定状況

- ・A2橋台定着部で中性化残りが21mmであり「将来的には中性化による腐食が生じる可能性がある」と評価。
- ・A2橋台のひびわれは、鉄筋位置までひびわれ深さは達成しておらず、鋼材腐食によるひびわれではないと考察。
- ・ケーブル張力測定結果は前回とほぼ同様の値であったが、今後継続的に測定することが望ましい。

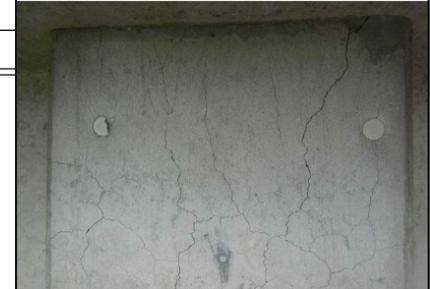
部材名	上部工:床版・主構以外(主要な部材):コンクリート
損傷種類	06:ひびわれ
損傷状態	E:10%

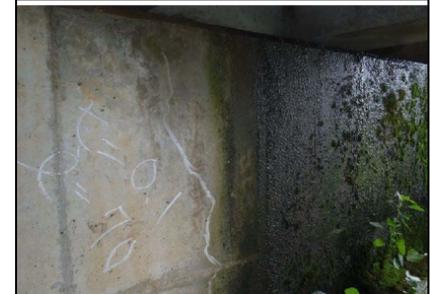
部材名	下部工:躯体:コンクリート
損傷種類	06:ひびわれ
損傷状態	C:10%

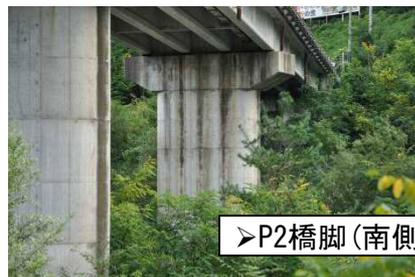
➤錆び汁を伴うひび割れ

- ・橋台・橋脚の壁に伸縮装置の破損等による漏水跡が確認されたことから、伸縮装置の補修を早期に行う必要がある。
- ・主としての損傷はひび割れだが橋座付近の壁に遊離石灰や錆び汁をともなった幅0.4mm程度のひび割れがあり、周辺に打音検査で浮きを確認した。

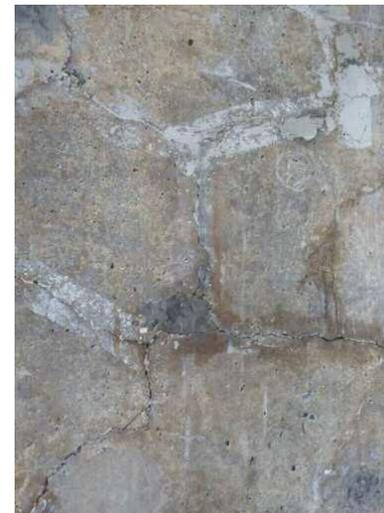
クラック注入を行っているが再び割れ幅が進行している。(ひび割れ幅1.0mm)

- ・橋体は健全な状態である。床版間詰めコンクリートからの漏水はみられない。ただし、A1橋台前面のひび割れが進行している。
- ・劣化要因は過年度に対策したアルカリ骨材反応による補修部のひび割れがさらに進行したものと推定される。

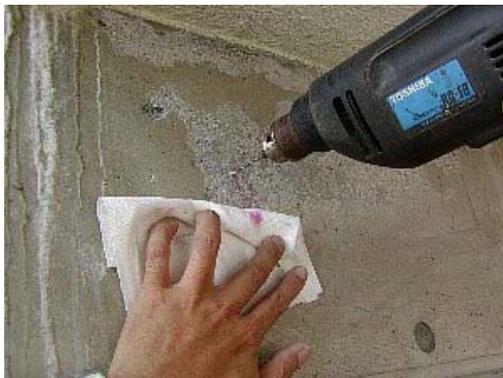
中性化試験

- 目視等により「ひび割れ」「剥離・鉄筋露出」「漏水・帯水」「基礎の洗掘」を確認。
- 剥離箇所が複数発生しており、内部の鉄筋に腐食箇所があるため早期に措置が必要。
- 有害なひび割れが複数発生しており、内部の鉄筋の腐食が懸念されるため早期に措置が必要。
- 点検診断により中性化が進んでいることが判明し要対策とした。

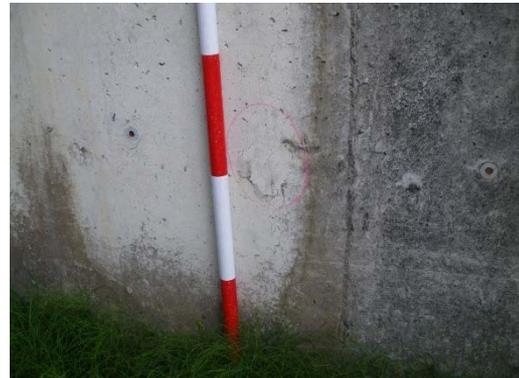
剥離箇所

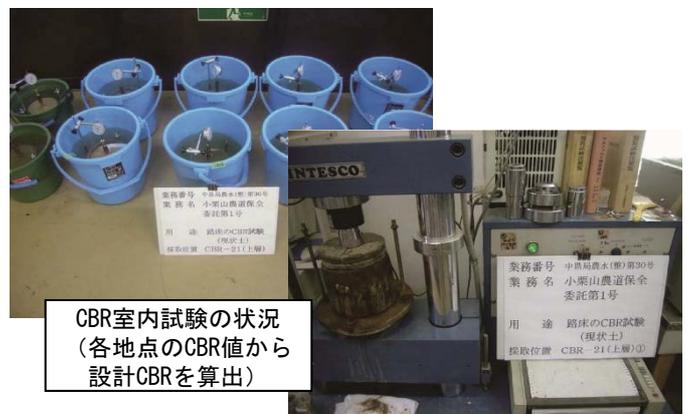
CBR室内試験の状況
(各地点のCBR値から
設計CBRを算出)

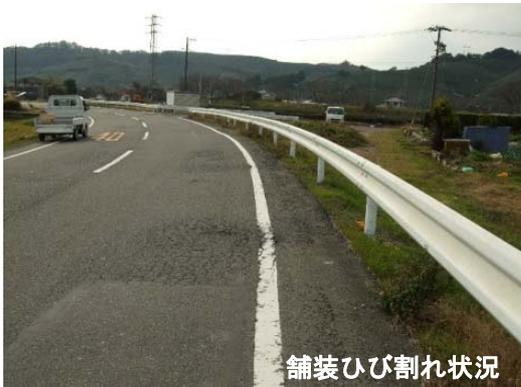
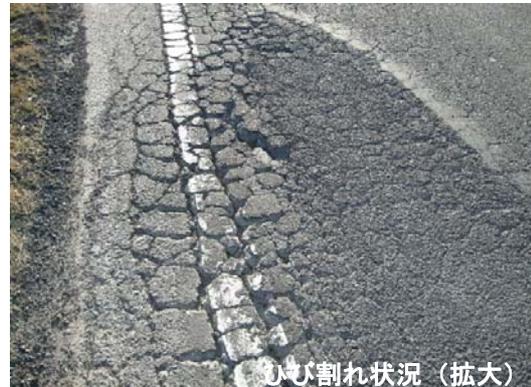
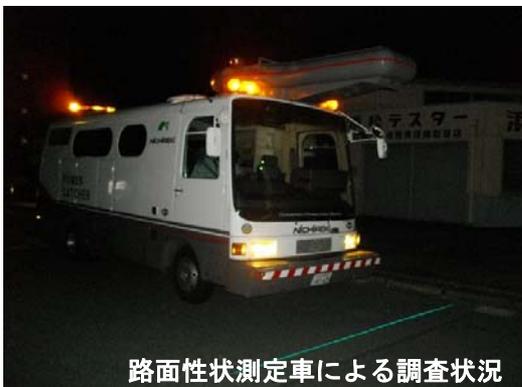
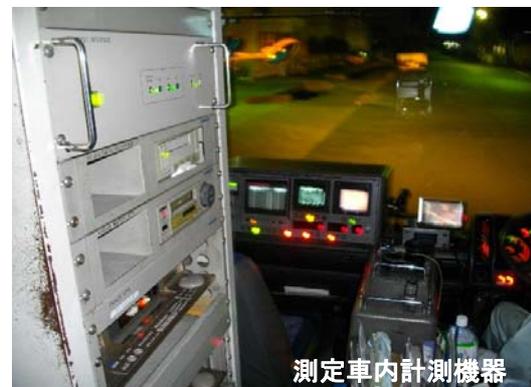
- ・現地調査を行い、既設舗装や道路付帯構造物の破損状況について、目視による点検を実施した。
- ・既設舗装のひび割れ、わだち掘れ、平坦性について、路面性状測定車を用いて定量的に測定し、測定結果を用いてMCI（維持管理指数）により既設舗装の健全度を評価した。
- ・既設舗装断面及び路床支持力について、舗装開削調査、CBR試験により調査し、舗装修繕工法の検討を行った。

- ・本農道は近年交通量の増加により舗装の損傷が顕著で、補修が頻繁に行われており、効率的かつ経済的に維持管理でき、通行の安全を確保できる施設への更新が急務であった。

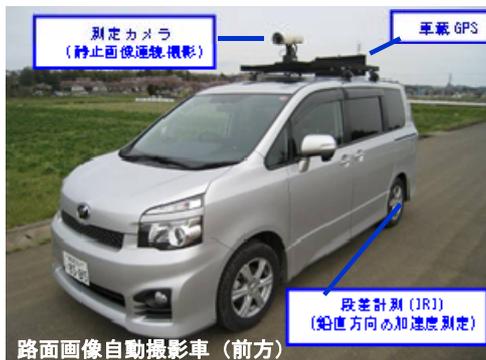
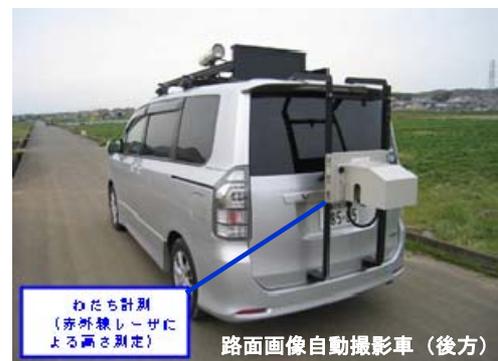
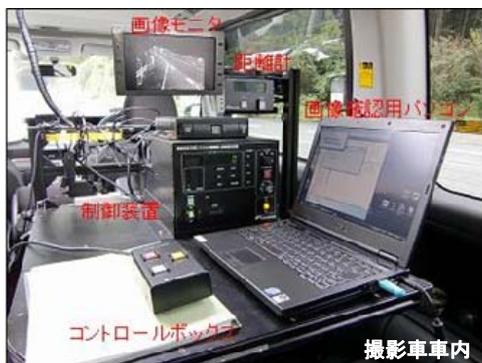
本路線は、供用開始から約25年が経過しているうえに、当初想定した以上の大型車の通行があることから、路面のひび割れ・わだち掘れが進行し、舗装全体の劣化・損傷が推測された。

修繕対象区間については、「建設省道路局国道一課、建設省土木研究所の調査研究」に基づき、MCIが3.0以下を対象とした。

変状土CBR試験を実施し、残存等値換算厚TA0必要等値換算厚TAIに基づき、修繕計画を樹立した

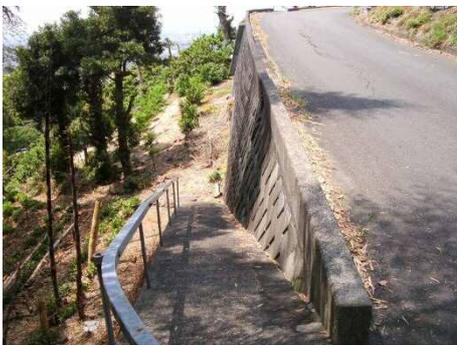
農道と法面の全景

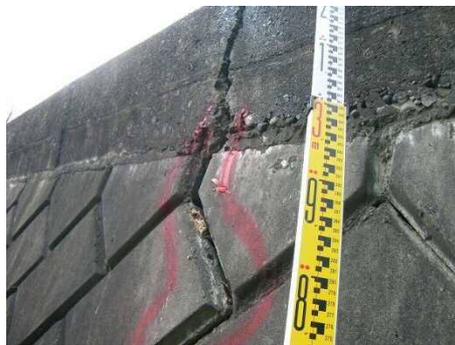
法面点検の様子
(クラック幅、延長等を測定)

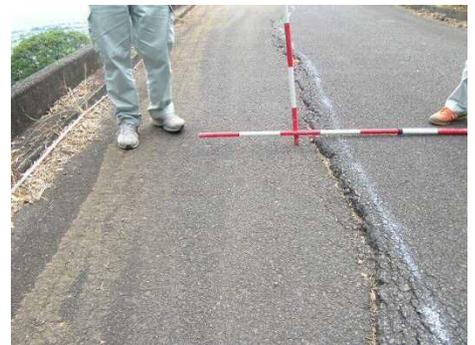
舗装点検の様子
(ひび割れ率、わだち掘れ量を測定)

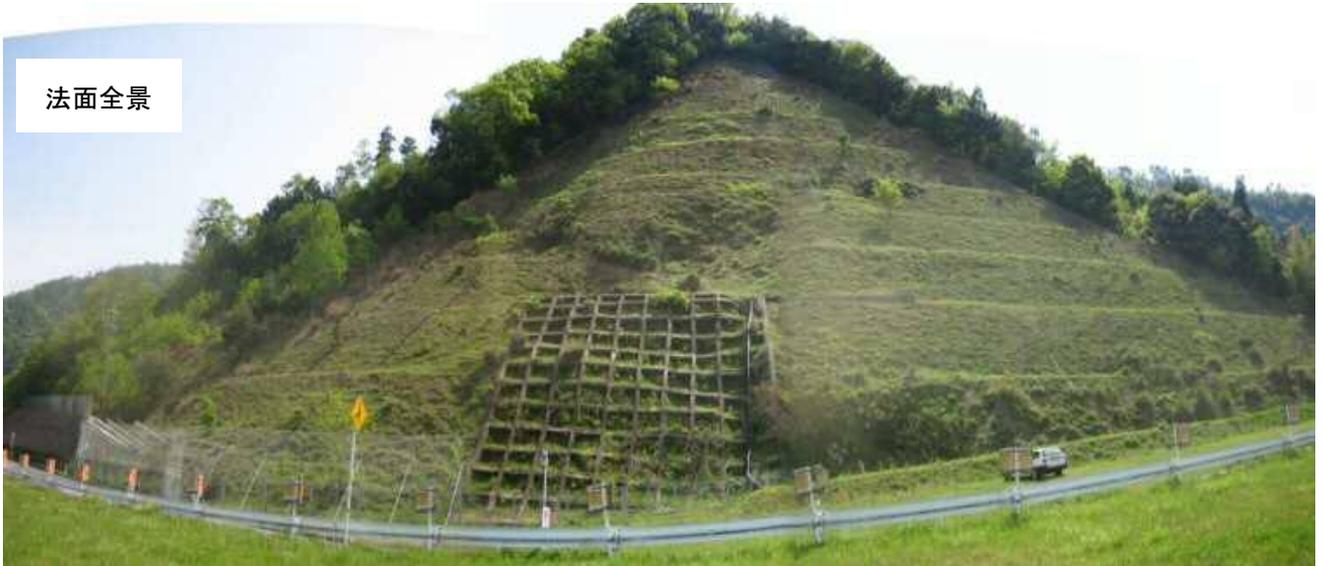
法面全景

- ・中央付近の下から4段までののり面に崩壊跡地形が認められる。
- ・現場打吹付け法砕工 F-500 1,700mm×1,700mm
- ・既設保護対策施設：法尻の中央から右側には、土えん堤（高さ1m）が施工され、左側には落石防護柵（高さ2m）および応急対策工施設として高さ5mの簡易な防護柵が設置されている。排水処理施設として、ポリエチレン管が縦排水路に用いられている。

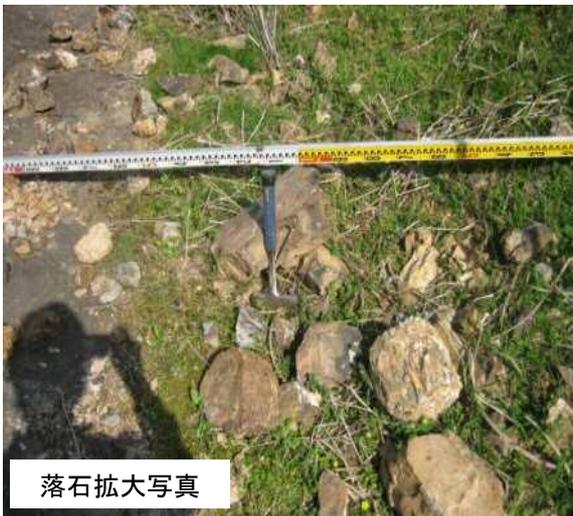
落石拡大写真

- 8段目ののり先から小段にかけての落石群の拡大写真
- ・落石の大きさは、最大200mm×400mm×300mm程度であり、5～20cmのものが多い。
 - ・珪質な泥質岩、チャートが主体。

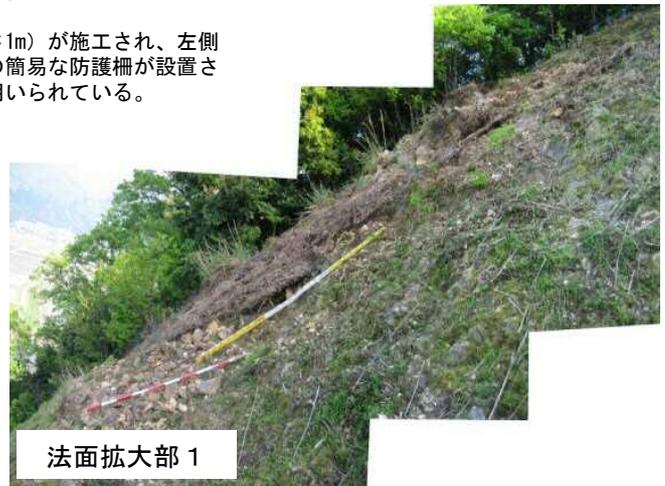
法面拡大部1

- ・3段目のり面の上に崩積土および浮石が群となって分布している。
- ・降雨および鹿、猪等による浸食崩壊が進行し、落石崩壊の危険がある。

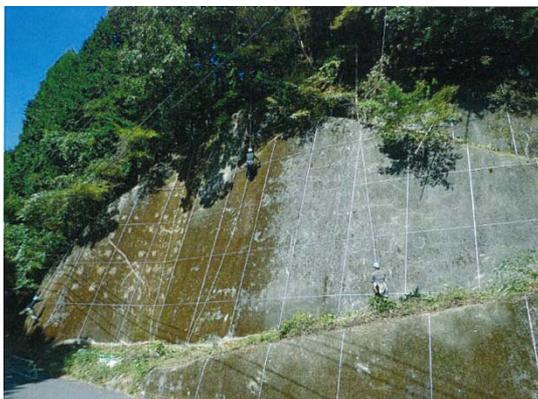
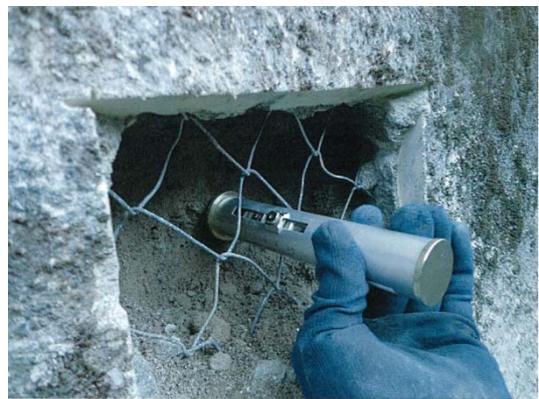
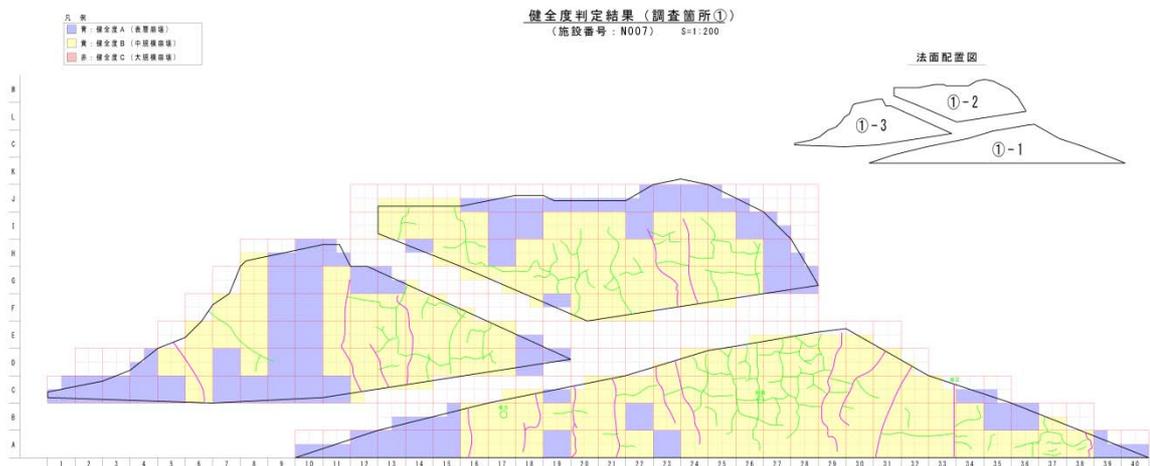
対象法面にロープで2.5m×2.5mのメッシュを作成し、目視によるクラック等変状調査、打音調査、背面状況調査を行い、損傷図作成を行った。

- ・調査対象法面は建設後30年が経過しており、全体的にクラックが発生し、打音及び背面状況調査結果から、背面の土砂化による地山との付着力低下が認められた。
- ・このような劣化は、全ての法面で徐々に進行していると考えられ、事前調査で目視・スケッチした記録を基に経過観察を行い経年劣化状況を把握する必要がある。

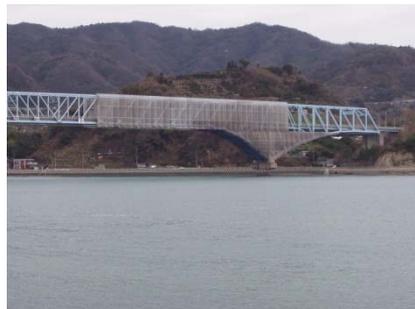
塗装足場設置

- ・再塗装 27,400㎡
- ・地覆補修 一式
- ・高力ボルト取替工 一式
- ・橋面舗装 2,970㎡
- ・落橋防止装置 一式

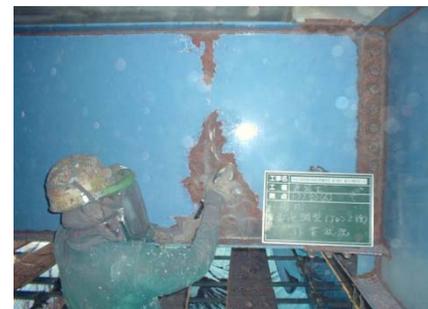
塗装2種ケレン状況

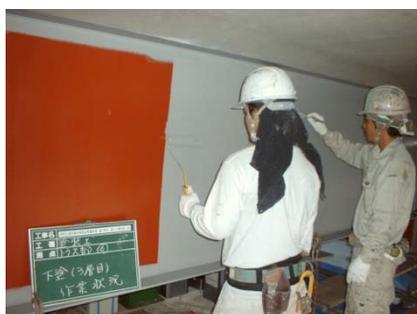
塗装下塗状況

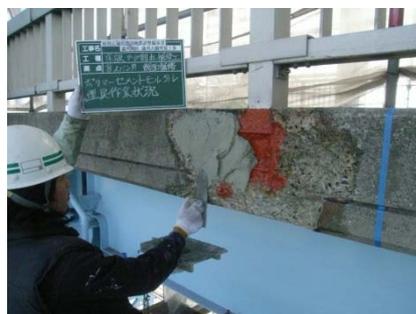
地覆補修 (ポリマーモルタル)

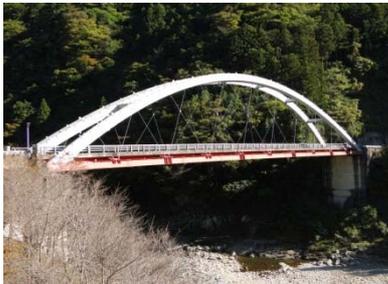
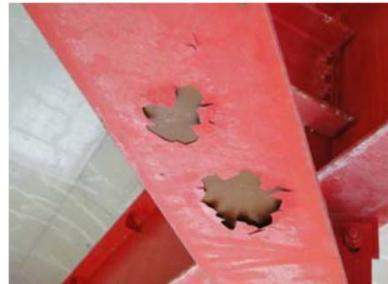
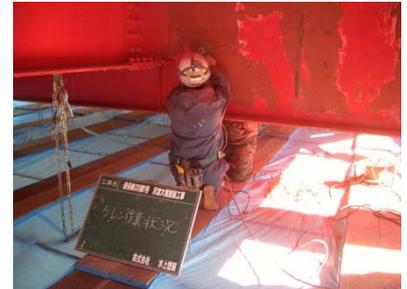
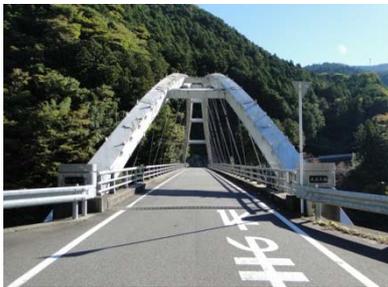
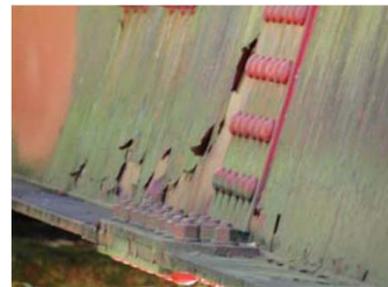
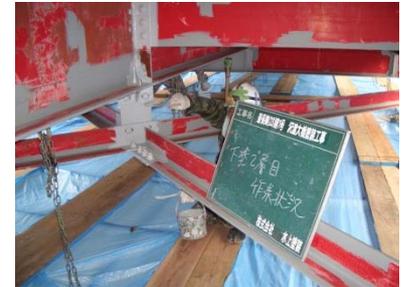
- 橋は、H10に完成しているものの、H14改訂の道路橋示方書の落橋防止システムが施されていない橋梁であることから、発生が予想されている南海トラフ地震等により、被害を受ける可能性が極めて高い状況にある。
- また、農家と農業用施設や集落と周辺の公共機関を結ぶ重要な橋梁となっている。
- 鋼部材は、劣化がかなり進行しており、塗り替えを行う。
- RC床版は、橋面防水層設置、表面含浸材塗布の補修を行う。
- 橋台のひび割れに対しては、ひび割れ注入工による補修を行う。
- 落橋防止装置は、鋼製ヘッドカバーの取り替え、固定ボルトの追加、止水パッキンの追加補修を行う。

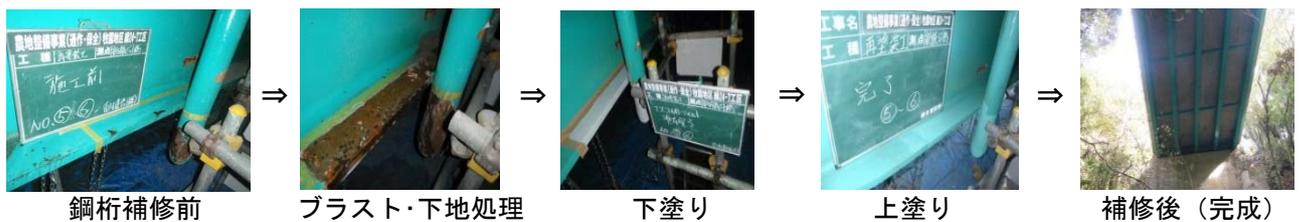
【鋼桁の塗装】

【橋面防水工及び伸縮継手装置の取替，鋼桁・支承の塗装】
経年劣化により機能が低下し、桁受け部への漏水により支承・鋼桁の錆の原因となっていた。

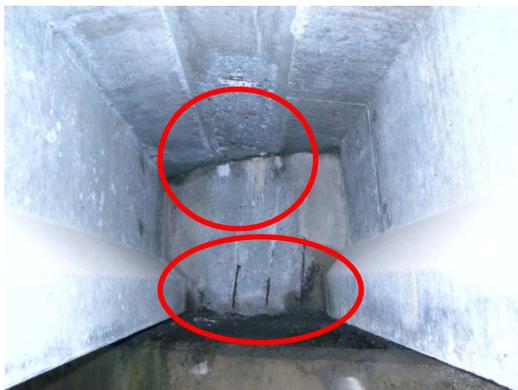
着工前

上方打ち継ぎ目から漏水痕、遊離石灰の析出及び鉄筋露出、発錆

上方からの漏水対策として橋面防水、鉄筋露出部は防錆処理後断面修復工を実施。

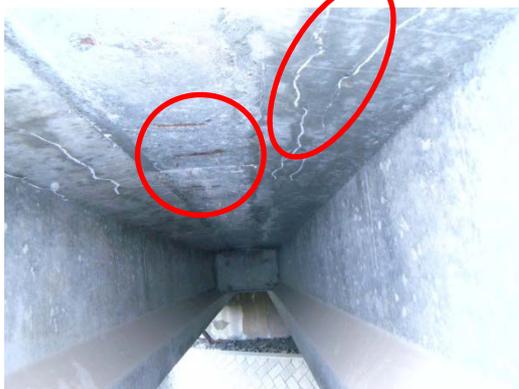
主桁上フランジ下面に0.2mm程度のひびわれ。間詰め部に鉄筋の露出。

ひび割れについては、ひび割れ注入工、鉄筋露出部は防錆処理後、断面修復工を実施。

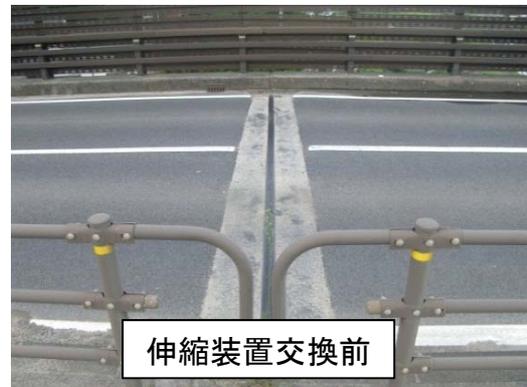
伸縮装置交換前

- 伸縮装置の劣化により、橋梁下へ漏水が発生。
- 漏水を防止するため、埋設ジョイント(耐久性、走行性の高いシームレスジョイント)に取替を実施した。

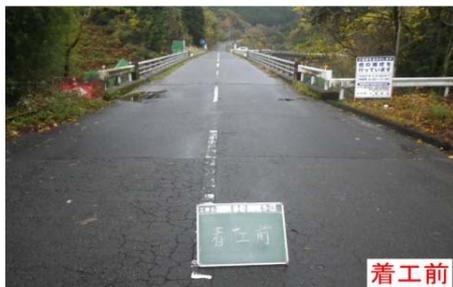
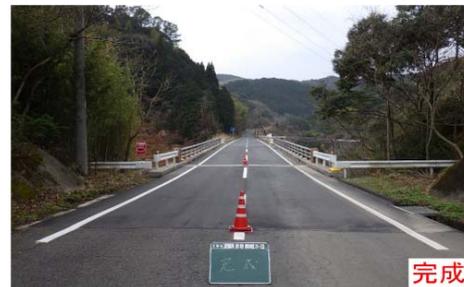
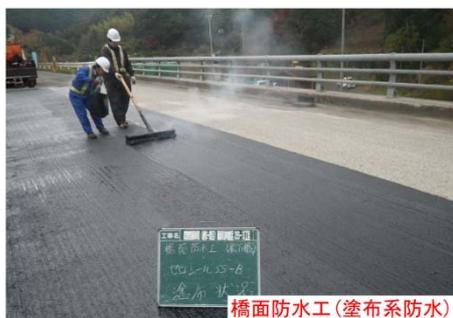
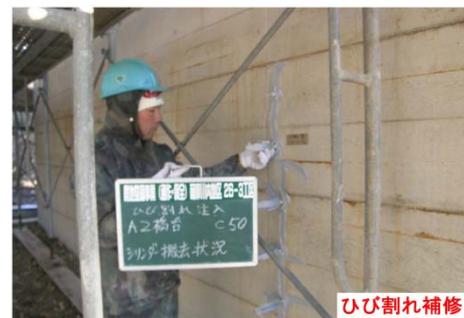
平成25年度に調査を行い、間詰床版部に遊離石灰が確認され、橋面からの雨水の浸入によるものと思われたため、橋面防水(塗膜系防水)を施工する。

A2橋台縦壁前面に鉛直ひび割れ(0.25~0.55mm)が確認され、エポキシ樹脂注入剤3種による、ひび割れ補修を行う。

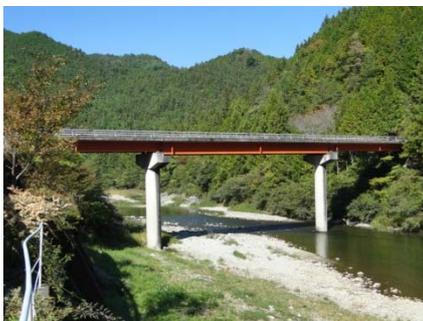
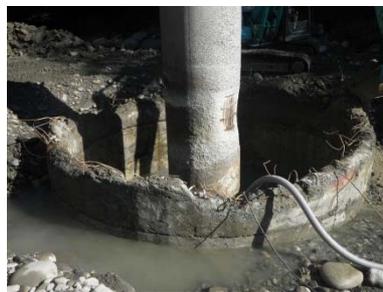
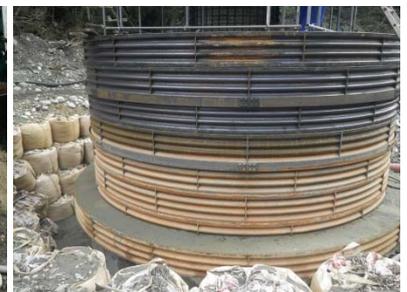
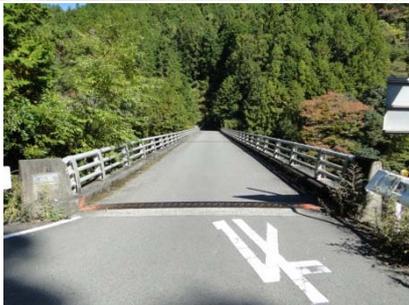
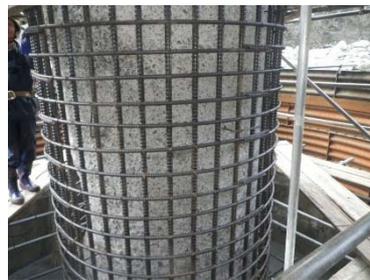
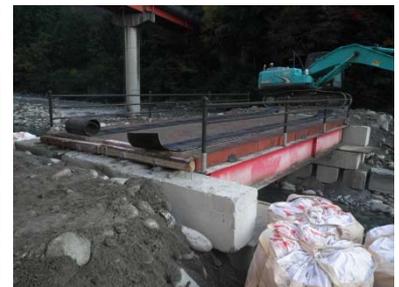
既設の橋脚の耐震性能の照査結果、保有水平耐力、残留変位の照査において、現行基準の耐震性能を満足しない結果となり、柱部においては、鉄筋コンクリート(RC)巻立て工法の補強が必要になる。

床版は、延命化対策として、橋面防水工、中性化を現状以上に進展するのを防止するために、表面含浸材を塗布する。鋼桁には塗装剥離・局所的な表面錆が確認されるため、塗装塗替を行う。

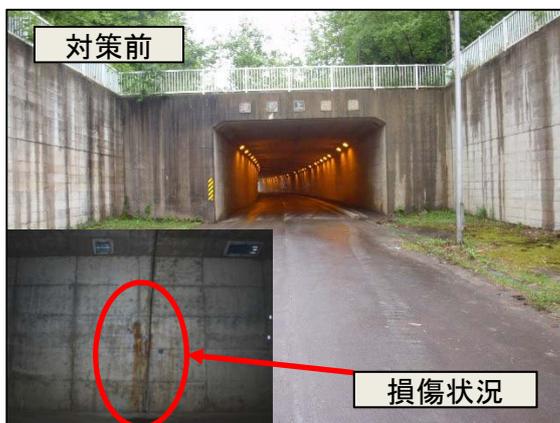
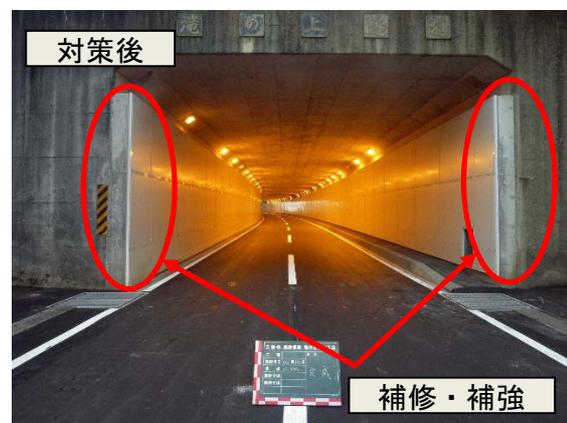
- ◆概況：本隧道は開削函渠構造である。年数の経過とともに目地部周辺にひび割れ・漏水が見受けられた。
- ◆原因：側壁部埋戻土の凍上によるひび割れ。経年の凍結融解によるひび割れの増加・漏水誘発。
- ◆対策：補修【ひび割れ→エポキシ樹脂注入】
補強【凍上→断熱材貼付+コンクリート増厚】
- ◆効果：適期に保全対策を実施したことで、対策費用が最小化され、かつ施設機能の長寿命化が図られた。

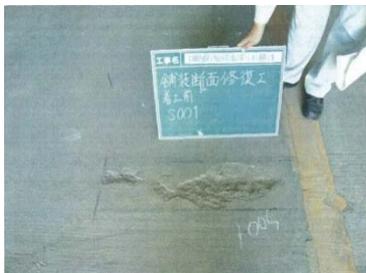
施工前（断面修復）

- トンネル建設後35年が経過し、農道点検によりひび割れ、うき・はく離、漏水、設備破損等ほぼすべてが発生していたため、補強・補修工事を実施。
- 農道としてはもちろんのこと、通勤通学や災害時の迂回道路として活用され、地域利用者より通行時の不安解消に繋がった。
- 半島西部を縦断する路線で、塩害、凍害の影響は少ない。経年変化による影響のみ。

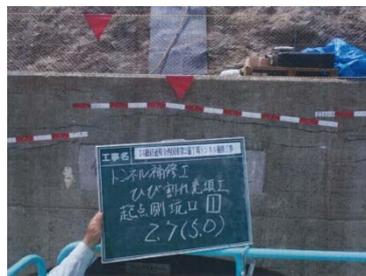
施工前（ひび割れ）

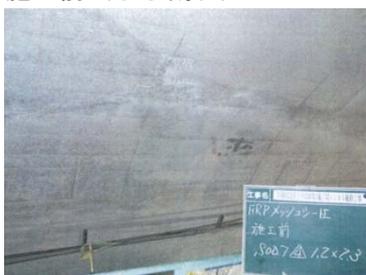
施工前（うき・はく離）

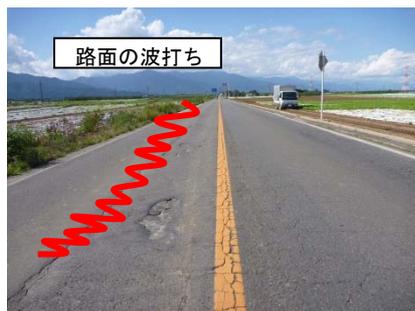
修繕前 1

全線供用開始から20年余り経過した現在、周辺の社会環境変化等に伴い日交通量10,000台弱の主要な道路となっている。大型車両等の流入も増大したため、路面が損傷し、農産物の輸送及び通作に支障が生じている。このため、FWD調査車を用いた路面調査を実施し現状把握を行い、舗装の長寿命化対策を検討した結果、産業廃棄物の抑制、コスト削減、工期短縮等が見込まれる「路上再生路盤工法」で舗装の修繕工事を実施した。

路面の波打ち

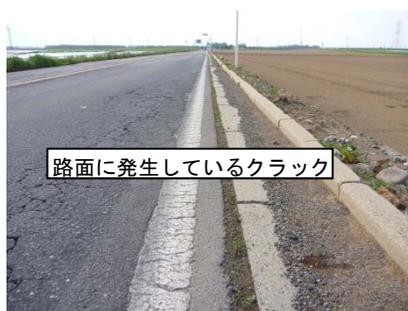
修繕前 2

路面に発生しているクラック

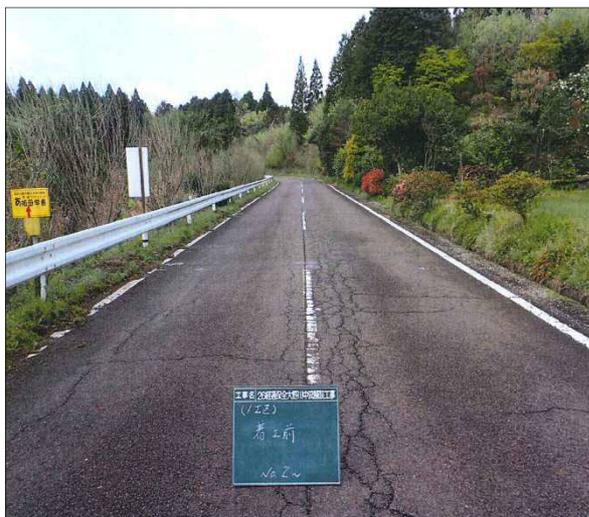
保全対策前

○本農道の受益地は大分県を代表する農業地帯であり、農業従事者のみならず地域の生活道路として利用されているが、目視による点検の結果、舗装路面の沈下や亀裂の発生が明らかとなった。

本調査により路盤強度は比較的良好であることが分かった。このことから、補修内容は舗装版打換えを行い、路面性状を回復することとした。

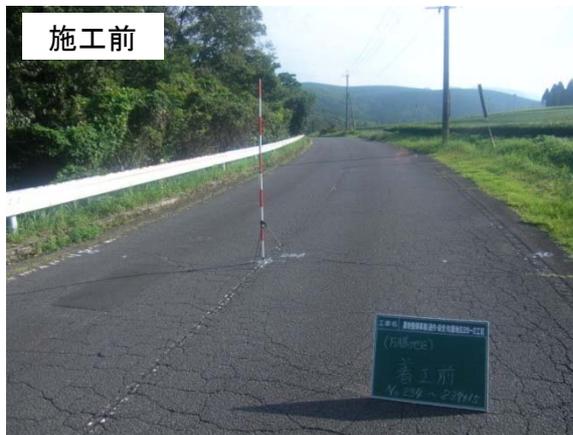
施工前

- ・本農道は、昭和45年～平成元年に施工された。
- ・地区完了し26年が経過しており、舗装面の劣化が著しい部分は計画的に補修を行ってきたが、経年変化に伴う劣化・損傷範囲が顕在化し、維持管理費も増大傾向にあることから、本保全事業を平成23年度に採択・実施した。
- ・舗装の更新事業により、農産物の流通の荷傷み防止や通行車両の安全性が可能となる。

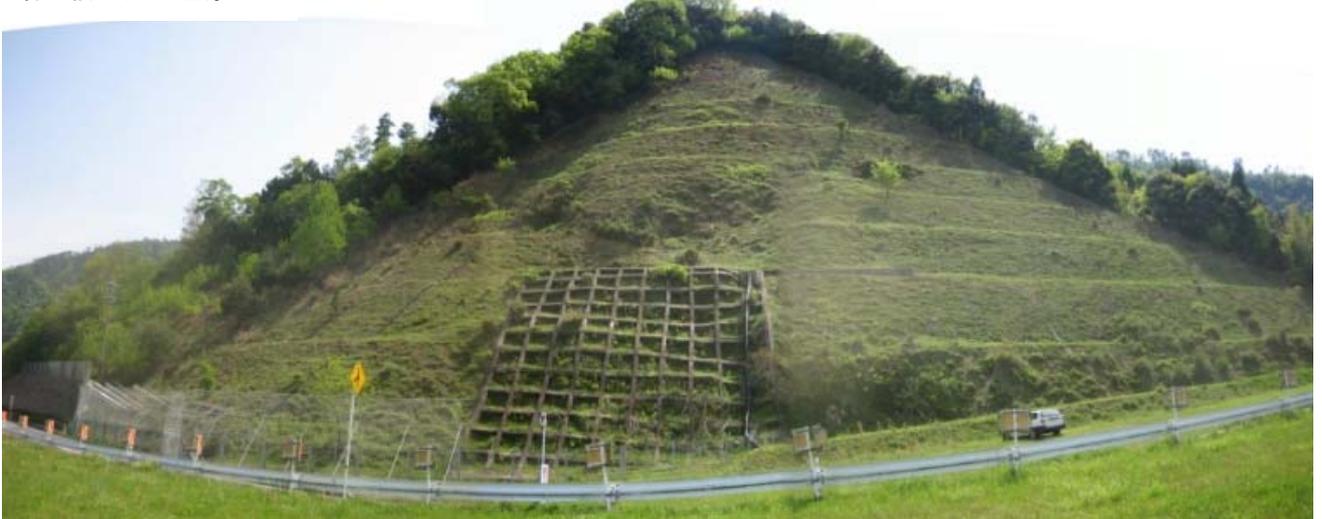
着工前 法面全景

- 広域農道に隣接している長大法面において、転石が発生したため現地踏査を行った結果、浮石等が点在し非常に危険な状態であることが判明した。
- 今回の対策工法の決定にあたっては、「切土工・斜面安定工指針」の落石対策工の選定フローおよび植生工選定フローを用いて決定した。

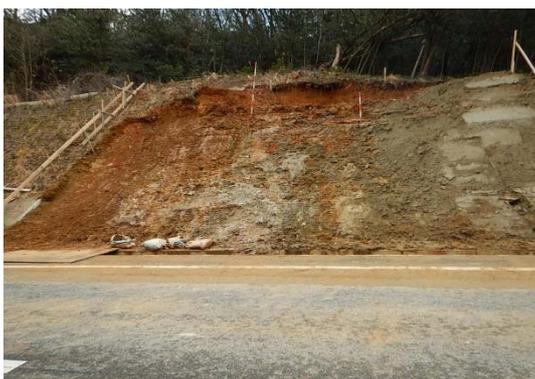
施工前

- ・ 完成時から数年経過し、湧水の影響により法面表層が崩壊し、土砂崩れ等が想定される非常に危険な道路であった。
- ・ そのため、対策工法として排水機能を有するかご工を施工し、安全性を確保した。

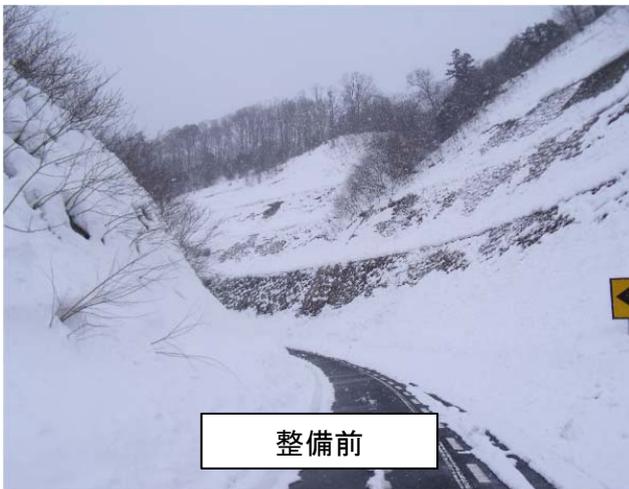
整備前

- 昭和57年度から平成16年度に施工された本農道の一部区間は、雪寒法の積雪寒冷特別地域に分類され、豪雪時には1m以上の積雪となることがある。
- 積雪時には対向車との離合が困難となるばかりか、豪雪時の雪崩により長期（2箇月）の通行止めが発生した。
- 南方向の長大かつ、グライド係数の高い法面を対象に雪崩予防柵を設置した。
- 雪崩予防柵の整備により、雪崩が予防され冬季の安全な交通が確保された。

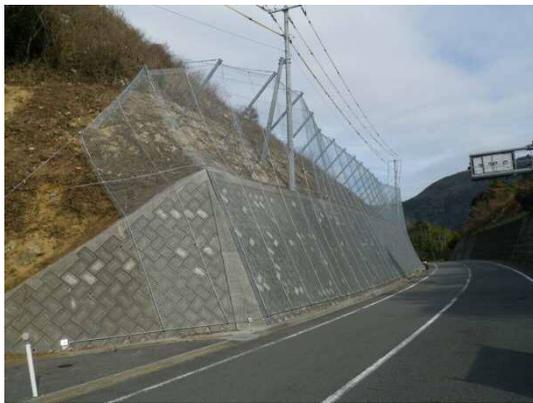
落石防止網設置状況①

- 広域農道大島第2地区は、樹園地帯を横断する幹線農道として地域の農産物流通に欠かせない農道で有る。
- 供用開始後、法面の風化に起因した落石による通行障害が発生しており、安全性確保が求められている。
- 平成25年度に点検診断、農道保全対策計画策定を行い、計画に基づいた対策工を平成26年度実施。

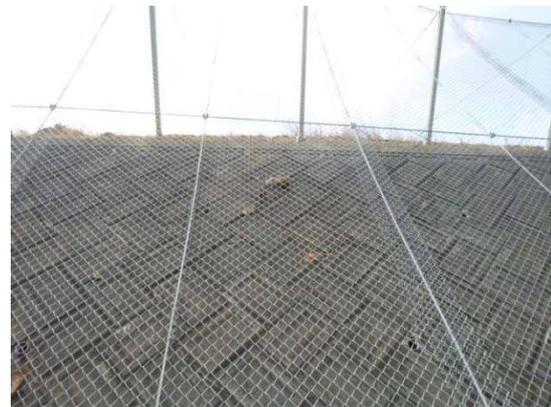
落石防止網設置状況②※落石有

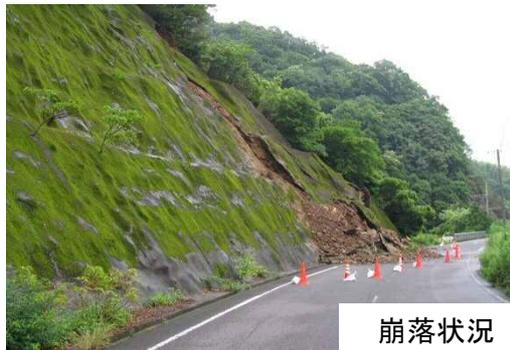
崩落状況

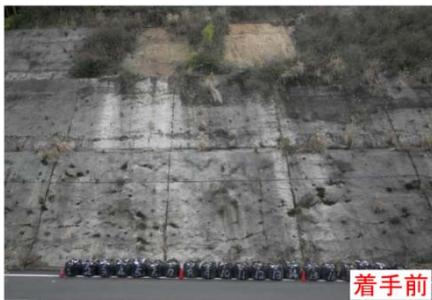
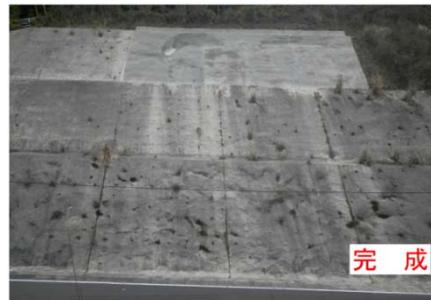
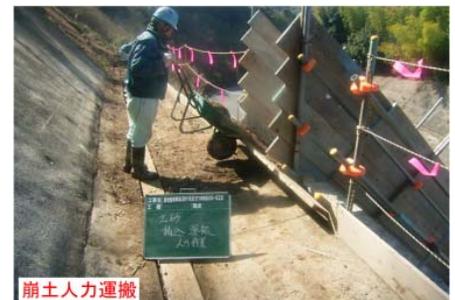
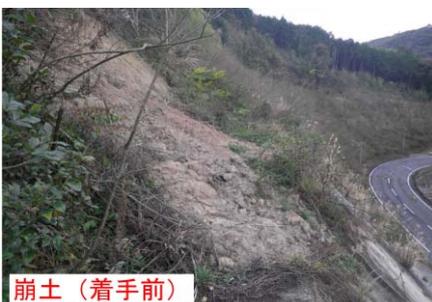
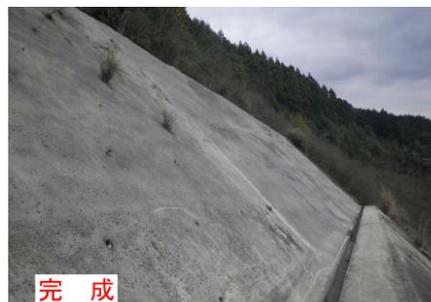
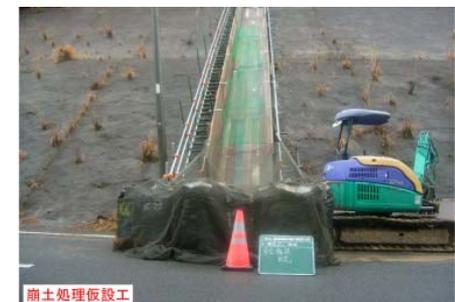
- ・本農道は、川薩地区広域営農団地農道整備事業（S58～H19）により実施され、全長42km余りで、県北西部のさつま町と薩摩川内市を結ぶ農業振興上重要な路線である。
- ・法面は工事完了後、15年が経過しており、築造当時に緑化を目的に施工し、緑化は図られていたが、近年の集中的な豪雨の影響で、法面浸食により崩壊が生じた。
- ・車両の安全走行等を考慮し、本事業を平成23年度に導入し、実施した。法面の補修、更新により、車両の安全走行を図ることが出来る。

- ・施工箇所は法面の3段目であり、地上より15m以上高さでの作業になるため、作業員の滑落等の安全管理に十分に配慮し、また雑木や土砂の搬出を人力で行う等、時間を要した。
- ・また、転石も多く農道を通行する車両に危害を与えないよう対策を講じた。
- ・法面の浸食崩壊等を防止するための、様々な法面保護工事が長年行われており、今後も経年劣化に注意しながら日常の維持管理点検を強化する必要がある。

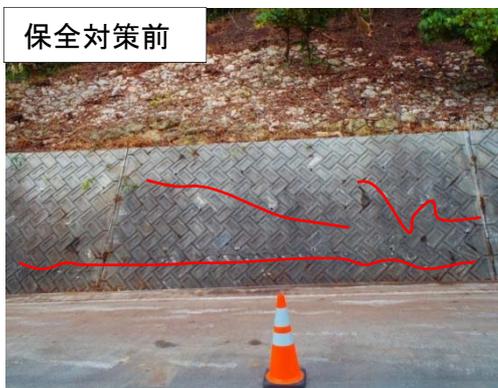
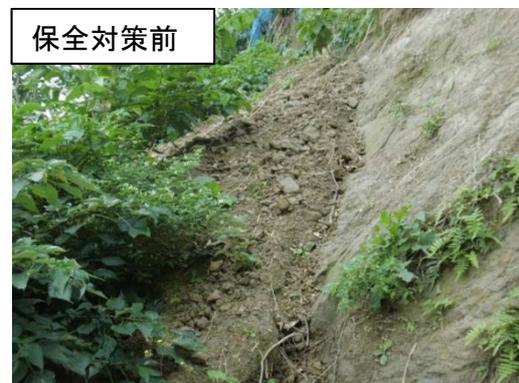
保全対策前

- ・本農道は、宮城島と伊計島の農産物の輸送や生活道を兼ねた唯一の道路である。
- ・これまで法面等経年風化により、斜面崩落や間知ブロックへの亀裂があり危険な状況で片側交互通行を余儀なくされていた。
- ・特に平成21年度に規模の大きい斜面崩壊が発生したため、平成23年度より2年間で保全対策を行った。

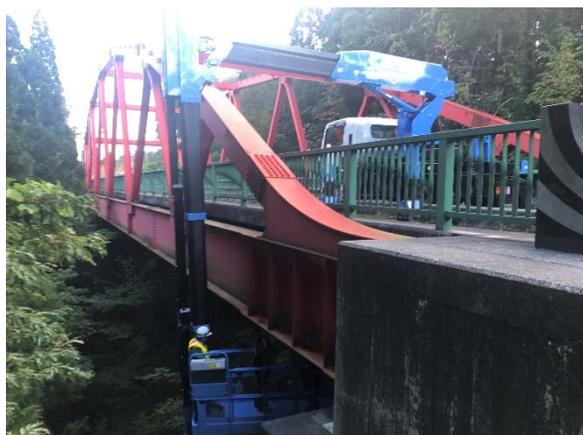
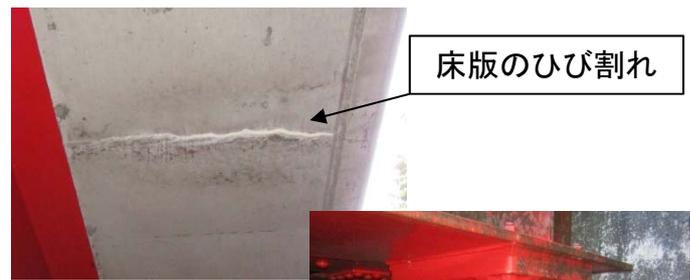
床版のひび割れ

- ・平成29年度に道路管理者により耐震診断を実施済み。
- ・個別施設計画では、予防保全の観点から今後、床版のひび割れ対策(表面含浸工、ひび割れ注入工等)を予定している。

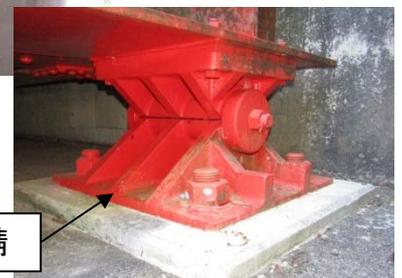
塗装剥離及び浮錆

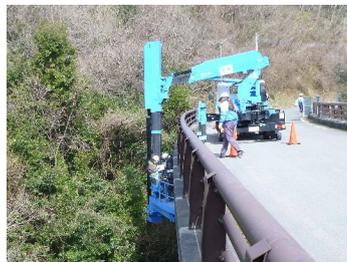
橋梁点検車

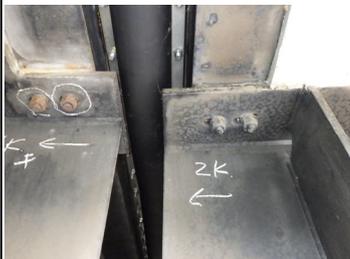
補鋼材ボルトの腐食

- ・徳島県橋梁定期点検マニュアルに基づき実施。上部工は高所作業車と橋梁点検車、下部工はロープアクセスにより点検を行った。
- ・鋼材の腐食は局所的なもので、耐候性鋼材の安定錆が部分的に生成されなかったためと考える。
- ・床版、橋脚に遊離石灰を伴うひび割れ(コンクリート打設初期の乾燥収縮によるものと想定)を確認。
- ・大きな損傷も確認されなかったことから、比較的健全度の高い橋梁であると判断(健全度判定Ⅱ)

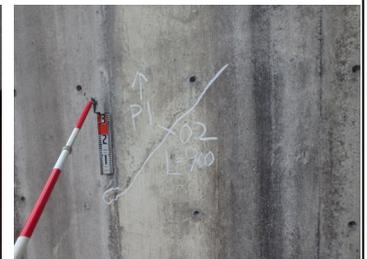
P1橋脚ひび割れ

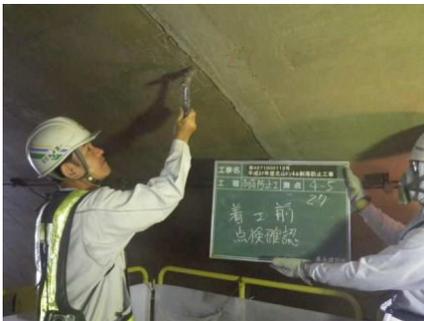
補修前の浮き・剥離1

- 建設後15年が経過した中、覆工のジョイント部等で剥落が見られたため、点検業務で状況把握を行い、浮き・剥離の発生を確認。点検時の叩落しで対応できない箇所は、補修工事を実施した。本トンネルは、農道としてだけでなく通勤通学、また福岡市からのアクセス道路としての利用も多いことから、通行者の安全安心な通行が出来るようになった。
- 佐賀市北部に位置し標高470mと比較的高いが凍害等の影響は出ておらず、経年変化による影響だけである。
- 今回の補修工事は、軽量で施工性が良く、浮き・剥離等が目視で確認できるFRPメッシュ工法を使用した。施工規模は、幅60cm・延長60.0m・面積36.0m²である

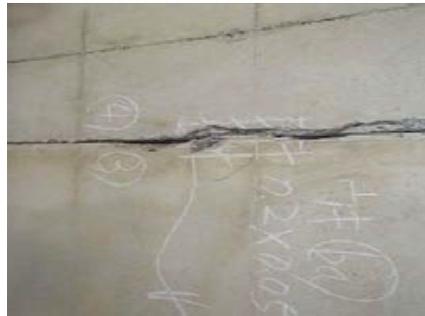
補修前の浮き・剥離2

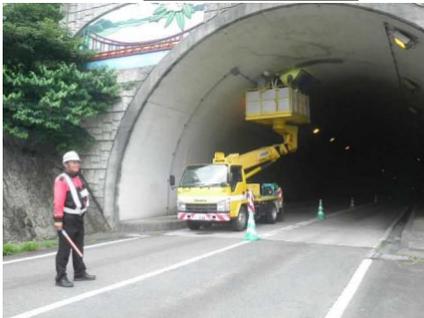
アンカー打込完了

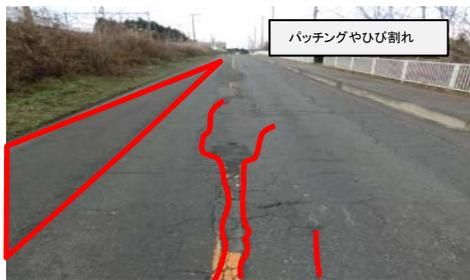
国道や主要地方道に接続する、農作物の流通などの基幹農道として重要な路線であるが供用開始から40年以上が経過路面の劣化や亀甲状のクラックが発生し、路面補修や安全施設の維持管理に多大な費用と労力を要している。また沿岸部では東日本大震災で発生した津波により、イチゴハウスや防波堤の損壊、水田や畑の冠水など甚大な被害を受けた。

修繕前

このままでは整備時に発揮されていた荷傷み防止効果等の農道機能の維持が出来なくなるため、路面性状車を活用した路面調査を行い、修繕工法を検討した結果、現場発生材の抑制、コスト縮減、工期短縮等が見込まれる「路上再生路盤工法」で舗装の修繕工事を実施した。

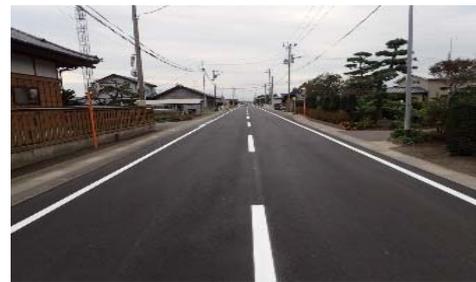
修繕後

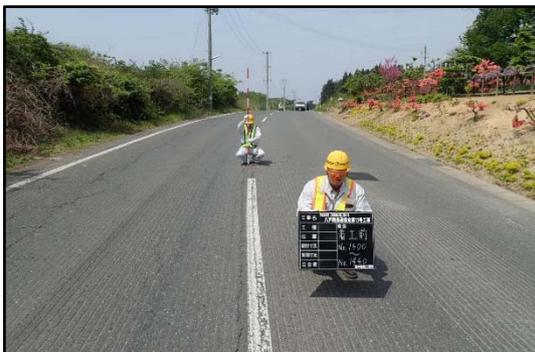
保全対策前

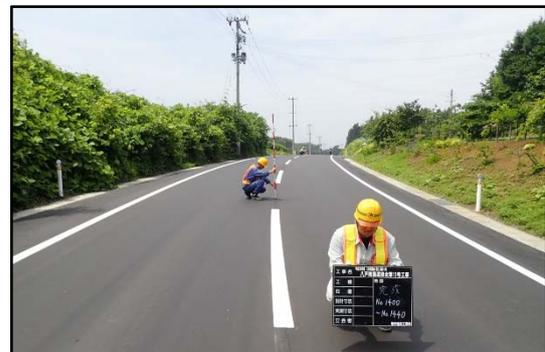
保全対策後

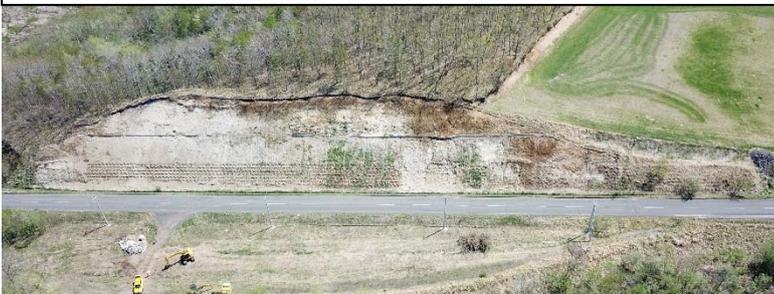
施工前

施工前:軽量法枠が浮き上がり法面崩壊が著しく進行している状況

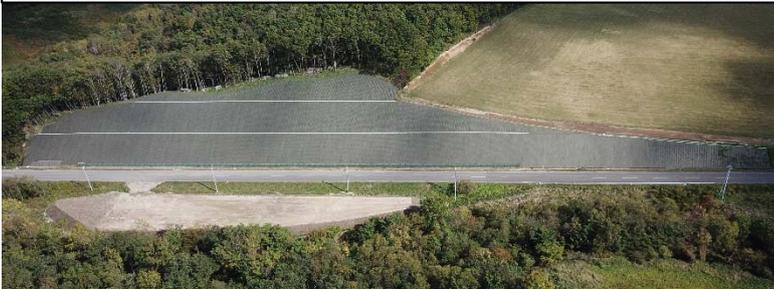
施工後

施工後:吹付け後約30日で植生が確認され、法面も安定している

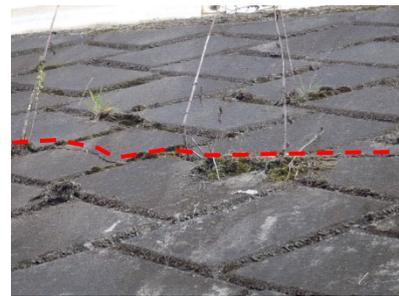
- ・ 築造から40年以上が経過し、路側の重力式擁壁やブロック積に亀裂が確認され、また、路面においても舗装の亀裂や沈下が生じていた。
- ・ 地質調査の結果、路側擁壁等を含めた背面土塊の安定を図る必要が生じ、グラウンドアンカー工による対策を検討した。
- ・ 従来のアンカーでは道路用地内での施工が不可能なため、アンカーの周辺摩擦抵抗が多く見込め、アンカー体長を短くできるRSI工法の採用を決定した。

ブロック積

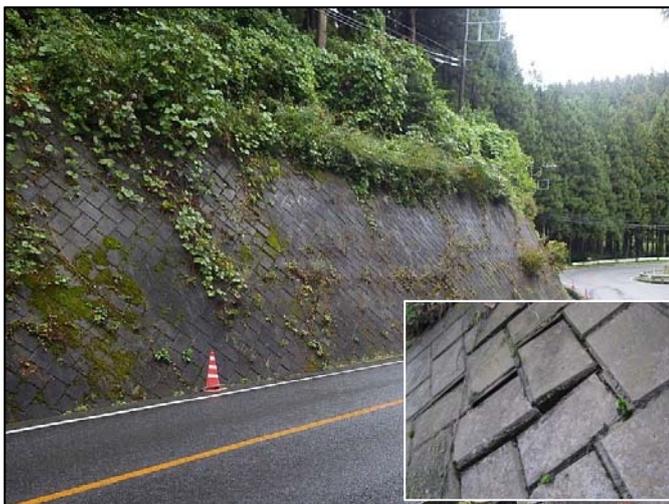
施工前の状況

ブロック積の全体的なはらみだしは見られないものの部分的に積石のズレが発生している。

【鋼製残存型枠によるブロック積の増厚補修工】

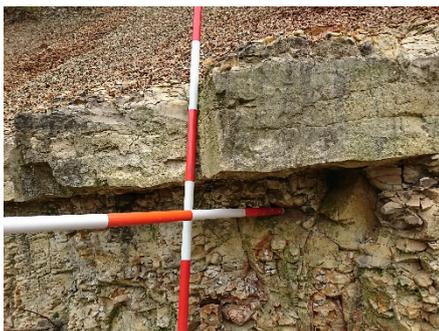
施工前の風化状況。
水を加えることで細かく砕ける。

本地区では、広域農道の経年劣化による舗装修繕及び農道沿いの法面風化対策を平成28年度から行っている。南知多町地内の広域農道沿いの法面にはスレーキング（吸水・乾燥の繰り返しより、細かくばらばらに崩壊する現象）の起こりやすい泥岩が多く含まれているため、本工法の高い遮水性を利用し、法面の崩壊・落石による被害を防いでいる。
