# JAびらとり トマト パレット輸送試験報告書 単車 集荷立ち会い(9/17)

# JAびらとり トマト パレット輸送試験報告書 単車 着荷立ち会い(9/18)

# JAびらとり トマト パレット輸送試験報告書 JRコンテナ 集荷立ち会い(9/18)

# JAびらとり トマト パレット輸送試験報告書 JRコンテナ 着荷立ち会い(9/19)

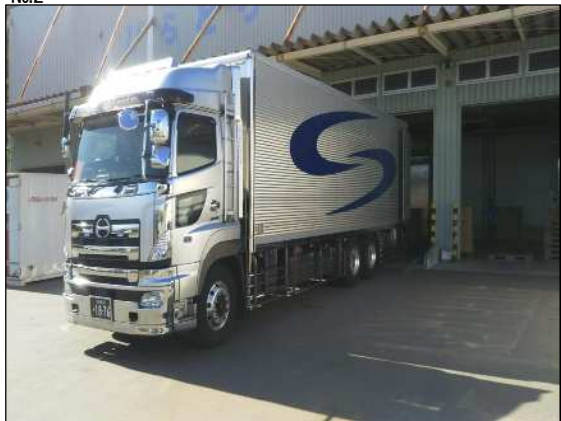
No.2

タイトル 試験輸送を行う車両(単車)

輸送会社は札幌通運(実輸送会社は光駿輸送)。  
パレットへの製品の積込作業は14:00開始。

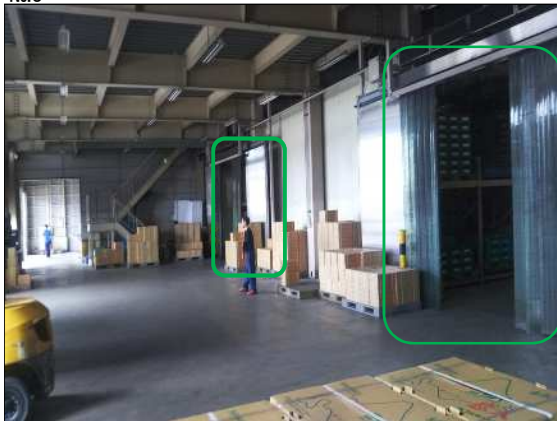
No.3

タイトル 選果場内の車両への積込み場

ここで製品のパレットへの積載を行った。  
緑枠が出荷前の製品の仮置き場(予冷库から出た後)。

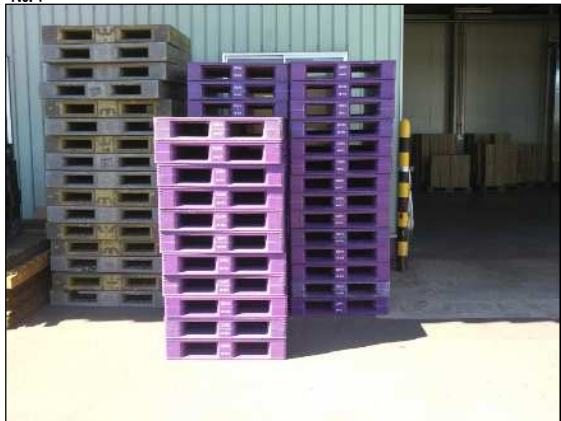
No.4

タイトル 今回の試験パレット

三甲リースプラスチックパレット・サイズ1,100mm  
× 1,100mm × 高144mm・H2-11型・片面2方差  
し・パレット重量24.4kg

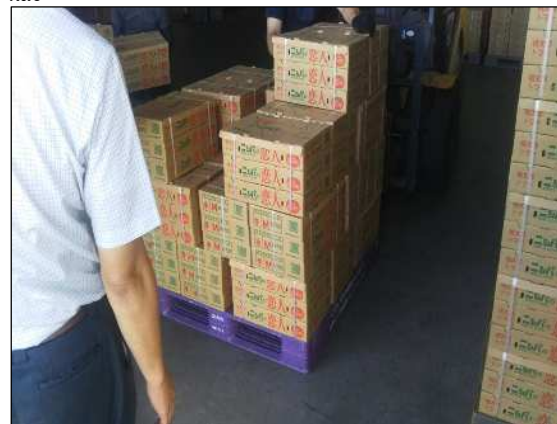
No.5

タイトル 4kgDBのパレットへの積載の様子①

基本ツーマンで積載。  
1パレ約10分で積載。

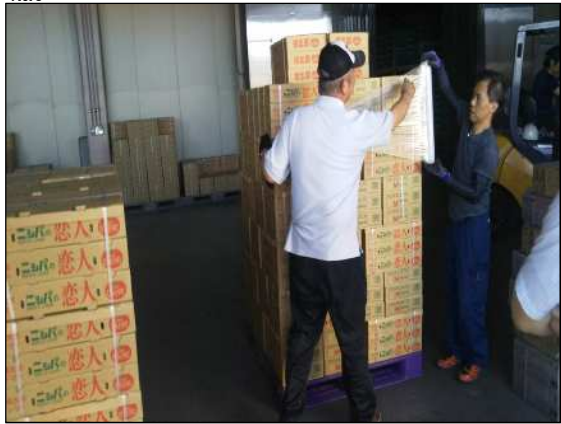
No.6

タイトル 4kgDBのパレットへの積載の様子②

一部を除き、ほとんどのパレットにおいてラップ巻  
きを行った。  
リフトの導線も考慮するとパレットへ積載するス  
ペース・製品を積載したパレットを積載したス  
ペースが限られるため、本格運用(特にピーク時)とな  
れば対応が懸念される。

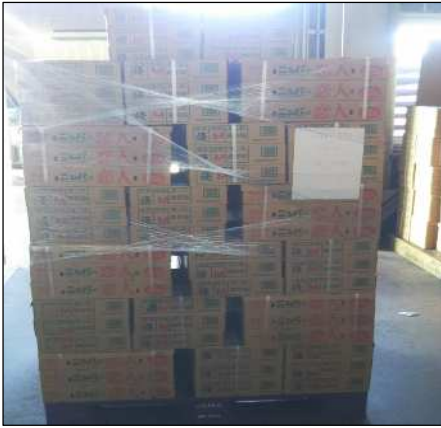
No.7

| タイトル | 4kgDB・ラップ巻き・隙間無し① |
| 内容 | 販売ロットの都合も考慮し、1パレ150ケース(8本<br>パイ×18段+6ケース)を基本として積載。<br>3合単位でハイ付けを交互に入れ替えている。<br>ハイ付けは別添資料参照。 |

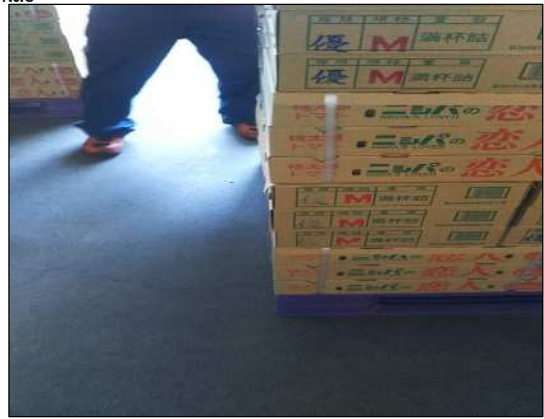
No.8

| タイトル | 4kgDB・ラップ巻き・隙間無し② |
| 内容 | 端のパレットとDBとの隙間は無し。 |

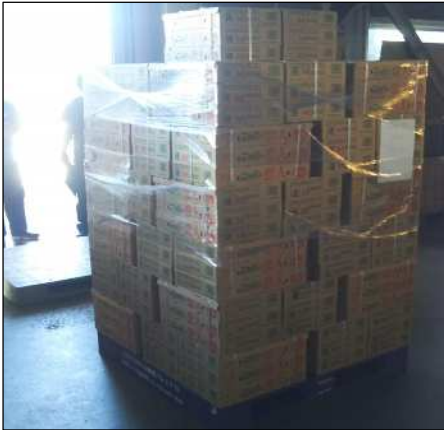
No.9

| タイトル | 4kgDB・ラップ巻き・隙間無し③ |
| 内容 | 基本、ツーマンで積込を行い、1パレ10分程度で積<br>載が完了(ラップ巻き含め)。慣れれば7~8分程度<br>で完了出来るのではと感じた。 |

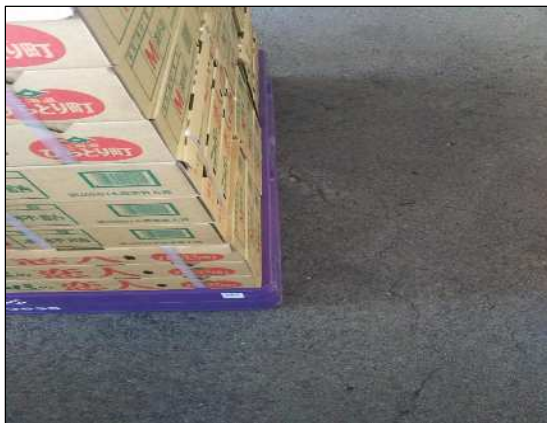
No.11

| タイトル | 4kgDB・ラップ巻き・隙間有り② |
| 内容 | 車両へ積載する際、隣合うパレットのDB同士・DB<br>と内壁(車両)との摩擦を防ぐことを目的として、端<br>のパレットとDBとの間に敢えて指半歩分程度の隙<br>間を作った。 |

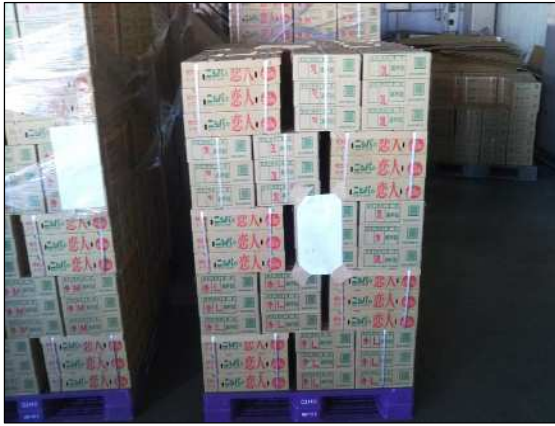
No.13

| タイトル | 4kgDB・ラップ無し・隙間有り |
| 内容 | ラップ有無の比較のため、2パレット分ラップ無しのパレットを作った。写真のパレットは規格の関係もあり、1パレ120ケース。もう1パレットは1パレ150ケース(車上積載)。 |

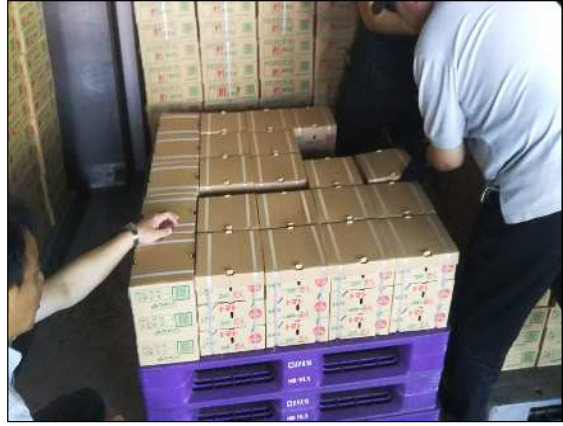
No.14

| タイトル | 1kgDBのパレットへの積載の様子① |
| 内容 | 基本ツーマンで積載。<br>慣れれば10分前後で積載出来るのではと感じた。<br>1パレ約14分で積載。 |

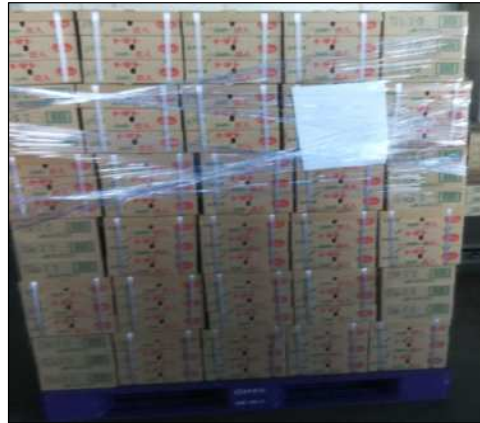
No.16

| タイトル | 1kgDB・ラップ巻き・隙間有り① |
| 内容 | 1パレ450ケース(25本バイ×18段)で積載。<br>3合単位でハイ付けを交互に入れ替えている。<br>4kgDB同様ラップを巻いた。<br>1kgDBのパレットは1パレットのみ。 |

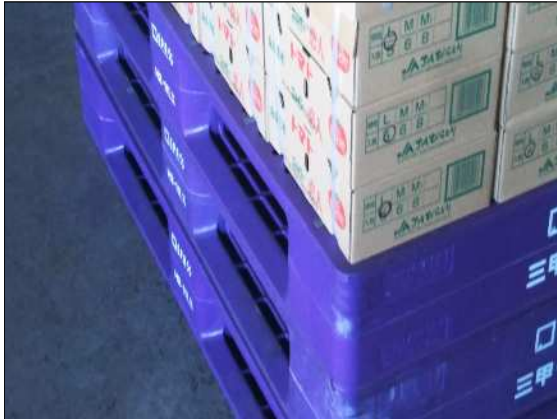
No.17

| タイトル | 1kgDB・ラップ巻き・隙間有り② |
| 内容 | 車両へ積載する際、隣合うパレットのDB同士・DBと内壁(車両)との摩擦を防ぐことを目的として、端のパレットとDBとの間に敢えて指半分程度の隙間を作った。 |

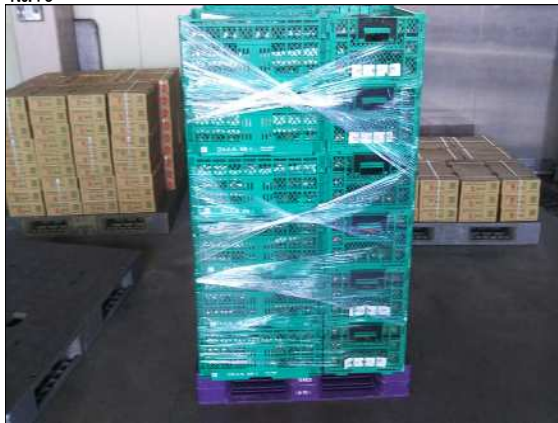
No.19

タイトル オリコン619・ラップ巻き ①

内 容 基本ツーマンで積載。  
1パレ約4～5分で積載。

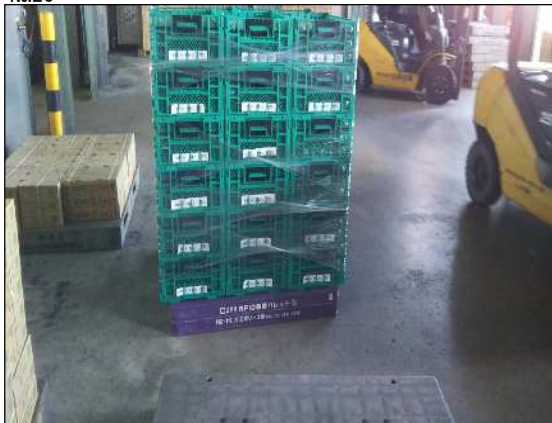
No.20

タイトル オリコン619・ラップ巻き ②

内 容 1パレ30ケース(5ケース×6段)で積載。  
全て棒積み  
ハイ付けは別添資料参照。

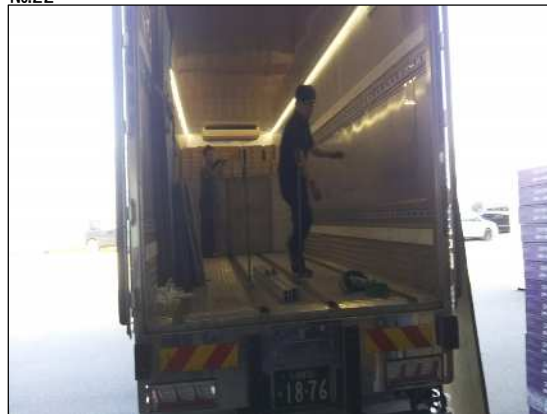
No.22

タイトル 車両へのバラ積載 胡瓜→トマト1kgDB ②

内 容 バラ積み終了後、コンパネで養生。

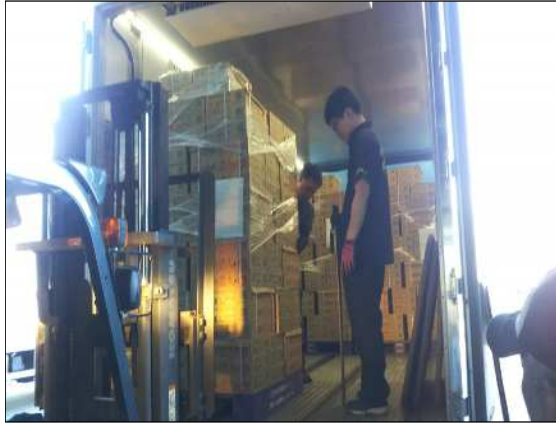
No.25

タイトル 車両へのパレット積載 ③ 4kgDB  
内 容 隙間の有無の差は特段なく、スムーズに積載

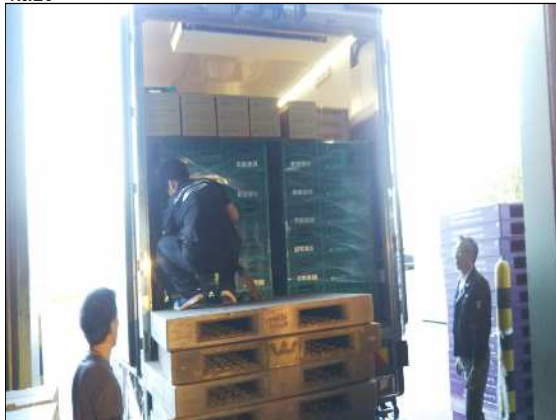
No.29

タイトル オリコン619の上へのバラ積み 4kgDB  
内 容 最後にオリコンの上にコンパネを敷き、60ケースバラ積み。

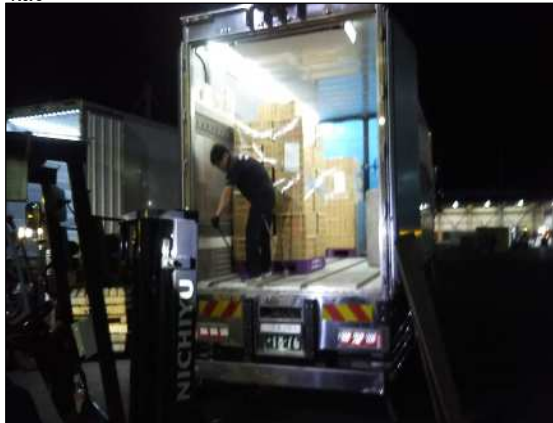
No.6

| タイトル | 車両からのパレットの荷下ろし④ |
| 内容 | パレットの荷下ろし作業はどれもスムーズに作業出来た。 |

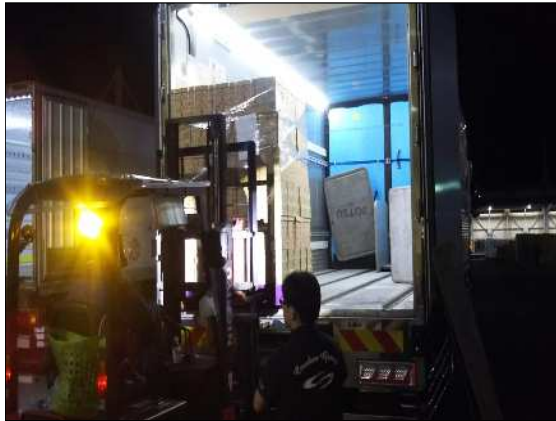
No.7

| タイトル | 車両からのパレットの荷下ろし⑤ |
| 内容 | 4kgDBパレットの隙間の有無による違いも特段無し。 |

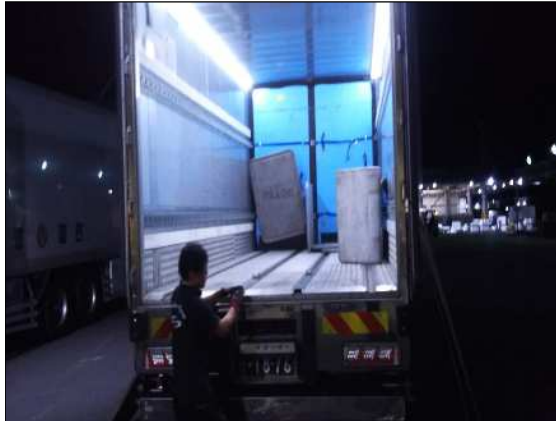
No.9

| タイトル | 車両からのパレットの荷下ろし⑦ |
| 内容 | パレット(10パレ)の荷下ろしは15分で完了。 |

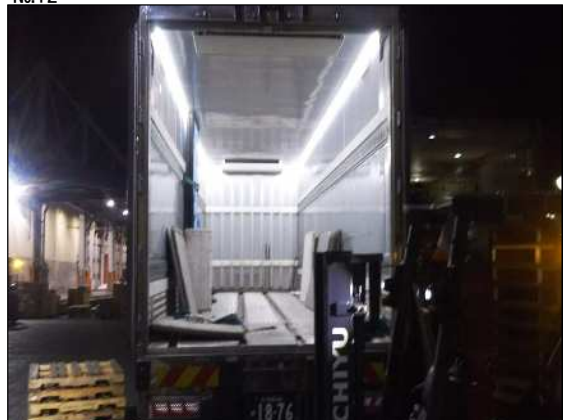
No.12

| タイトル | 荷下ろし終了 24:55 |
| 内容 | バラ下ろしは1時間30分かかり、全ての作業に約2時間かった。<br>全てパレットであれば、約20分程度で全て完了していたと考えられる。 |

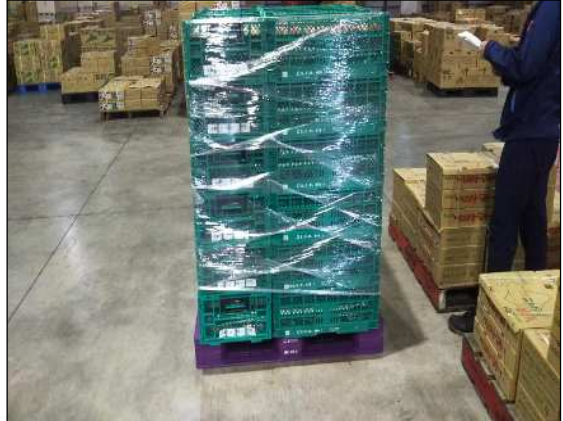
No.14

| タイトル | 着荷後の状態 オリコン619 ② |

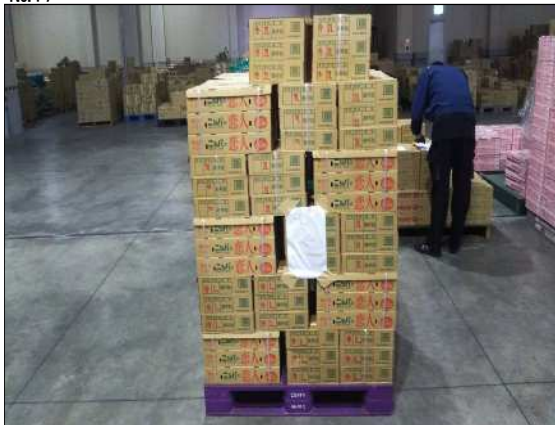
No.17

| タイトル | 着荷後の状態 4kgDB ラップ無し ② |

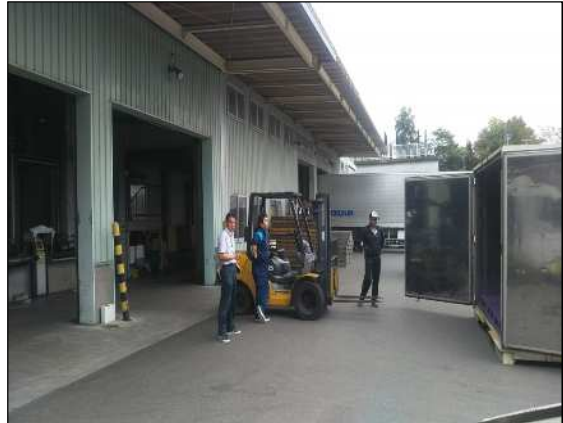
No.2

| タイトル | コンテナの積載場所 ② |
| 内容 | 単車同様、パレットへ積載するスペース・製品を積載したパレットを置くスペースが限られるため、本格運用(特にピーク時)となれば対応が懸念される。 |

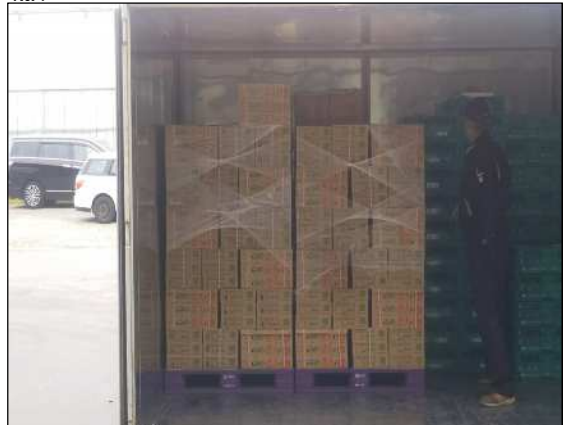
No.4

| タイトル | コンテナへの積載 ②4kgDB |
| 内容 | 4kgDBは単車の試験と同様に1パレット150cs(ハイ付等も同様)で積載。奥に2枚(300cs)・手前に2枚(300cs)、3枚ラップ巻き・1枚ラップ無しとすることとした。既に2パレット分をリフトで積載しており、この後手前側に2パレット分をリフトで積載する。 |

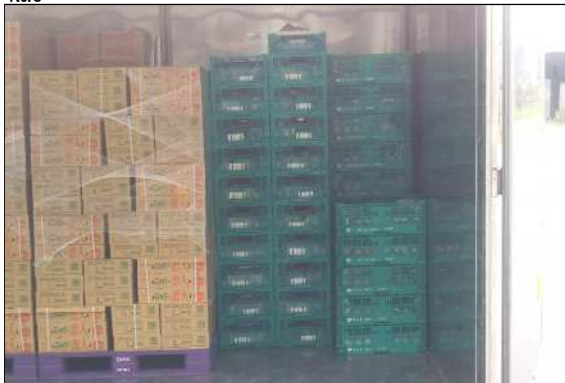
No.5

| タイトル | コンテナへの積載 ③オリコン615 |
| 内容 | オリコン615は積載効率が大きく落ちるため、バラ積みすることとした。10段×12+2cs=122cs積載することとした。既に一部、奥側からバラで積載しており、この後残りの分をバラ積みする。 |

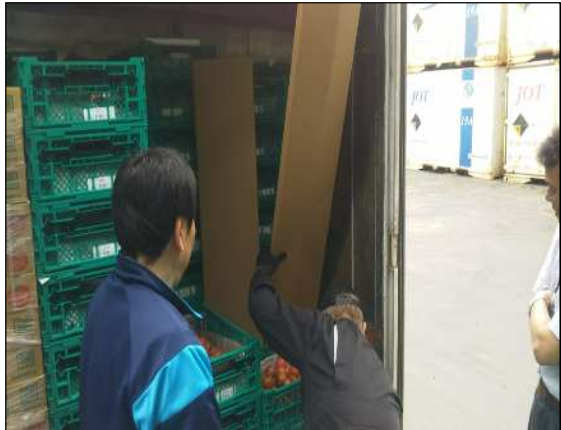
No.10

| タイトル | バラ積み作業 オリコン615 ② |
| 内容 | 積載によって発生する隙間をDBで埋めて、養生した。 |

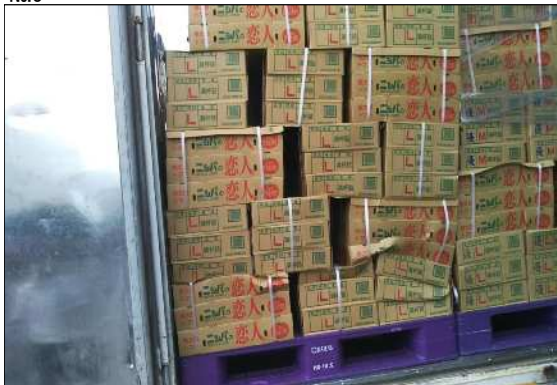
No.5

タイトル 着荷状態(ヘッドから見て左側) ③

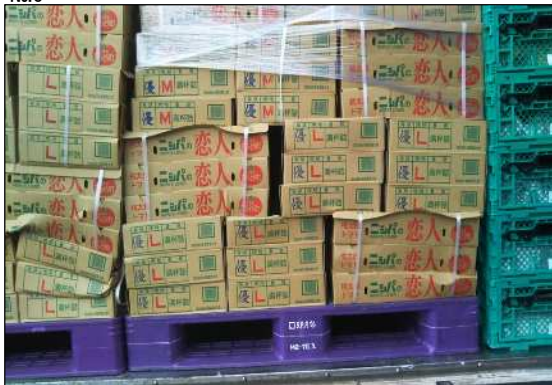
No.6

タイトル 着荷状態(ヘッドから見て左側) ④

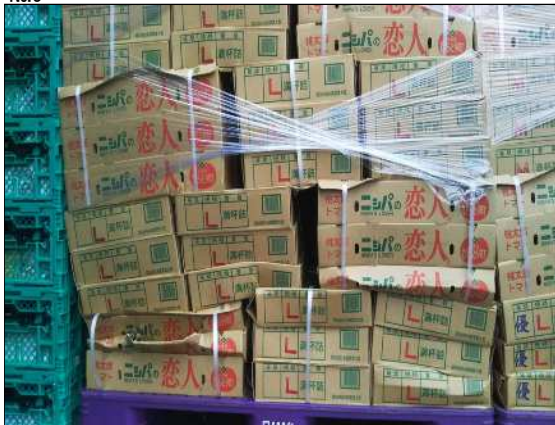
No.9

| タイトル | 着荷状態(ヘッドから見て右側) ③ |

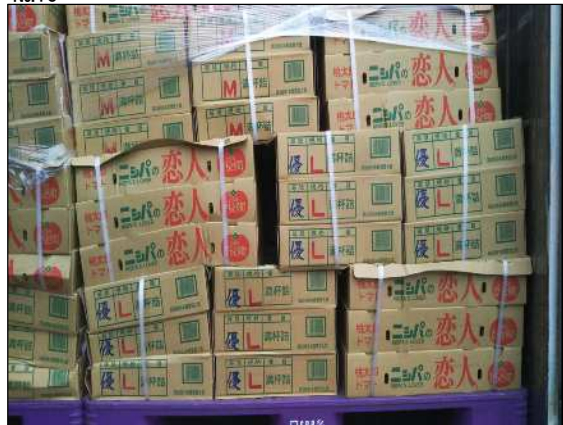
No.10

| タイトル | 着荷状態(ヘッドから見て右側) ④ |

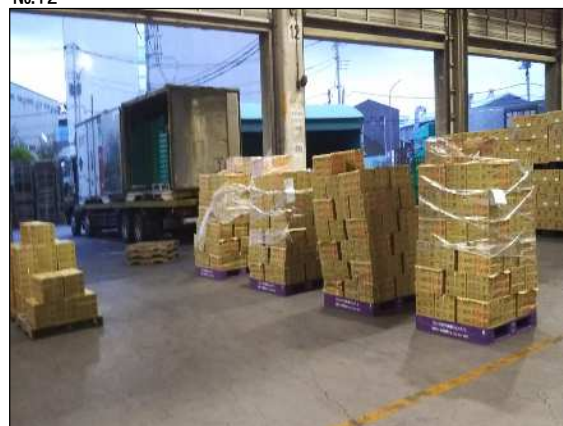
No.12

| タイトル | 荷下ろし後の4kgDB |
| 内容 | パレットに積載したまま荷下ろした後、市場側で規格毎に仕分する。全農大阪とは異なり、輸送側での仕分作業は要請されなかった。 |
